MINIAC SOUS BECHEREL

LESSART

MANOIR

Établi en 1983-1984 par J.-J. RIOULT

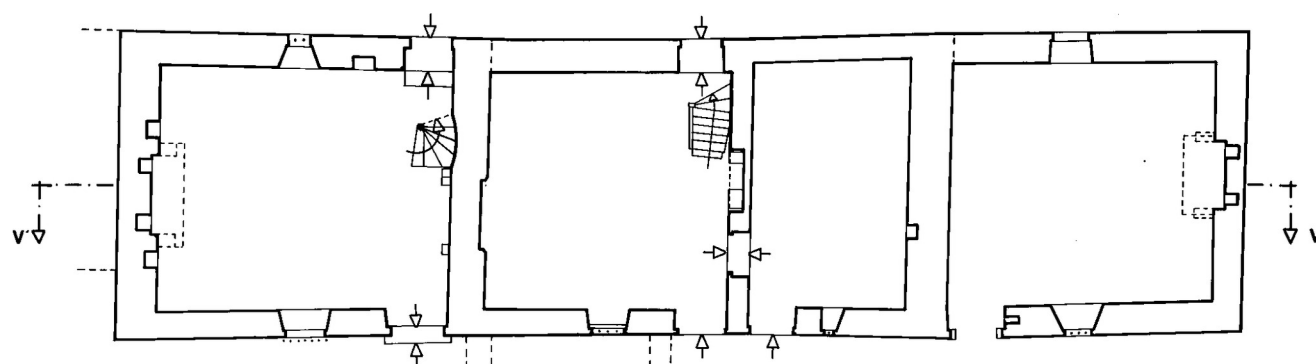
Pl.III Plan au sol

Plan au sol

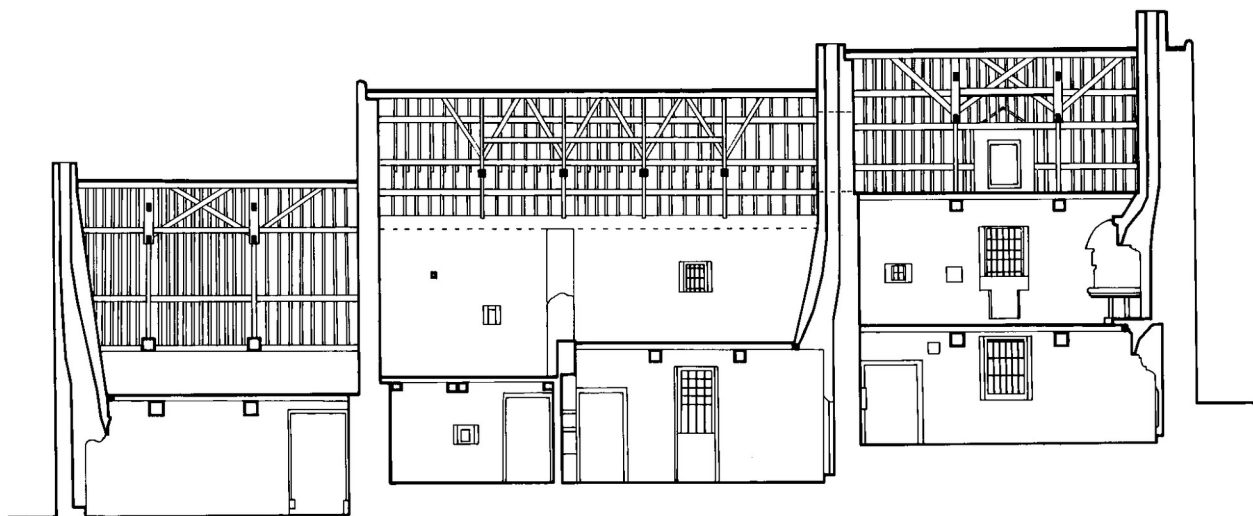
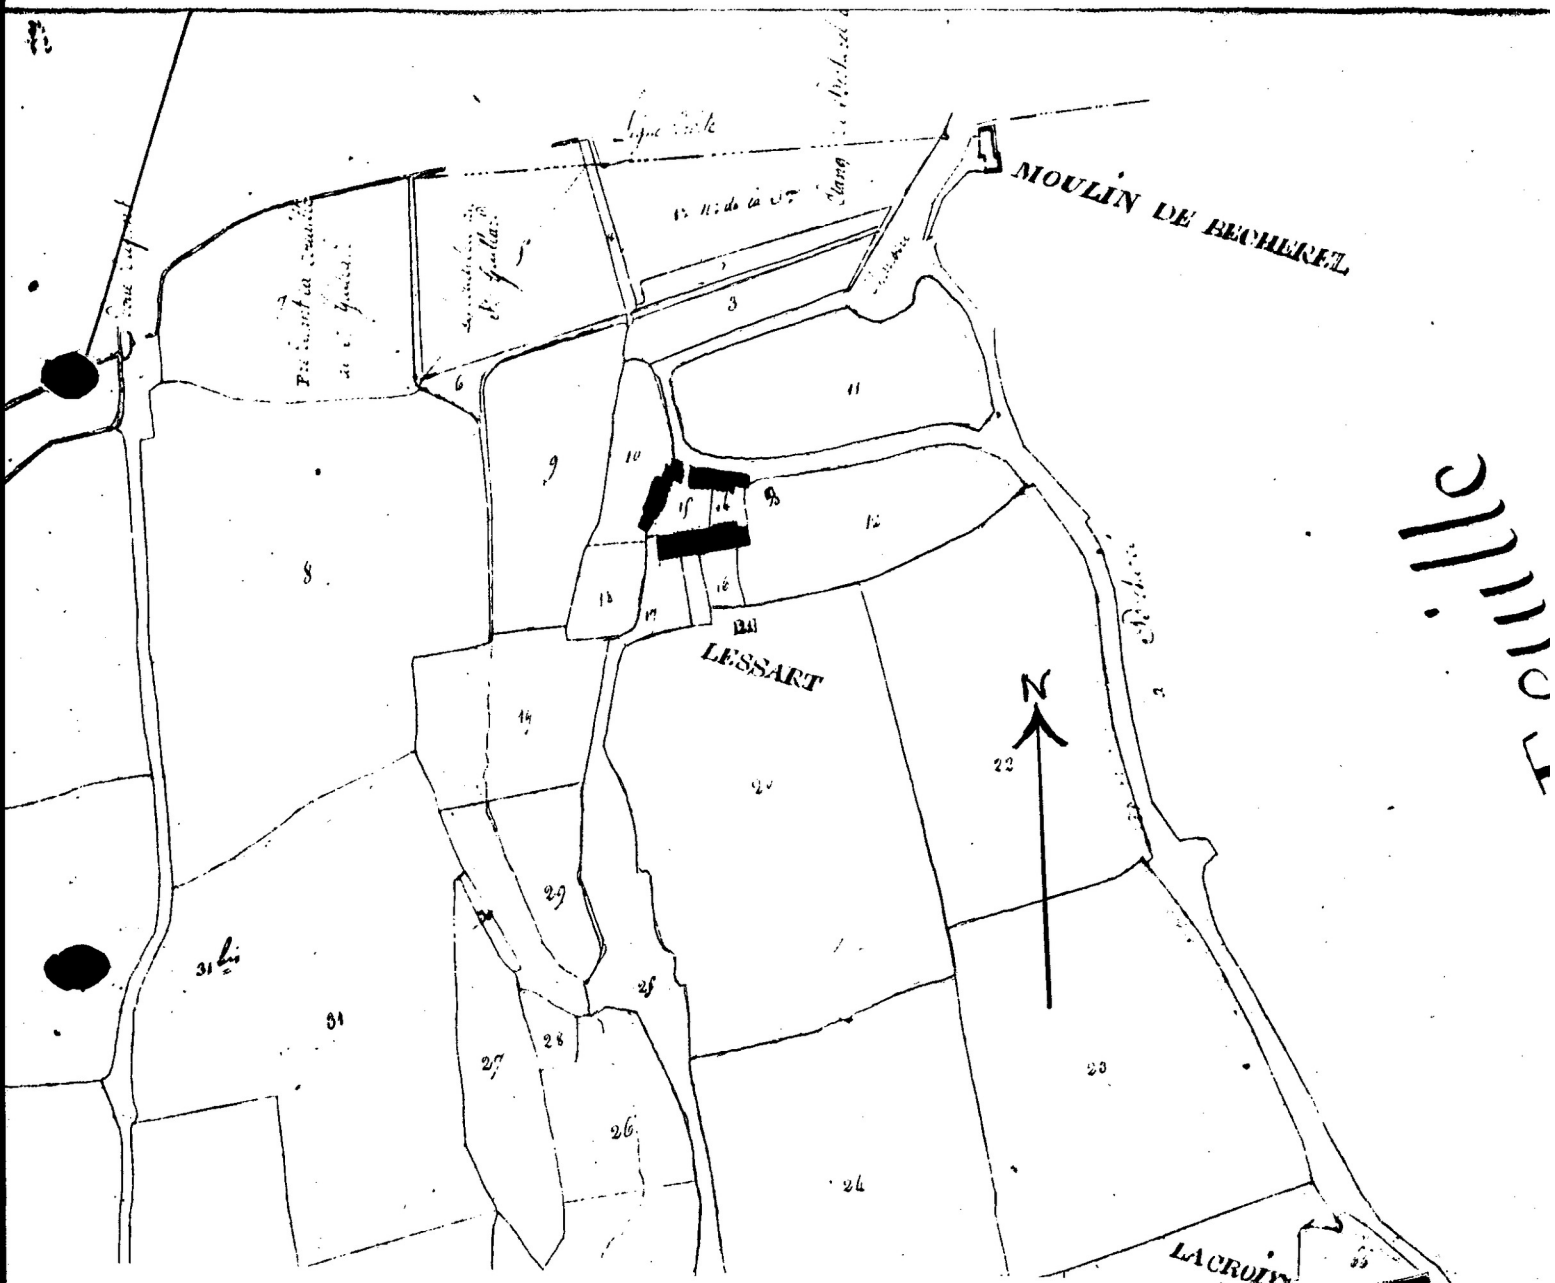
Pl.V Coupe

Coupe selon V-V'
