SAINT PERN

VILLE MARQUE(LA)

FERME

Établi en 1983-1984 par J.-J. RIOULT

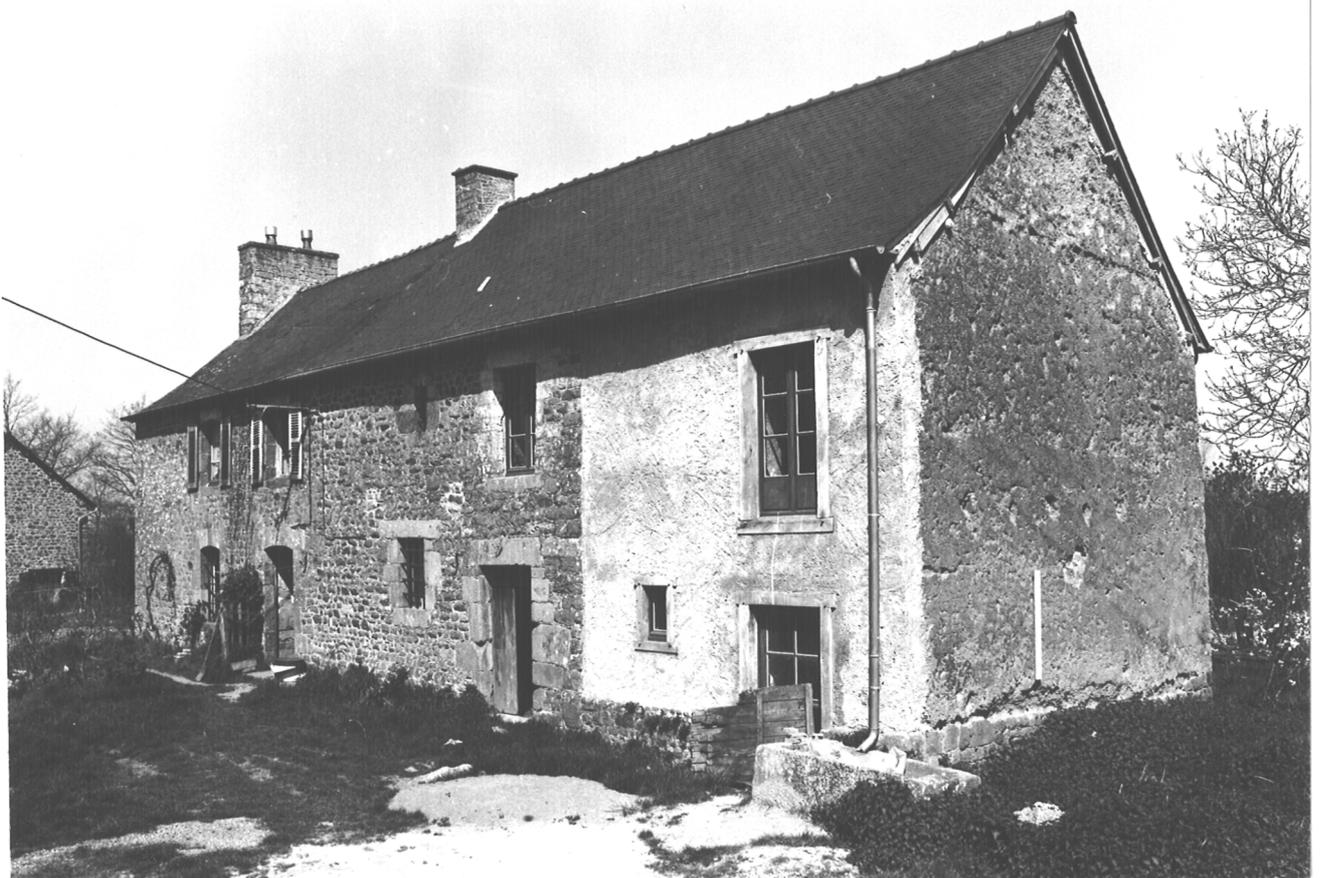
Fig.2 Alignement des logis : partie Est

A l'Est enfin une étable surmontée d'un grenier ont été ajoutés en pisé dans la première moitié du XIX^e siècle.

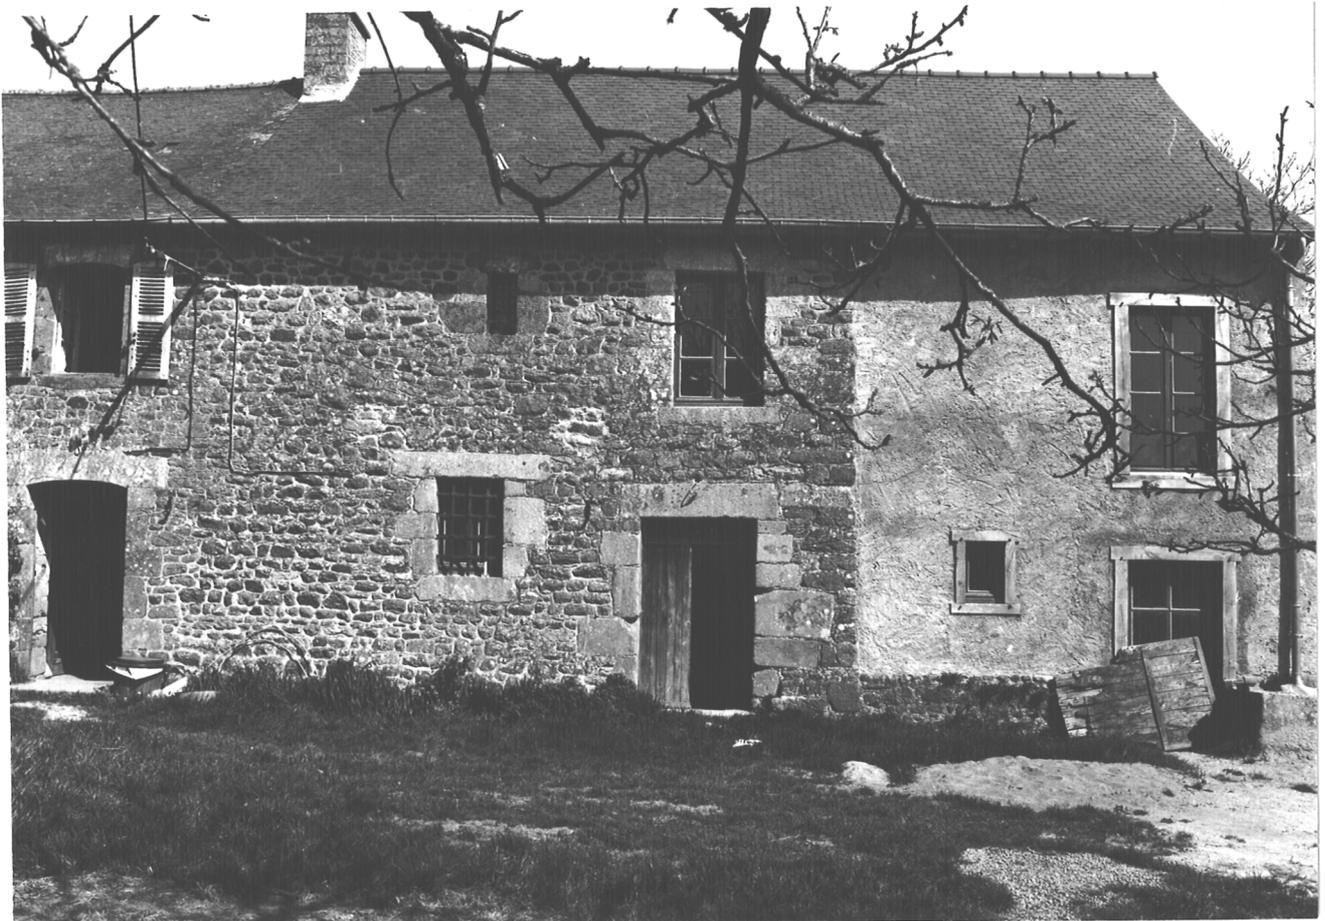
Fig.3 Logis Ouest : vue générale

A l'Ouest de ce premier logis, un autre a été ajouté : ses baies plus grandes et alignées, sommées d'arcs segmentés clavés indiquent la fin du XVIII^e siècle ou le tout début du XIX^e siècle (de nombreux exemples similaires à Bécherel). Au rez-de-chaussée un couloir, peut-être postérieur, sépare la salle de l'escalier qui dessert à l'étage une chambre chauffée.

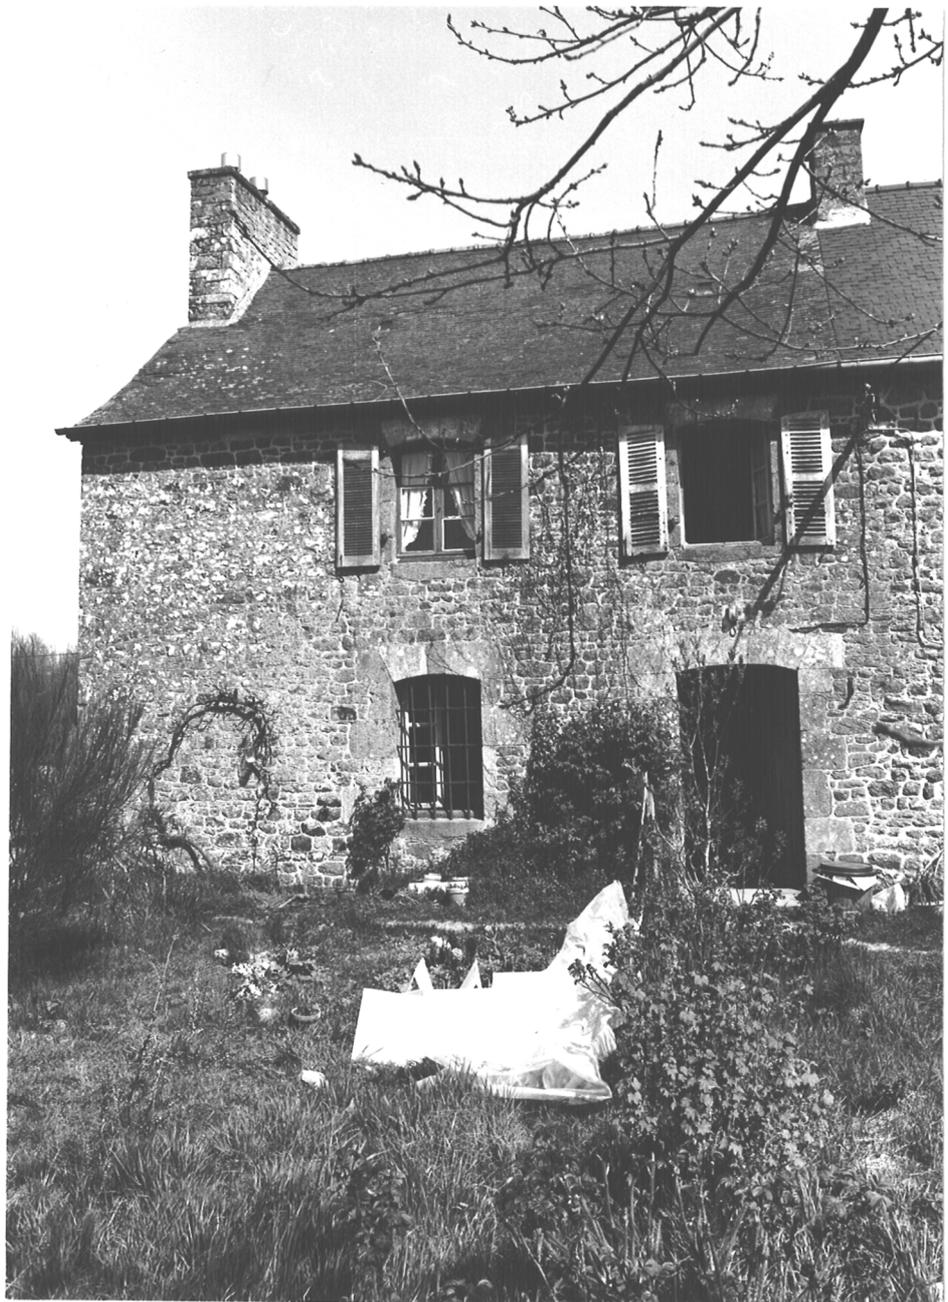
Fig.4 Logis Ouest : escalier
