LANGOELAN

SAINT-HOUARNO

CHAPELLE

dénomination et titre de l'œuvre

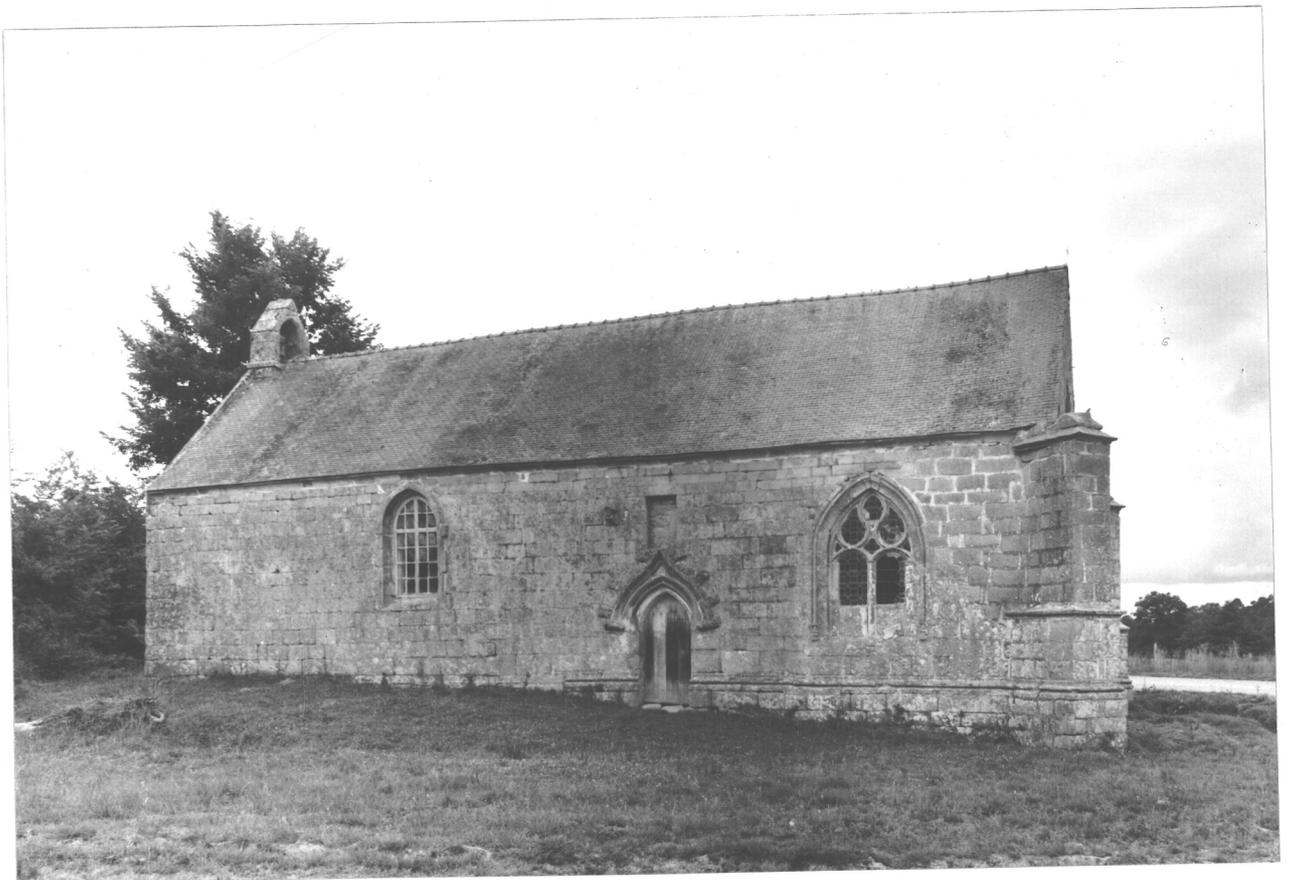
67.56.841.V.

Vue Générale

Prise du Sud

- Façade Sud : corniche en cavet sous l'égoût du toit. Porte en arc brisé à nervures multiples, souligné d'une archivolte en accolade ornée de crochets et retombant sur des culots sculptés : animal couché présentant un écu muet. Au-dessus niche rectangulaire aveugle. Console engagée figurant un masque humain, à gauche de la niche.

A l'Ouest fenêtre en arc brisé ébrasée en cavet.

A l'Est fenêtre en arc brisé ébrasée en cavet partiellement obturée, remplage de pierre composé de deux lancettes et trois lobes. Contrefort biais sur l'angle Sud-Est orné de deux larmiers, départ de pinacle.

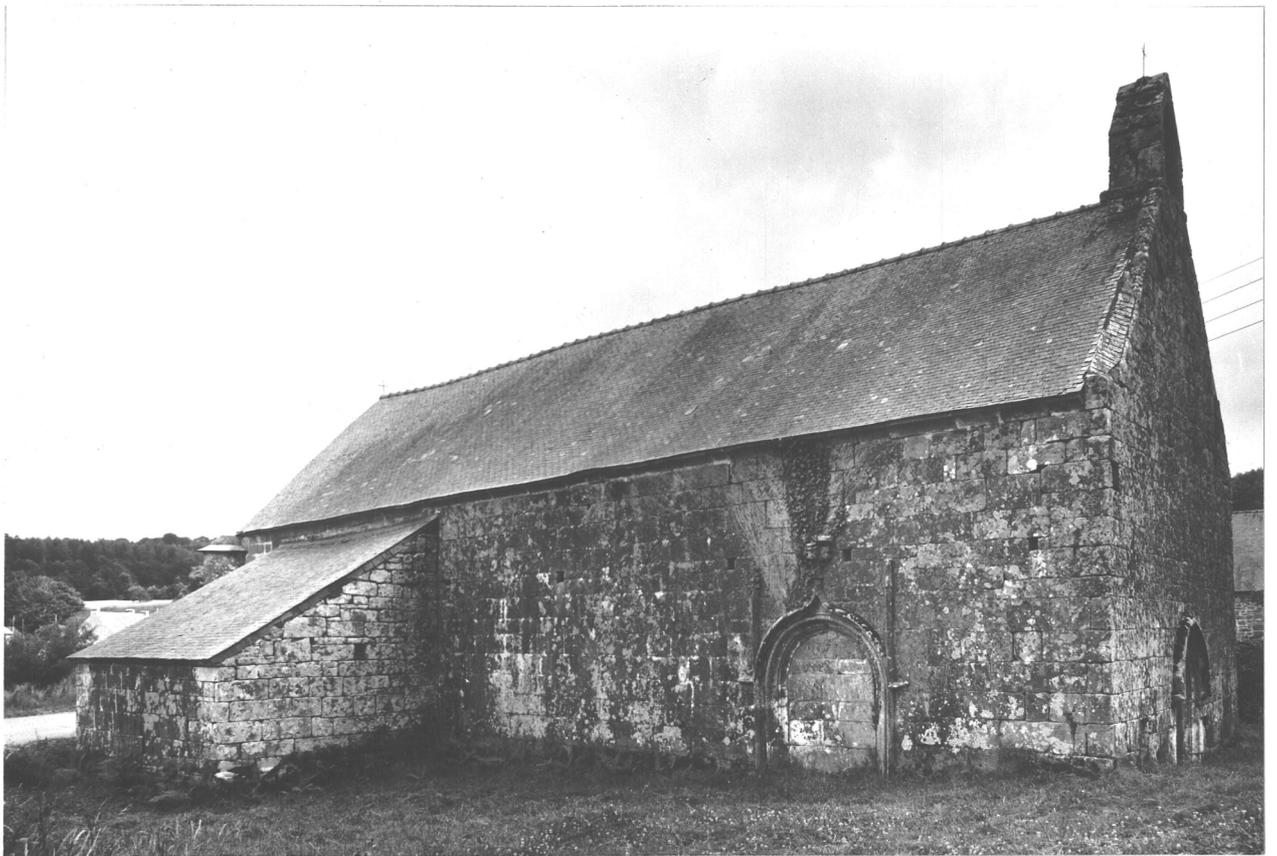
67.56.785V.

Vue Générale

prise du Nord-Ouest

- Façade Ouest : mur-pignon à rampants assisés sommés d'un petit clocher à toit en bâtière, ajouré sur les faces Est et Ouest d'une baie en plein-cintre; porte axiale en arc brisé à nervures multiples, souligné d'une archivolte retombant sur des culots.

- Façade Nord : mur aveugle; corniche en cavet.

Porte obturée, arc en plein-cintre souligné d'une archivolte en accolade pénétrant des pilastres sommés de pinacles.

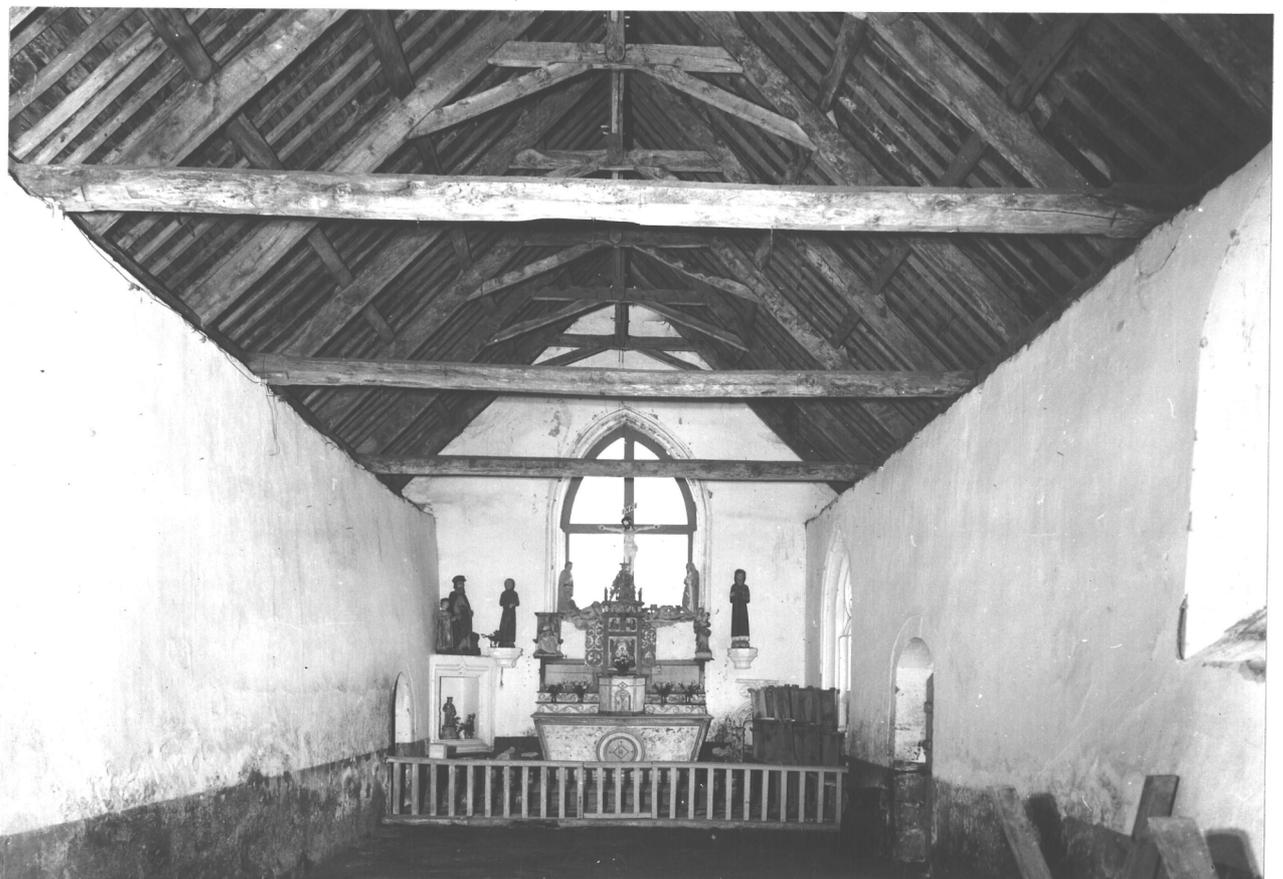
67.56.780.V.

Intérieur :

Vue Générale

d'Ouest en Est

- Mur Est : fenêtre axiale en arc brisé à ébrasement mouluré, flanquée de consoles portant statues, surmontant l'autel, accostée au Sud d'une crédence (cf. photo) : arc en accolade trilobé mouluré d'une gorge entre deux tores retombant sur de petits chapiteaux individuels; même profil sur les piédroits; la gorge est ornée de feuilles; l'arc est souligné d'un tore, amorti d'un motif floral et surmonté d'un larmier; sous celui-ci, deux quadrilobes inscrits dans un cercle.

- Charpente à fermes (9); quatre entrants sont conservés, ils ne servent pas de support aux fermes actuelles. Fermes à arbalétriers, poinçon et entrant retroussé, aisselier, contreventement par trois cours de pannes latérales, une panne faîtière et des goussets.

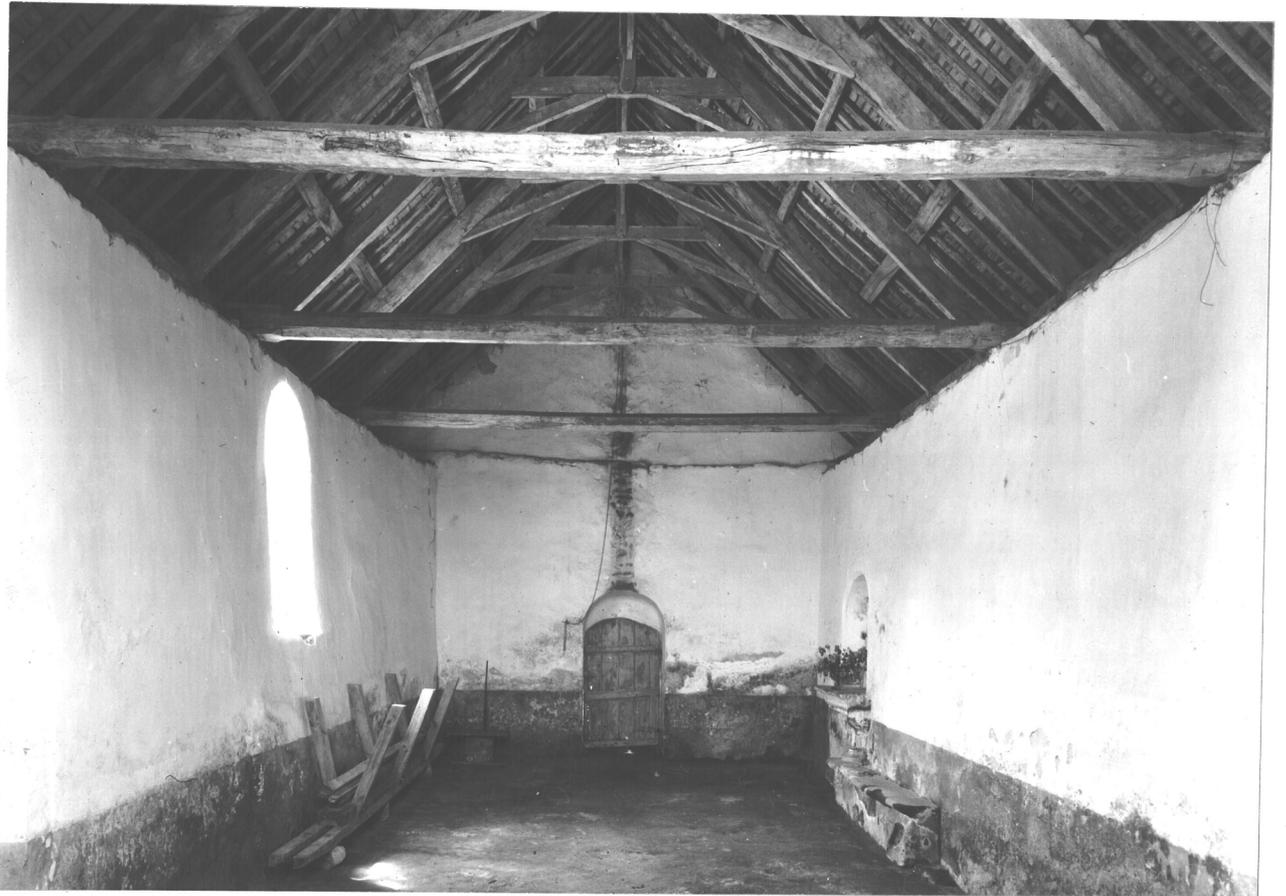
67.56.727.V.

Intérieur :

Vue générale

d'Est en Ouest

- Mur Ouest : porte en arc plein-cintre.
- Mur Sud : porte en segment accosté d'un petit bénitier, entre deux fenêtres : à l'Ouest fenêtre en arc brisé, ébrasée avec trace de meneau, à l'Est fenêtre en arc brisé, ébrasée en cavet, à remplage de pierre (cf. Elévation extérieure).

- Mur Nord : porte en arc brisée, obturée, à laquelle s'adosse un autel en granite à table monolithe débordante - petit bénitier engagé - banc de pierre (h. 0,60m - l. 3m) adossé au mur. A l'Est porte en arc brisé, chanfreiné sur l'arc, en quart de rond sur les piédroits, donnant accès à la sacristie.

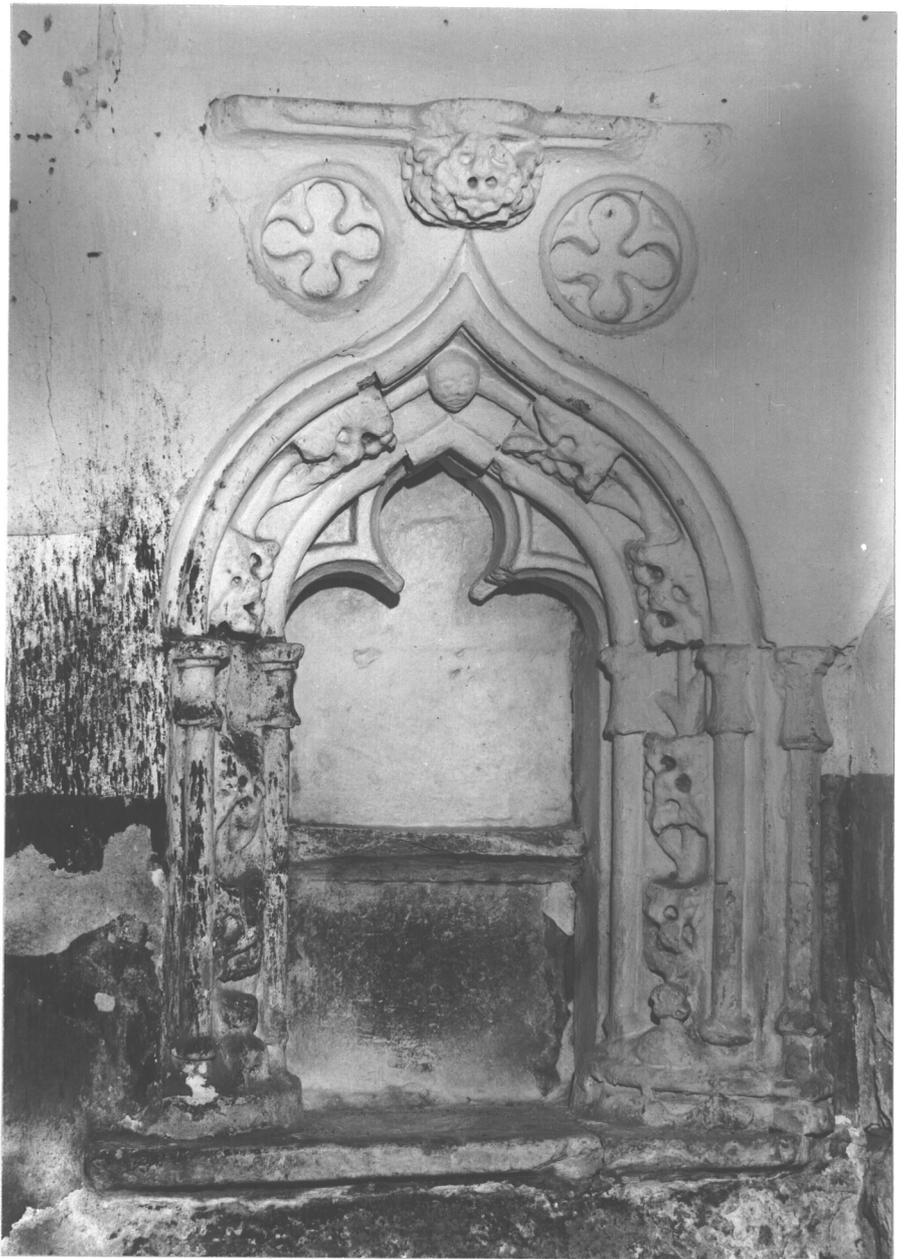
67.56.788.V.

Détail de la Crédence

droite

- La modénature relativement élaborée des différentes baies, ainsi que le décor de la crédence à droite de l'autel où l'on note la présence de petits chapiteaux et de bases prismatiques, indiquent une construction de la fin du XV<sup>e</sup> siècle ou du début du XVI<sup>e</sup> siècle. La chapelle fut probablement élevée en une seule campagne.

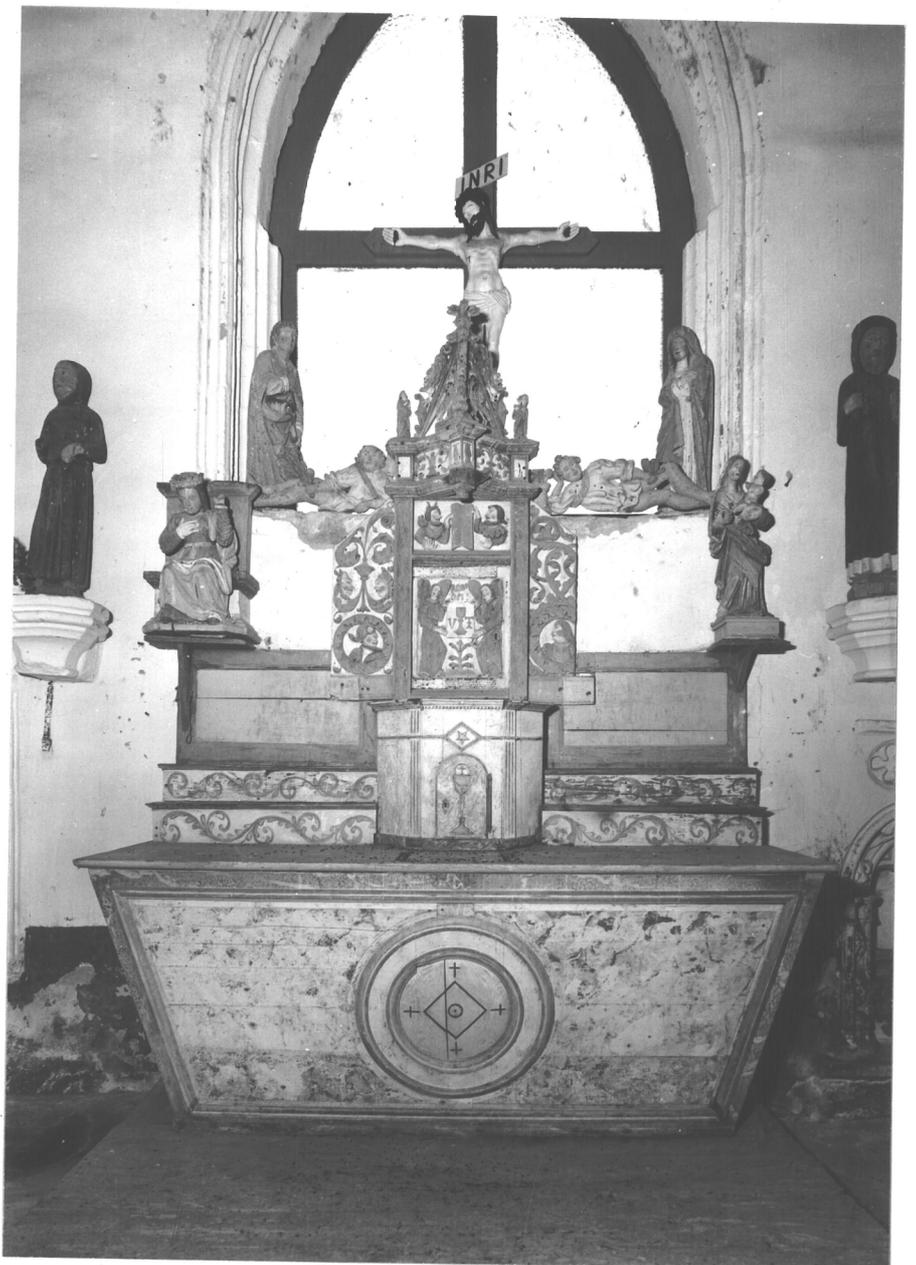
67.56.790.V.

Vue générale de l'Autel
