LANGOELAN
commune

LOCMARIA

CHAPELLE

Dossier établi le : 7.1967 par Boissé
revu le : 1.1975 par J.P. Ducouret

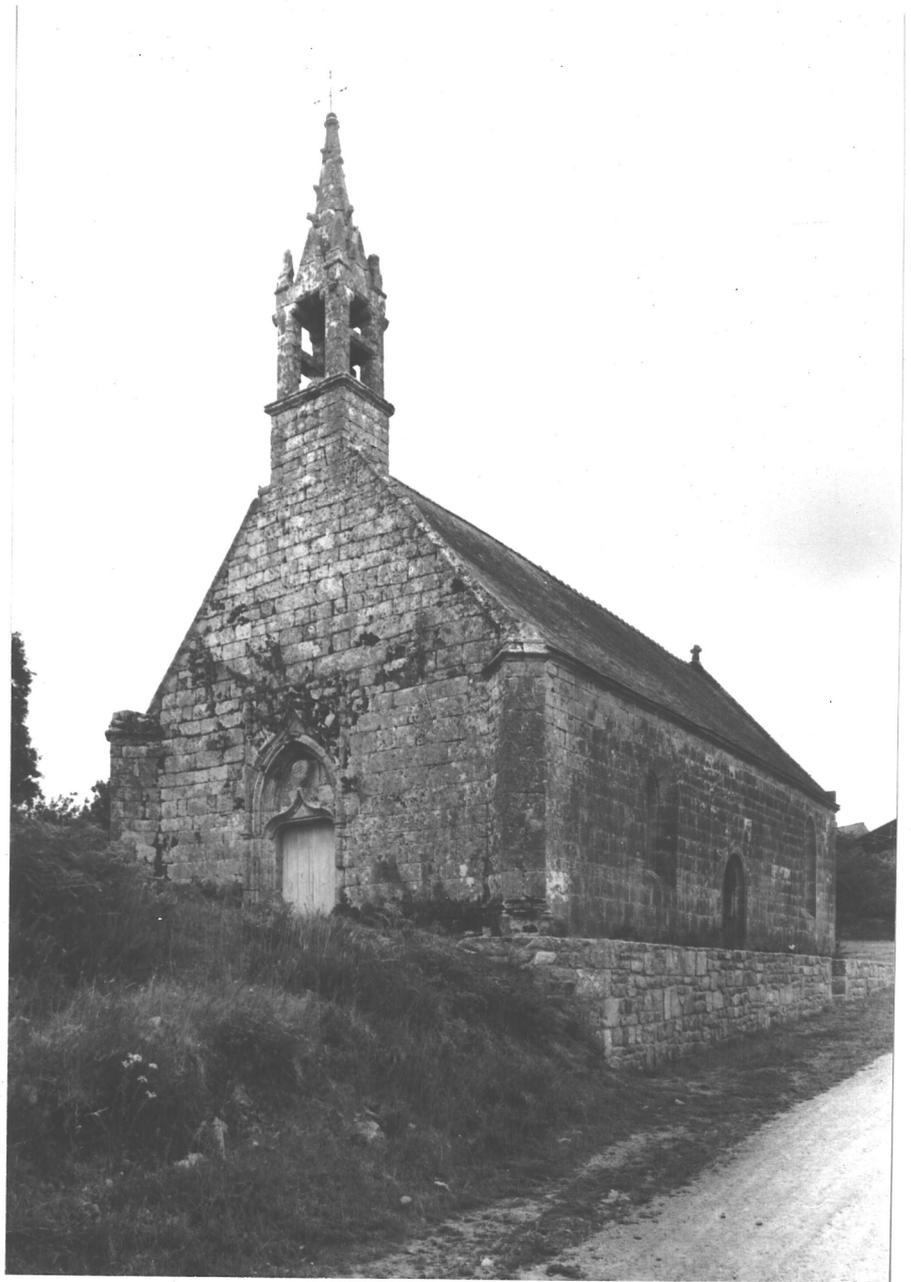
67.56.740.V.

Vue Générale :

Face Ouest

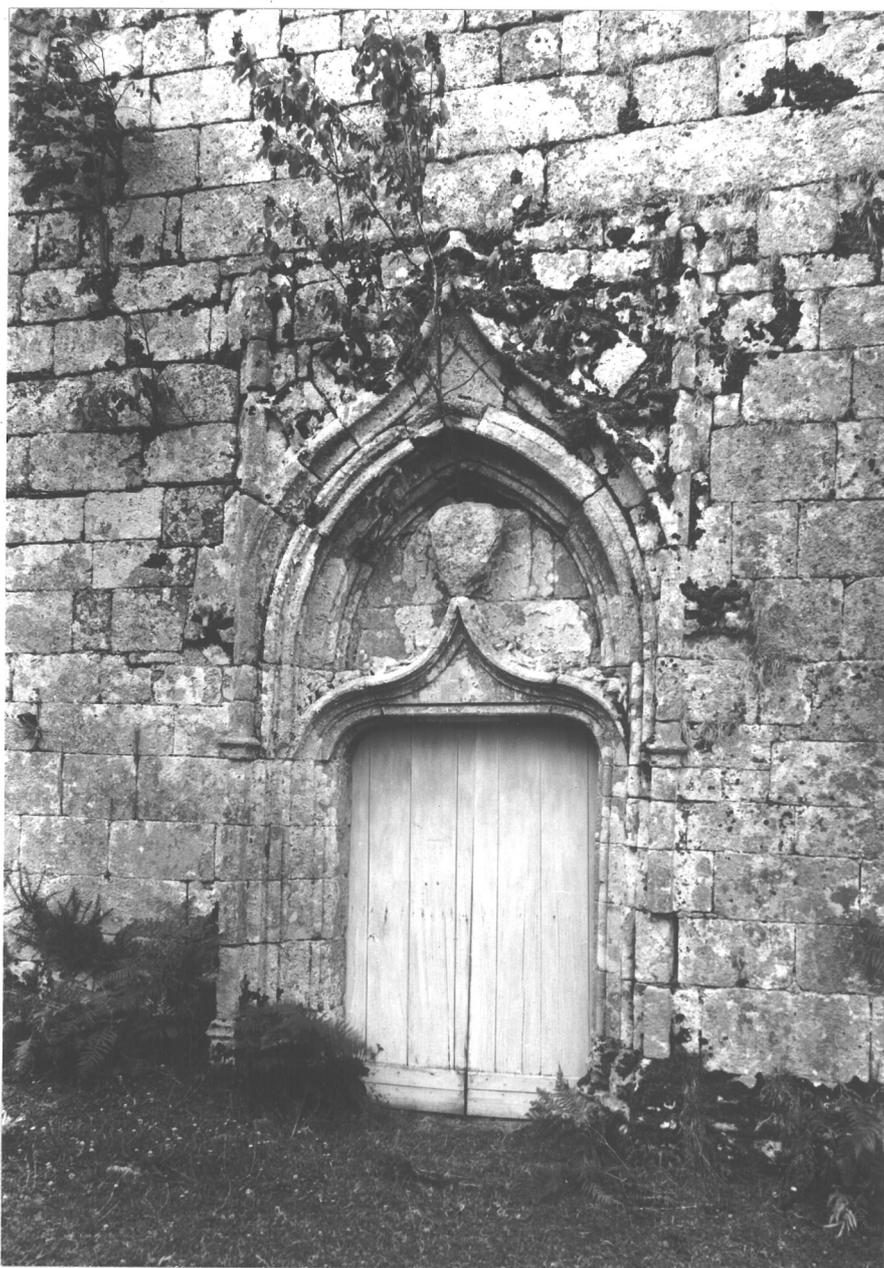
67.56.743.V.

Portail central à linteau droit sur sommiers arrondis et archivolté en accolade; porte flanquée de deux pilastres à base et petits chapiteaux bagueés, amortis de pinacles; la porte est surmonté d'un tympan aveugle sous une arcature en arc brisé surmontée d'une archivolté en accolade sommée d'un fleuron et pénétrant les pinacles. Dans le tympan un écu martelé.

Face Ouest :

Détail de la Porte

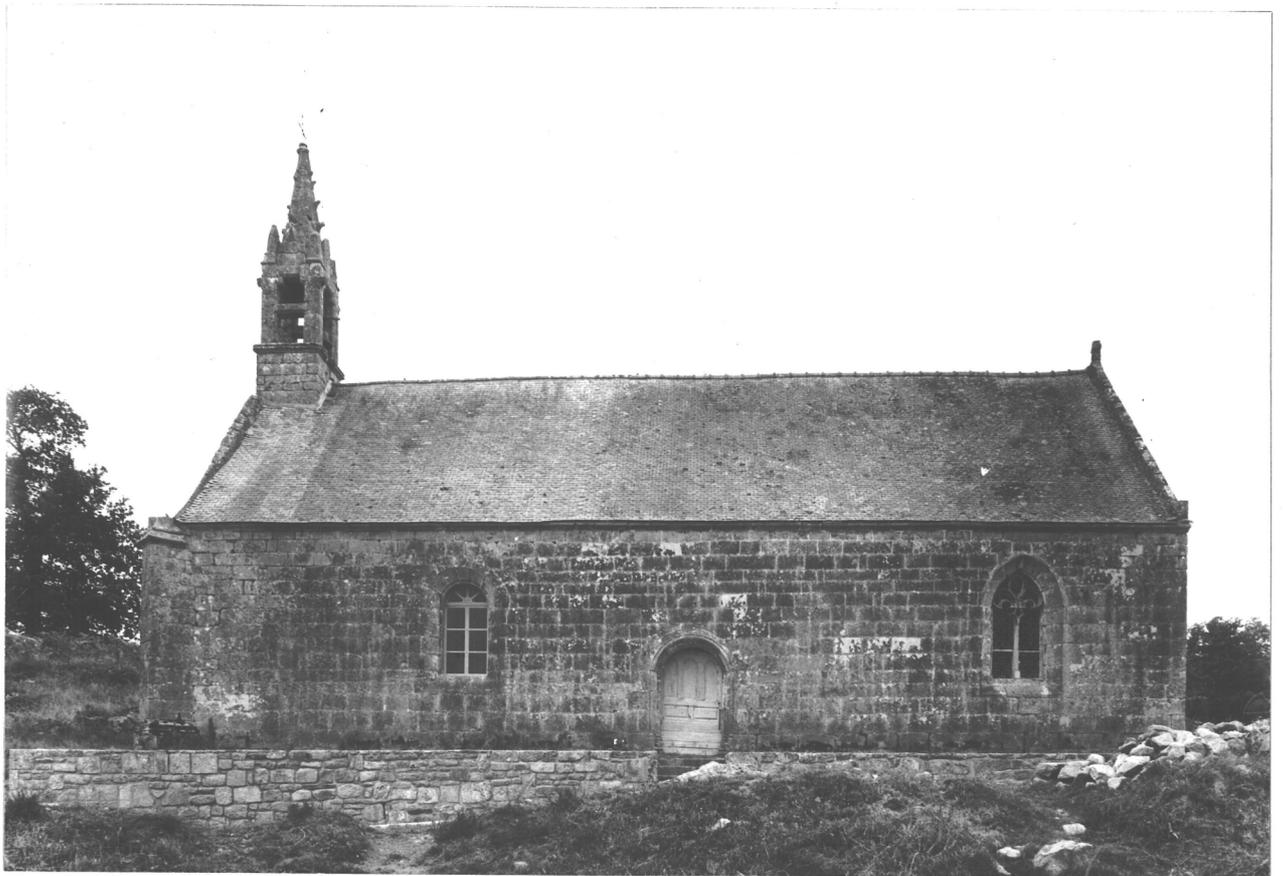
67.56.742.V.

Percée au centre d'une porte en plein-cintre, moulurée d'un cavet entre deux tores avec chapiteau et base.

- à l'Ouest : fenêtre en plein-cintre ébrasée, feuillurée.
- à l'Est : une fenêtre en arc brisé, ébrasement en cavet, à remplage (cf. élévations Intérieures).

Vue Générale :

Face Sud

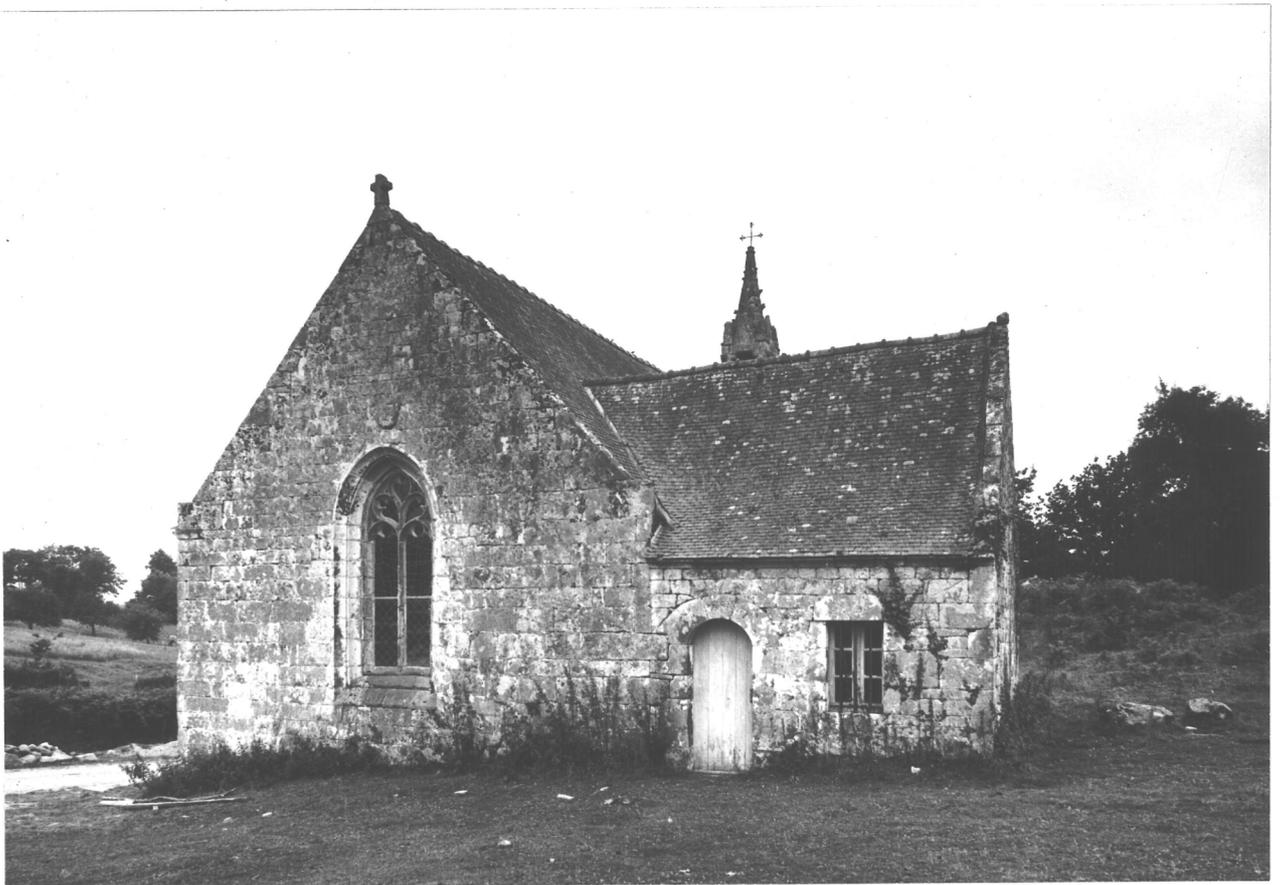
67.56.741.V.

Mur-pignon ajouré d'une fenêtre axiale en arc brisé à ébrasement mouluré de trois cavets, appui taluté, à remplage (cf. élévations intérieures). Au-dessus un écu martelé. Rampants assisés, à crossettes saillantes non sculptées, sommés d'une petite croix monolithe.

Vue Générale :

Face Est

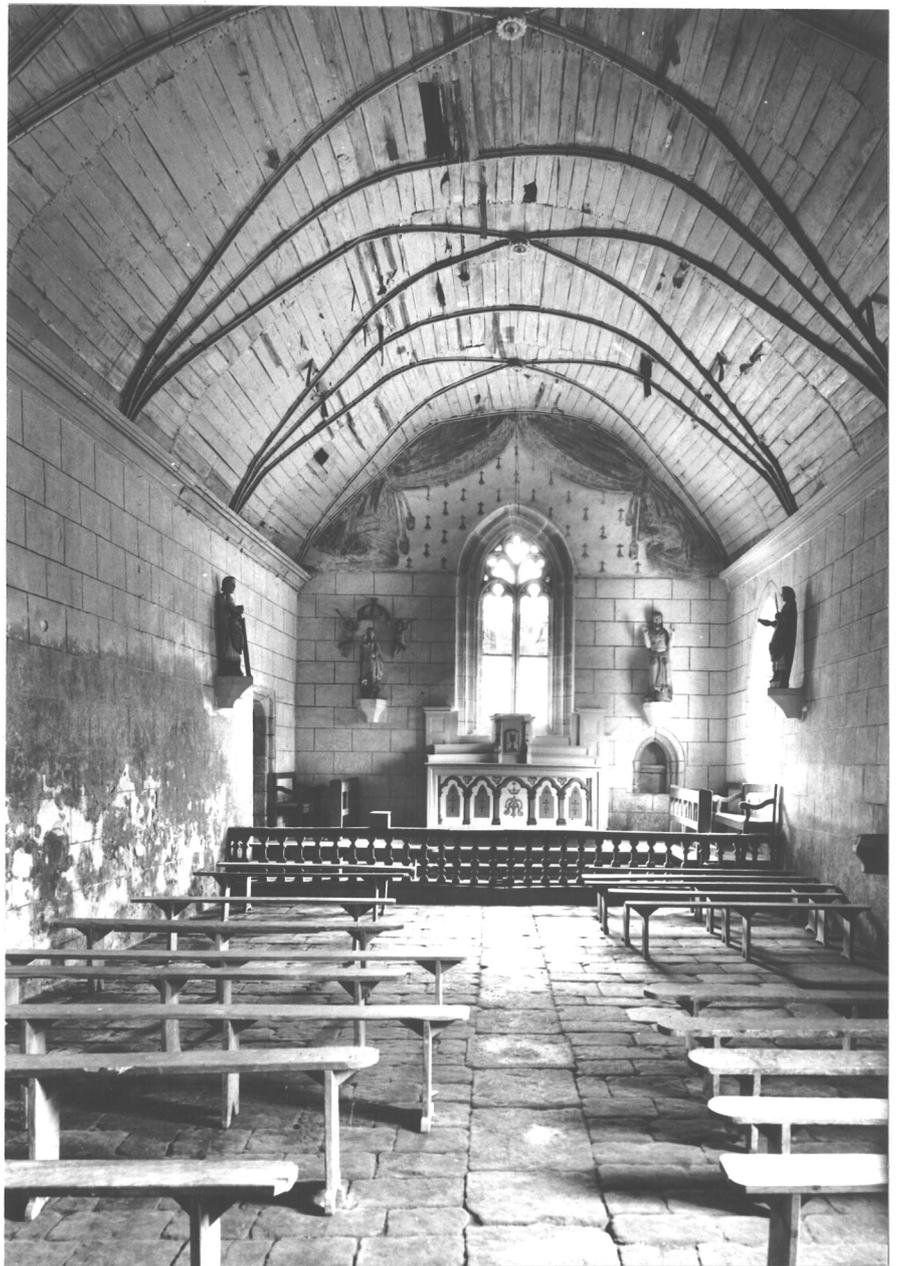
67.56.745.V.

* Mur Est : percé en son centre d'une grande fenêtre en arc brisé; ébrasement mouluré de trois cavets et double feuillure. Remplage à deux lancettes trilobées, et réseau à deux soufflets et une mouchette, trilobés. A droite une crédence en arc brisé moulurée de un tore retombant sur un petit chapiteau et sur une base prismatique; traverse.

Intérieur :

Vue d'Ouest en Est

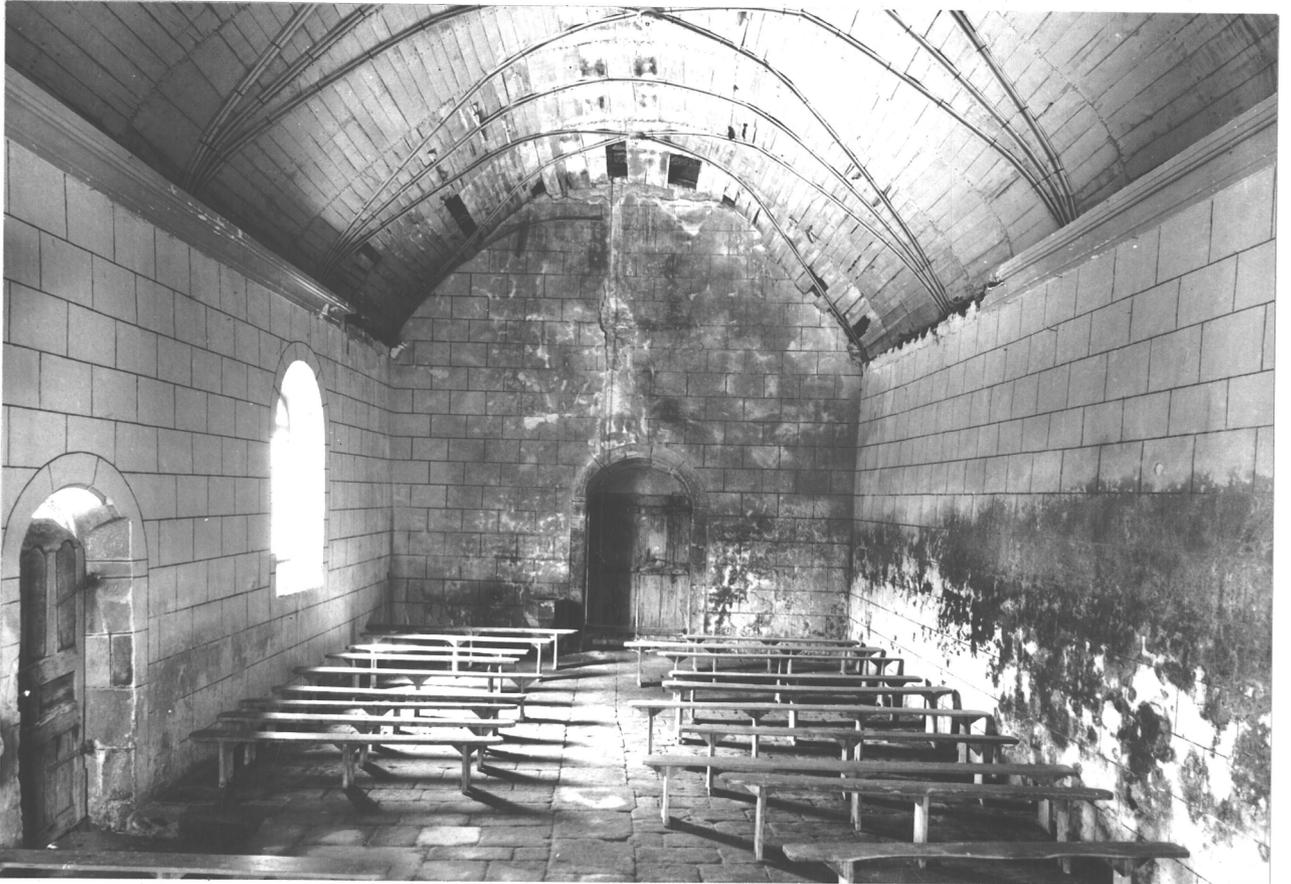
67.56.744.V.

* Mur Ouest : ouvert d'une porte en plein cintre, intrados feuilluré, accostée au Sud d'un bénitier sur pied.

Intérieur :

Vue d'Est en Ouest

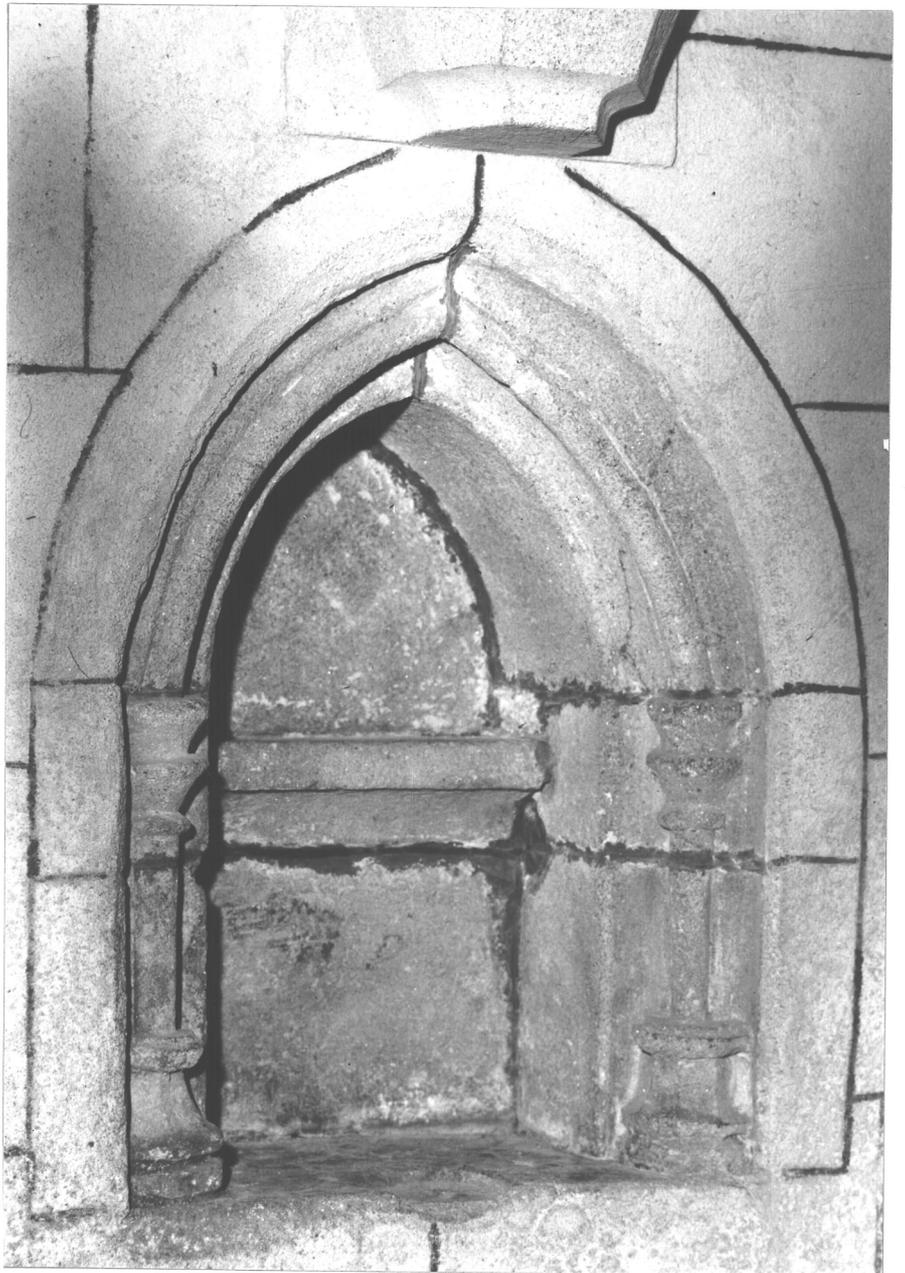
67.56.752.V.

Intérieur :

Détail de la Crédence

du Choeur
