LANGOELAN

PRESBYTERE

DESCRIPTION

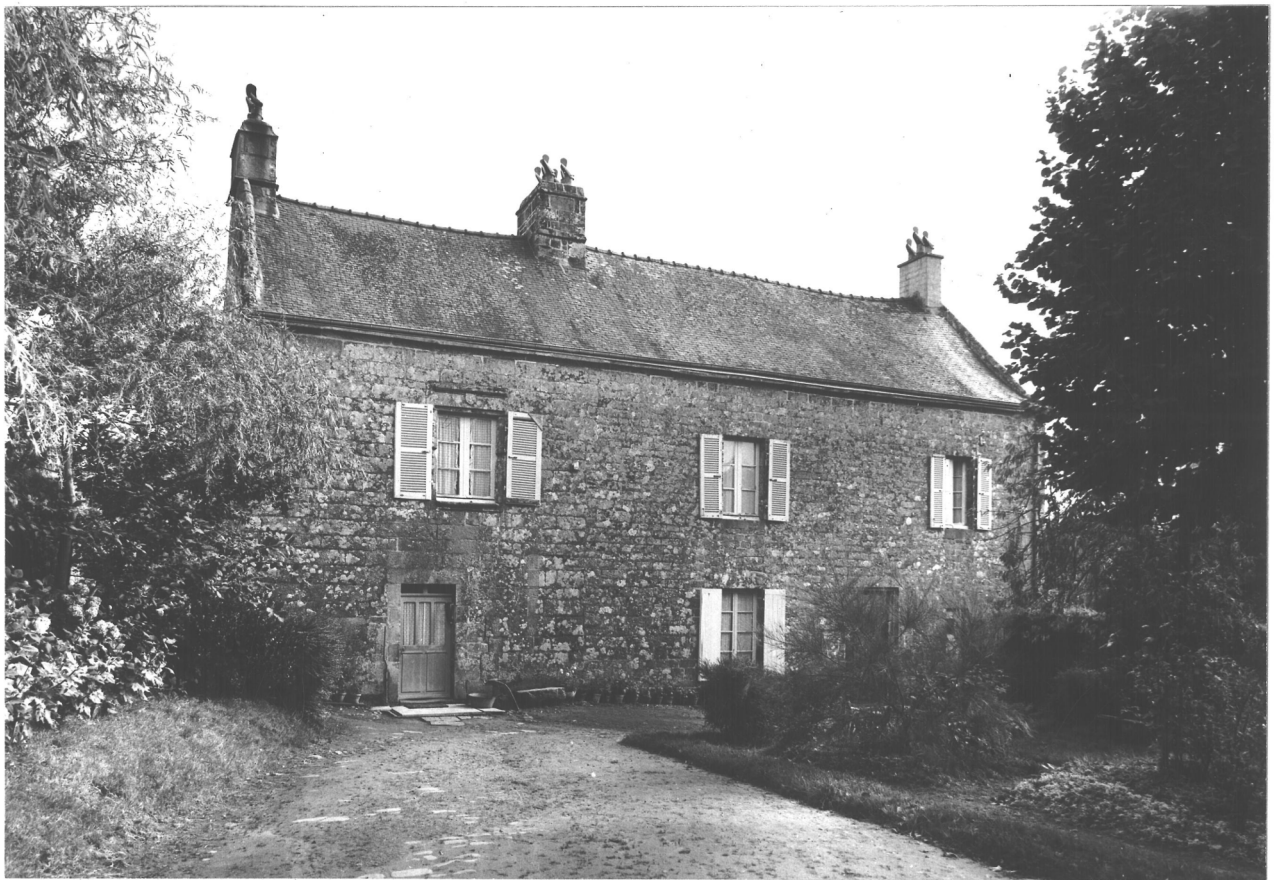
67.56.1200V

\* Façade Nord.

Moyen appareil de granite. Corniche concave à l'égoût du toit. Ouvertures aux deux premiers niveaux.

Rez-de-chaussée : 2 portes, 1 fenêtre entre les deux, 1 petite fenêtre à l'Ouest.

Etage : 3 fenêtres à égale distance les unes des autres, celle de l'Est à une base en saillie moulurée et un linteau orné d'un bandeau mouluré et d'un écusson.

Vue Générale de la

Façade

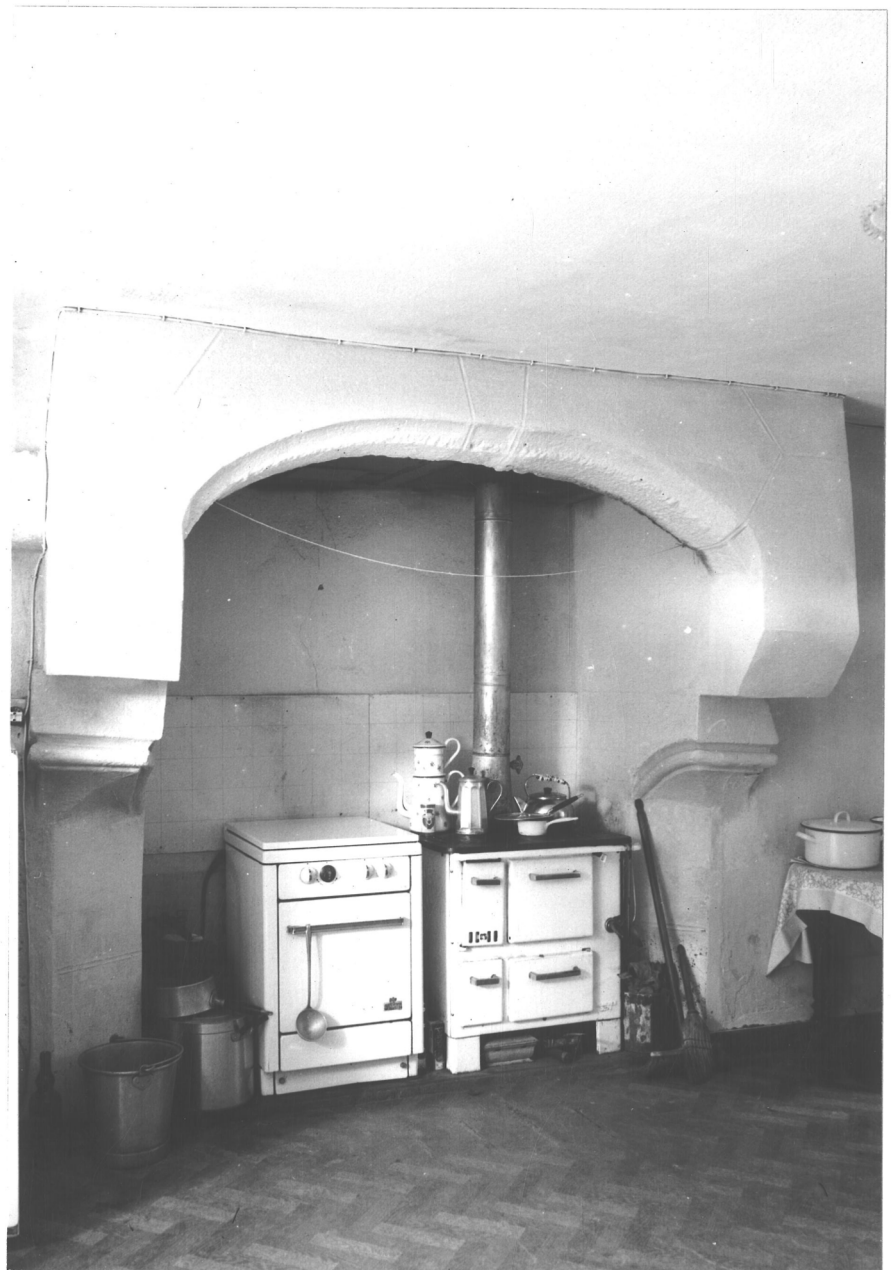
67.56.1199 V

Une seule cheminée ancienne, dans la cuisine, au rez-de-chaussée, contre le mur Est.

Cheminée engagée, consoles décorées d'un tore. Le manteau semble mutilé : sous un arc de décharge qui reportait le poids de la hotte sur les sommiers, le linteau s'est déchaussé et a disparu.

Cheminée de la cuisine
