LANGOELAN

LE PLESSIS

MANOIR

Dossier établi le : 7.1967 par Pavis-Hermon
revu le : 1.1975 par J P. Ducouret

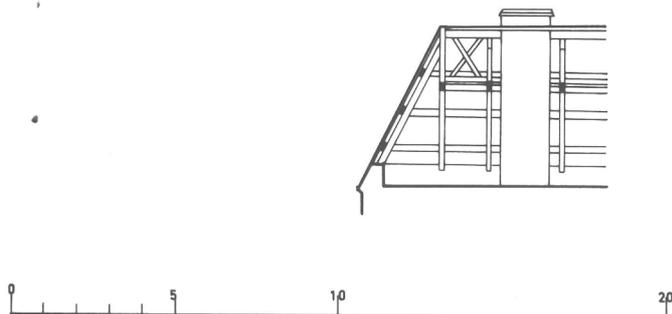
COUPE LONGITUDINALE PARTIELLE
SUR LA CHARPENTE

Fermes à arbalétriers, poinçon et entrain retroussé; contreventement par trois cours de pannes latérales, faitage et sous-faitage reliés par une croix de saint-André.

- Charpente (cf. photo et relevé graphique).

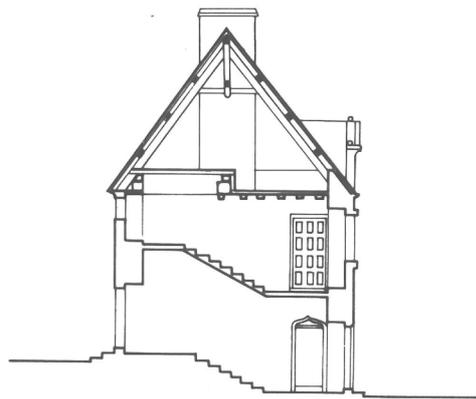
COUPE TRANSVERSALE V V

Edifice à un seul corps de plan rectangulaire simple en profondeur, comportant rez-de-chaussée, étage et comble; l'espace intérieur est divisé par quatre murs de refend : deux déterminant une cage d'escalier axiale, deux de part et d'autre de celle-ci déterminant deux pièces latérales de chaque côté; les refends s'interrompant au niveau du plancher du comble qui n'est pas divisé.

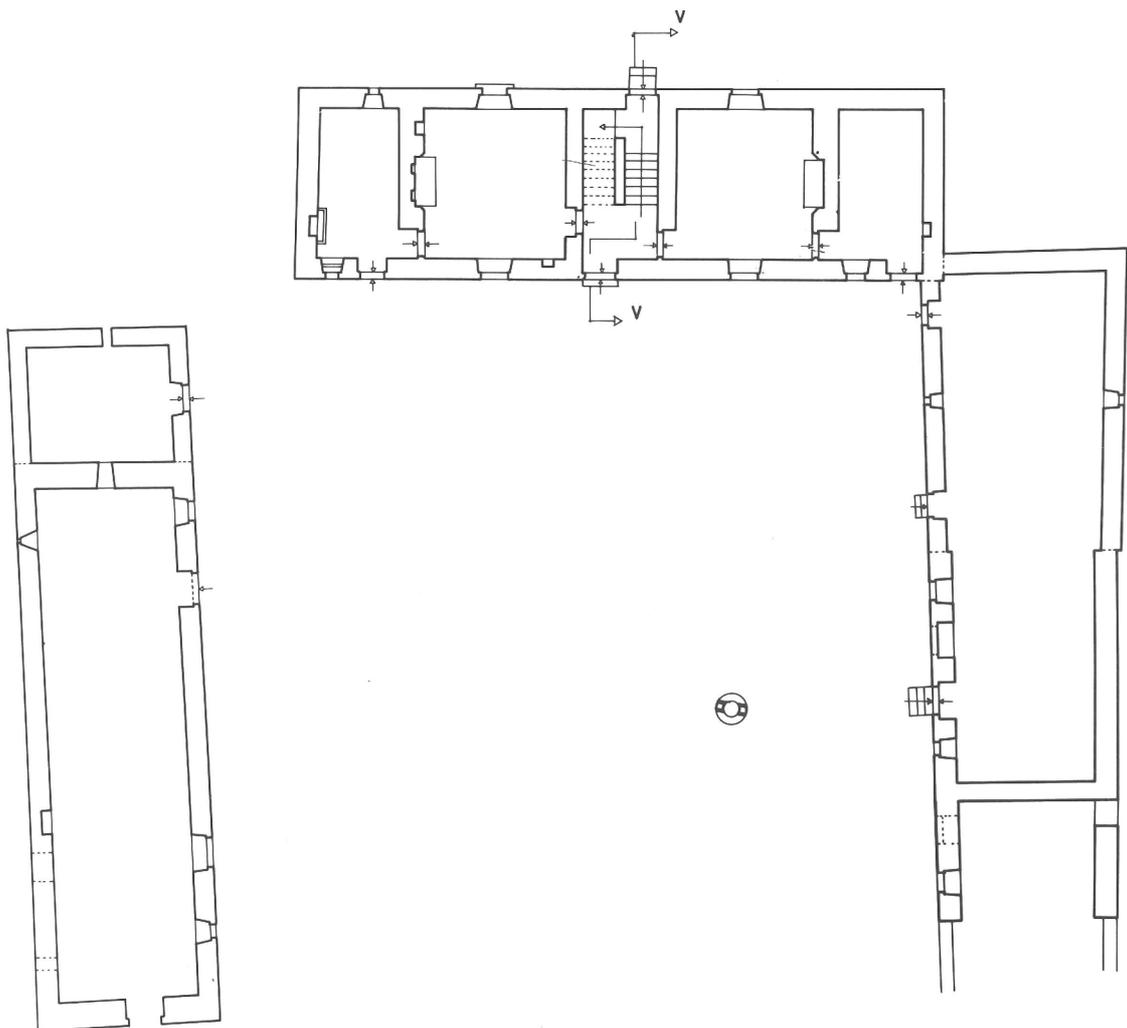
Plan

Manoir isolé, comprenant un corps de logis aspecté au Nord et deux corps de dépendances latérales déterminant une cour rectangulaire ouverte au Nord. Puits dans la cour.

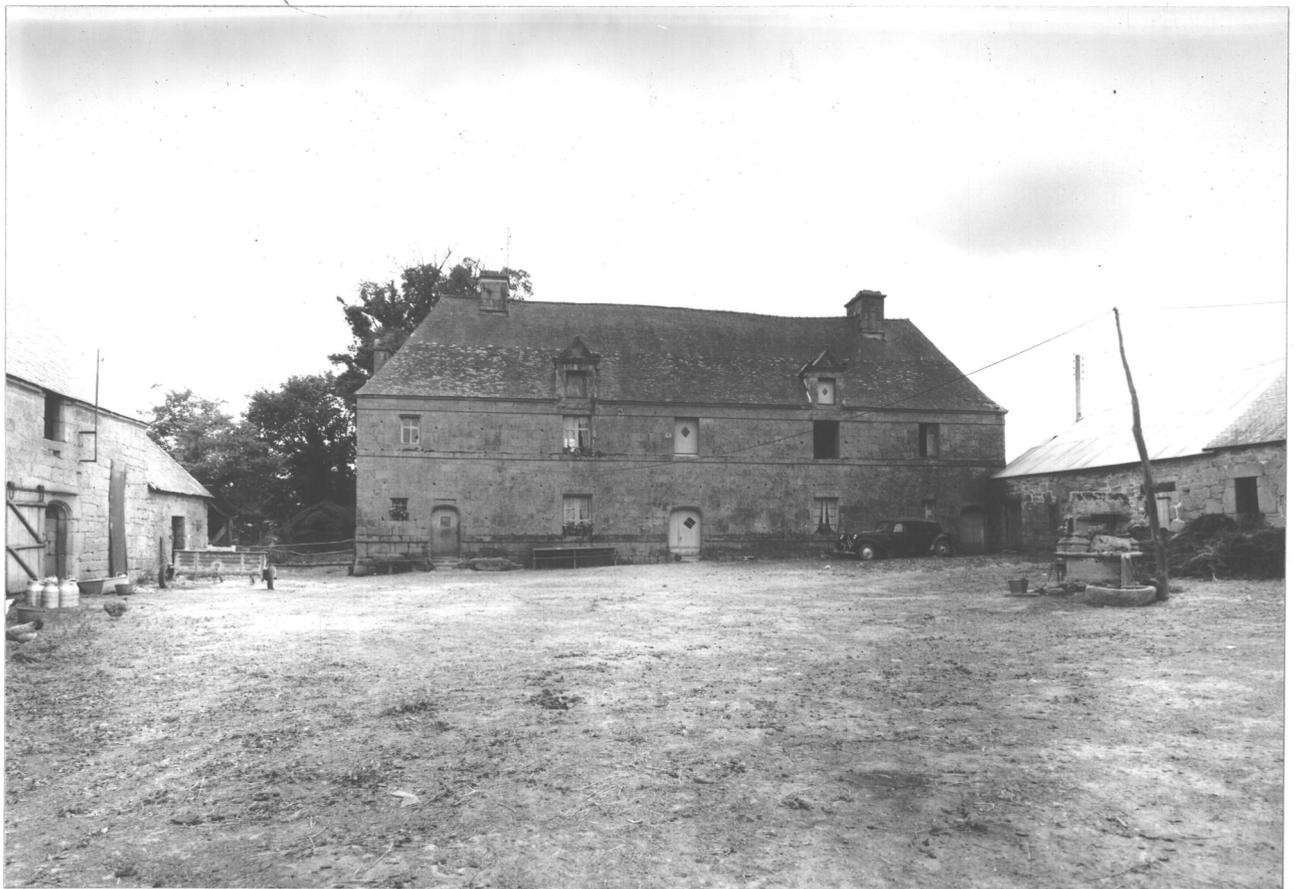
la Face Nord

Elévation à travées sans ordonnance; la composition de la partie centrale du bâtiment est régulière; une travée centrale comportant une porte en anse de panier et une fenêtre est encadrée de deux travées comportant chacune deux fenêtres et une lucarne à fronton. Les parties latérales sont irrégulières : à gauche une porte en anse de panier et une petite fenêtre au premier niveau; à droite une porte en anse de panier et une petite fenêtre au premier niveau et une fenêtre au second niveau.

Les niveaux sont soulignés de bandeaux.

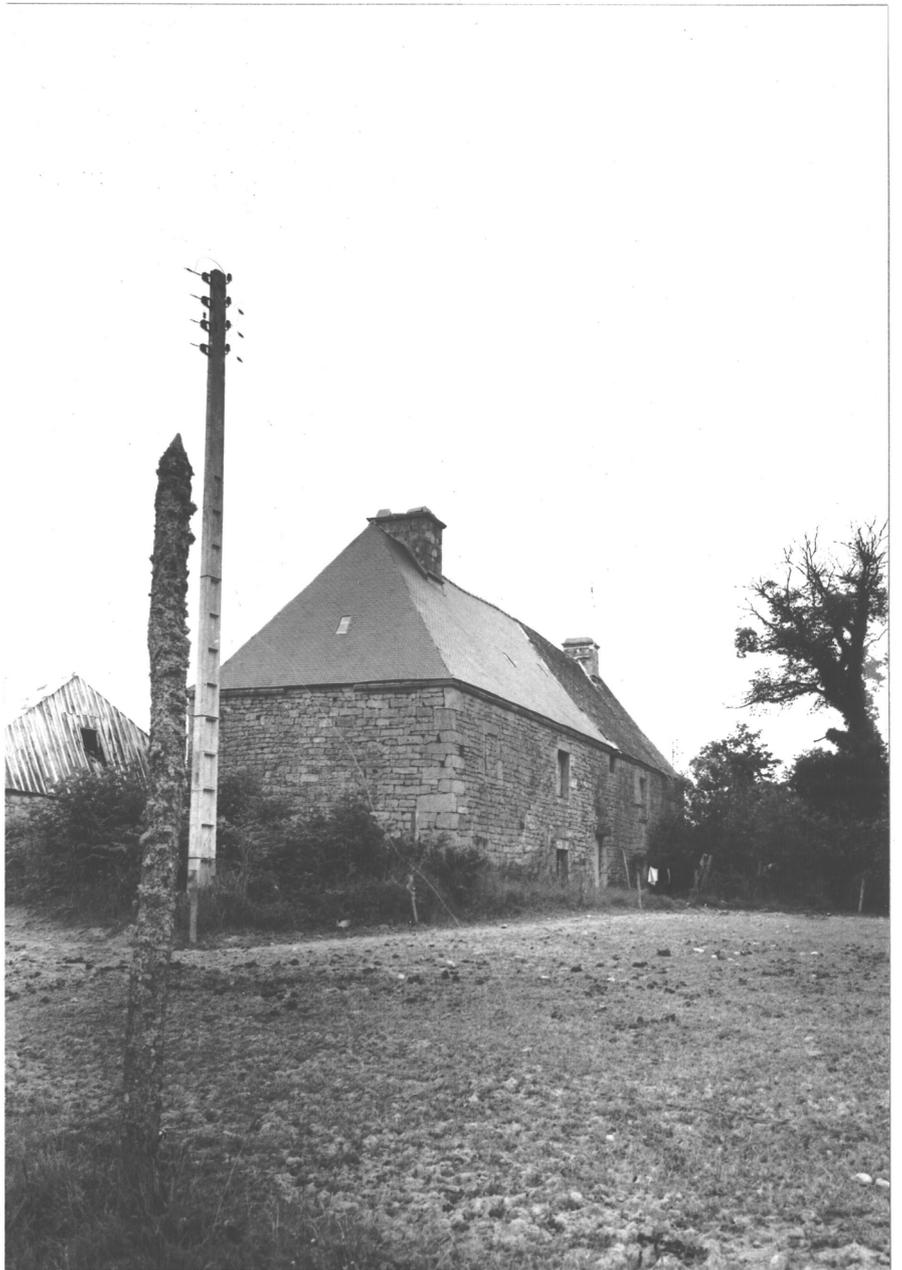
Manoir
Vue Générale Sud-Ouest
Cliché DAGORN
67.56.699.V.

Une porte axiale et quatre travées de deux fenêtres (une seule à l'Est, murée), celles de la deuxième travée à l'Est ont un appui saillant et mouluré.

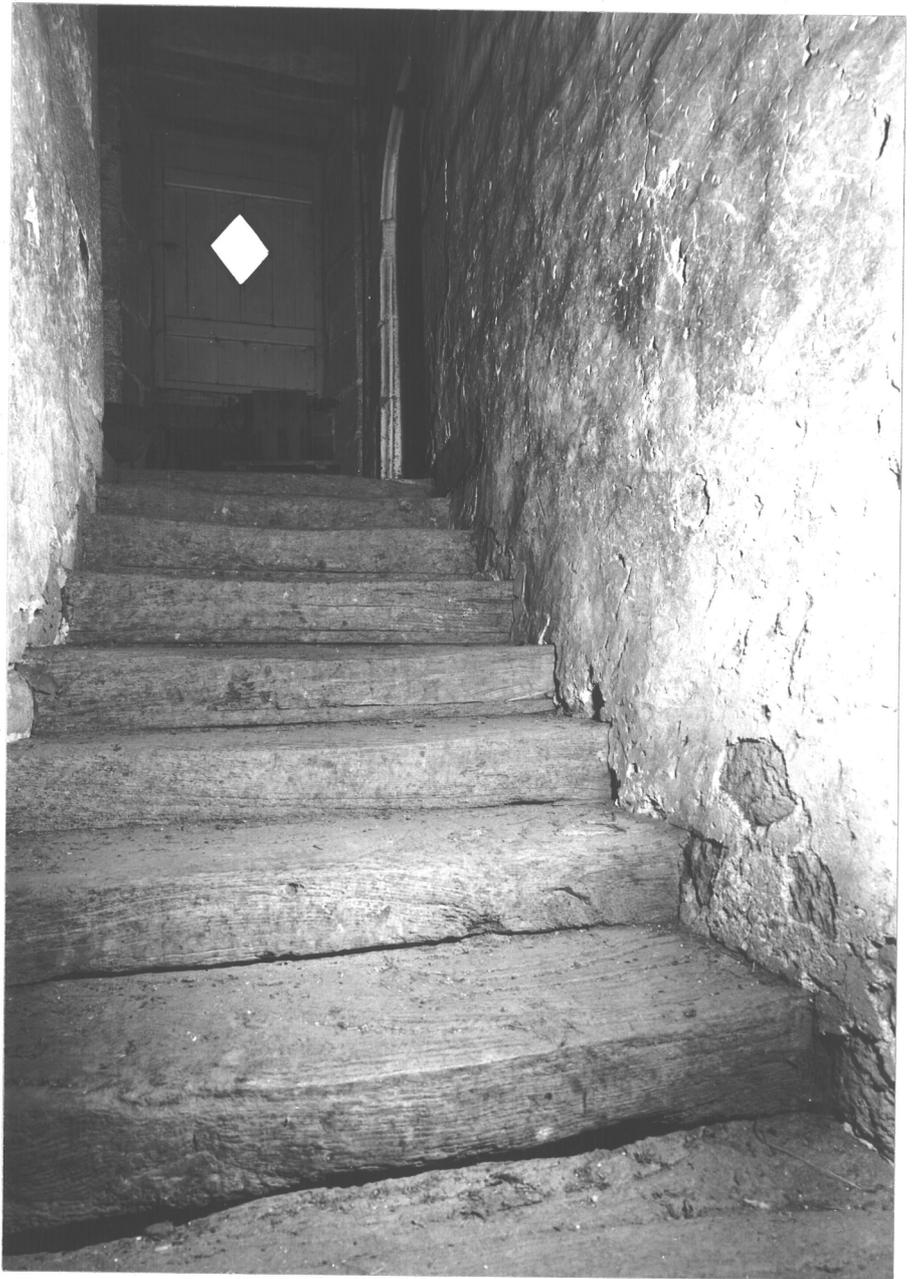
Intérieur : escalier

Cage de plan rectangulaire de même profondeur que le bâtiment.
Escalier tournant à gauche à deux volées droites avec palier et repos, à mur déchiffre. Mur de la cage en appareil de moëllons revêtu, marches en bois, monoxyles.

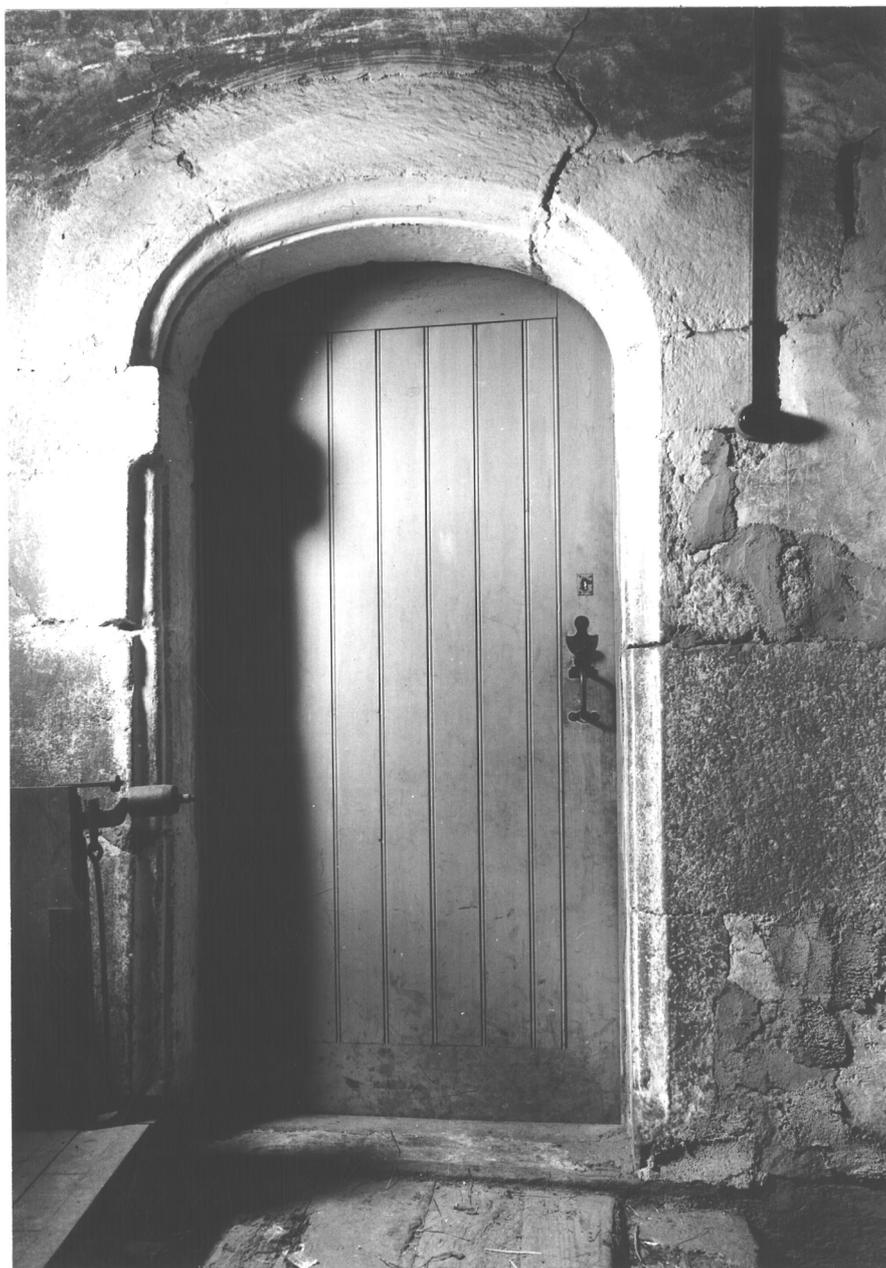
Porte de l'étage

- * à l'Ouest : porte chanfreinée, en anse de panier,
- * à l'Est : porte rectangulaire (cf. photo).

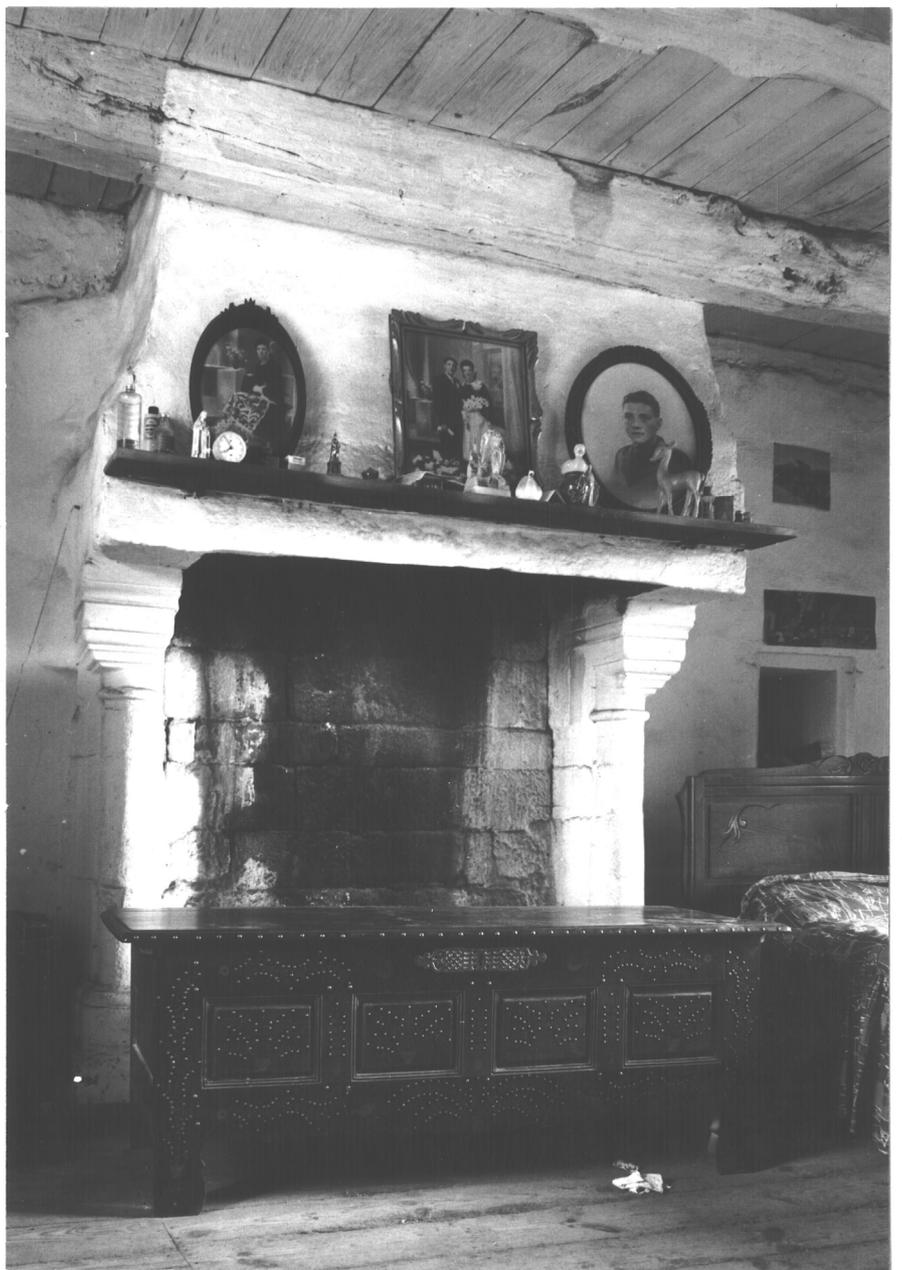
Cheminée de l'Etage
(Chambre).

Cheminée adossée, piédroits en demi-colonne engagée avec base et petits chapiteaux bagués, consoles moulurées de cavet, quart de rond, bandeau, tore, linteau monolithe, hotte oblique.

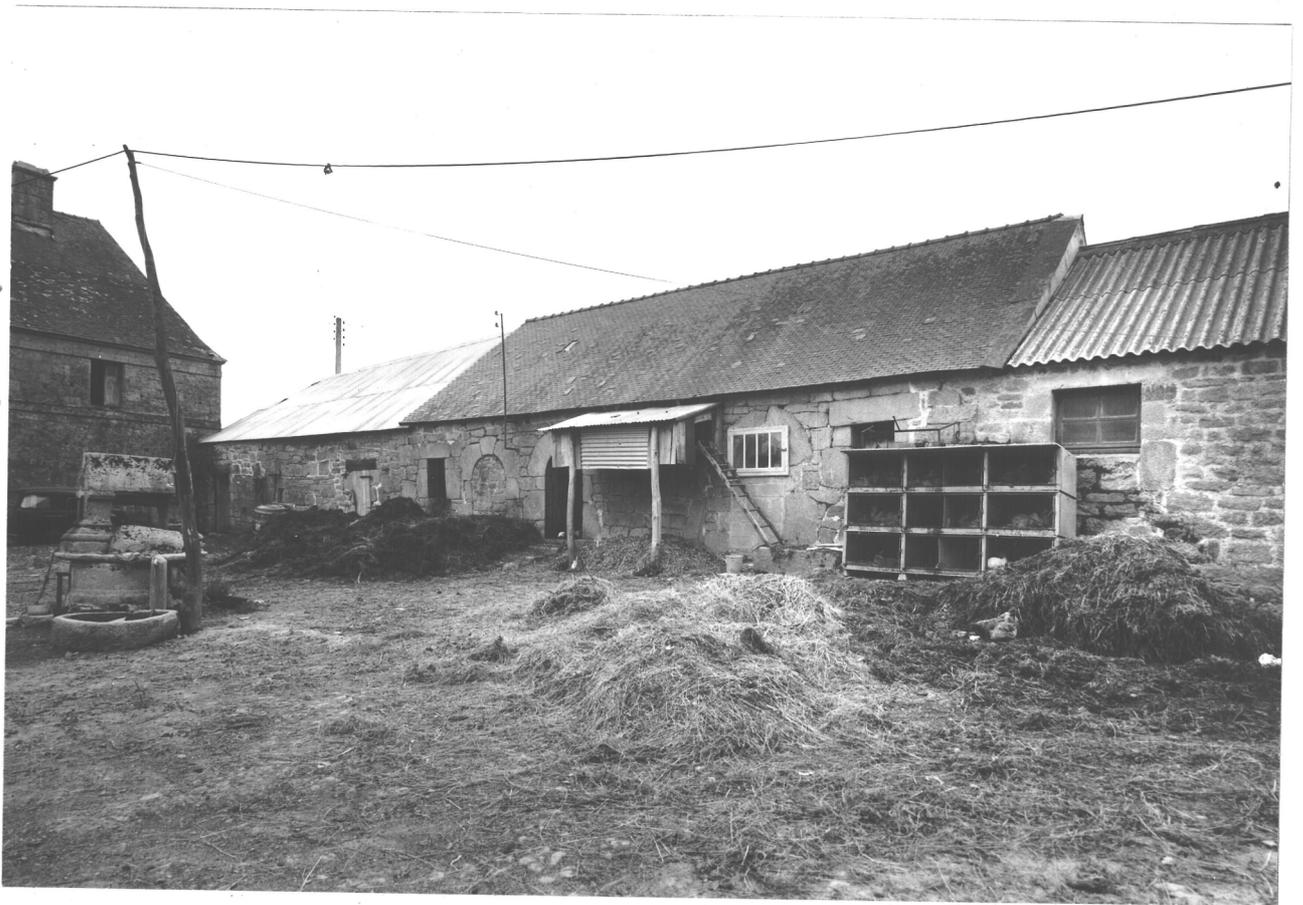
Vue Générale du
Commun ~~EST~~ OUEST

- Construction en granite, petit et moyen appareil.
- Bâtiment à trois corps en alignement, de plan rectangulaire comportant un rez-de-chaussée sous comble.
- Espace intérieur non divisé.

Façade Est très remaniée; traces de reprises et collages; certaines ouvertures murées; au Nord deux portes à linteau de bois; au centre trois portes en arc plein-cintre (dont deux jumelées) et deux fenêtres; au Sud porcherie moderne.

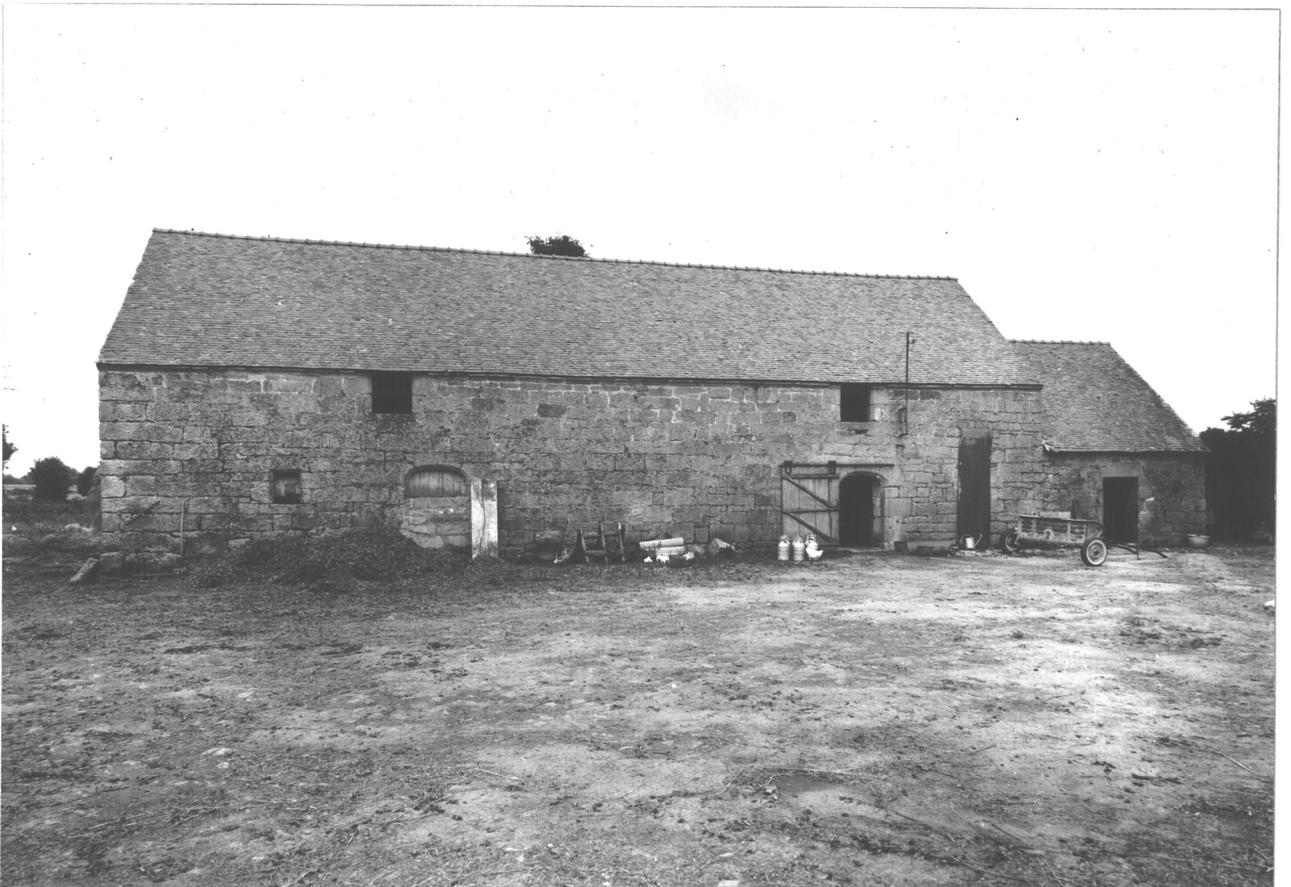
Commun Ouest Est

- Construction en granite, grand appareil.
- Bâtiment à un corps, de plan rectangulaire non divisé comportant un rez-de-chaussée et un comble à surcroît.

Façade Ouest: deux portes à arc en anse de panier, chanfreiné au premier niveau et deux gerbières au deuxième niveau; corniche en cavet. Façade Est aveugle (simples aérations dans le comble). Pignon Nord ouvert d'une porte. Pignon Sud mitoyen avec une adjonction.
