56							
nº département		commune	· ·				
		LE RESTE					
		adresse ou lieu-dit					
PONTIVY	GUEMENE-SUR-SCORFF						
arrondissement	***************************************	canton					
		MANOIR		35.01			
•		dénomination et titre de l'œuvre		matricule			
		•					
Repérage							
Carte I.G.N.	échelle : 1/5	0 000 feuille: Rostrenen	Lambert :	I x 183,50			
Carte I.G.N.	echene , ,	ledille.	Lambert .				
				y 062,50			
Cadastre	année :	section:	parcelle :				
	année : 1	937 section: G 2	parcelle :	116			
Propriétaire : Mr Bel	lec - Le Res	te - Langoëlan					
Destination actuelle :	exploitatio	n agricole		,			
Protection M.H. :							
État de conservation :							
Dossier établi le :	7.1967	par Boissé

LE RESTE DEMEURE

MANOIR

II. DESCRIPTION

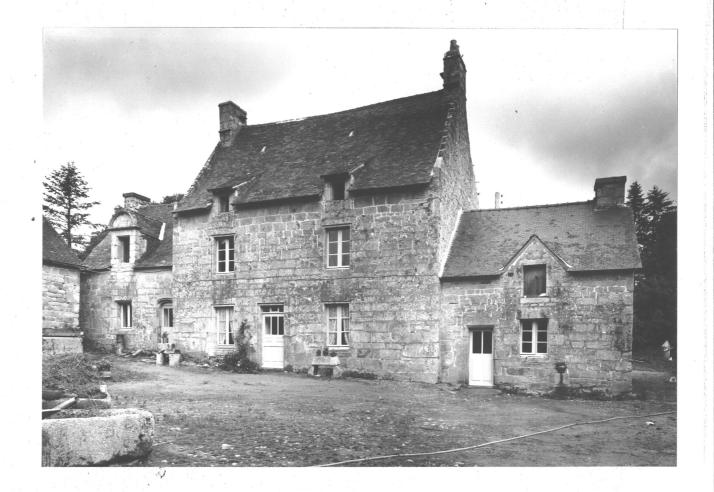
Manoir Vue Générale : Face Sud Cliché DAGORN 67.56.800.V.

* Façade antérieure Sud.

- Corps principal : élévation à travées composée d'une porte centrale flanquée de deux travées comportant deux fenêtres et une lucarne à fenêtre pendante.
- Maison Ouest : une porte en anse de panier moulurée et une travée comportant une fenêtre et une lucarne à fronton cintré; corniche en cavet sous l'égout du toit.
- Maison Est : une porte et une travée comportant une fenêtre et une lucarne à fenêtre pendante.

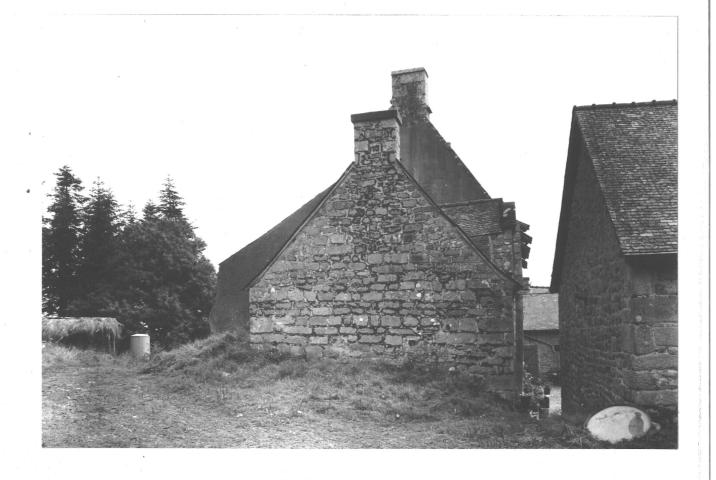
Manoir Pignon Ouest Cliché DAGORN 67.56.803.V.

* Façades latérales.

Murs-pignons aveugles, sauf une fenêtre au pignon Est du corps principal.

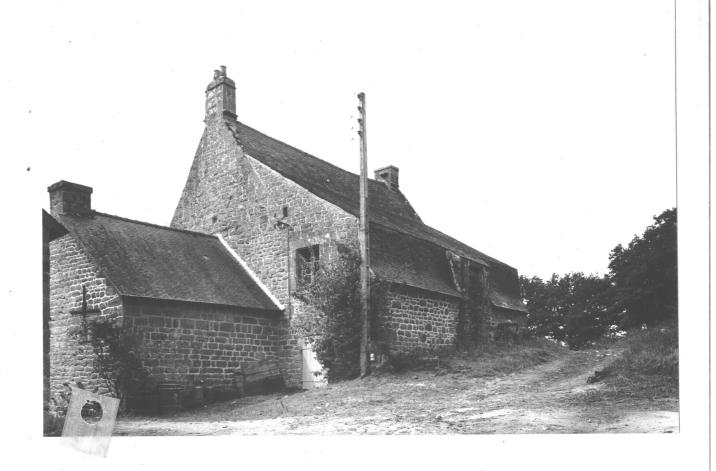
Manoir Vue Générale : Face Nord Cliché DAGORN 67.56.802.V.

* Façade Nord.

Une petite ouverture au premier niveau, une lucarne dans le toit.

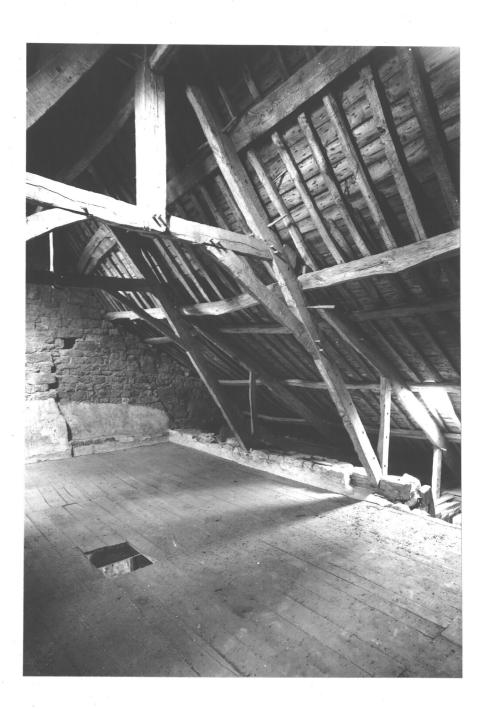
Manoir Vue des raccords de la Charpente Cliché DAGORN 67.56.805.V.

Charpente (cf. Relevé Graphique).

Fermes à arbalétriers, poinçon, entrait retroussé, un aisselier au Nord; contreventement par faîtage et sous-faîtage reliés par des croix de saint-André.
