LANGOELAN

TRONSCORFF

MANOIR

## Repérage

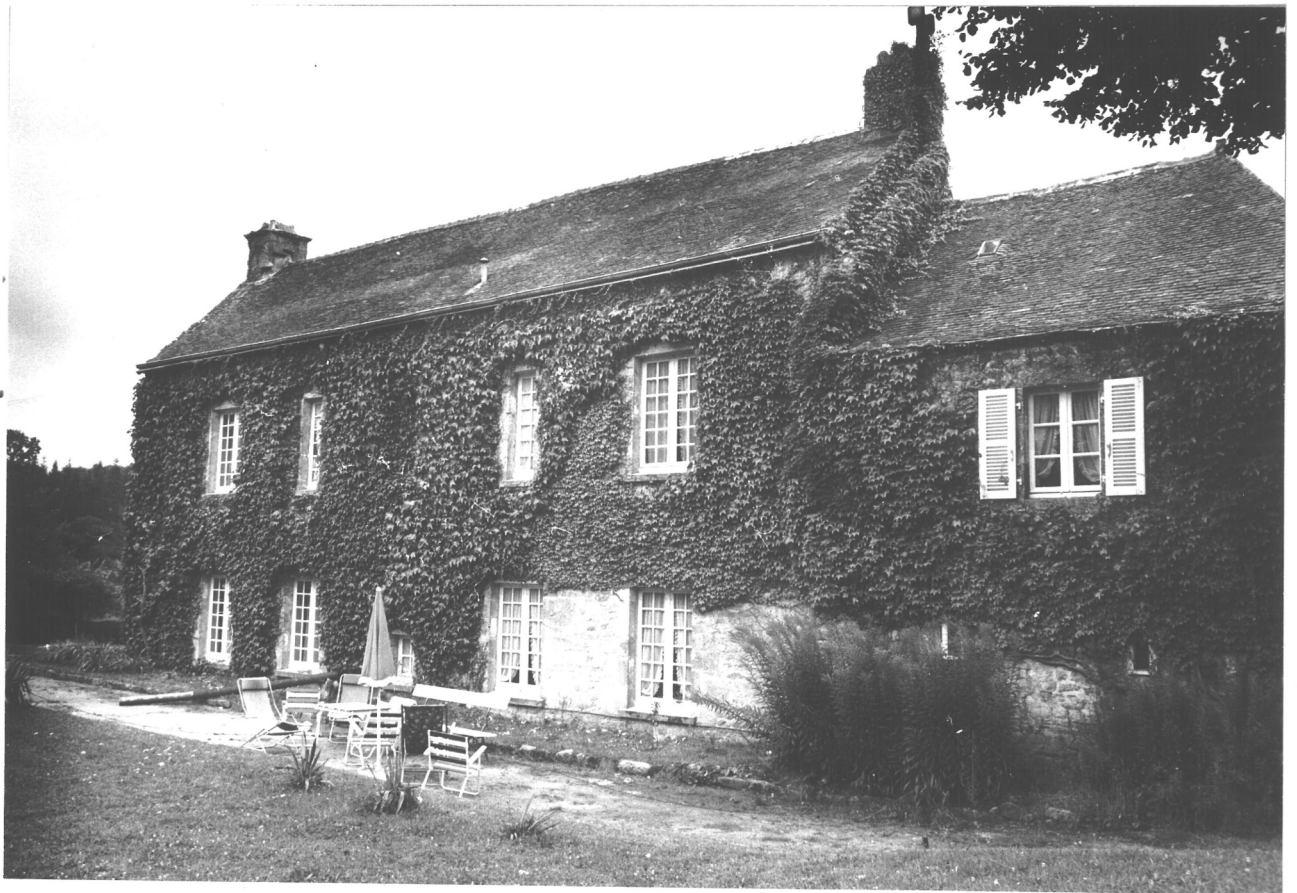
67.56.2727. Z

La façade postérieure et toute la distribution intérieure ont été très remaniées à une époque récente.

- Façade Nord : élévation remaniée, ouvertures modernes, cinq travées sur deux niveaux dont une porte axiale.

face Nord du manoir

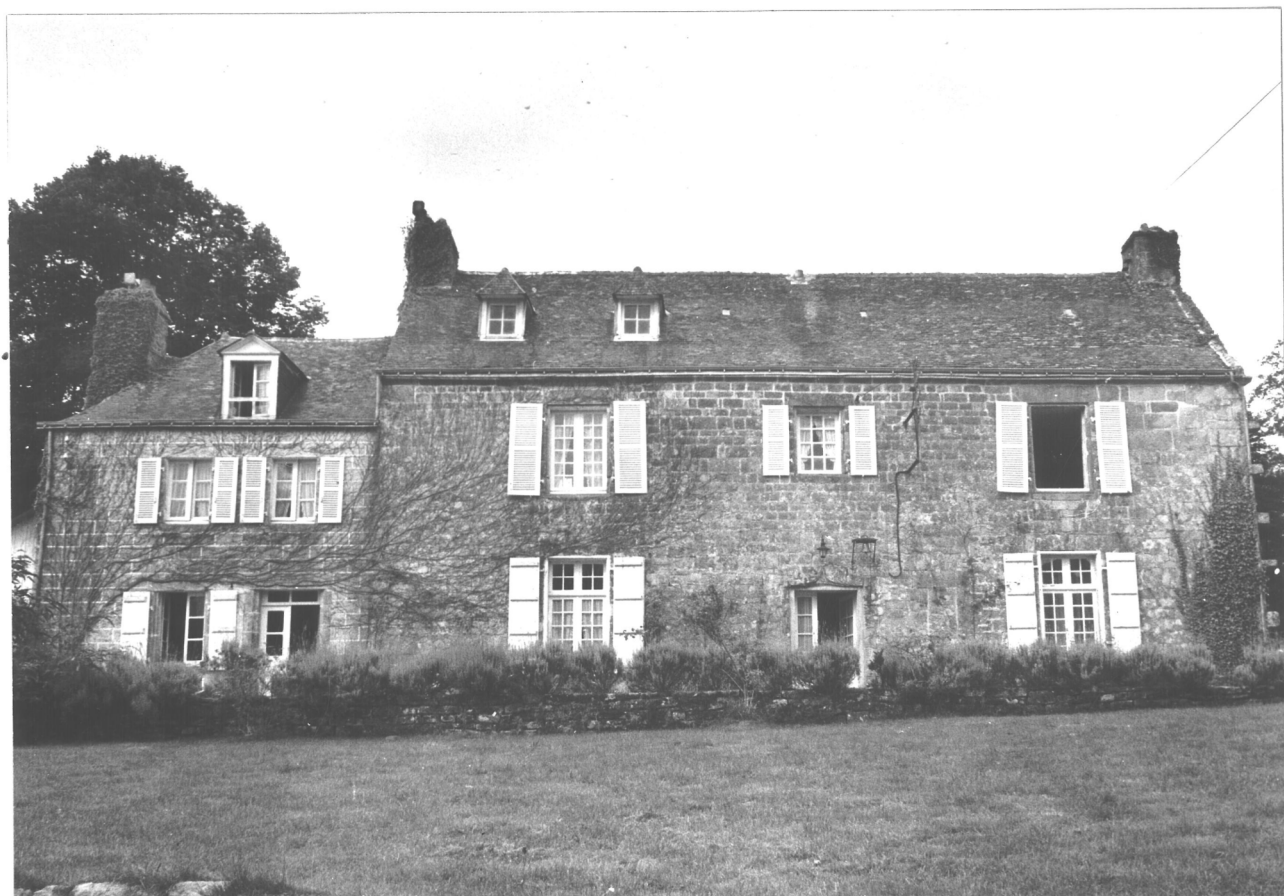
67.56.2724. Z

- Façade Sud : élévation ordonnancée à trois travées sur deux niveaux dont une porte axiale qui remploie un linteau mouluré en accolade. Corniche en cavet sous l'égoût du toit.

Toit à deux versants en ardoise, deux souches de cheminée, deux lucarnes sur le versant Sud.

vue générale de la façade Sud

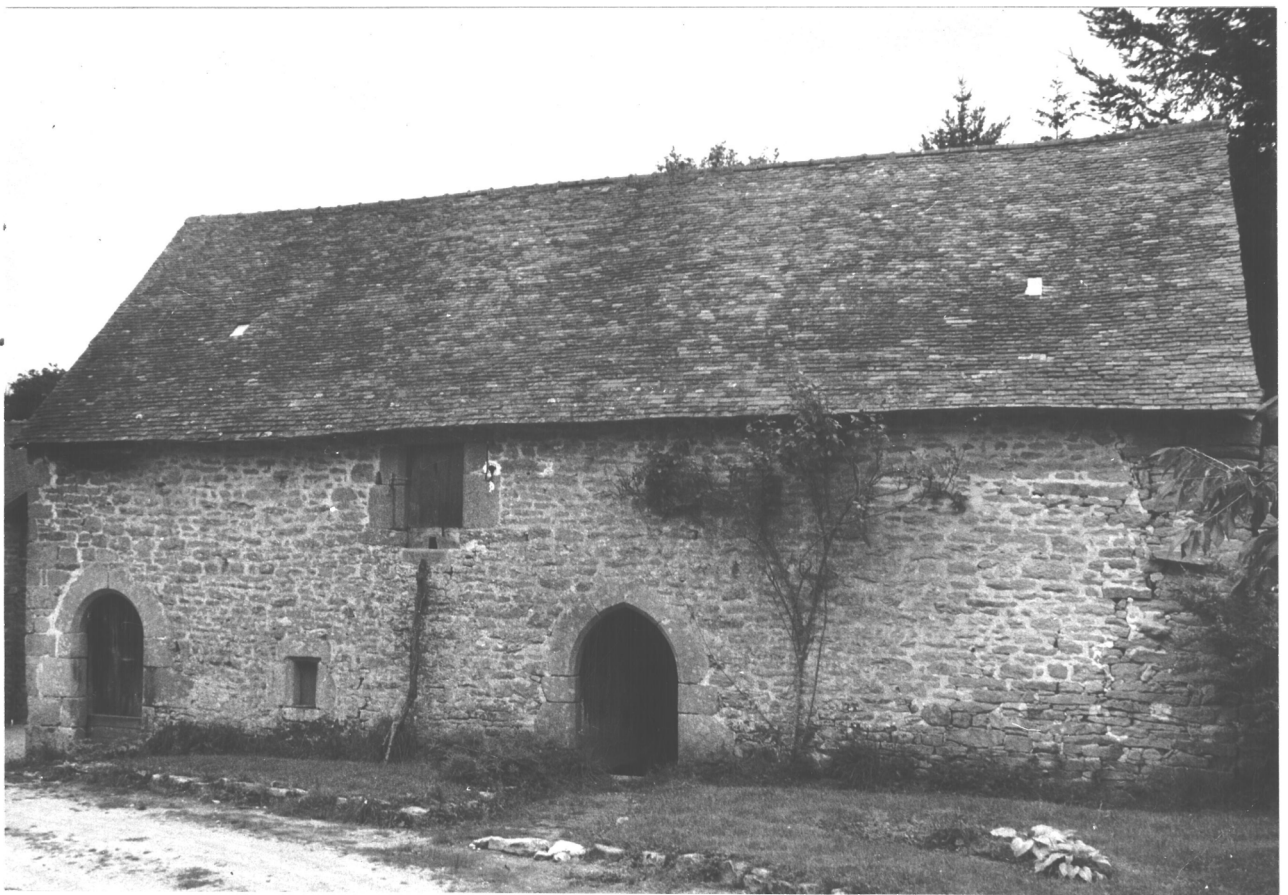
67.56.2725. Z

commun Sud face Nord

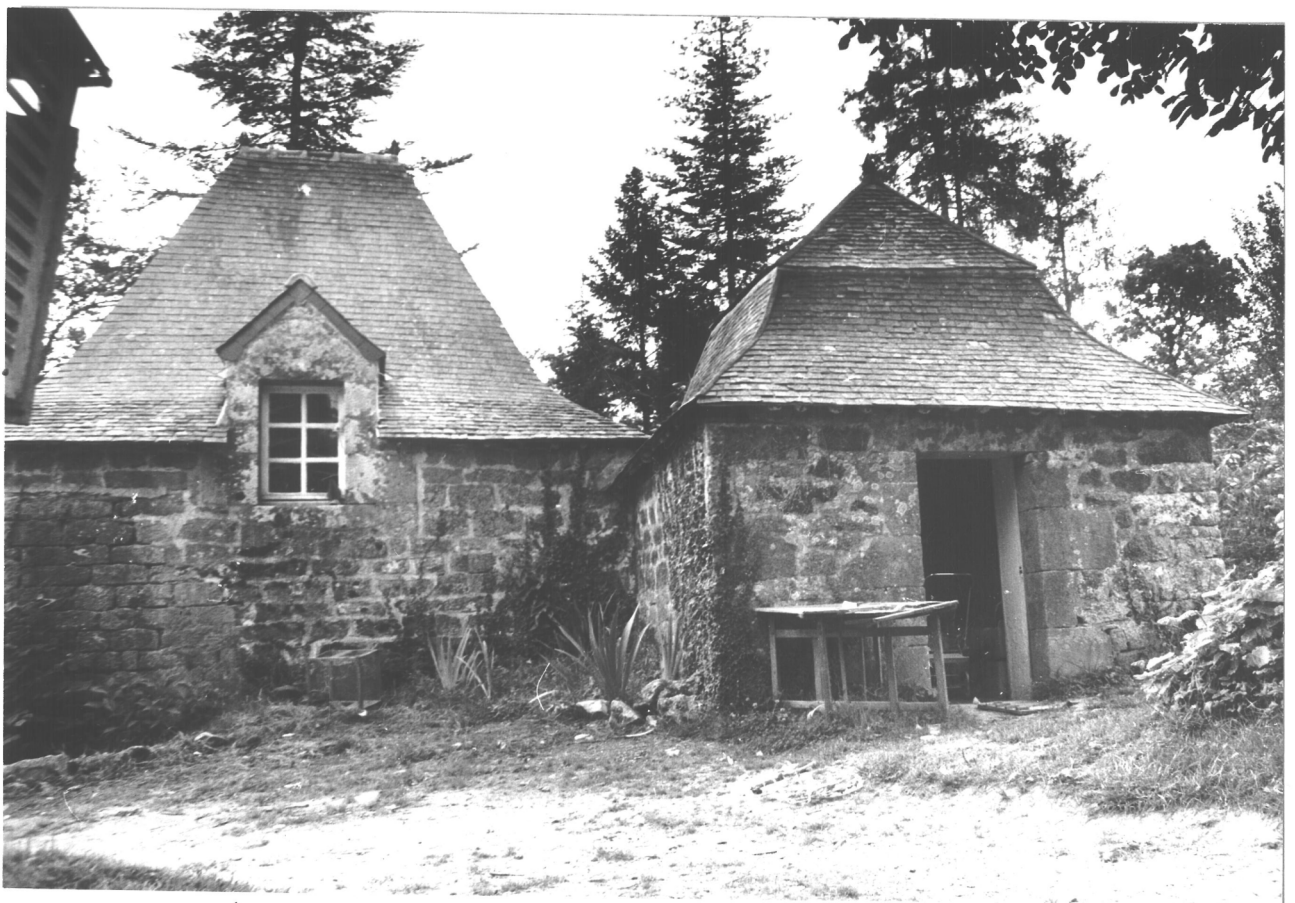
67.56.2726. Z

commun Ouest face Est

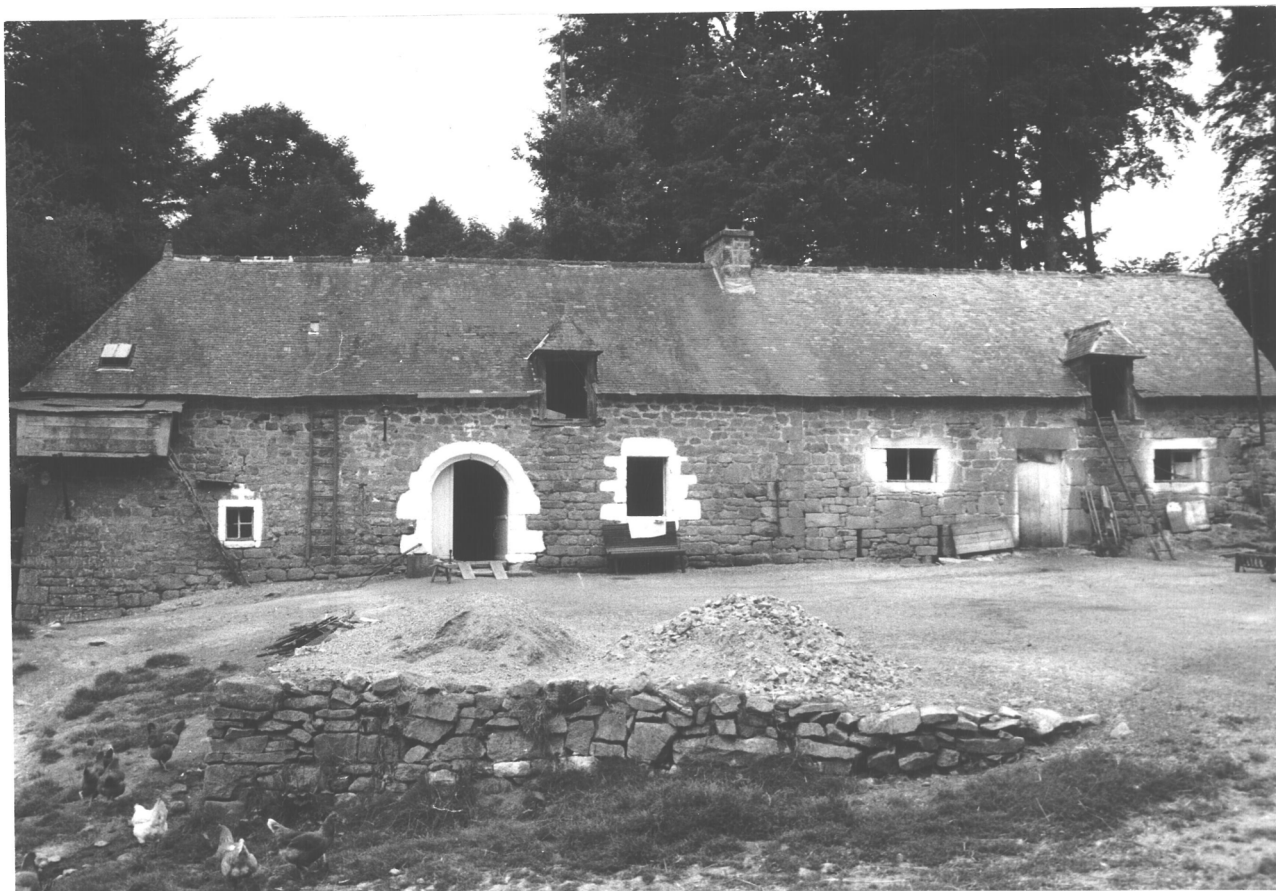
67.56.2728. Z

Moulin situé à 100m au Sud-Ouest du manoir de Tronscorff,  
en bordure du Scorff, orienté à l'Ouest.

Granite, moyen appareil irrégulier.

Plan rectangulaire à rez-de-chaussée et comble.

Elévation antérieure ajourée d'une large porte en plein-cintre,  
de deux fenêtres et d'une gerbière à fenêtre passante.

Toit à deux versants en ardoise, croupe au Nord.

façade principale

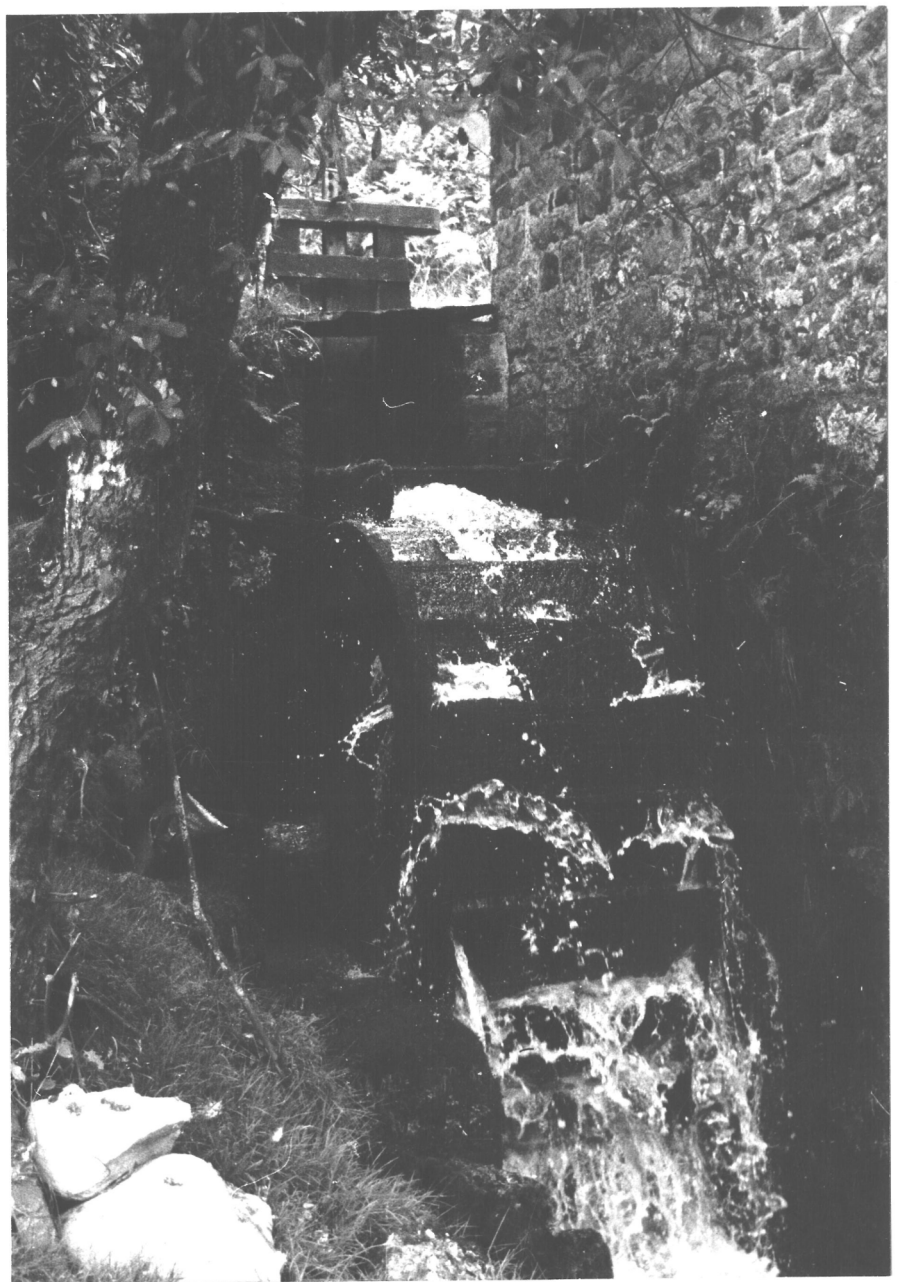
67.56.2729. Z

Roue en place contre le mur-pignon Nord.

détail de la roue
