DEMEURE

Maisons

LOCALISATION : Saint-Hervezène

Cf. photos n° 55, 56, 57, 58, 59, 60, 61, 62, 63, 64

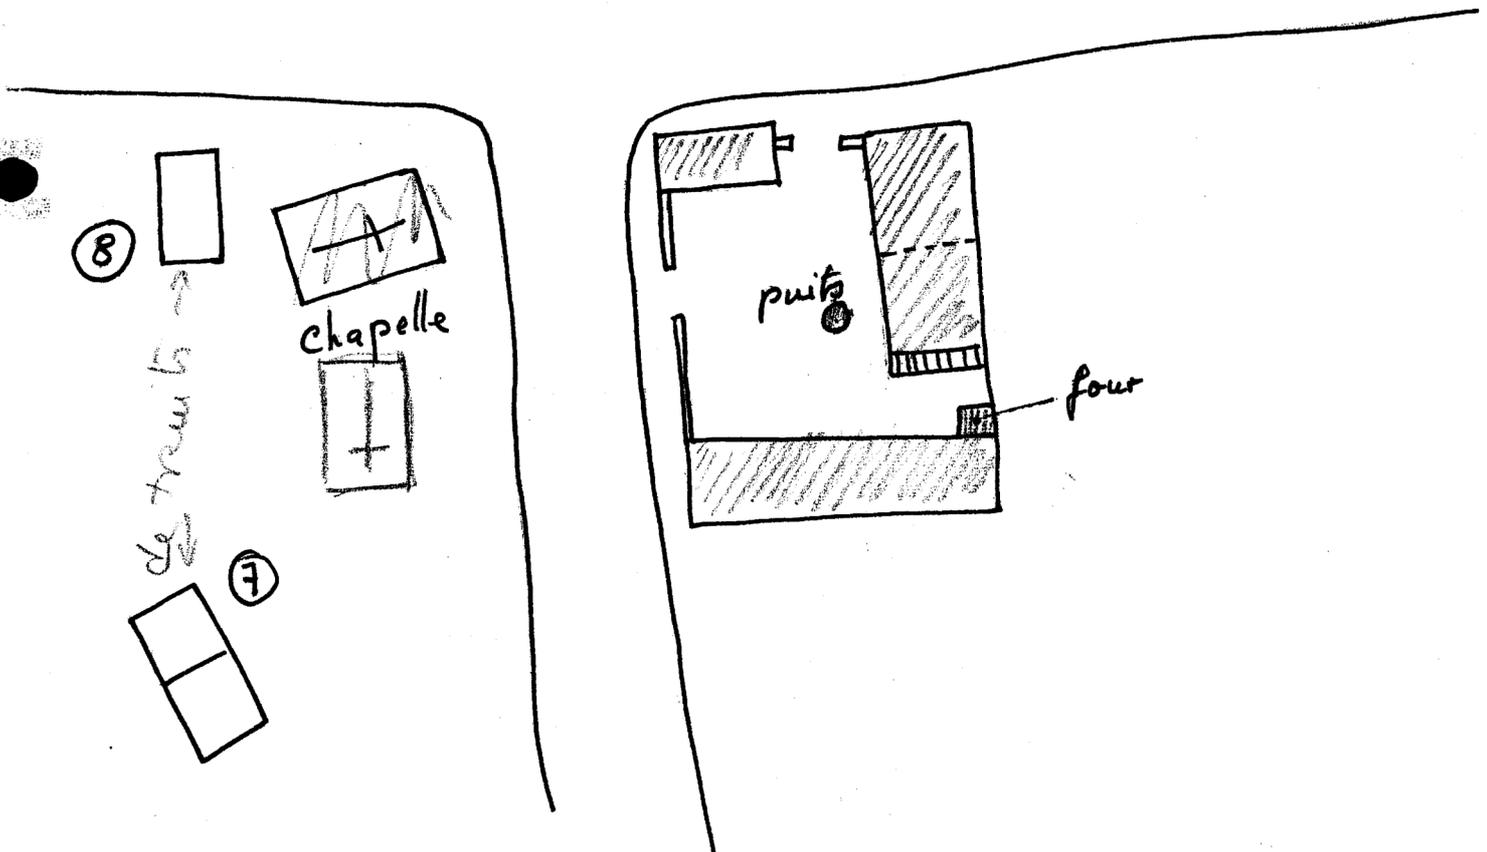
Ferme n°1

- Maison (1) : logis et étable alignés, rez-de-chaussée et comble à surcroît; pièce unique, sol en terre, cheminée à linteau et console de bois, accès au comble par une échelle intérieure. Remploi la date 1652. Puits devant l'élévation antérieure à l'Est.

Détail de la clé
datée 1652.

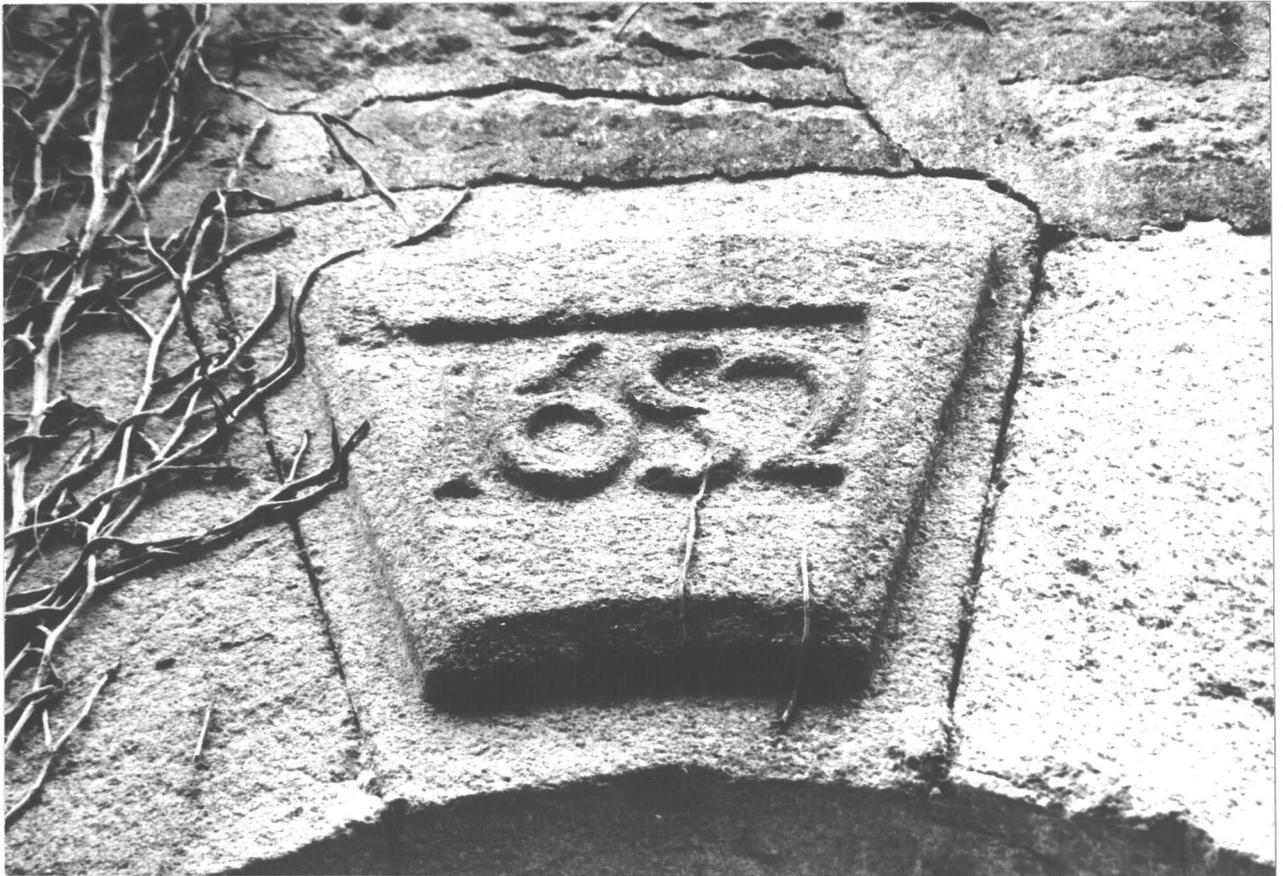
Ferme n°2

- Maison (2) : logis indépendant, orienté à l'Ouest, rez-de-chaussée à pièce unique et comble à surcroît, sol en terre; une porte à linteau en anse de panier mouluré, une fenêtre à linteau en accolade.

Ouvertures

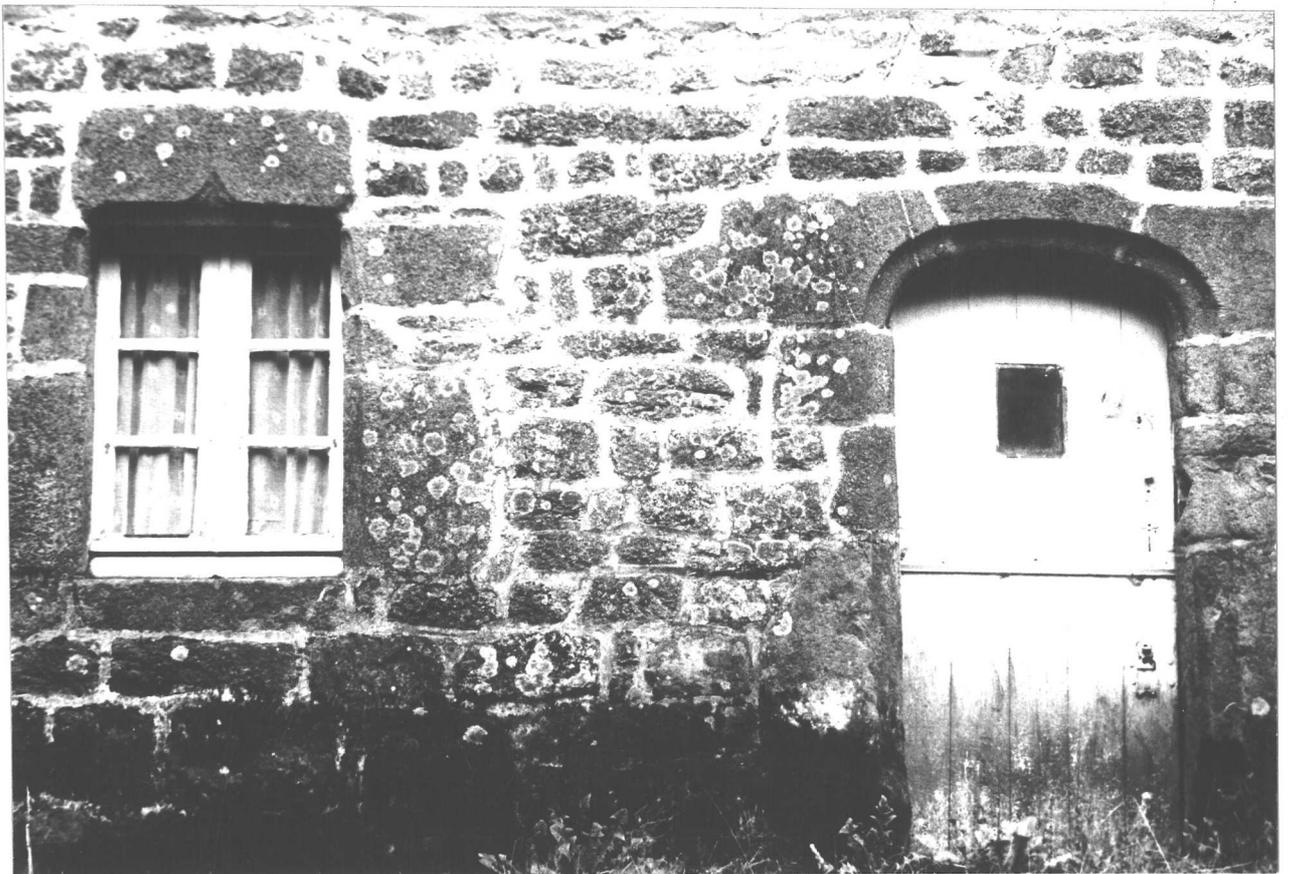
Ferme n°3

- sd.
- Maison (3) : logis et étable en deux bâtiments indépendants. Logis à rez-de-chaussée à pièce unique, deux cheminées à linteau de bois, comble à surcroît; une porte en plein cintre à deux claveaux et clé et deux fenêtres l'une à linteau mouluré en accolade, deux fenêtres donnent jour au comble; couverture en chaume, pignons découverts; construction en moëllons irréguliers de granite.

Façade

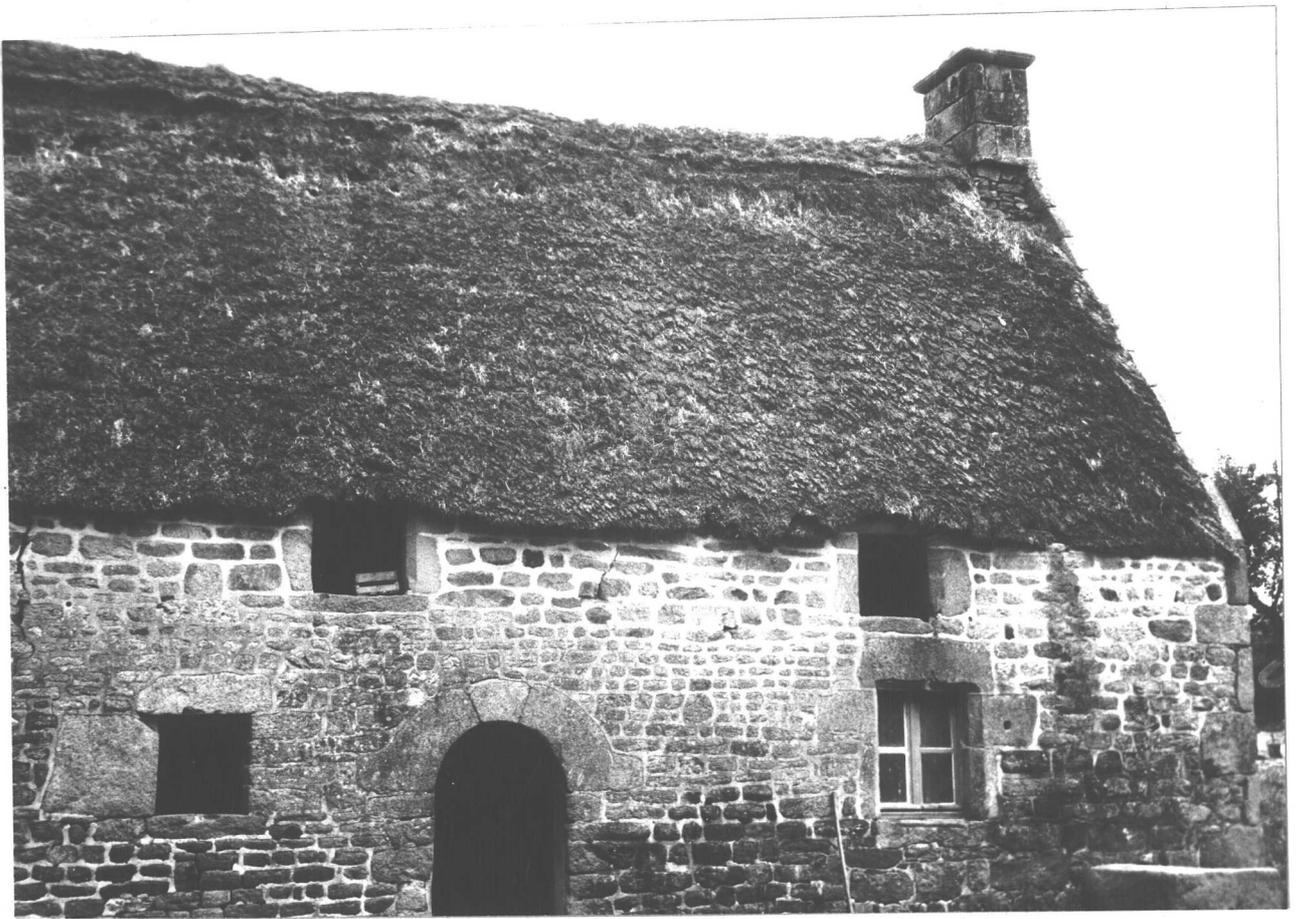
Ferme n°4

- Maison (4) : porte la date 1863, logis et étable alignés; baies rectangulaires chanfreinées à linteau mouluré en accolade; moëllons irréguliers de granite; rez-de-chaussée et comble à surcroît.

datée 1868

façade

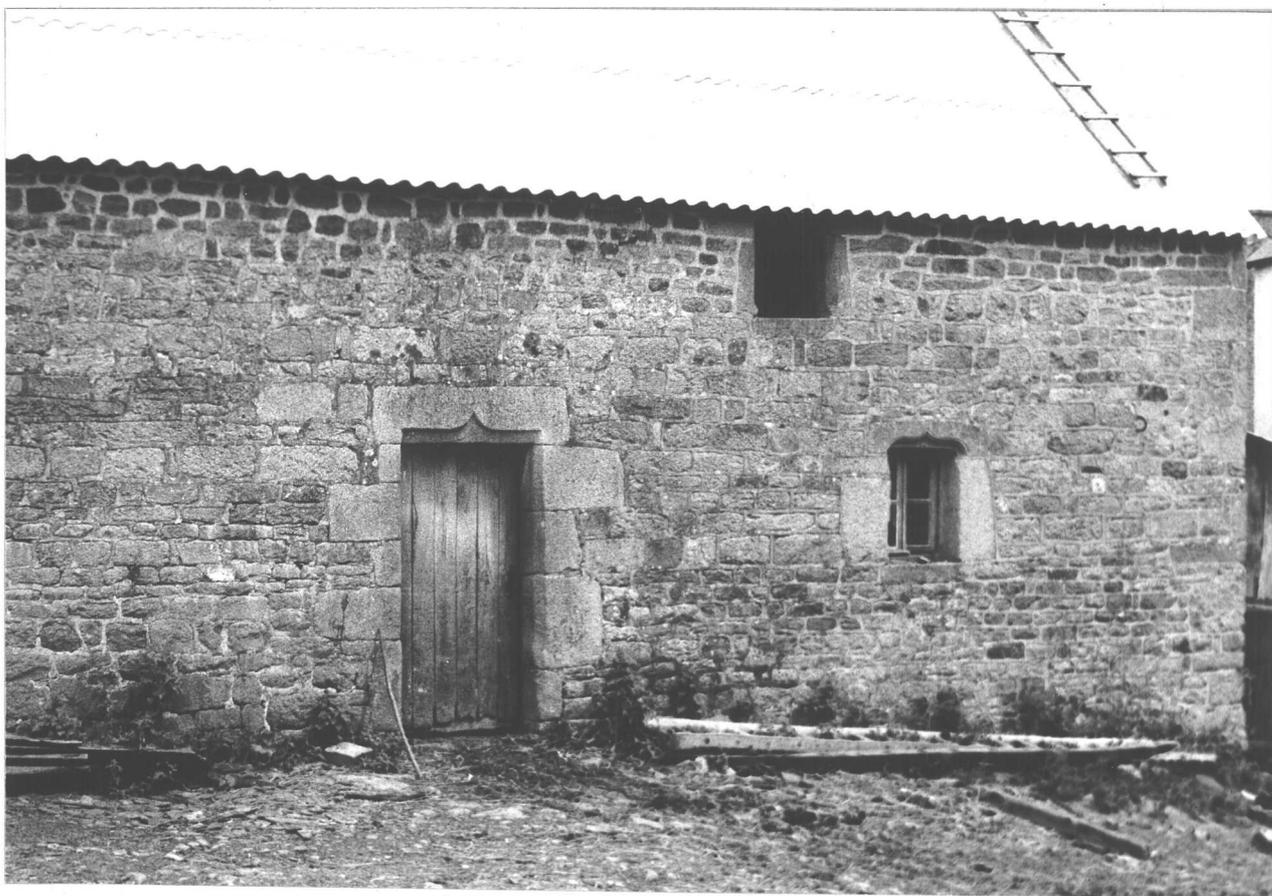
Ferme n°4

fenêtre datée

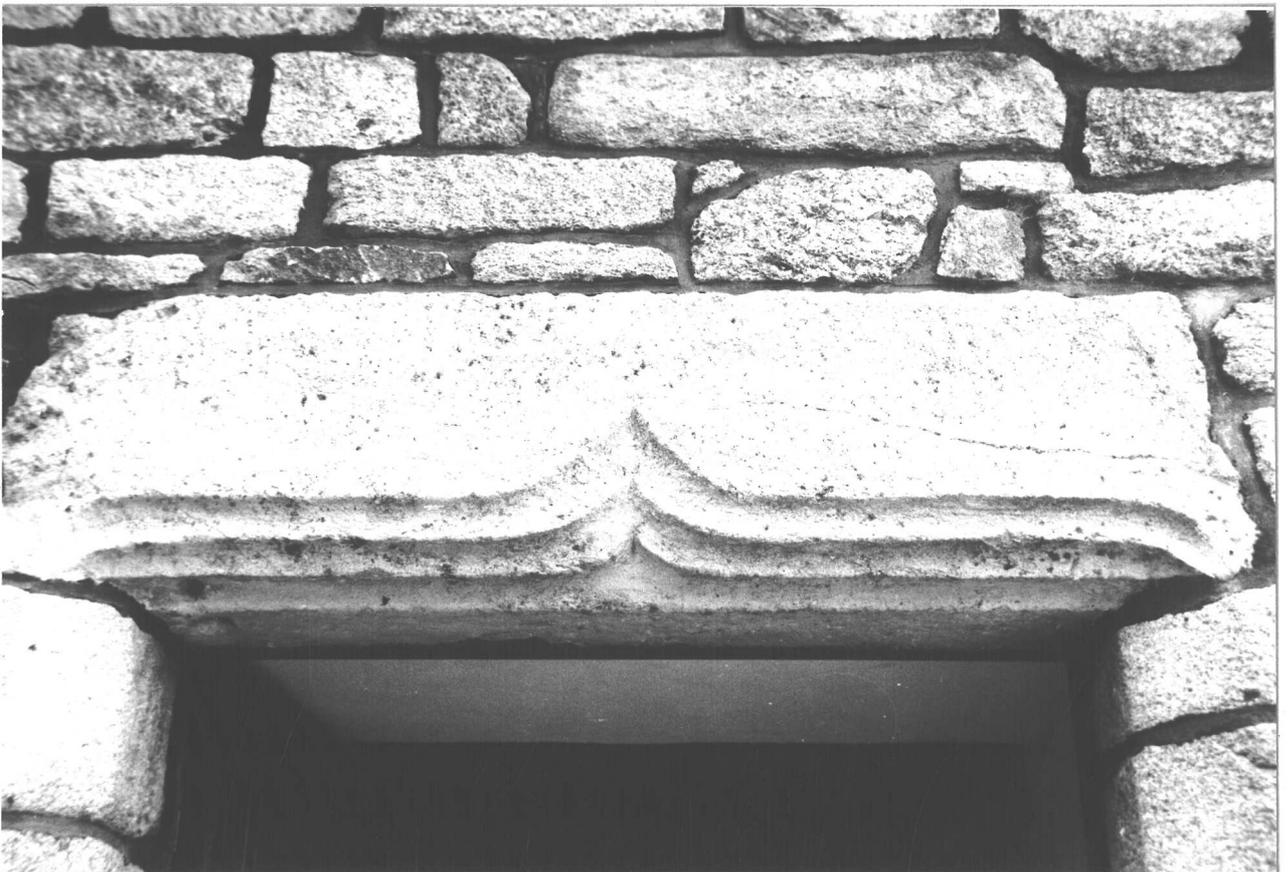
Ferme n°8

- Maison (7) : logis et étable alignés; remanié, conserve des baies à linteau mouluré en accolade.
- Maison (8) : en ruines; plan massé; pièce unique avec deux cheminées, comble à surcroît, une porte en plein cintre à trois claveaux, chanfreinée, une fenêtre, une lucarne retroussant le chaume, couverture en chaume effondrée; moëllons irréguliers de granite.

Façade
