LIGNOL

LE COSCRO

CHATEAU

LE COSCRO - Château

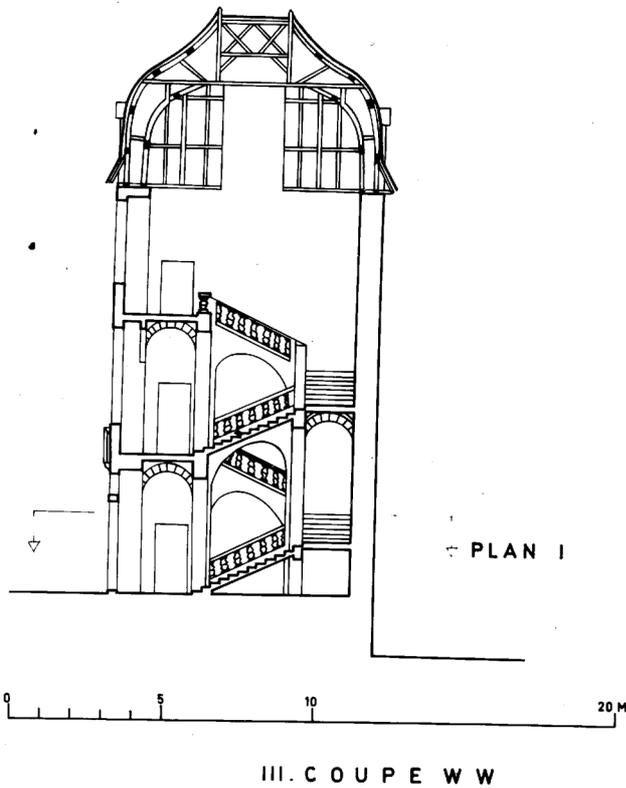
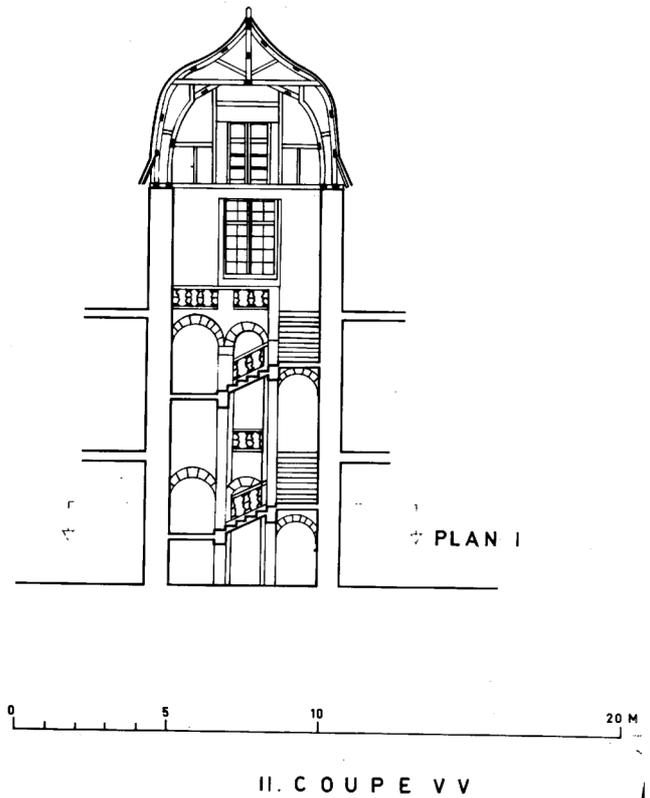
78.56,24 P

Coupes transversale et longitudinale sur la  
cage d'escalier

Coupes (cf. Relevé Graphique). Rez-de-chaussée, étage et comble à surcroît. Le corps central plus élevé comporte un niveau supplémentaire. L'escalier dessert tous les niveaux.

- \* Sur le corps central (cf. Relevé Graphique et photo) quatre fermes transversales, dont deux fermes maîtresses au centre : arbalétriers courbes, doublés jusqu'au niveau d'un entrain retroussé, poinçon, contrefiches; contreventement par un faitage et deux sous-faitages, deux croix de saint-André reliant le faitage et le sous-faitage supérieur, lequel est soutenu par deux aisseliers. Le contreventement des fermes centrales et des fermes latérales se fait par des entretoises. Deux fermes longitudinales selon le même principe, contreventées par des entretoises. Quatre arbalétriers d'arêtiers.

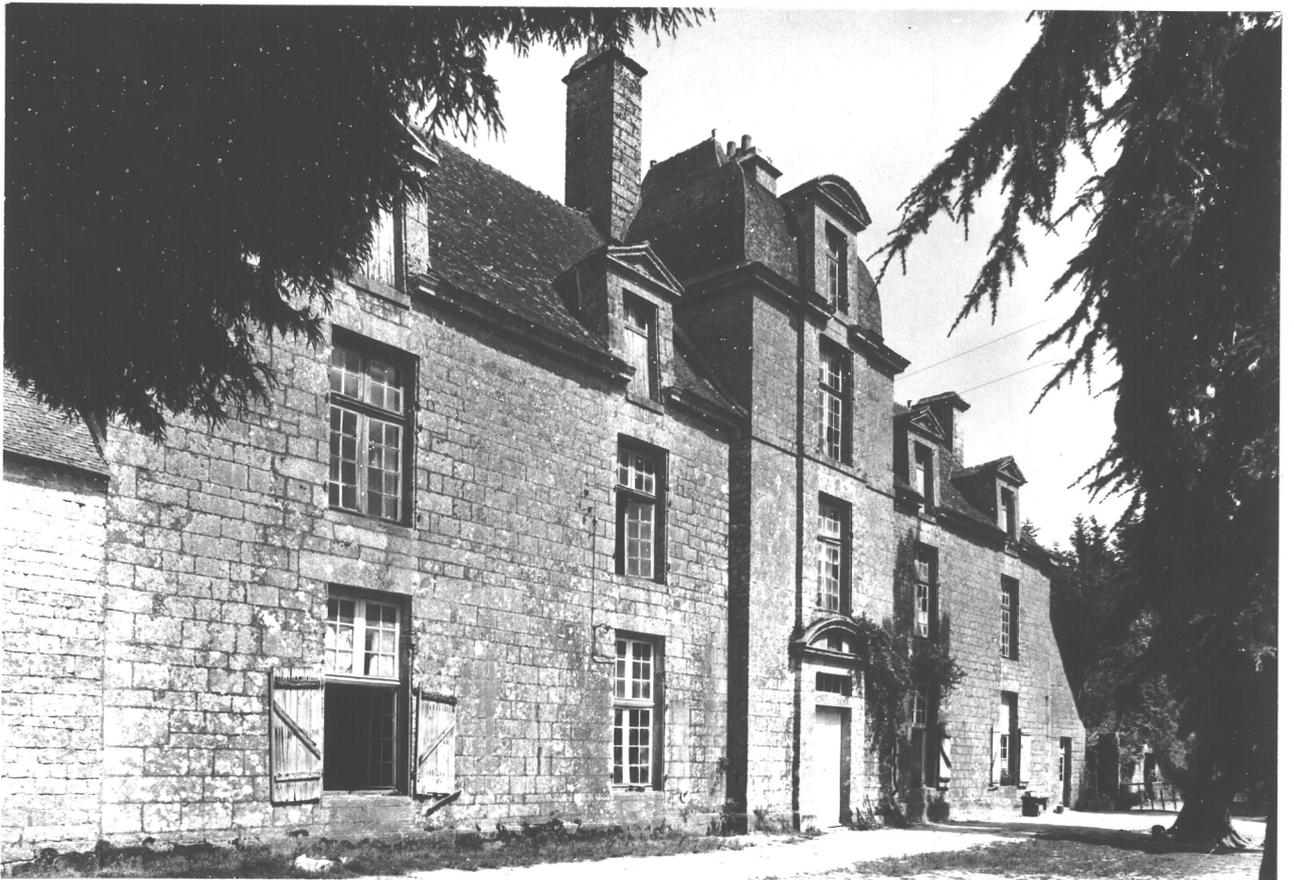
67.56.654.V

vue générale de la façade Sud

Elévation ordonnancée, à travées, de composition symétrique.

Les ailes ont deux travées sur trois niveaux dont une des lucarnes à fenêtre pendante et fronton; corniche moulurée (cavet, listel, bandeau, listel, doucine); plinthe en quart de rond. L'avant-corps central a une travée de quatre niveaux dont un de lucarne; la travée est en légère avancée sur le pan; au premier niveau, porte à fenêtre d'imposte surmontée d'un fronton cintré; aux deuxième et troisième niveaux séparés par un bandeau, deux fenêtres; au quatrième niveau lucarne à fronton cintré; corniche moulurée régissant sur les quatre faces, identique à celle des ailes.

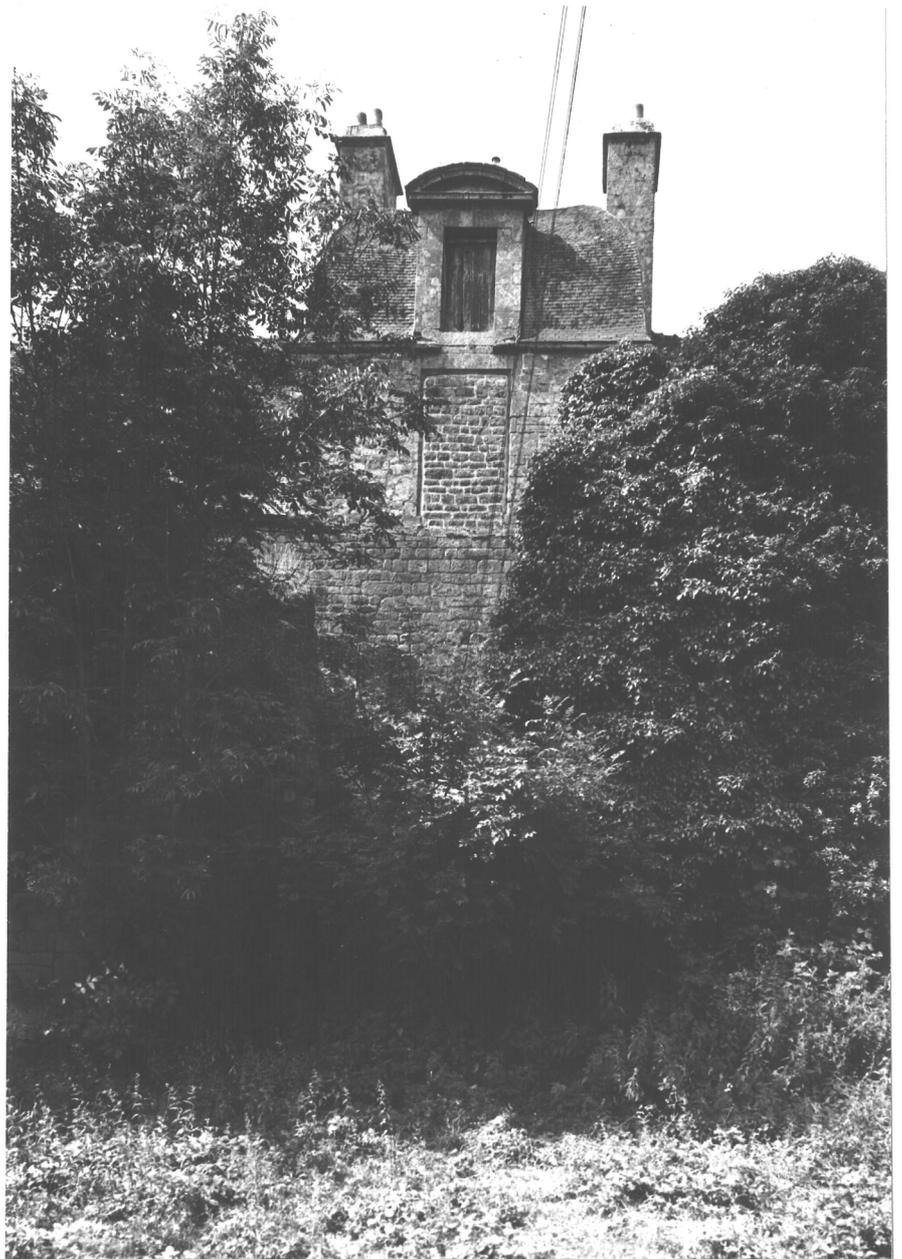
67.56.660.V

face Nord du chateau

Elévation sans ordonnance; la plupart des ouvertures sont murées (anciennes communications avec le manoir détruit). Appareil irrégulier. Corniche en talon.

Corps central à quatre niveaux d'ouvertures :

\* Porte rectangulaire centrale à linteau monolithe.

\* Second niveau : au-dessus de la trace du plancher de l'ancien manoir, porte rectangulaire murée décentrée vers l'Ouest.

\* Troisième niveau : au-dessus de la trace de la toiture de l'ancien manoir, grande fenêtre rectangulaire murée.

\* Lucarne à fronton cintré.

Les ailes ont deux travées sur trois niveaux, dont un de lucarnes à fenêtre pendante et fronton triangulaire.

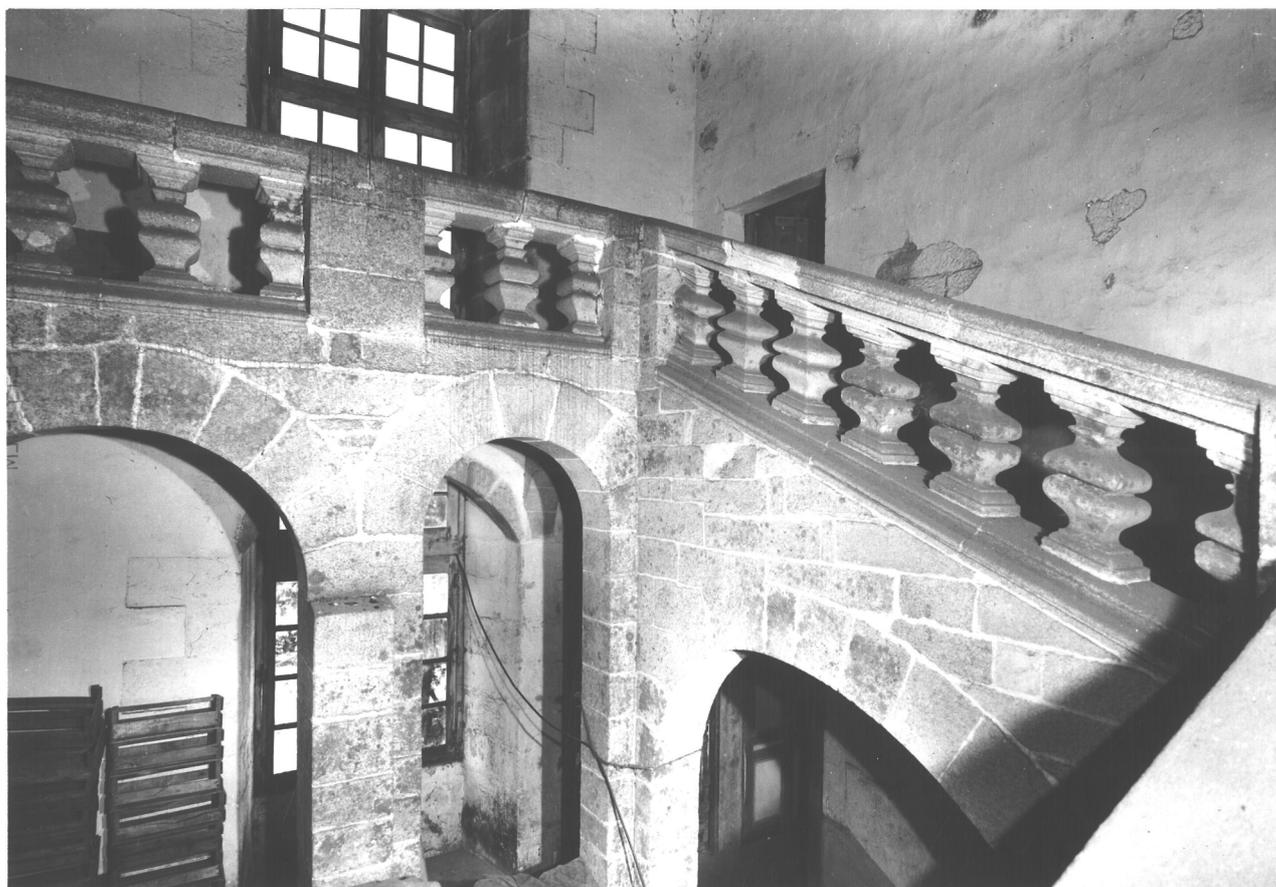
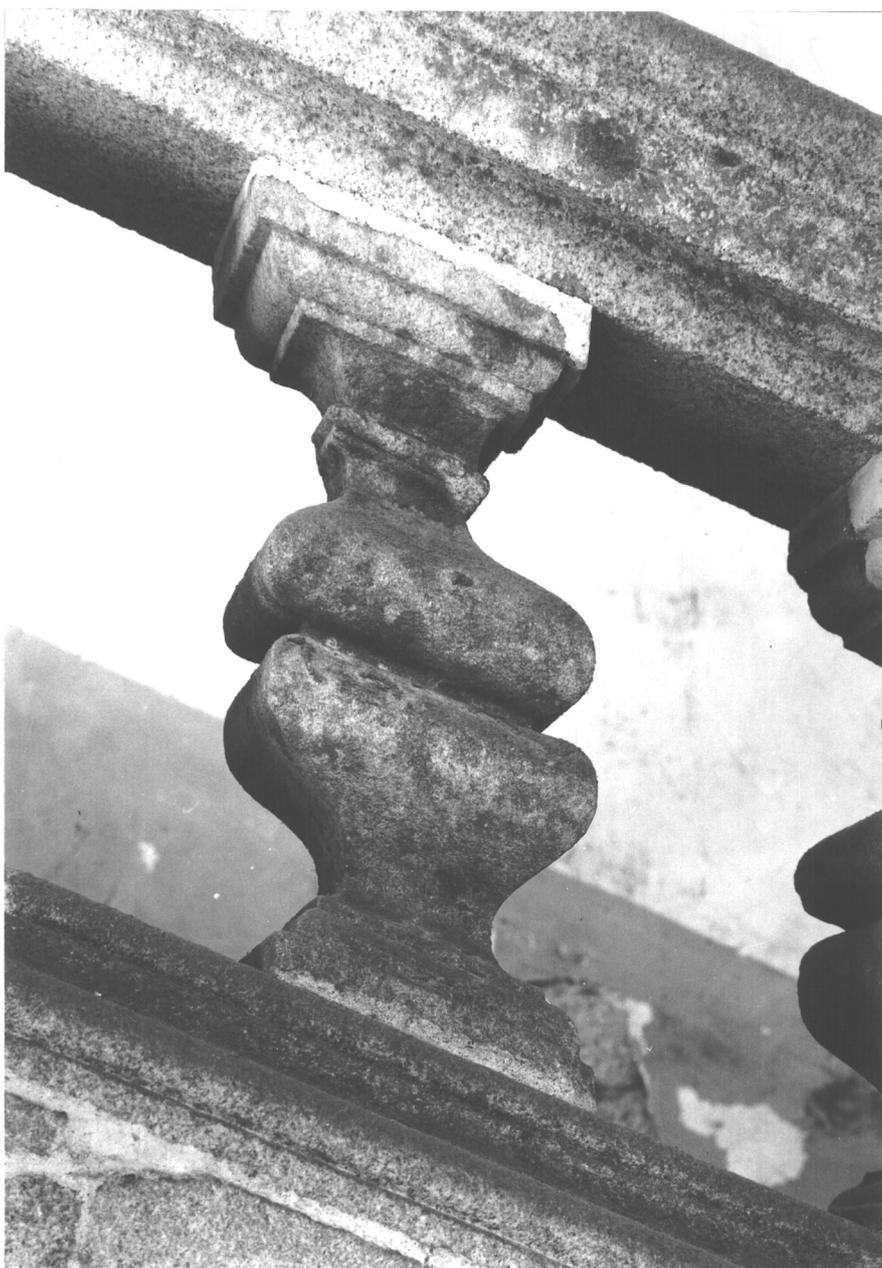
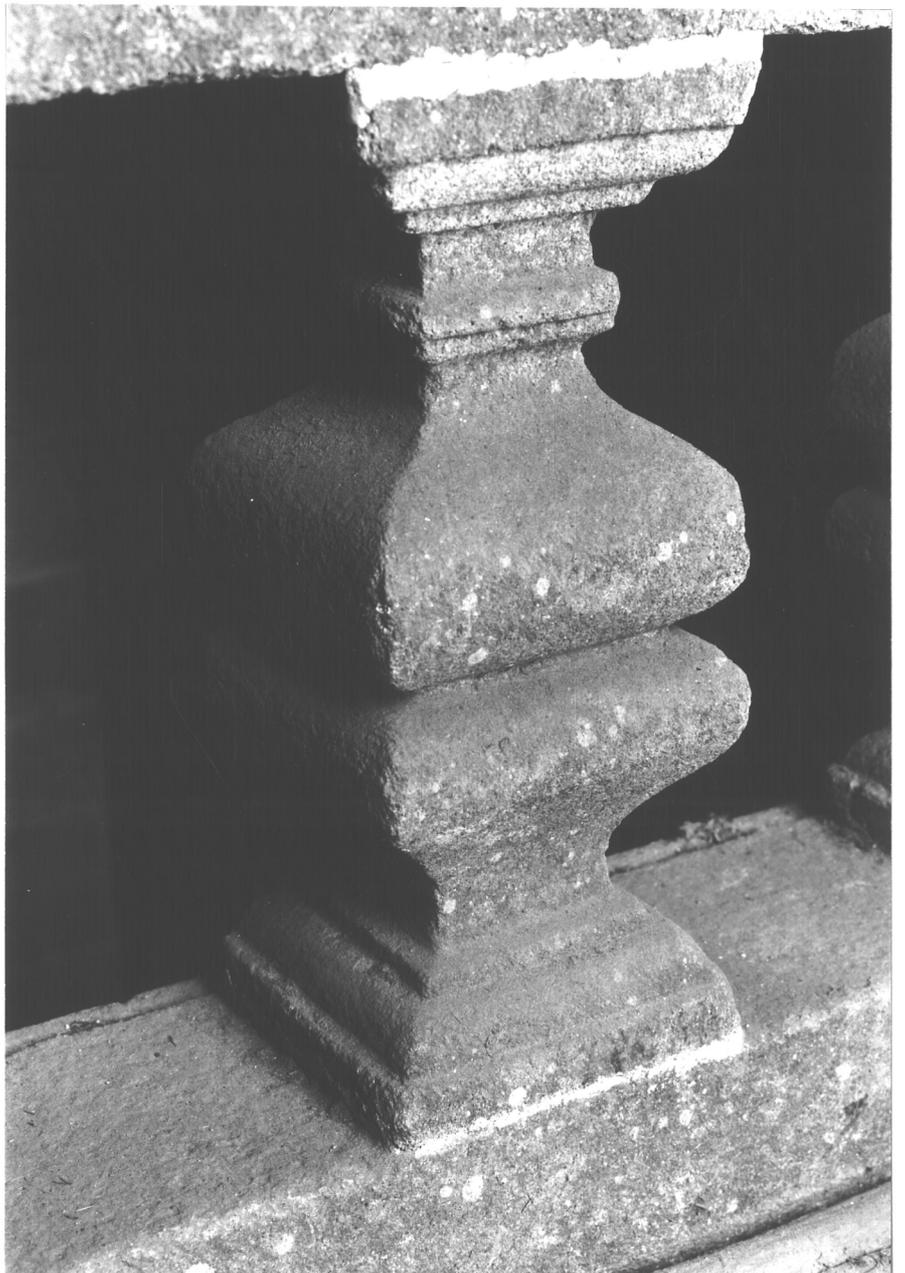
escalier : vue prise du 2e demi-étage  
(Nord au Sud)

escalier : détail de balustre

Cage de plan rectangulaire occupant toute la profondeur du corps central.

\* Escalier en granite, mur de cage revêtu.

\* Escalier tournant à trois volées droites, séparées par deux repos formant retour en équerre.

\* Jour rectangulaire avec piliers en équerre aux angles interrompant la rampe d'appui et recevant les arcs portant limon de chaque volée.

\* Marches monolithes.

\* Rampe d'appui à balustres (cf. Relevé Graphique et photos), main courante en granite.

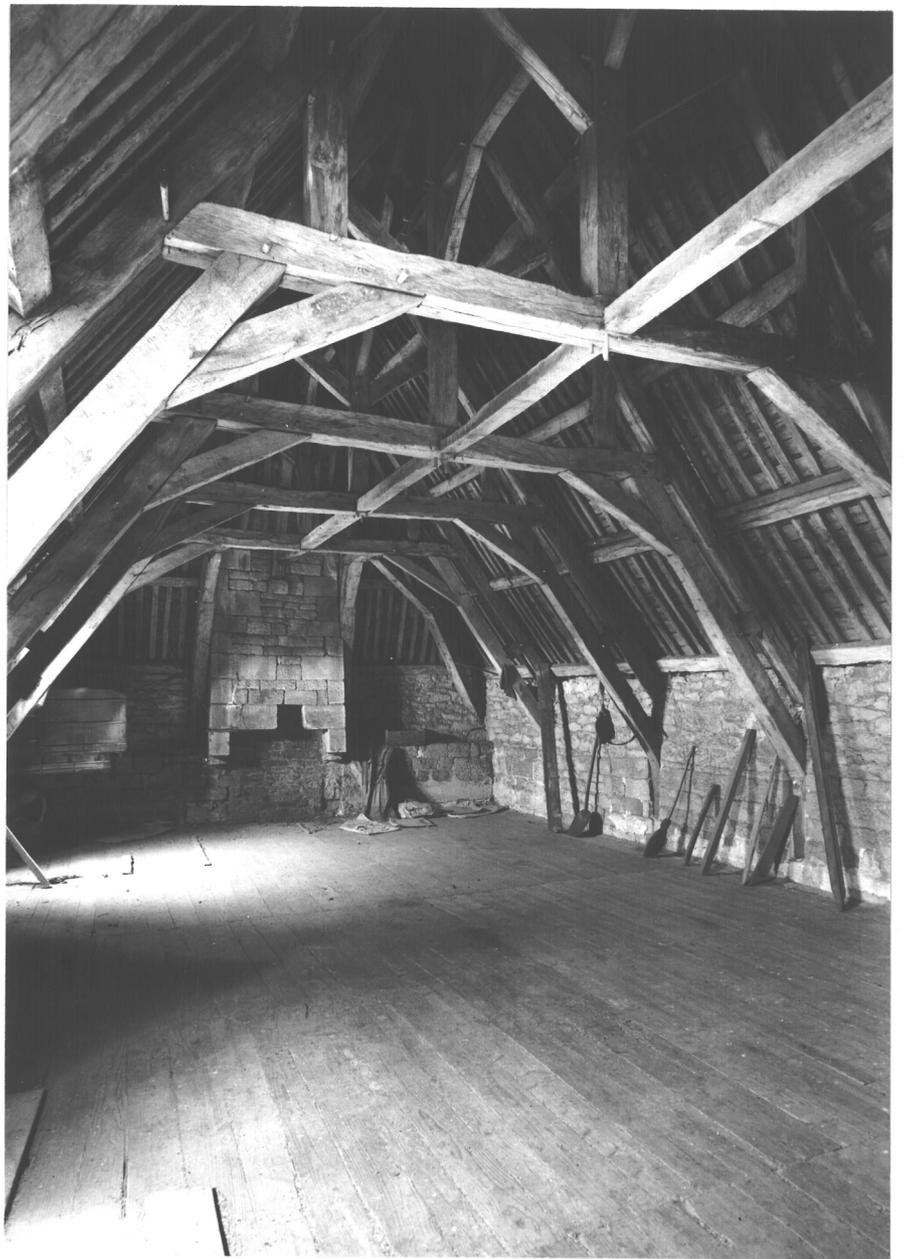
67.56.675.V

charpente du grenier de l'aile Ouest

Quatre fermes : arbalétriers, entrain retroussé avec aisseliers, poinçon, contrefiches, jambettes portant sur l'entrain retroussé; contreventement par faitage, deux sous-faitages superposés, croix de saint-André reliant faitage et sous-faitage supérieur, lequel est renforcé d'aiseliers.

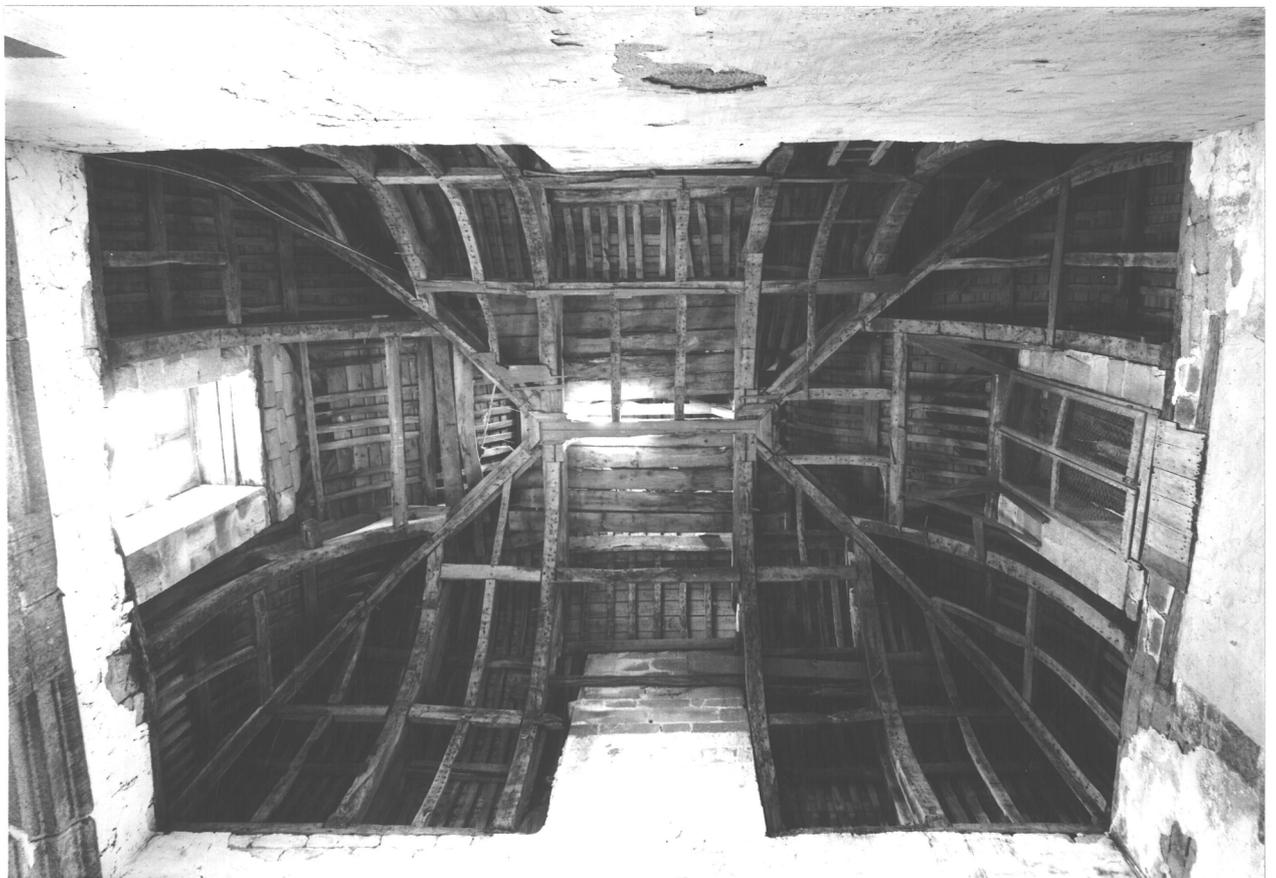
67.56.676.V

vue générale de la charpente  
de l'escalier

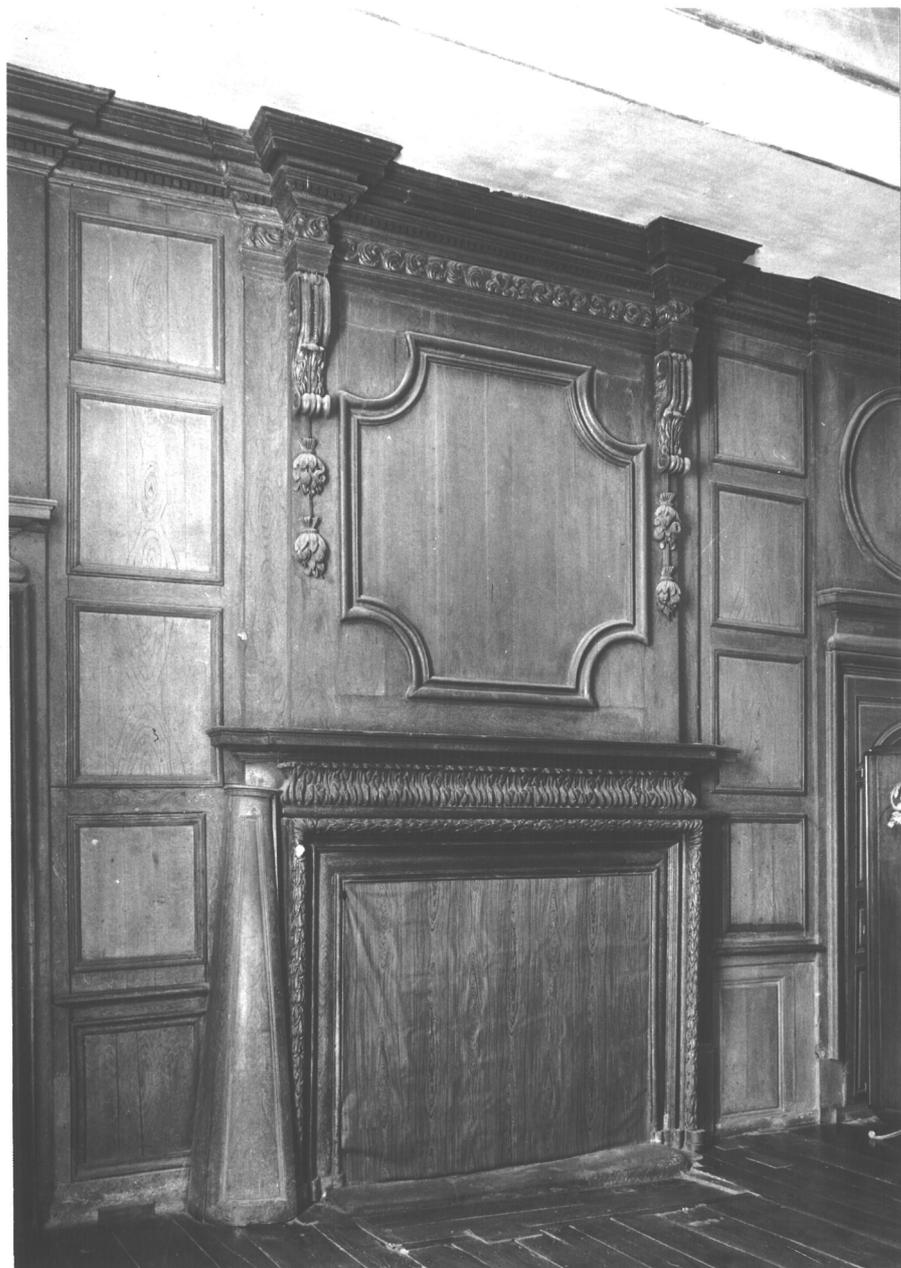
67.56.671.V

cheminée pièce - 1 - de l'aile

Mur Ouest occupé par une cheminée de bois sculpté (cf. photo).

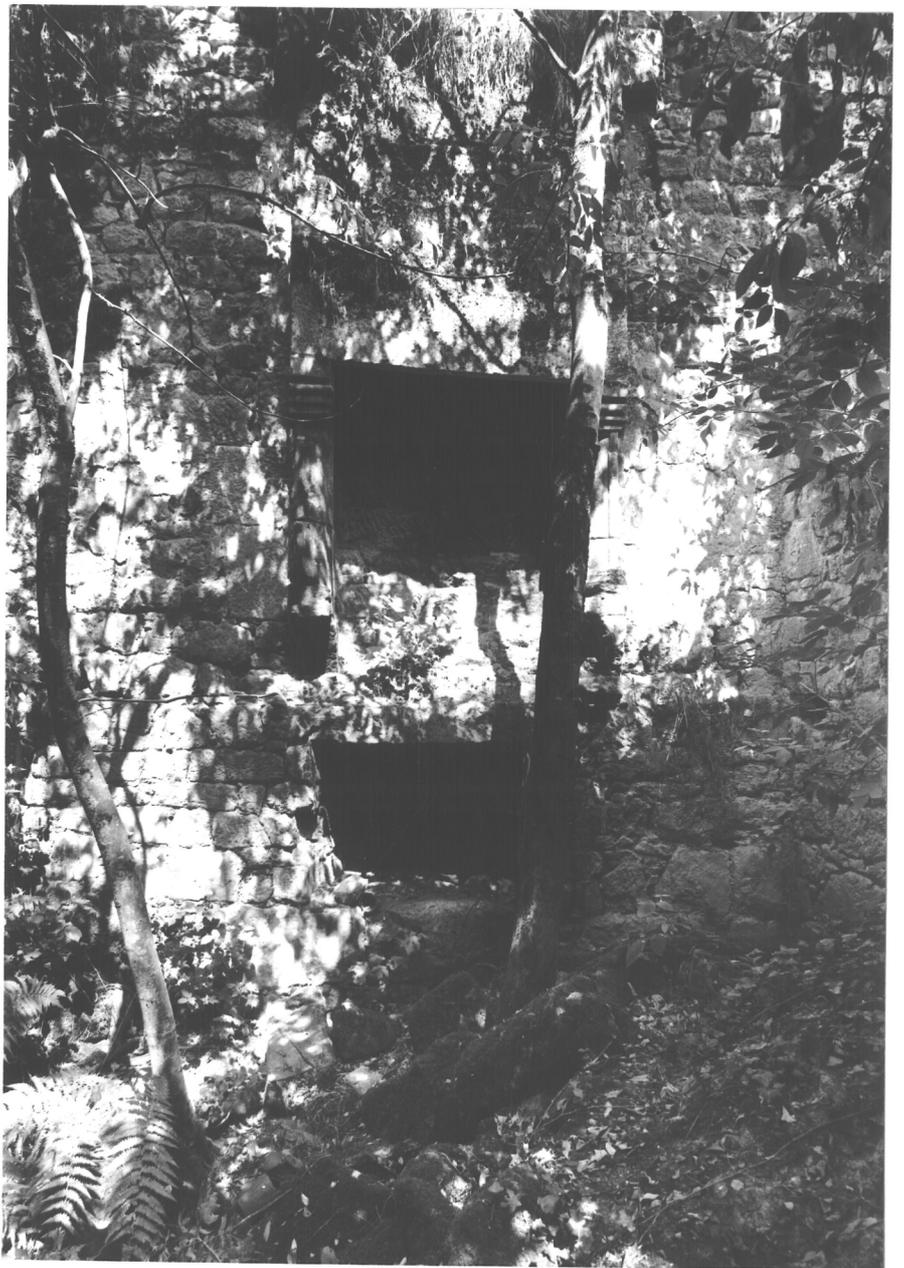
67.56.662.V

vue pignon Ouest de l'ancien  
manoir (cheminée)

- Quelques pans de murs sont conservés; plan rectangulaire divisé par deux murs de refend, situés au droit des murs de refend du manoir actuel. Vestiges de cheminée sur le pignon Nord-Ouest (cf. photo); porte en anse de panier moulurée, en doucine, ouverte dans un mur de refend (cf. photo).

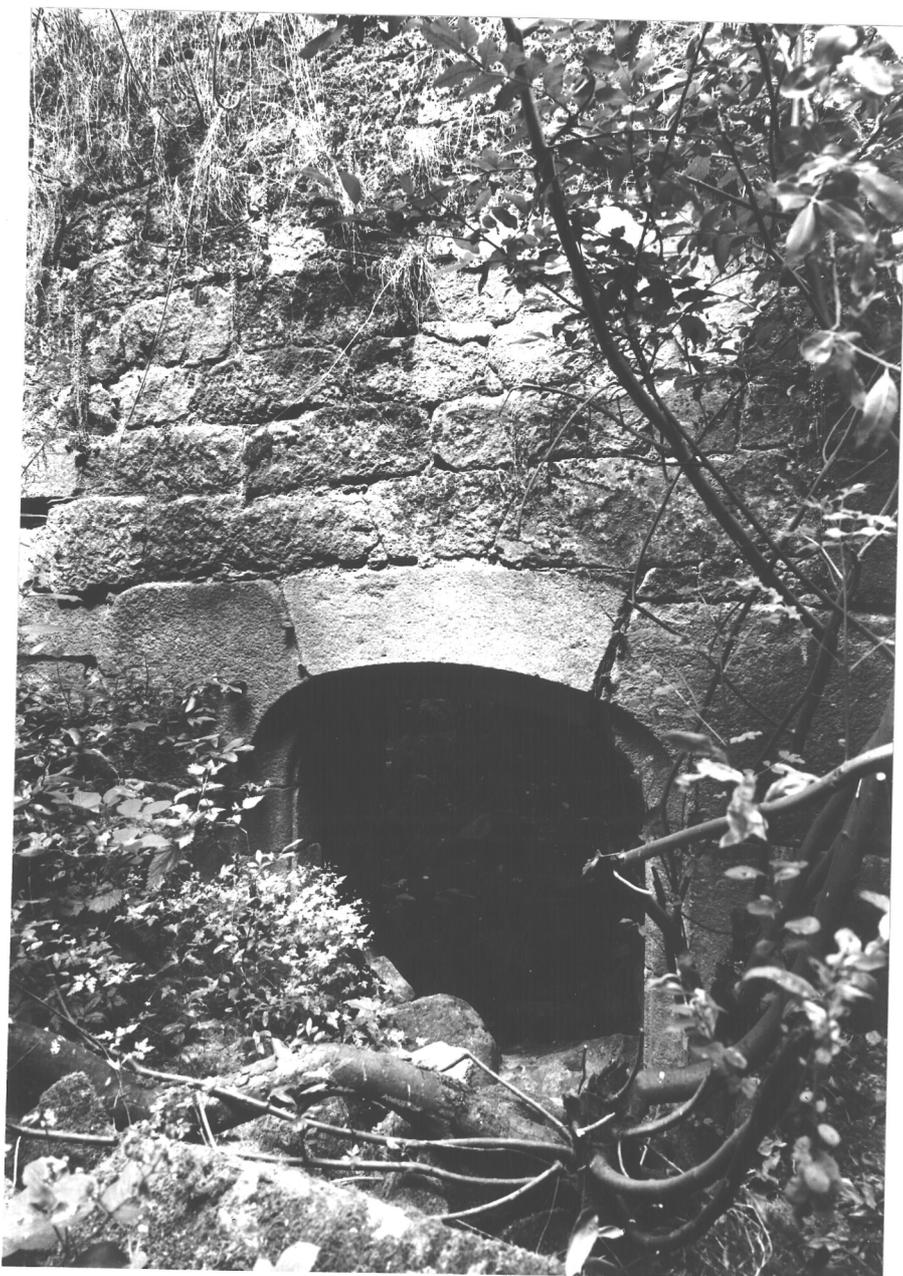
67.56.661.V

porte du mur de refend Ouest du

manoir XVIe
