LIGNOL
commune

KERDUEL

MANOIR

MANOIR DE Kerduel

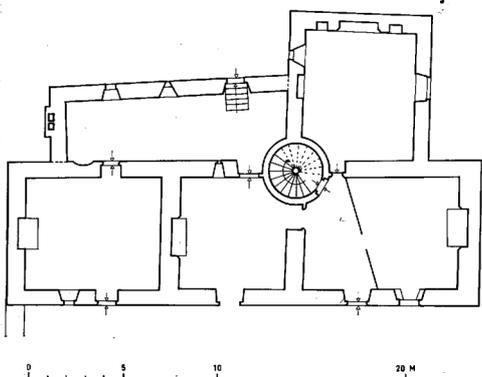
REZ DE CHAUSSÉE

Bâtiment à quatre corps de plan rectangulaire, dont un corps principal antérieur.

Le corps principal (A), orienté au Sud, avec sur sa façade postérieure une tour d'escalier dans oeuvre; mur de refend transversal au droit de la tourelle, déterminant deux pièces (proportions : 1/3, 2/3), rez-de-chaussée, étage, comble.

Au rez-de-chaussée, chaque corps de bâtiment possède un accès direct à l'extérieur. L'étage des différents corps est desservi par la tourelle qui distribue directement les corps (A), (B) et (D); l'étage du corps (B) est desservi indirectement par le comble du corps (D).

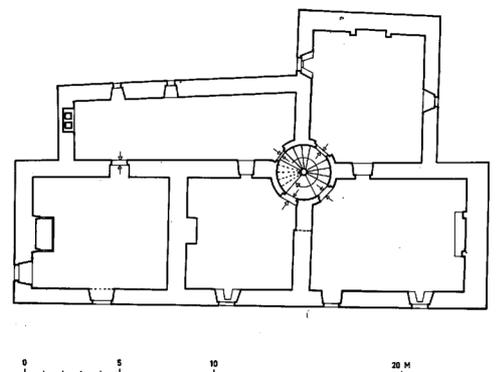
PREMIER ÉTAGE

- Etage. Deux pièces desservies chacune directement par la tour d'escalier; une porte dans le refend est murée.

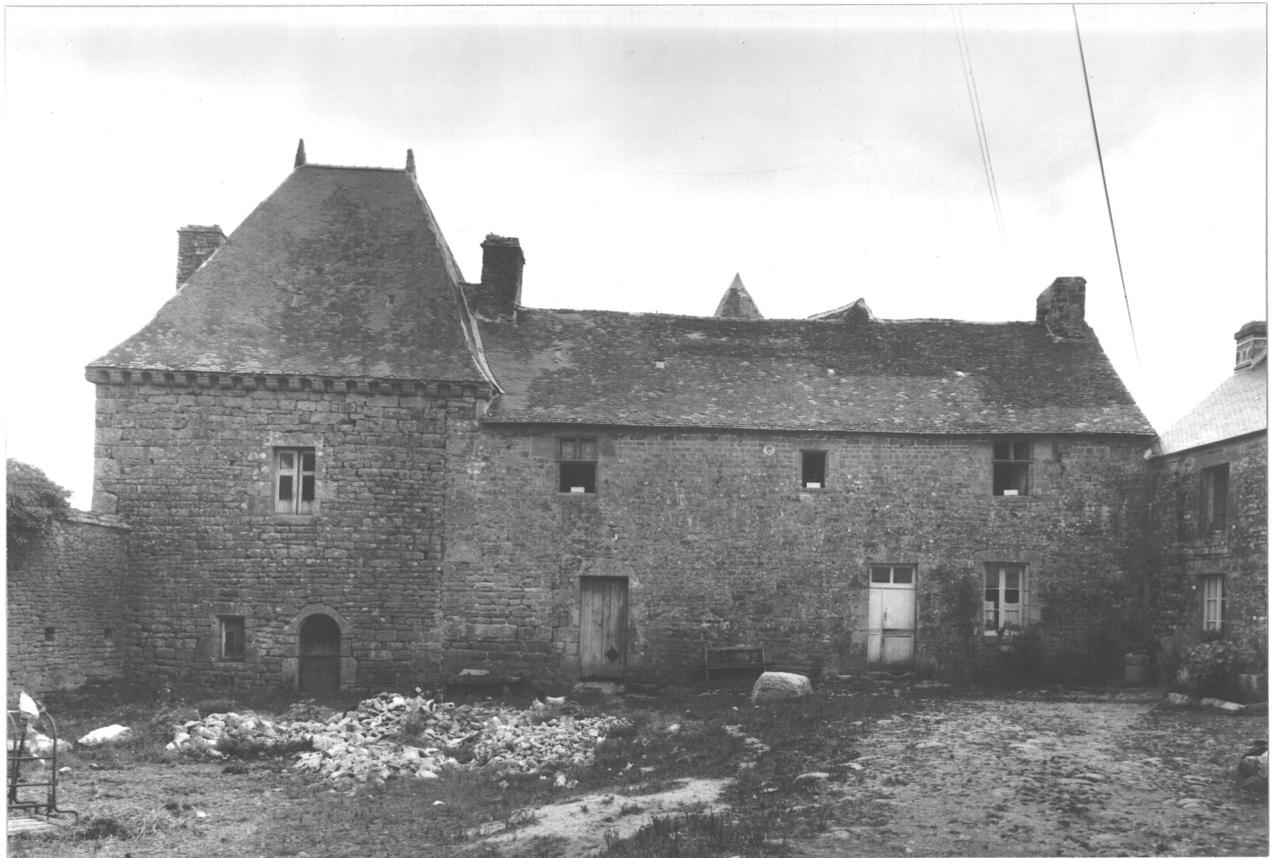
Façade principale

- Elévation antérieure Sud.

Corps principal (A). Elévation sans ordonnance, peu ajourée; deux niveaux d'ouvertures :

- 2 portes et 1 fenêtre rectangulaire au premier niveau,

- 3 fenêtres au deuxième niveau, dont deux à meneau et

traverse en granite.

Cadran solaire en ardoise.

Etat 1999 : en place, très bien restauré

L'élévation Sud avec fenêtres à meneau et traverse de pierre indique une construction du 16^e siècle.

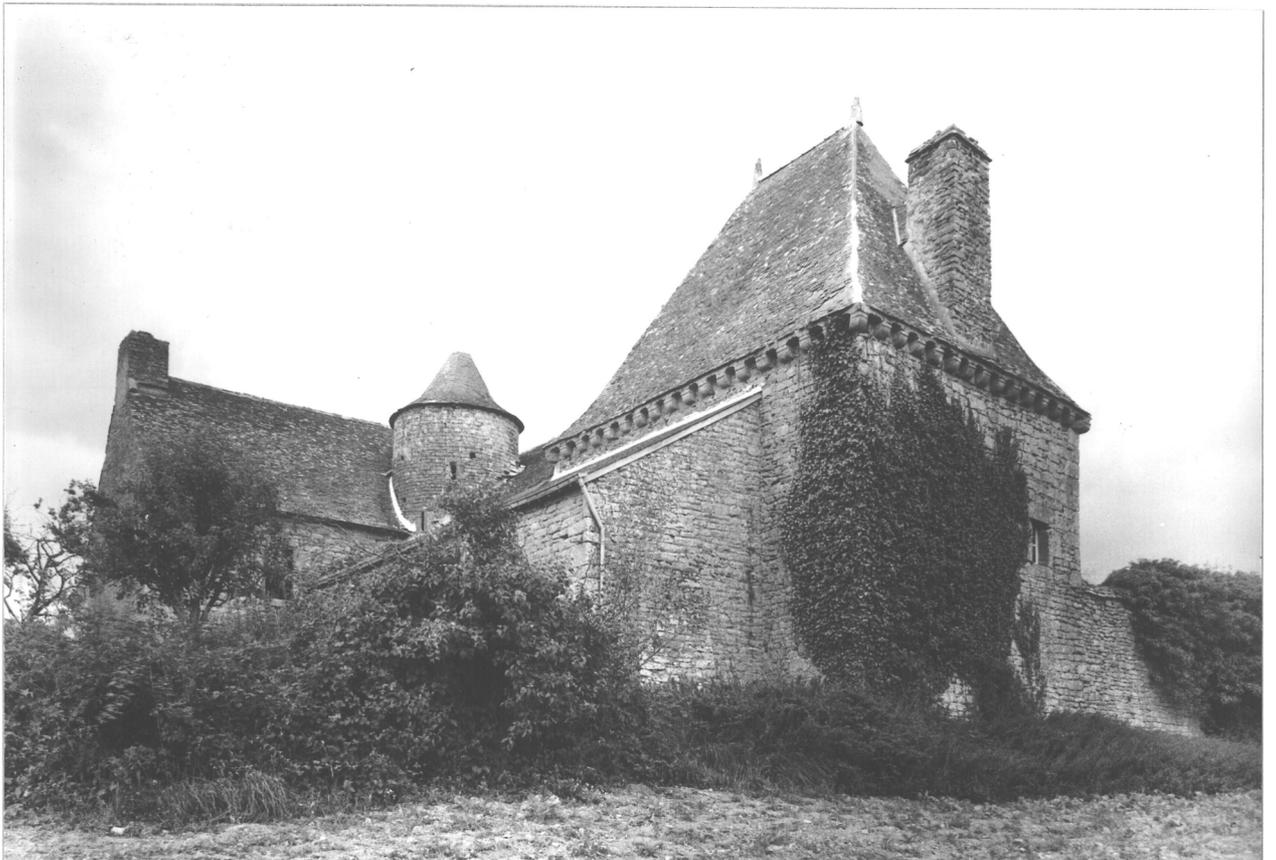
Façade ouest

- Elévation latérale Ouest (corps C).

Mur-gouttereau aveugle.

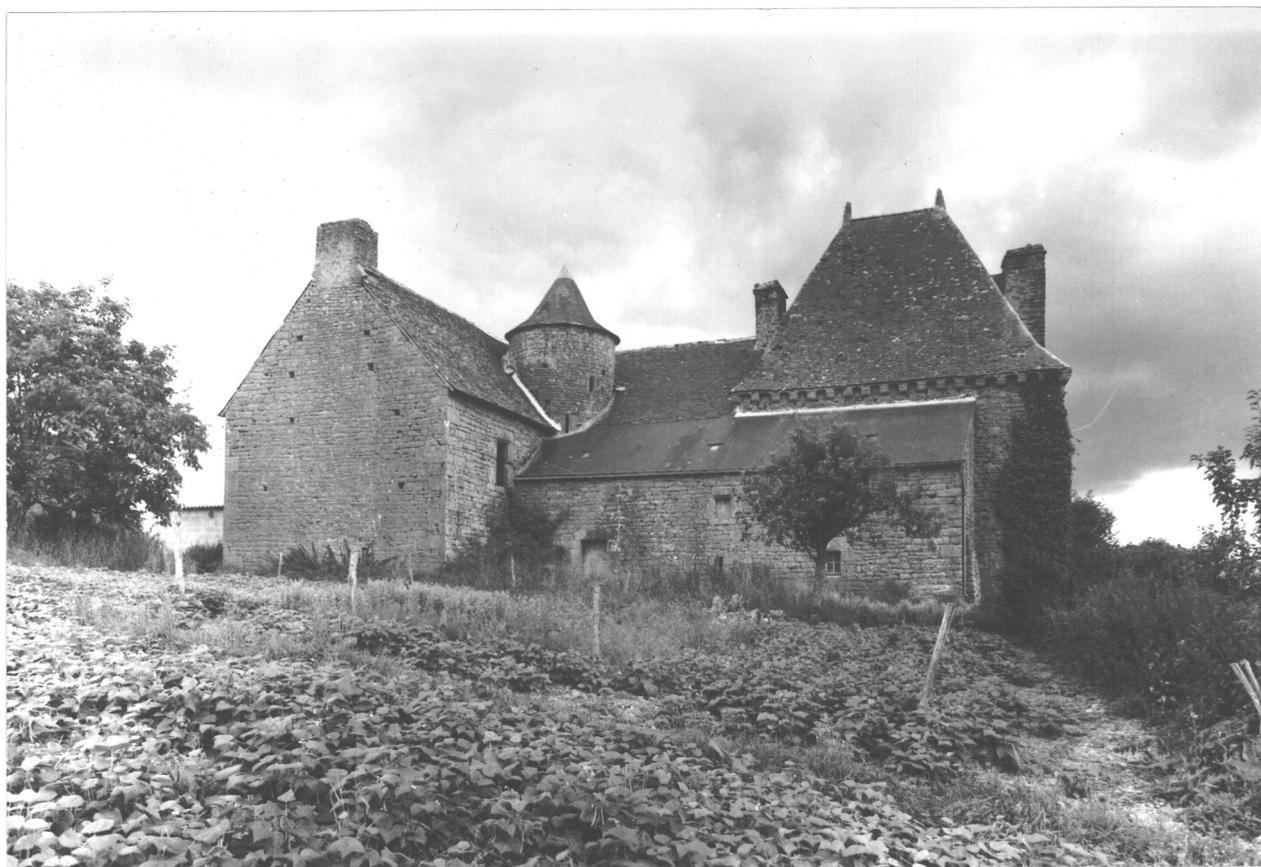
Façade nord

- Elévation Nord.

Elévation sans ordonnance, très peu ajourée; seules sont ajourées les façades latérales du corps (B) et la façade Nord du corps (D).

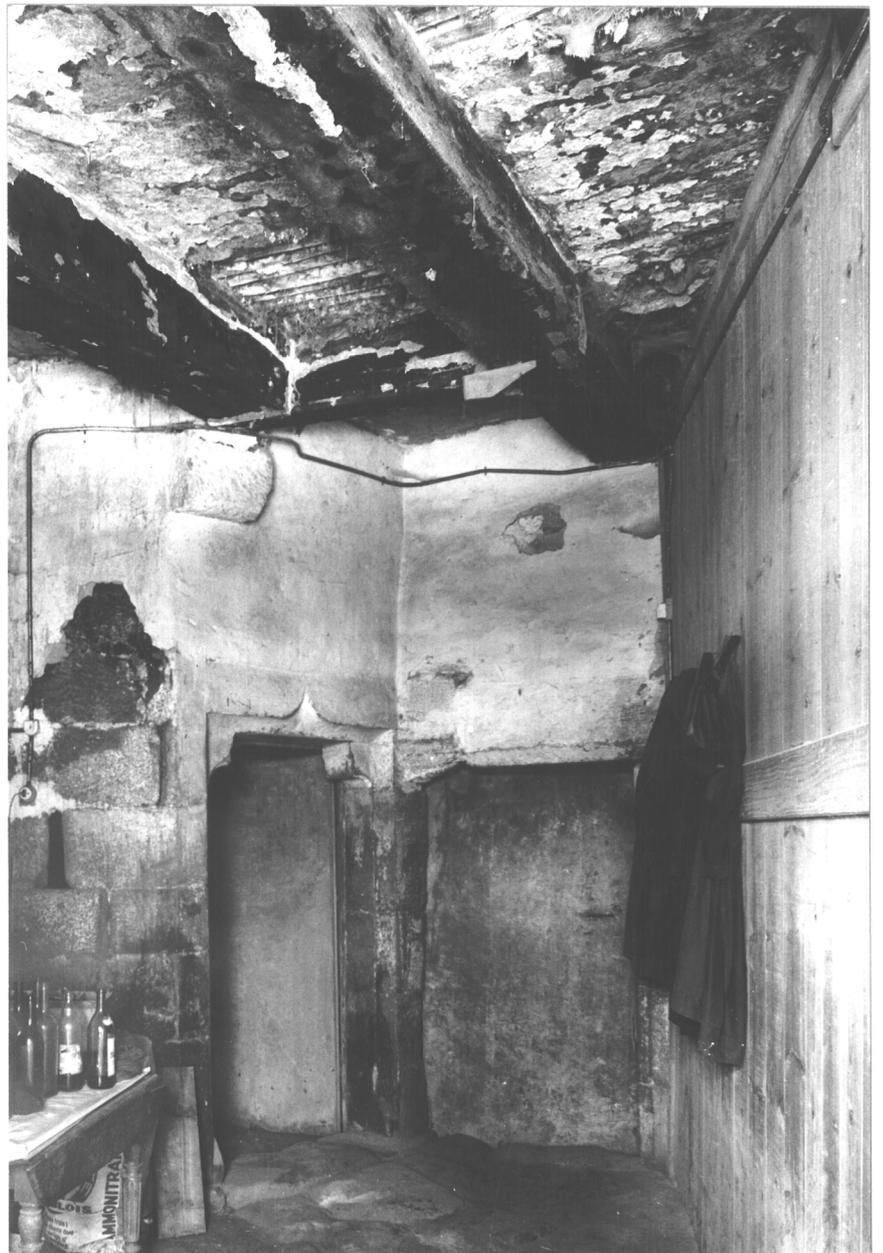
Couloir du rez-de-chaussée

Sol de terre battue sur lattis.

Lattes du plafond

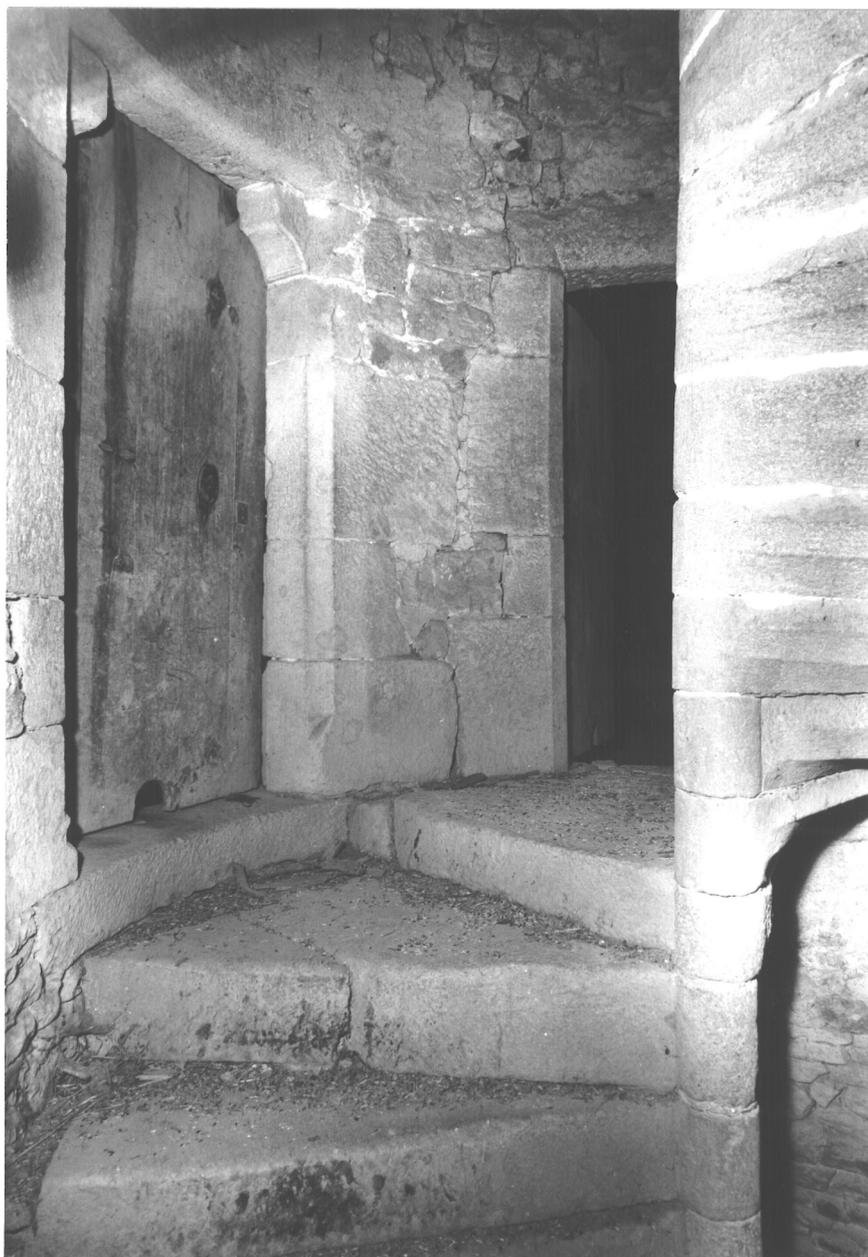
Escalier à vis

- Cage d'escalier. Cage de plan circulaire, contenant un escalier en pierre, en vis sans jour; marches monolithes portant noyau, à revers délardé, deux révolutions.

Portes d'accès aux pièces
del'étage

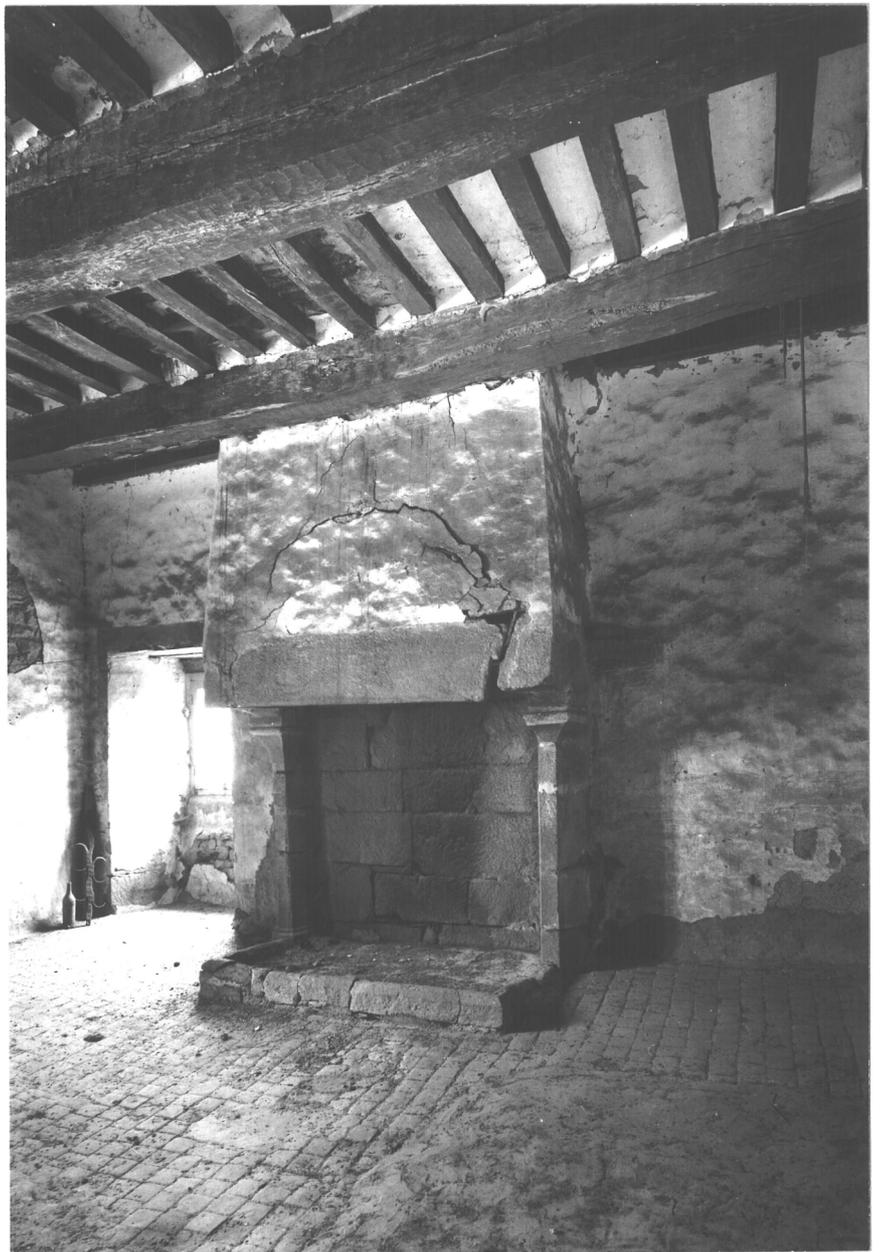
Cheminée (étage)

Chambre des Seigneurs

Type adossé, en granite, piédroits à chapiteau en pyramide renversée, consoles peu développées, linteau monolithe à crossettes, arc de décharge.

Dimensions : H. 1, 65m - l. 2m.

08 - Bâtiment (C) - Etage, mur Ouest (cf. photo).

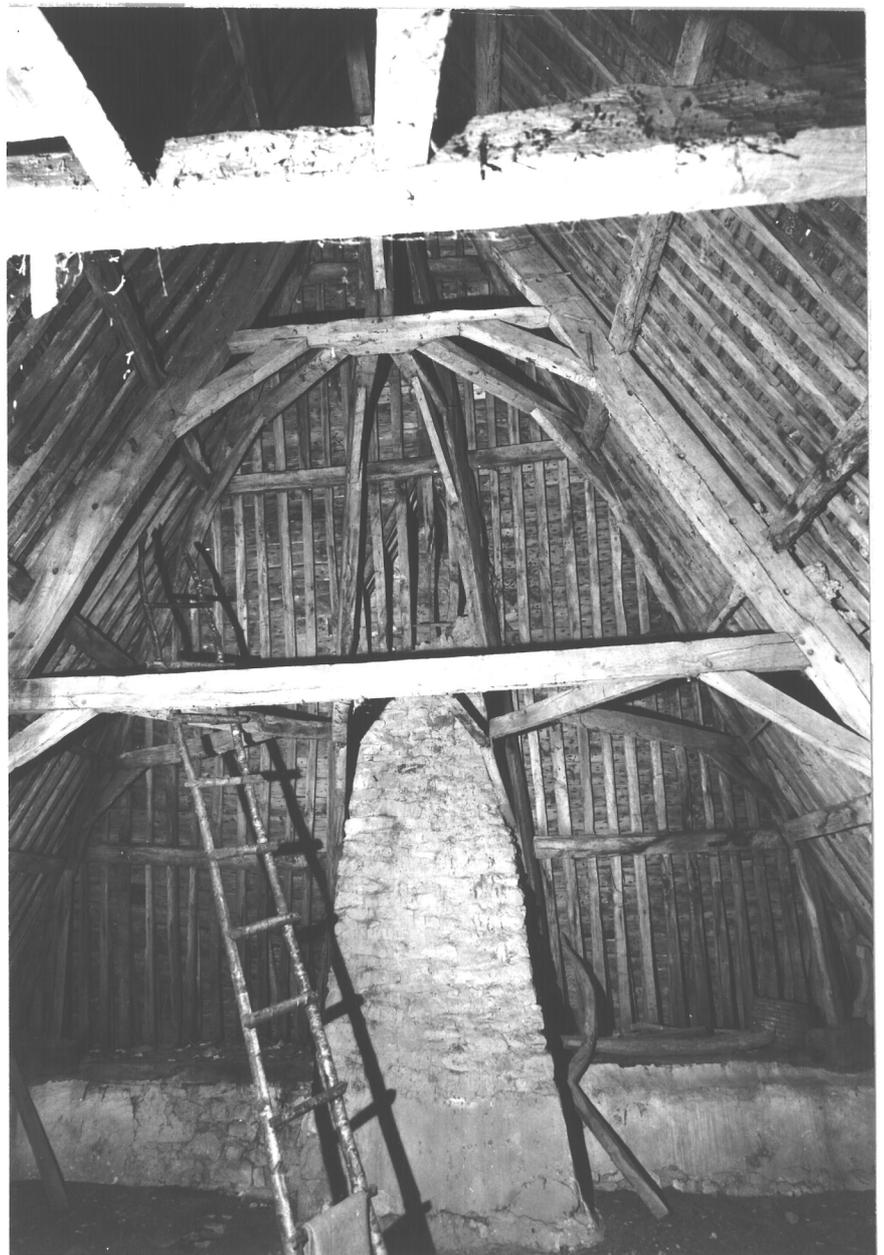
Charpente

Corps (C); deux fermes (cf. photo); arbalétriers, deux entrants retroussés superposés avec aisseliers, jambettes, coyaux; contre-ventement par faitage, trois cours de pannes latérales, entretoises.
