LIGNOL
commune

KEROUALLAN

MANOIR

Dossier établi le : 8.1967 par Boissé
revu le : 11.1974 par J.E. Ducouret

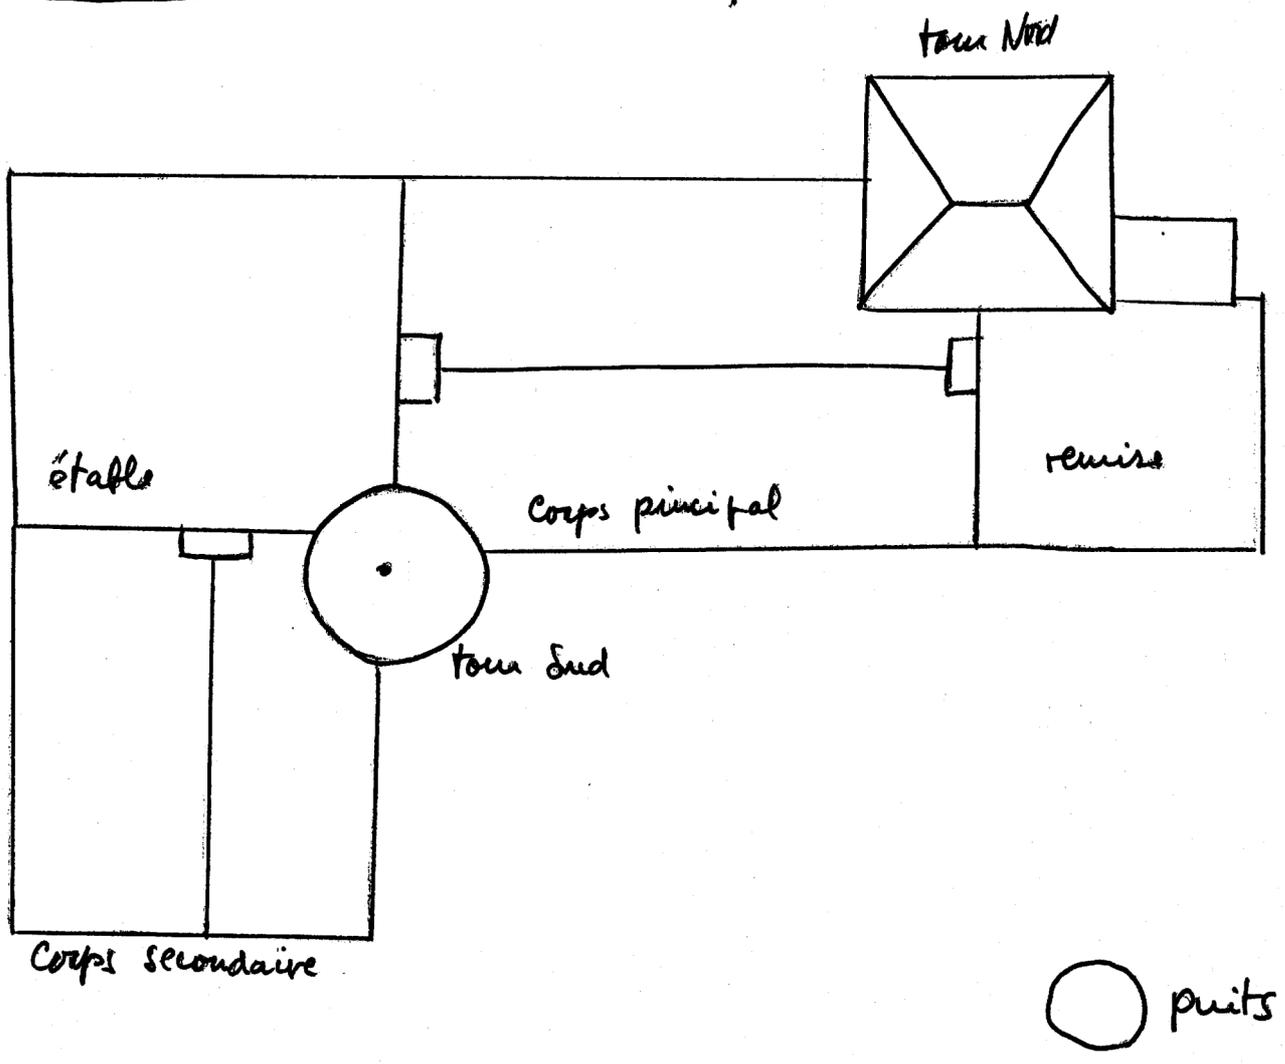
plan-masse

Bâtiment à deux corps en retour d'équerre avec deux tours, l'une dans l'angle des deux corps en face antérieure, l'autre contenant un escalier, sur la face postérieure du corps principal.

Corps principal orienté au Sud, de plan rectangulaire, double en profondeur et en longueur; tour d'escalier de plan rectangulaire en trois-quarts hors-oeuvre sur l'angle Nord-Est; à l'Est bâtiment en appentis (remise).

Corps secondaire orienté à l'Est, se greffant sur l'angle Sud-Ouest du corps principal; plan rectangulaire simple en profondeur.

Dans l'angle Nord-Ouest des deux corps, bâtiment en appentis (étable).

Dans l'angle Sud-Est des deux corps, tour en demi hors-oeuvre (actuellement pièce de distribution).

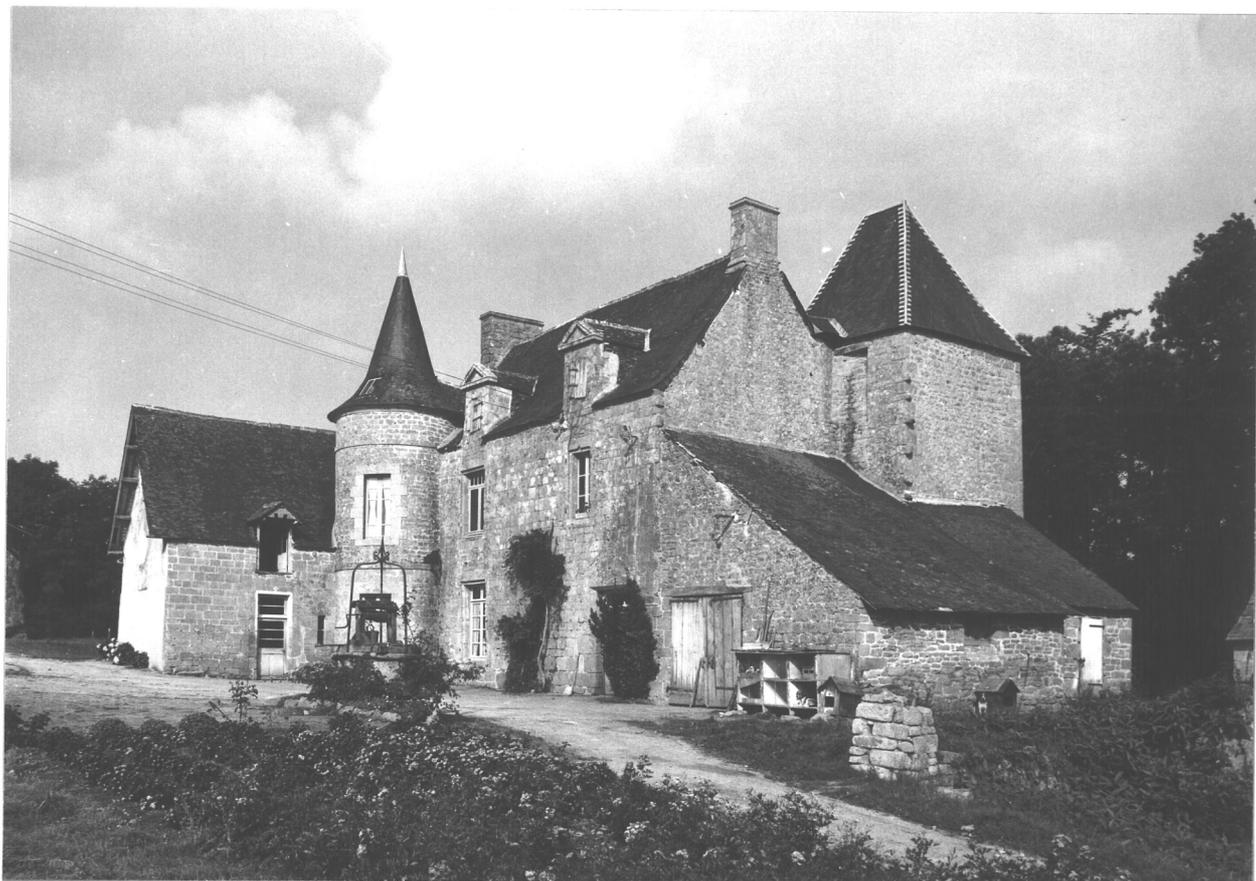
67.56.1280 V

Vue Générale : sud-est

Etat 1999 : en restauration

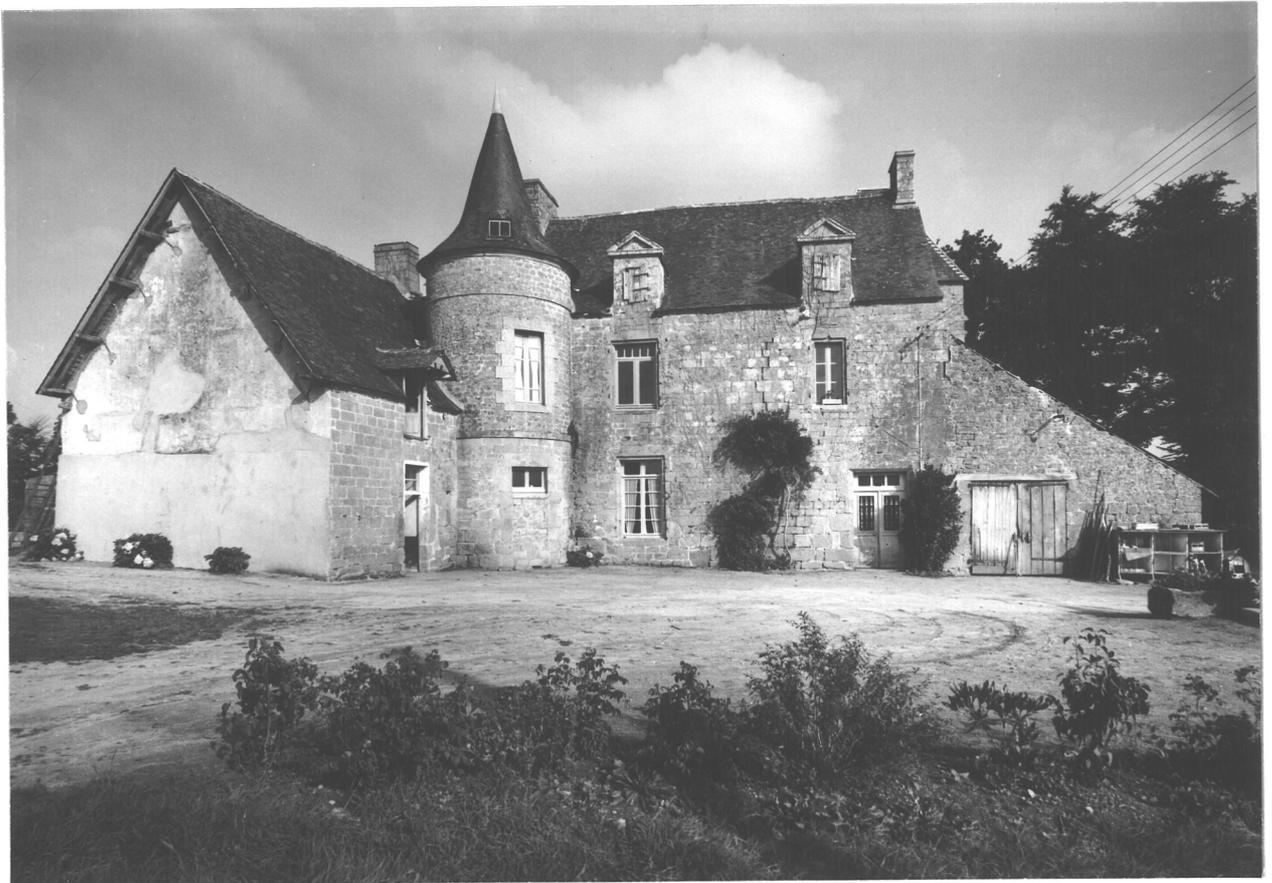
67.56.1278 V

Elévation sans ordonnance comportant une travée sur trois niveaux, une travée sur deux niveaux, une porte.

- 1er niveau : une grande fenêtre rectangulaire à chanfrein incurvé, une grande porte rectangulaire chanfreinée surmontée d'un arc de décharge.

- 2ème niveau : fenêtre rectangulaire à chanfrein incurvé; fenêtre chanfreinée à linteau mouluré en accolade.

- 3ème niveau : deux lucarnes interrompant l'avant-toit, surmontées d'un petit fronton triangulaire.

Vue Générale : face sud

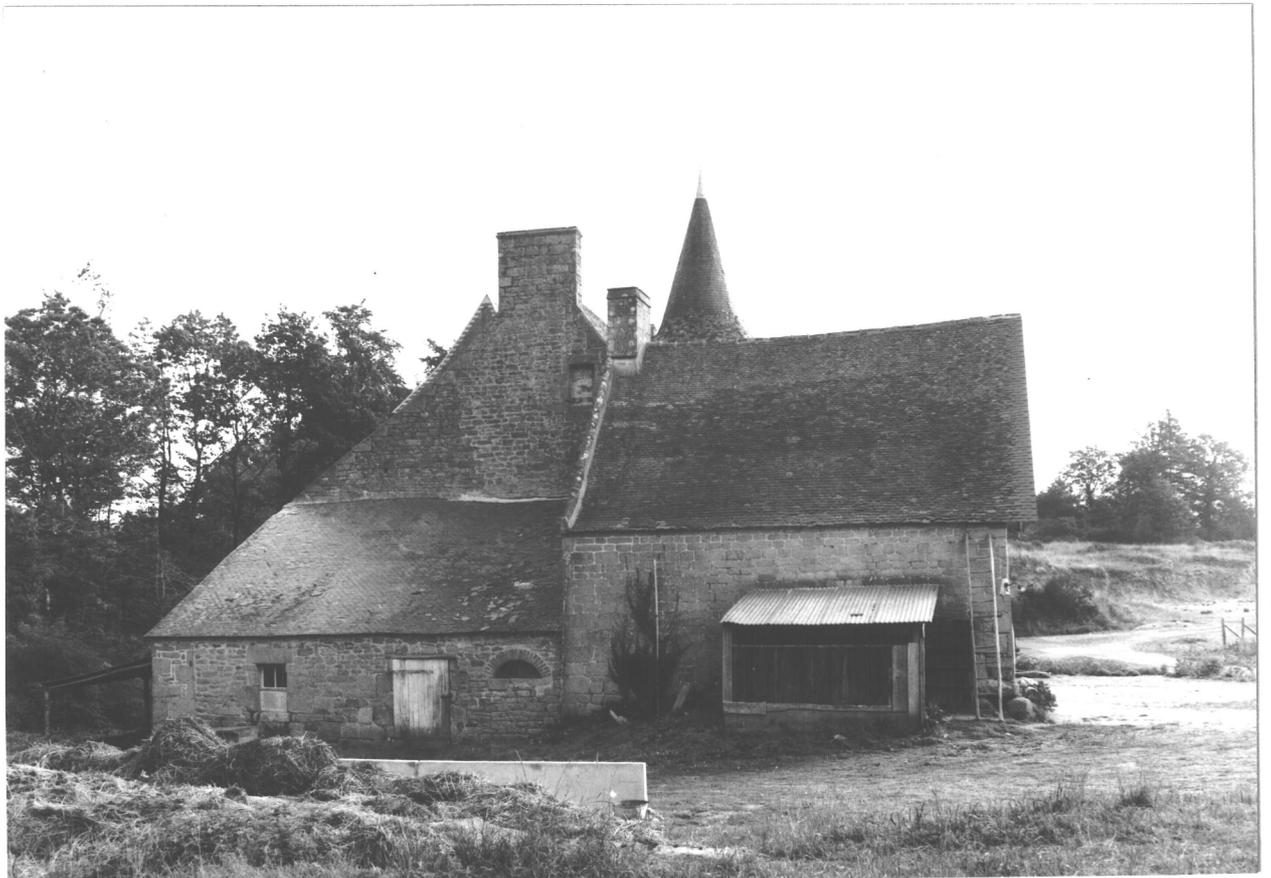
67.56.1281 V

Mur-pignon Ouest partiellement cadré par un bâtiment en appentis; petite fenêtre au niveau du comble.

Vue Générale : face ouest

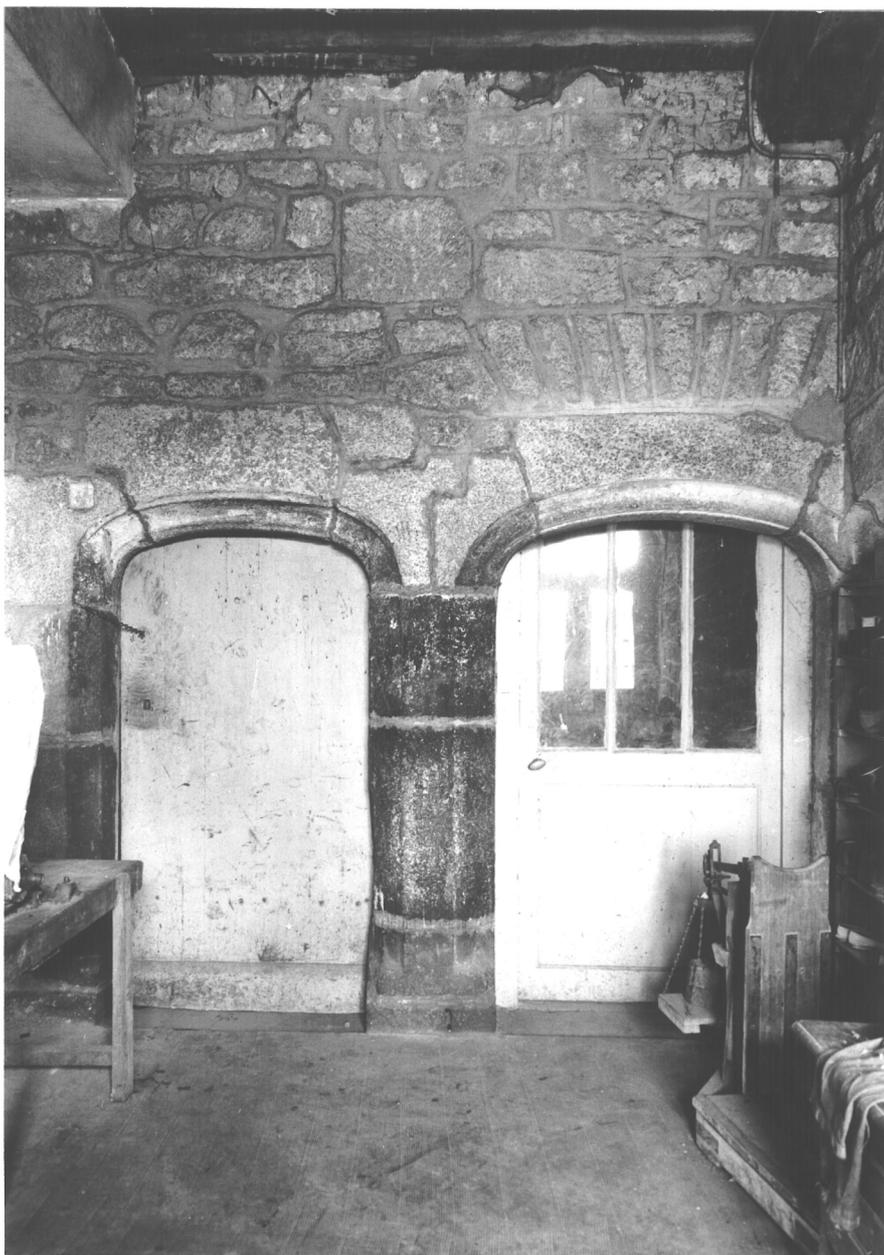
67.56.1275 V

La distribution horizontale des deux corps se fait à partir de l'unique porte d'entrée, sur la façade Sud du corps principal; cette porte ouvre sur un couloir qui dessert au Nord, par deux portes jumelées, la cage d'escalier et le cellier Nord, à l'Ouest une grande pièce. De cette pièce on passe dans la tour Sud qui est une pièce de distribution desservant au Nord l'étable, à l'Ouest : le corps secondaire; à l'Est : le corps principal; une porte murée au Sud donnait sur l'extérieur.

Couloir d'accès à l'escalier

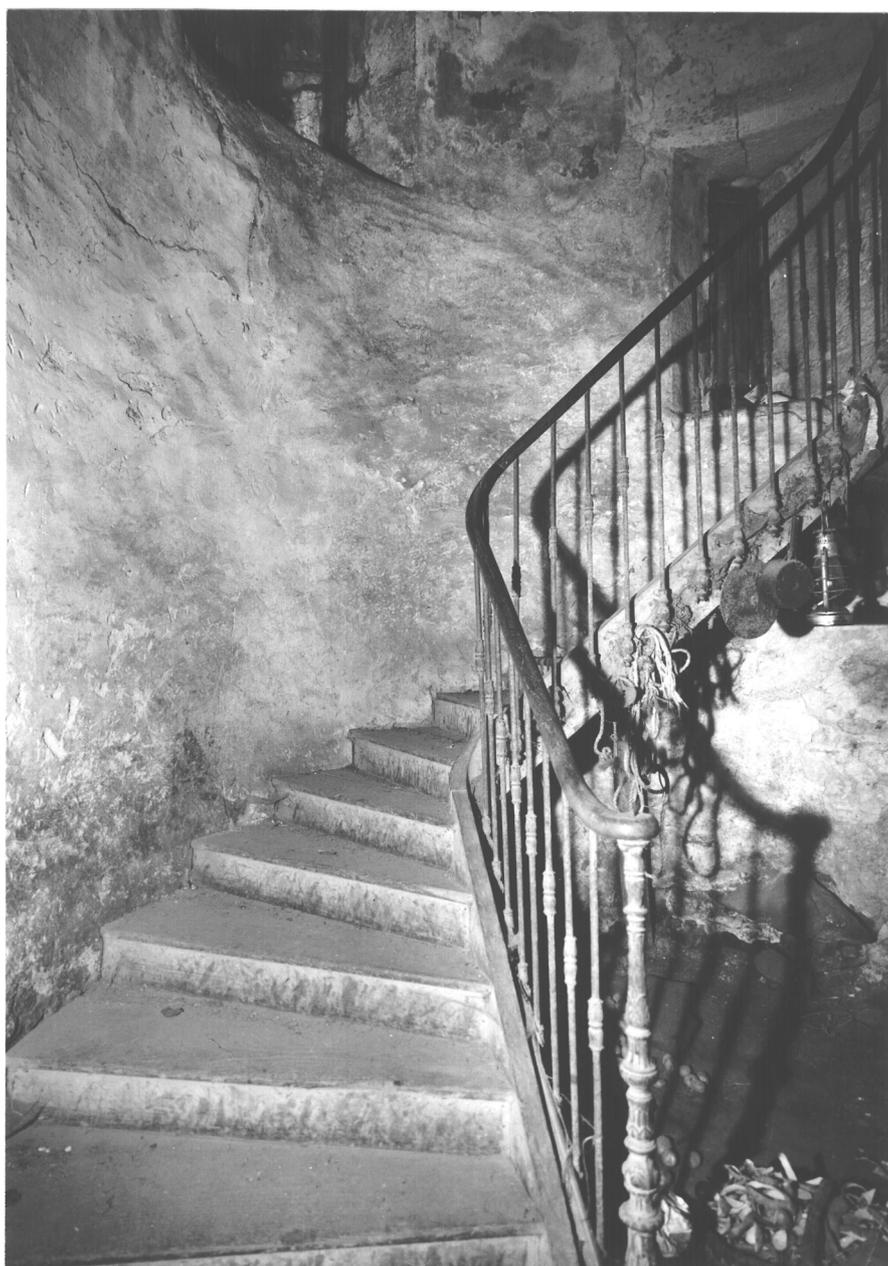
67.56.1276 V

Escalier : cage de plan grossièrement circulaire; escalier de bois, tournant, suspendu, à une volée, rampe métallique.

Escalier intérieur

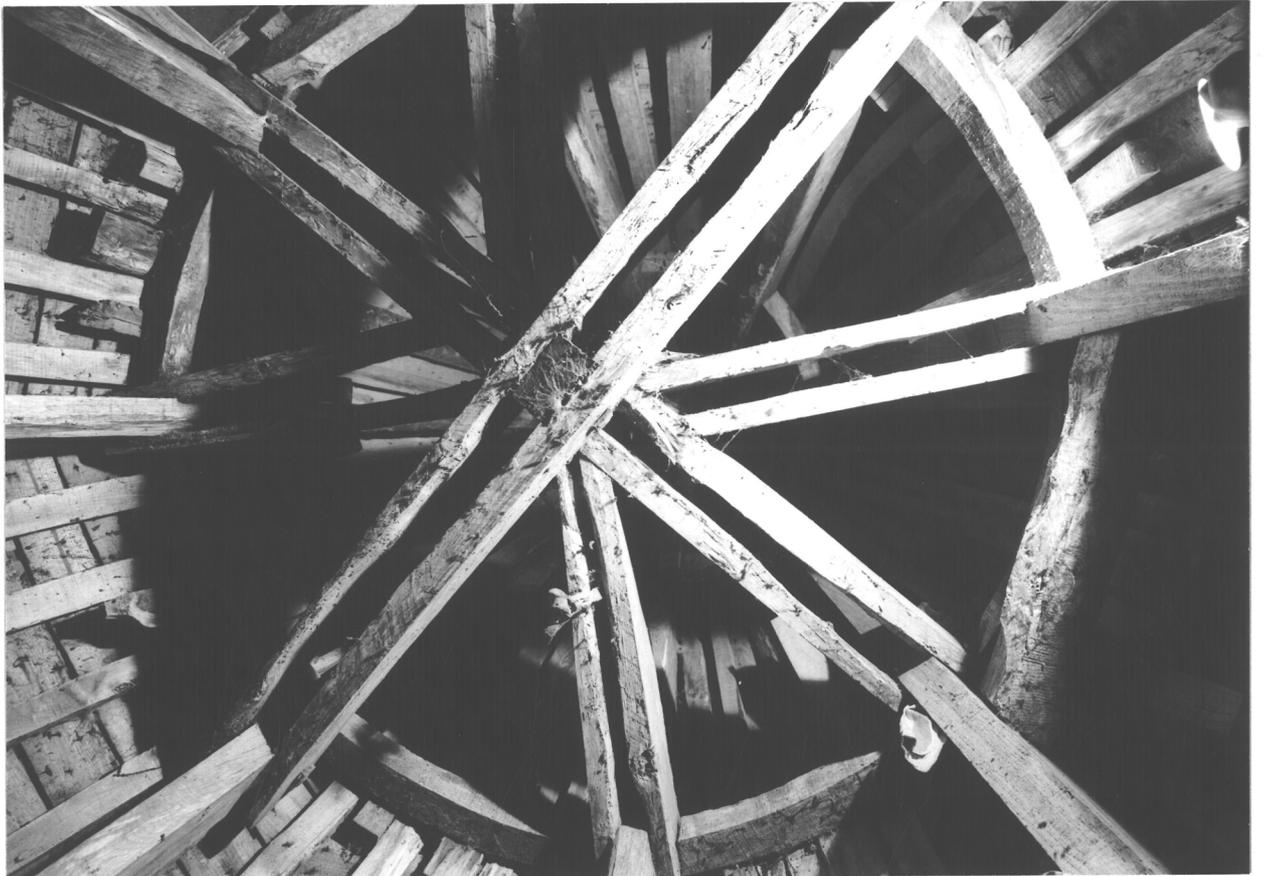
67.56.1277 V

- Tour Sud : en poivrière; arbalétriers et poinçon axial moisé dans une enrayure (cf. photo).

Charpente de la tourelle
