56			LIGNOL		
nº département	commune				
		LE PO	J		
		adresse o	u lieu-dit		
PONTIVY	Guémené-sur-Scorff				
arrondissement	***************************************	canton			
		MANOIR			35.01
		dénomination et titre de l'œuvre			matricule
				,	
Repérage					
Carte I.G.N.	échelle : 1/50 (000 _{feuille} :	Plouay	Lambert :	#2 x 182,20
Carte I.G.N.	echene . 1/ 50	leame.	2 20 0.00	Lambert .	· · · · · · · · · · · · · · · · · · ·
					Y 3 951,80
Cadastre	année :	section:		parcelle :	
	année : 1946	section:	K 4	parcelle :	537
Propriétaire : Mr Pe	stipan Louis-Ma	arie			
Destination actuelle :	exploitation a	agricole			
Protection M.H.:					
État de conservation :					
Dossier établi le :	8.1967	par	Cl. Boissé

I. HISTORIQUE

DEMEURE

MANOIR

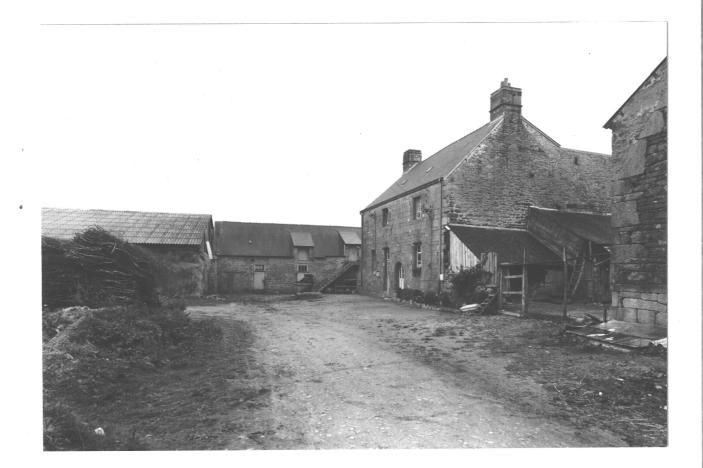
67.56.1241 V

Vue Générale des bâtiments

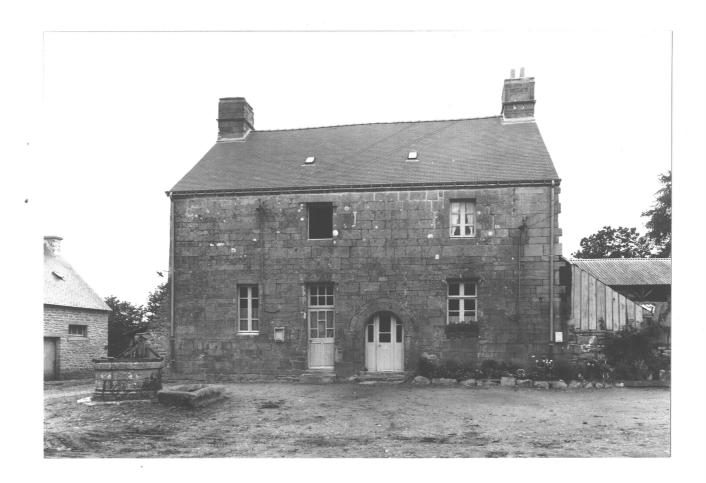
67.56.1242 V

Façade antérieure Sud à deux niveaux d'ouvertures. Deux travées d'ouvertures rectangulaires encadrent une porte plein cintre à chanfrein mouluré, surmonté d'un arc de décharge.

Les deux travées se composent symétriquement :

- au 1er niveau d'une fenêtre rectangulaire décorée d'une

accolade. - au 2ème niveau, fenêtre rectangulaire.

Une fenêtre a été percée postérieurement à gauche, rompant la symétrie de la façade.

Façade sud

La façade antérieure est remaniée, ainsi que la toiture.

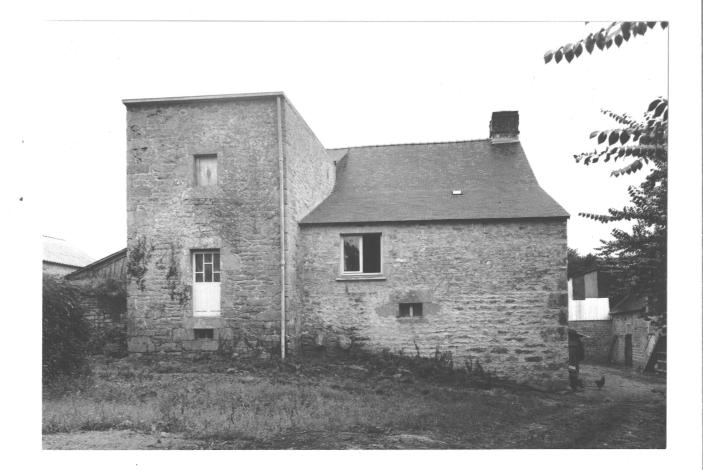
67.56.1243 V

Facade postérieure Nord

Tour d'escalier percée d'un soupirail, d'une porte et d'une faitre. Deux autres ouvertures dans le corps de bâtiment (celle du niveau supérieur remaniée).

Face nord
