LOCMALO

D.C. HABITAT RURAL

DEMEURE

## Maisons

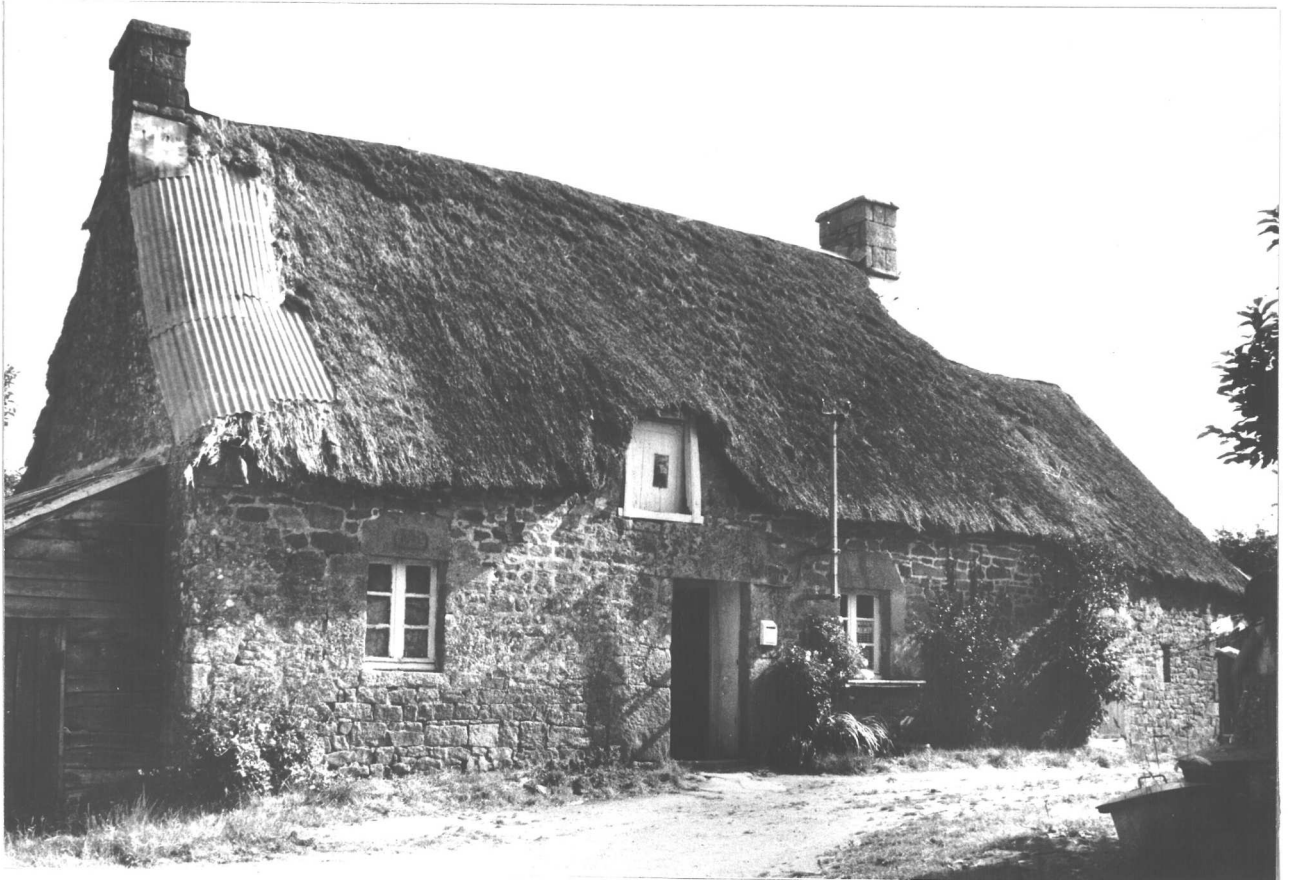
67.56.2088Z

Vue Générale de la face sud

Ferme "A"

Logis et dépendance alignés, rez-de-chaussée et comble, division par cloisons, deux cheminées en pignon, une porte et deux fenêtres au premier niveau, une lucarne retroussant le chaume, logis et dépendances couverts en chaume; le logis porte la date 18.1.

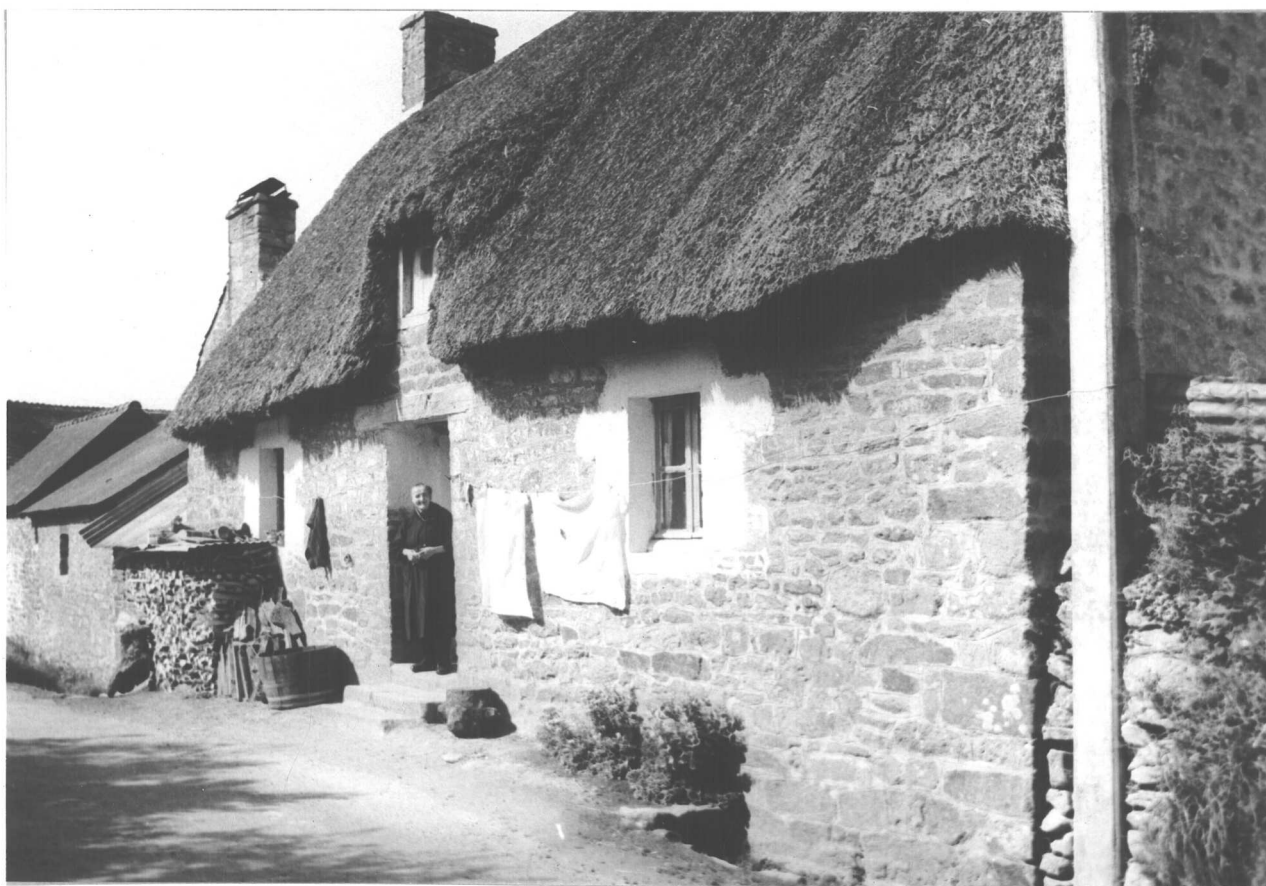
67.56.2089 Z

Vue Générale de la face Est

Ferme "B"

Logis isolé, identique au logis de (1). Orientation à l'Est.

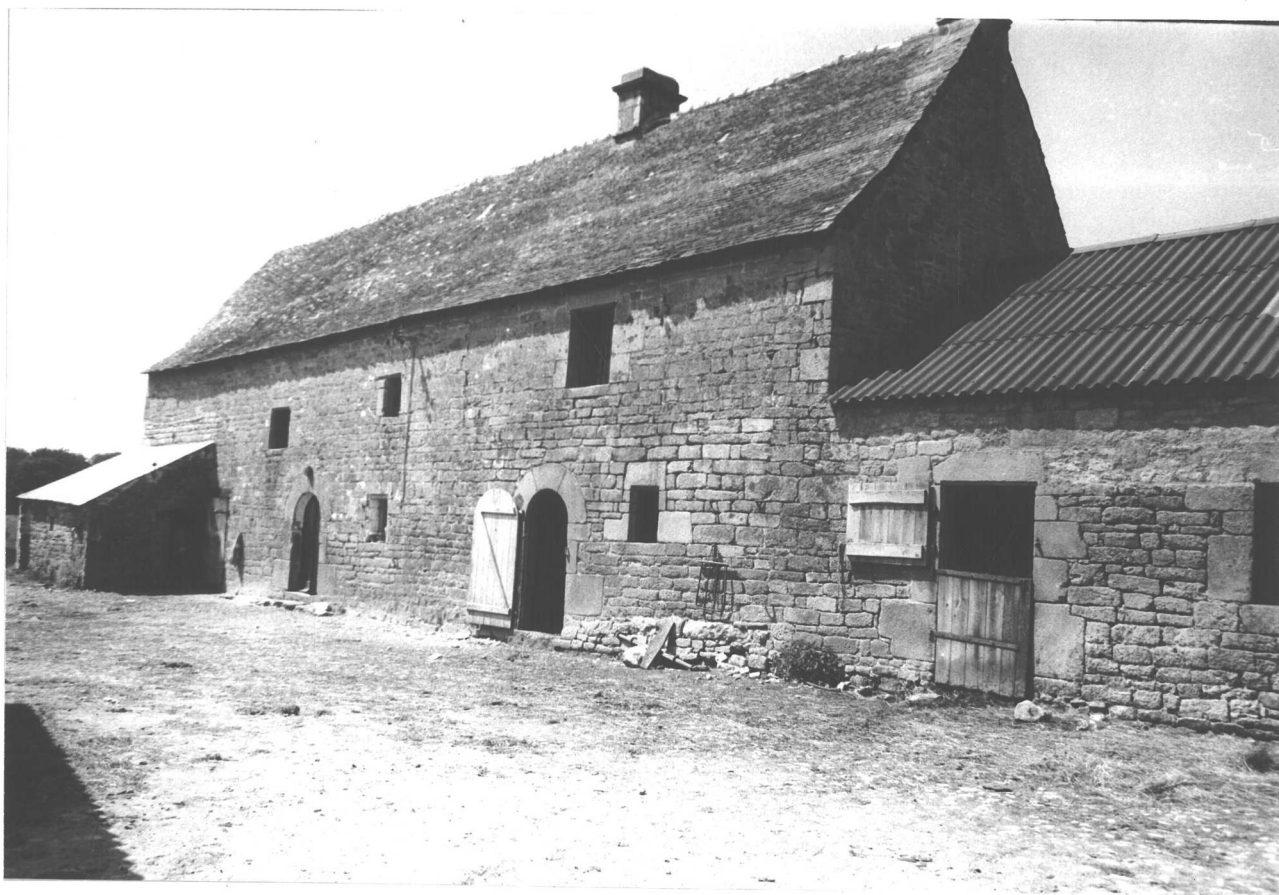
67.56.2093 Z

Ferme 3

Vue Générale de la face sud

Logis et dépendances alignés. Logis de plan allongé divisé par un mur de refend; deux niveaux carrés; une porte en plein cintre à trois claveaux ouvrant sur chaque logis, construction en moyen appareil de granite; élévation très irrégulière. Tour d'escalier en hors oeuvre sur la façade postérieure au droit du mur de refend, couverte par le prolongement du toit principal. Dépendance indépendante, couverte en chaume.

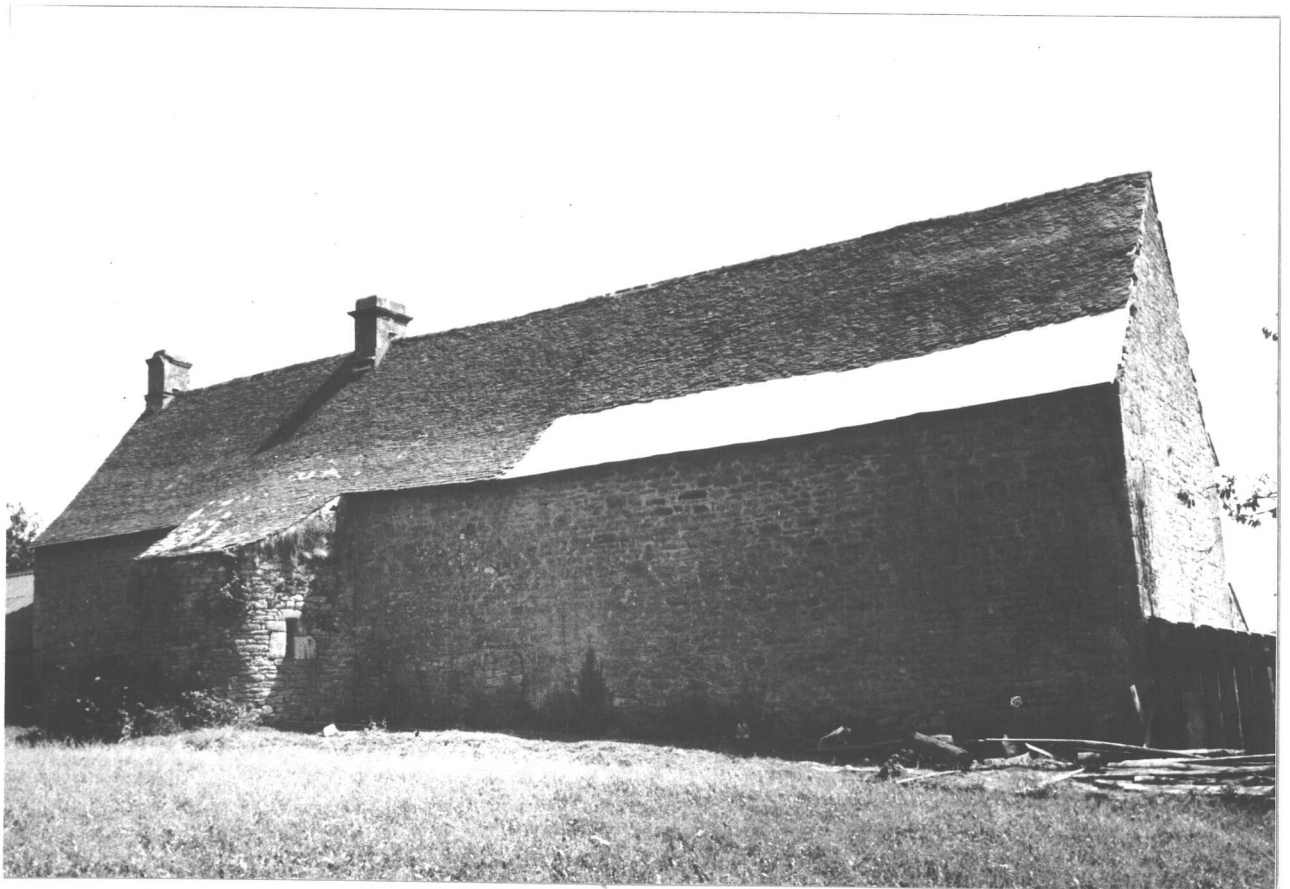
67.56.2094 Z

Vue Générale de la face nord

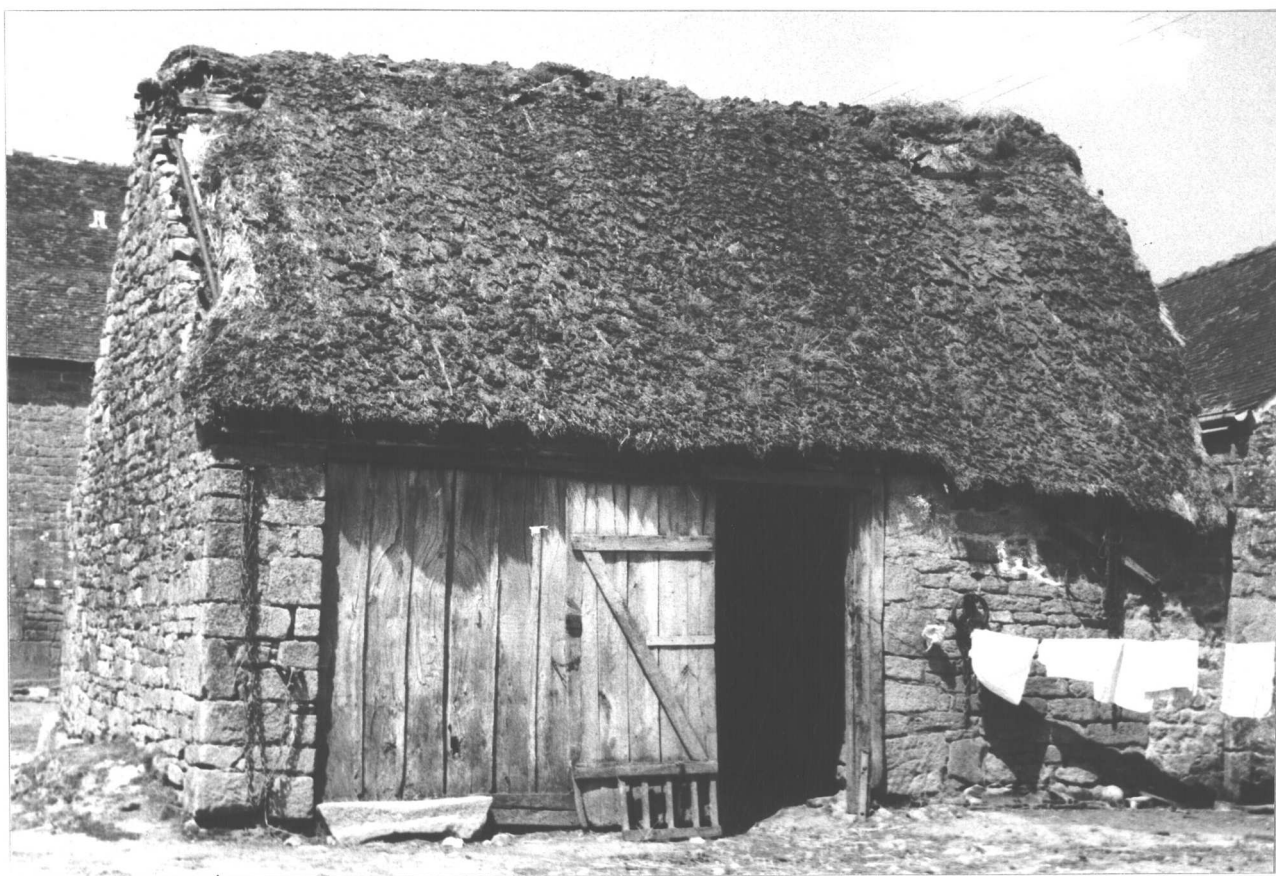
67.56.2095 Z

Vue Générale de la chaumière
