56 PERSQUEN

Kergoulas  
D.C. HABITAT RURAL  
DEMEURE

LOCALISATION : Kergoulas

DESCRIPTION

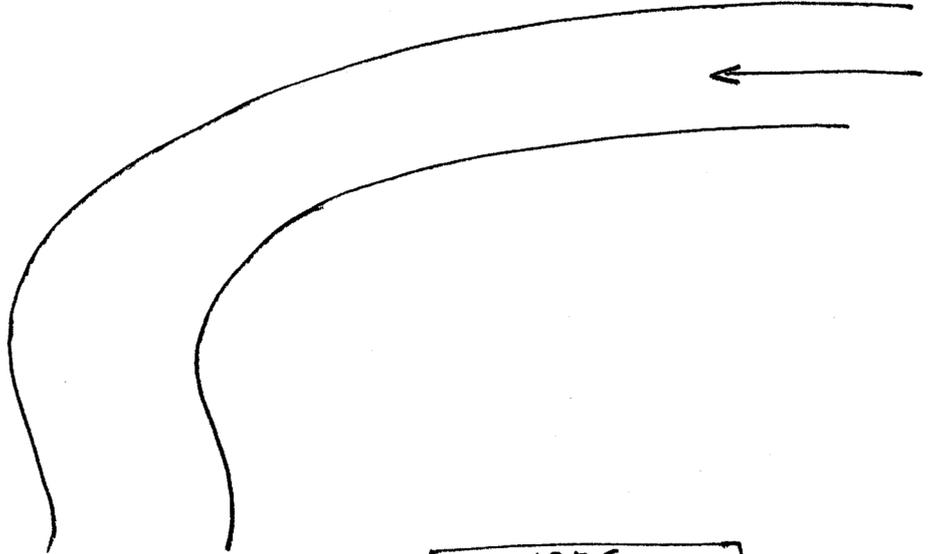
Hameau comprenant quatre maisons dont une partie en ruines.

Chamuisé (D)  
(pl. 29)

usine c (pl. 21)

1875  
A. (pl. 20)

B  
(pl. 20)

○  
puits date  
1875

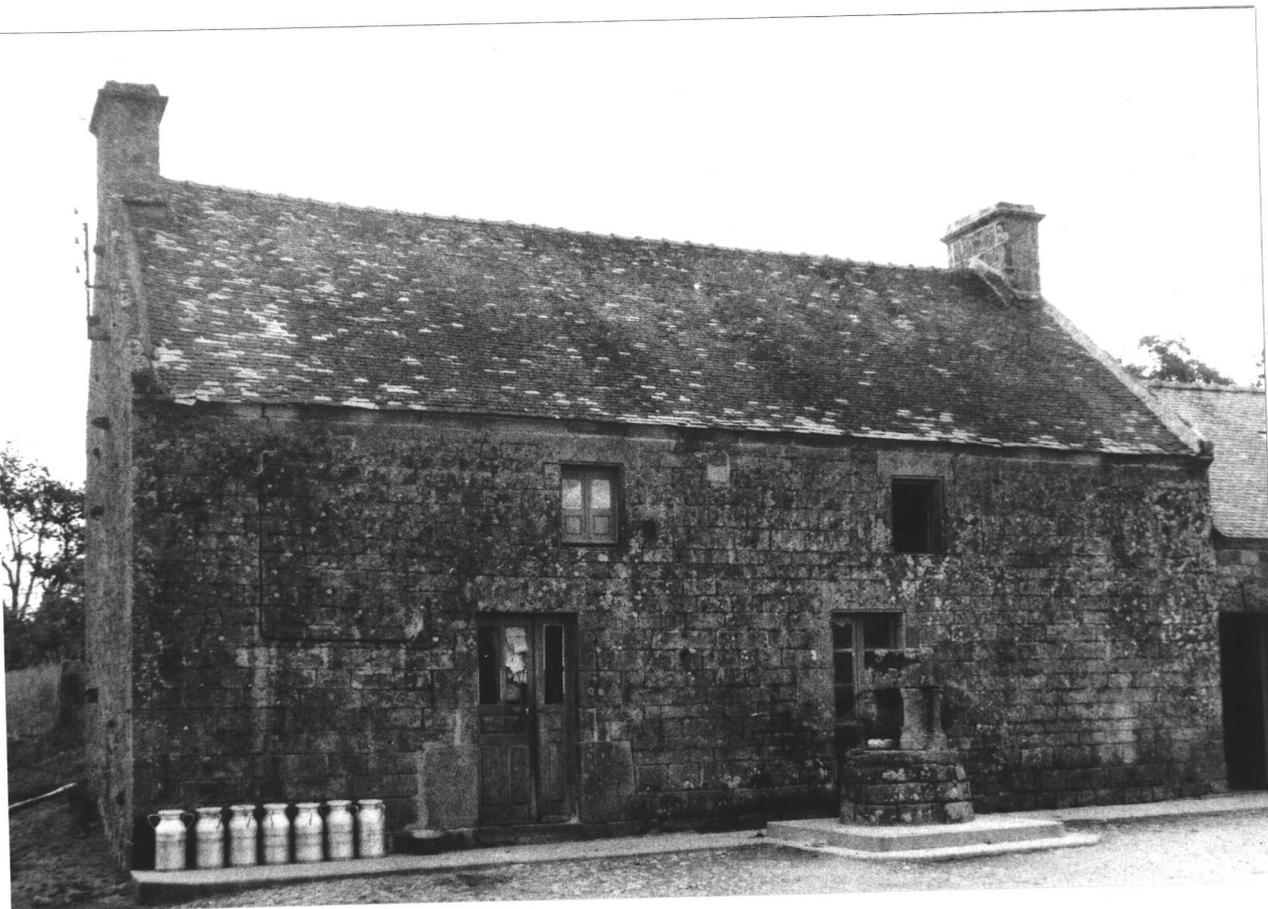
Façade de "A"

Porte la date 1875.

Plan rectangulaire, ~~parallélogramme~~ deux niveaux carrés.

Bel appareil de granite taillé, régulier.

Elévation irrégulière, à baies rectangulaires avec fenêtres à feuillure de contrevent.

Corniche en incurvation sous le toit. Souches de cheminées couronnées d'une corniche moulurée.

L'analyse de l'édifice prouve qu'il a été conçu pour être couvert d'ardoise.

Etat 1999 : en place, intact

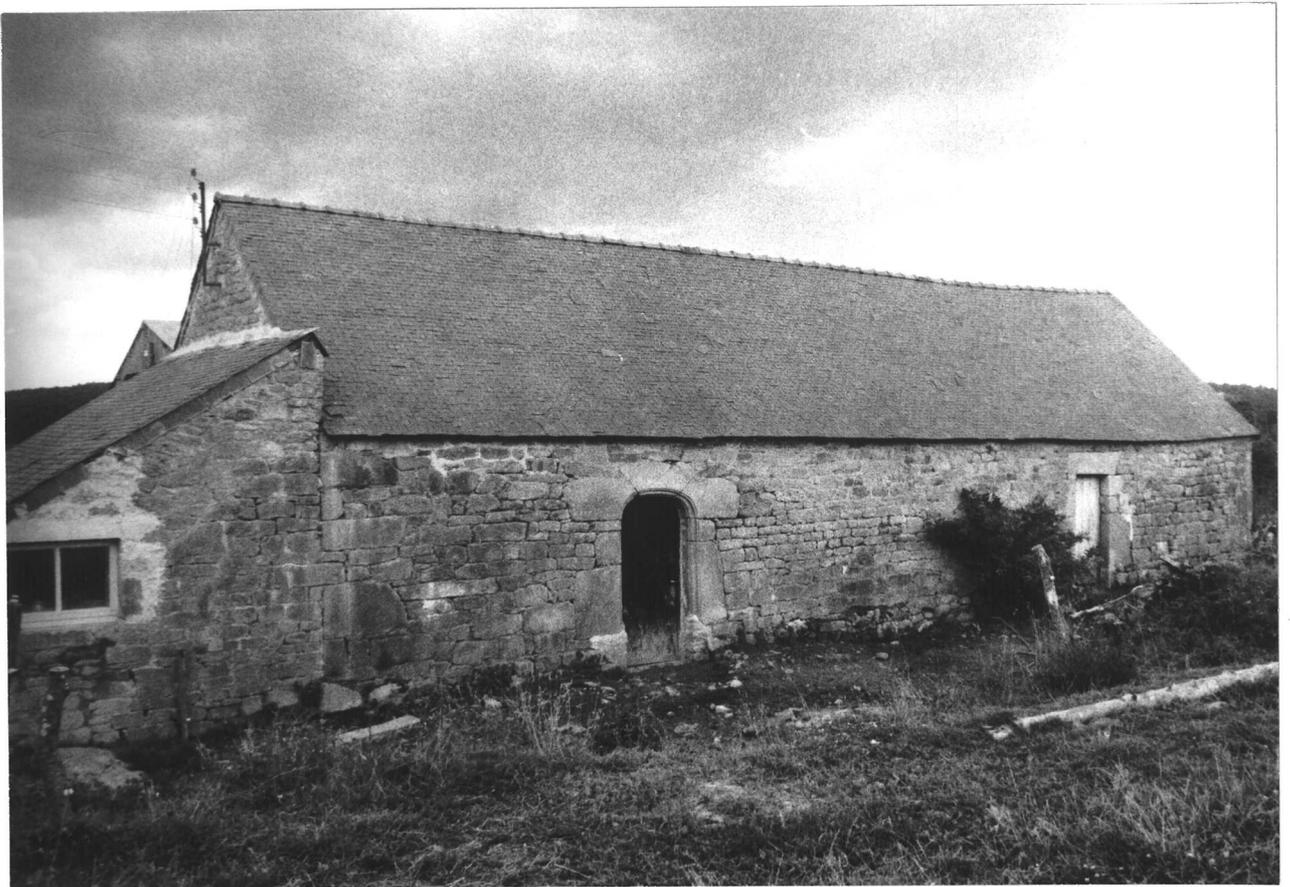
Etable "B"

Dépendance allongée, en petit appareil de granite irrégulier. Porte en anse de panier moulurée.

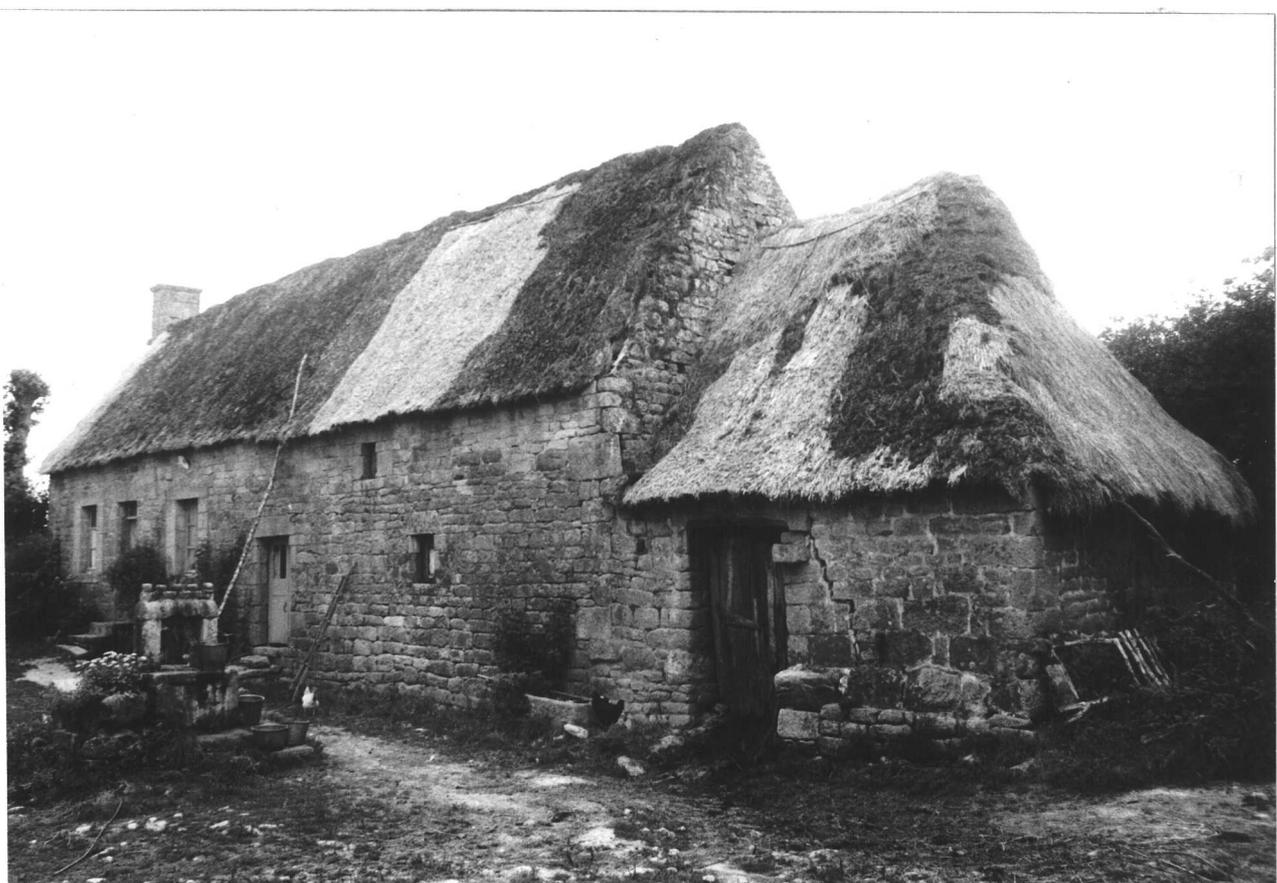
Chaumière

Habitation de plan rectangulaire, flanquée d'une dépendance basse.

Plan allongé simple en profondeur, à deux logis mitoyens (?).

Moyen appareil de granite irrégulier. Toit de chaume couvrant les pignons. La dépendance est couverte d'une croupe en chaume.

Fenêtres rectangulaires à angle vif, remaniées.

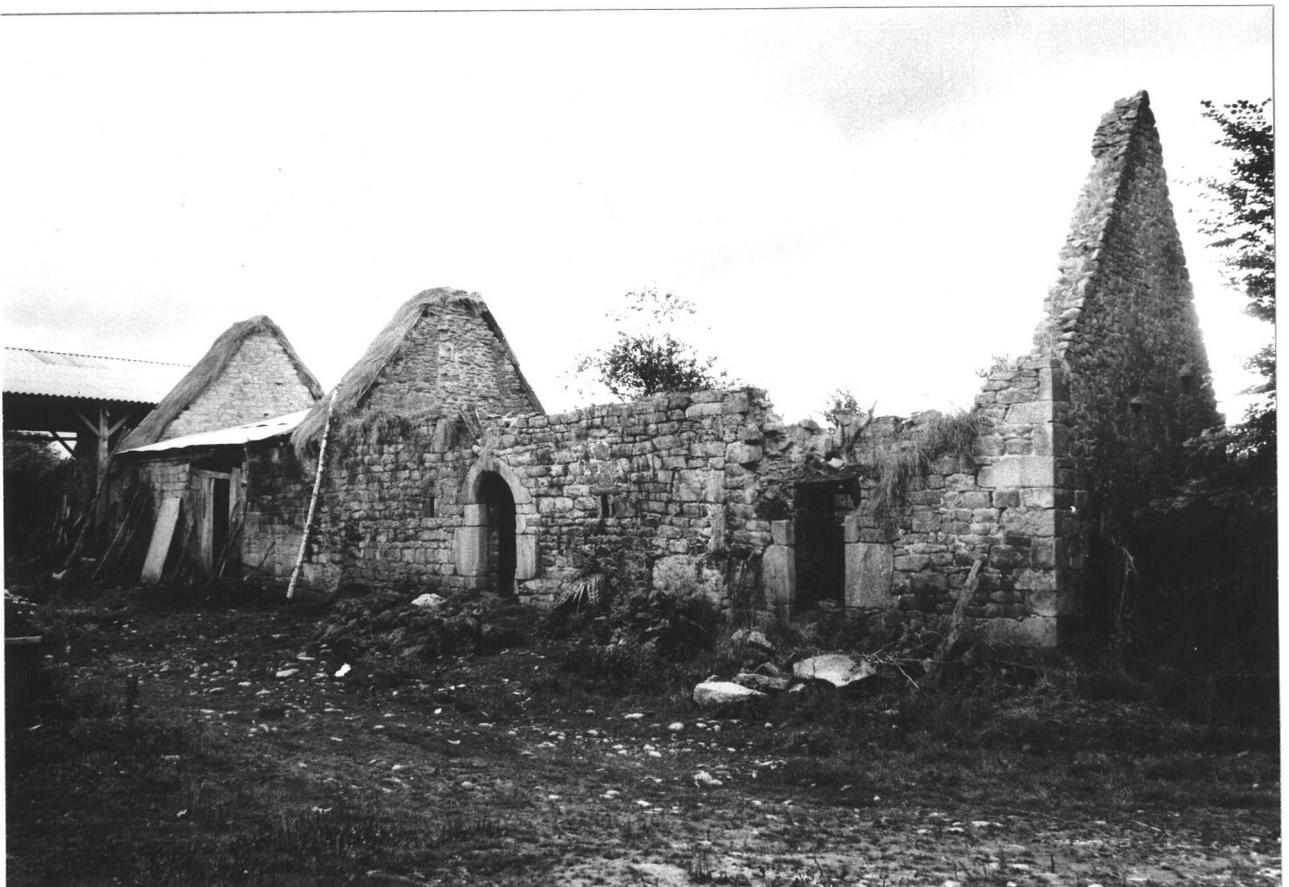
Ruine

Maison allongée occupé dès l'origine par des dépendances (pas de fenêtres). Actuellement en ruines. Appareil de petit moëllons de granite. Porte en plein-cintre à trois claveaux. Les pignons étaient couverts par le chaume.
