II. DESCRIPTION**1. SITUATION ET COMPOSITION D'ENSEMBLE**

III. NOTE DE SYNTHÈSE

Persquen - 56.

CHAPELLE SAINT VINCENT

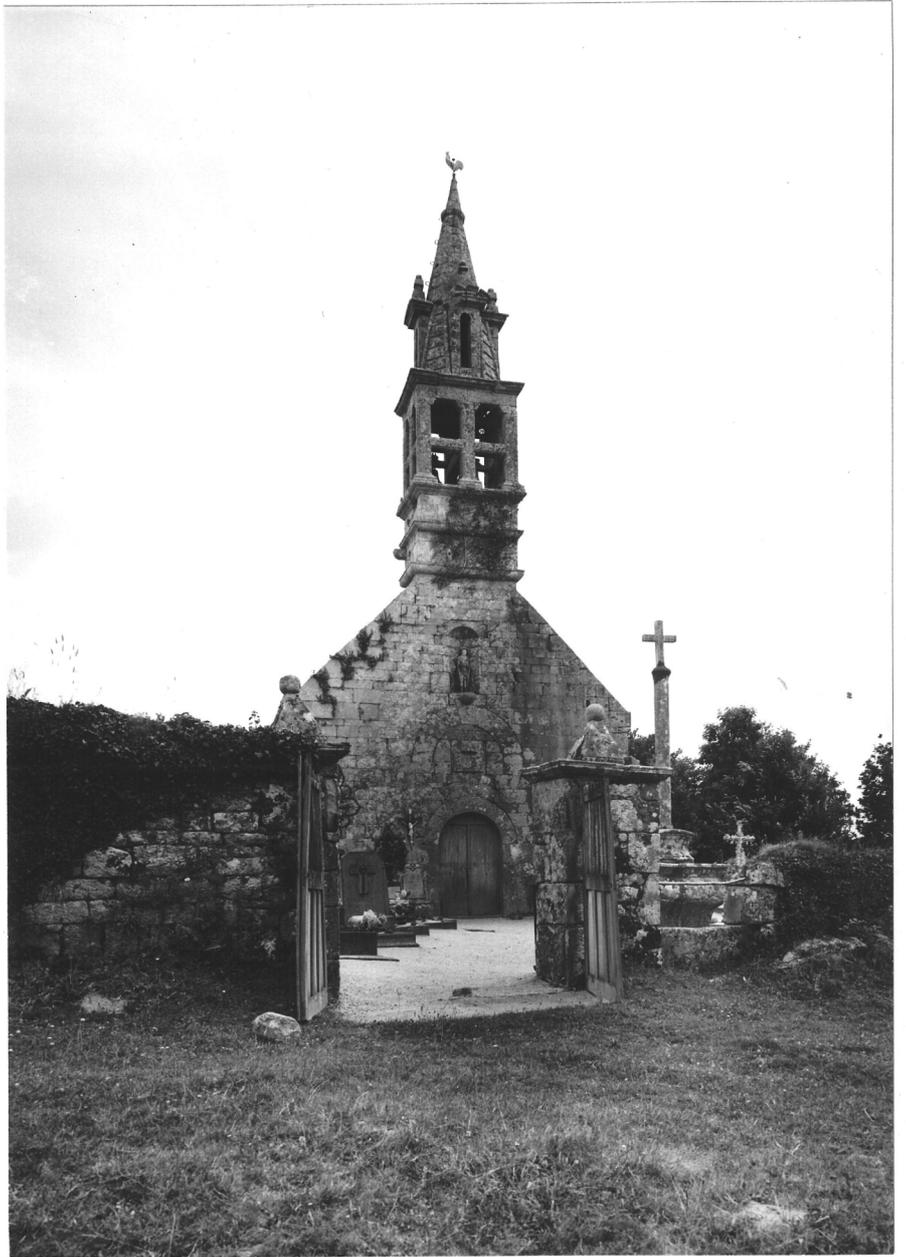
67.56.871 V

Mur-pignon à clocher. Portail axial en plein-cintre à trois claveaux surmonté d'un arc de décharge.

Au-dessus du portail une pierre carrée, en légère saillie, porte la trace d'armoiries. L'arc de décharge est surmonté d'une niche à arc en segment voûtée en cul-de-four; occupée par une statue (cf. sous-dossier). Rampants assisés.

Clocher au nu du mur composé: d'une souche cubique ornée sur les quatre faces de deux corniches en quart de rond, et d'une corniche moulurée d'un talon et d'un quart de rond; d'une chambre de cloches rectangulaire ouverte sur les quatre faces de baies jumelées à linteau sur corbelets et traverse; d'une corniche; d'une flèche octogonale flanquée sur les faces cardinales d'une baie en plein-cintre surmontée d'un fronton cintré armorti d'un pot à feu.

Face Ouest

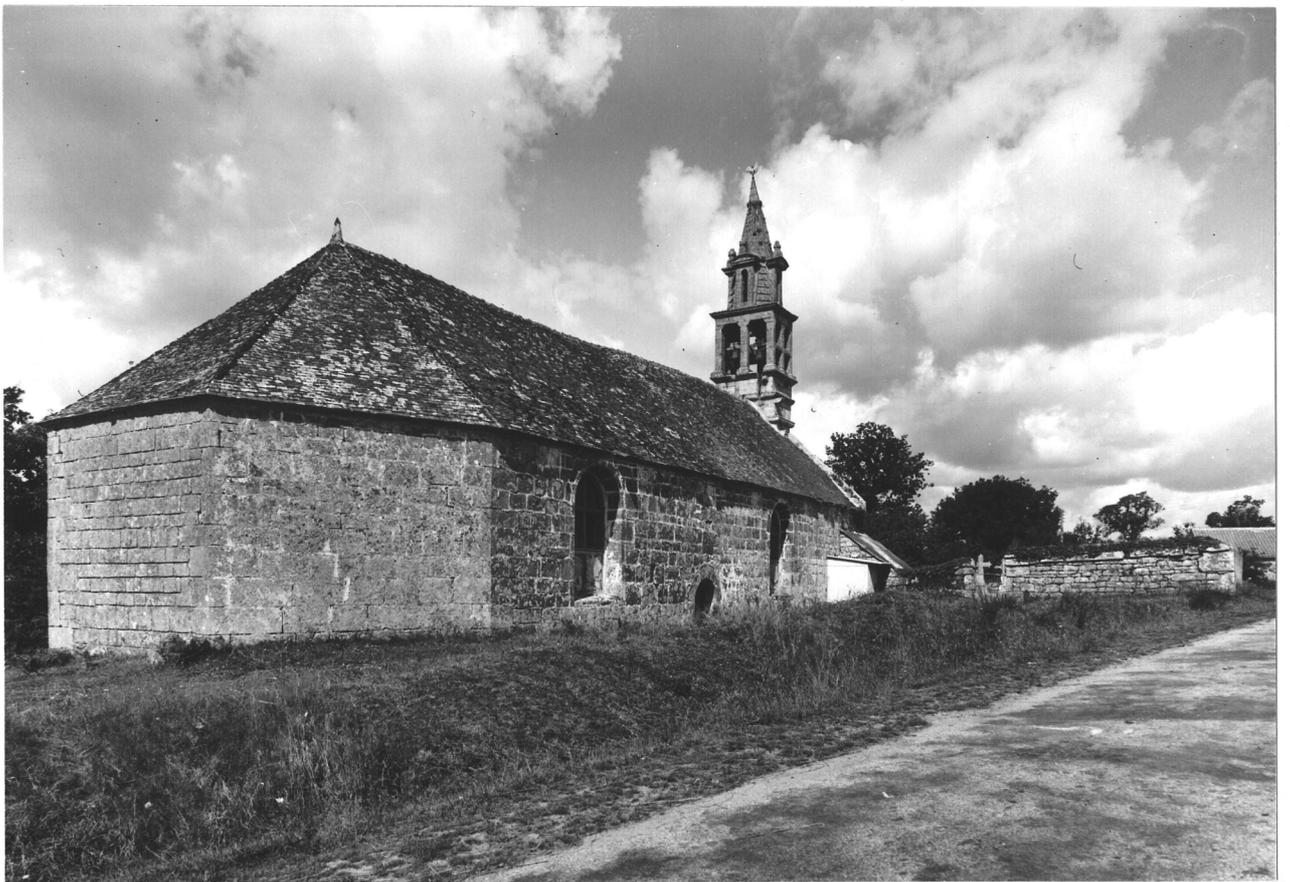
67.56.869 V

Une porte et deux fenêtres identiques à celles de la face Sud.

De même au niveau de la porte : une reprise verticale.

A l'extrémité Ouest : petite construction en appentis.

Vue Générale Sud-Est

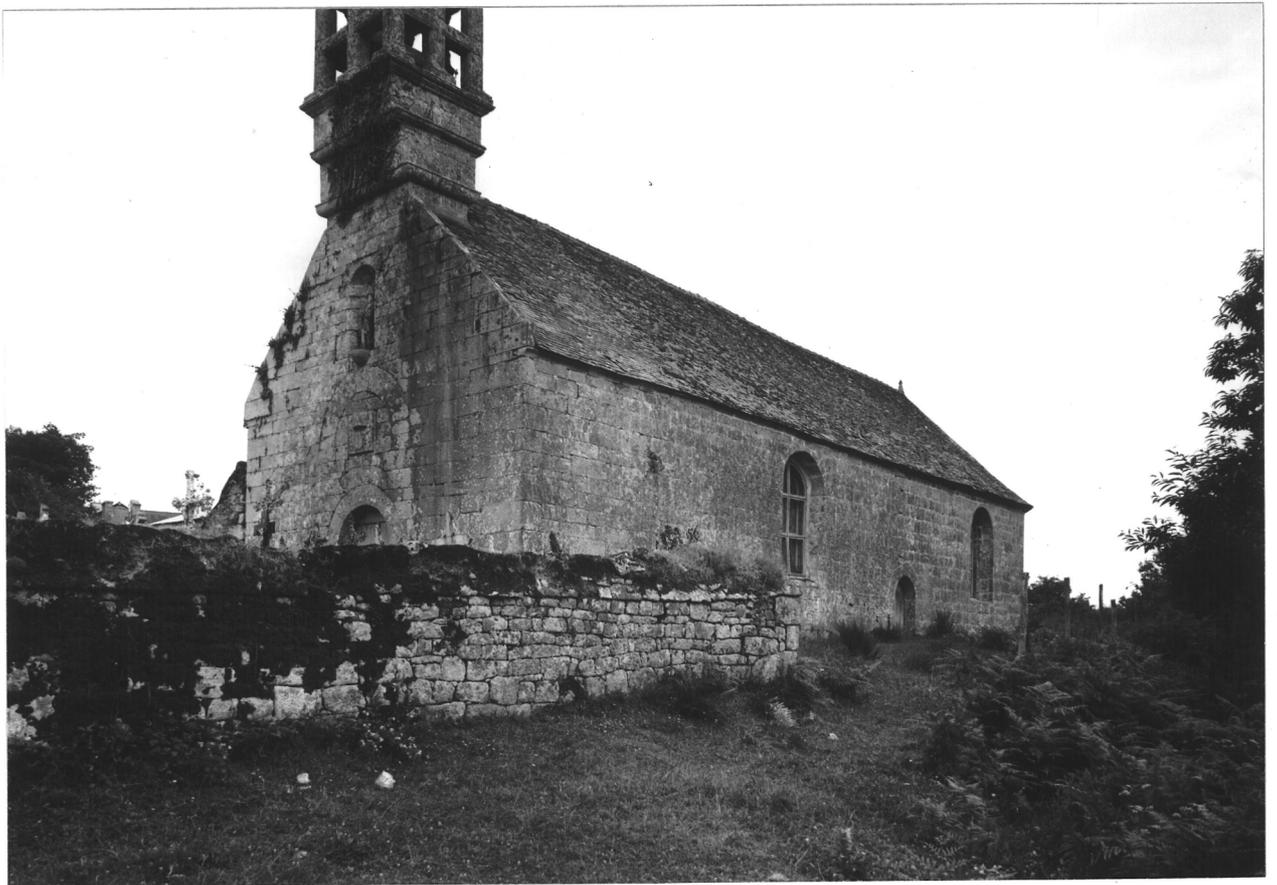
67.56.870 V

Une porte en plein cintre; de part et d'autre une fenêtre ébrasée. (cf. D. Intérieure) - Une trace de reprise à l'aplomb de la porte.

Vue Générale Nord-Ouest

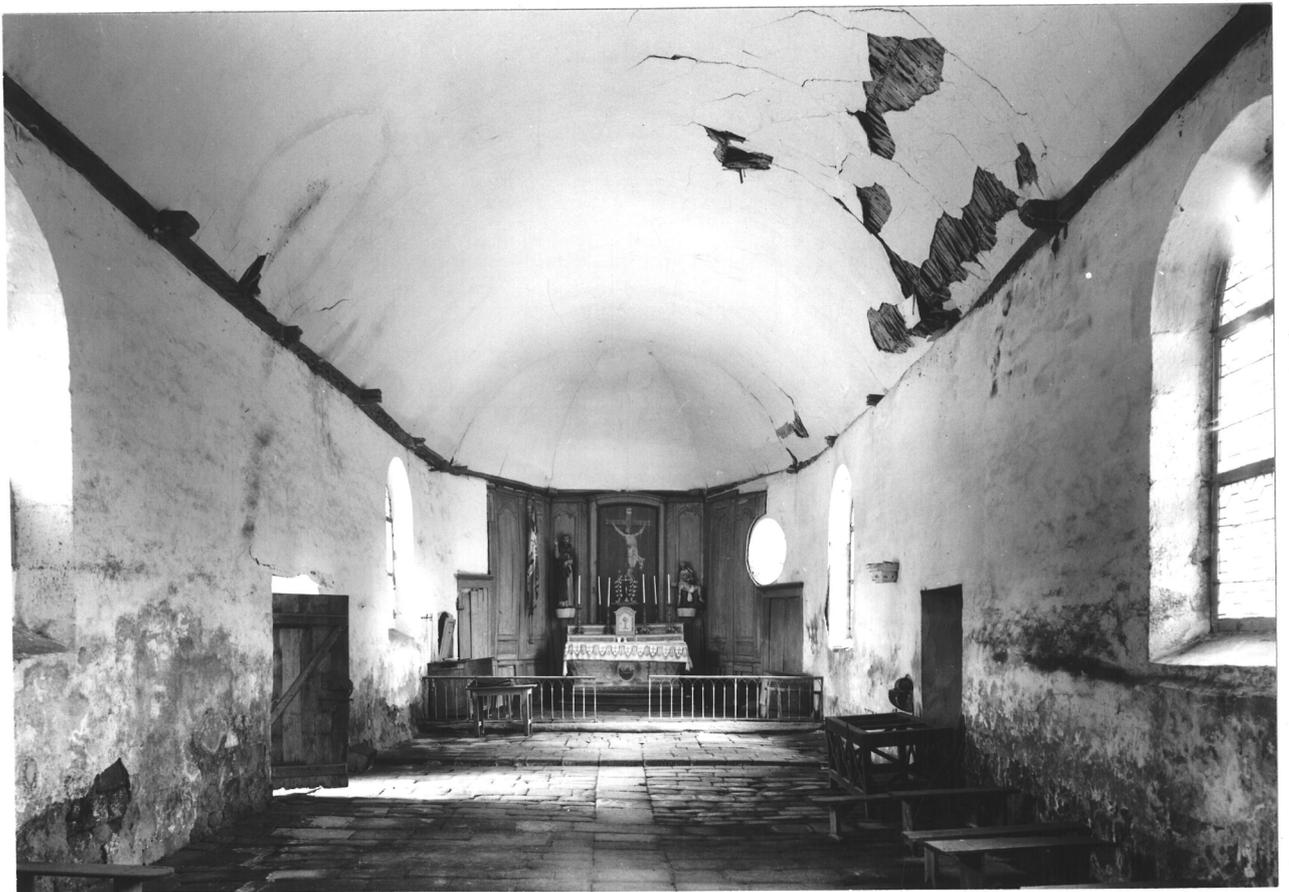
67.56.872 V

Mur Ouest; une porte en arc plein-cintre accostée au Sud d'une cuve baptismale (cf. sous-dossier).

Mur Sud; deux baies en plein-cintre, ébrasées de part et d'autre d'une porte rectangulaire à linteau de bois, accostée d'un bénitier engagé. Trace de repise horizontale au niveau de l'appui de la fenêtre jusqu'au mur occidental.

Mur Est; chevet à trois pans, garnis de lambris; oculus rond sur le pan coupé Sud - autres pans aveugles - niche en plein-cintre à l'Est.

Intérieur : Vue Générale

d'Ouest en Est

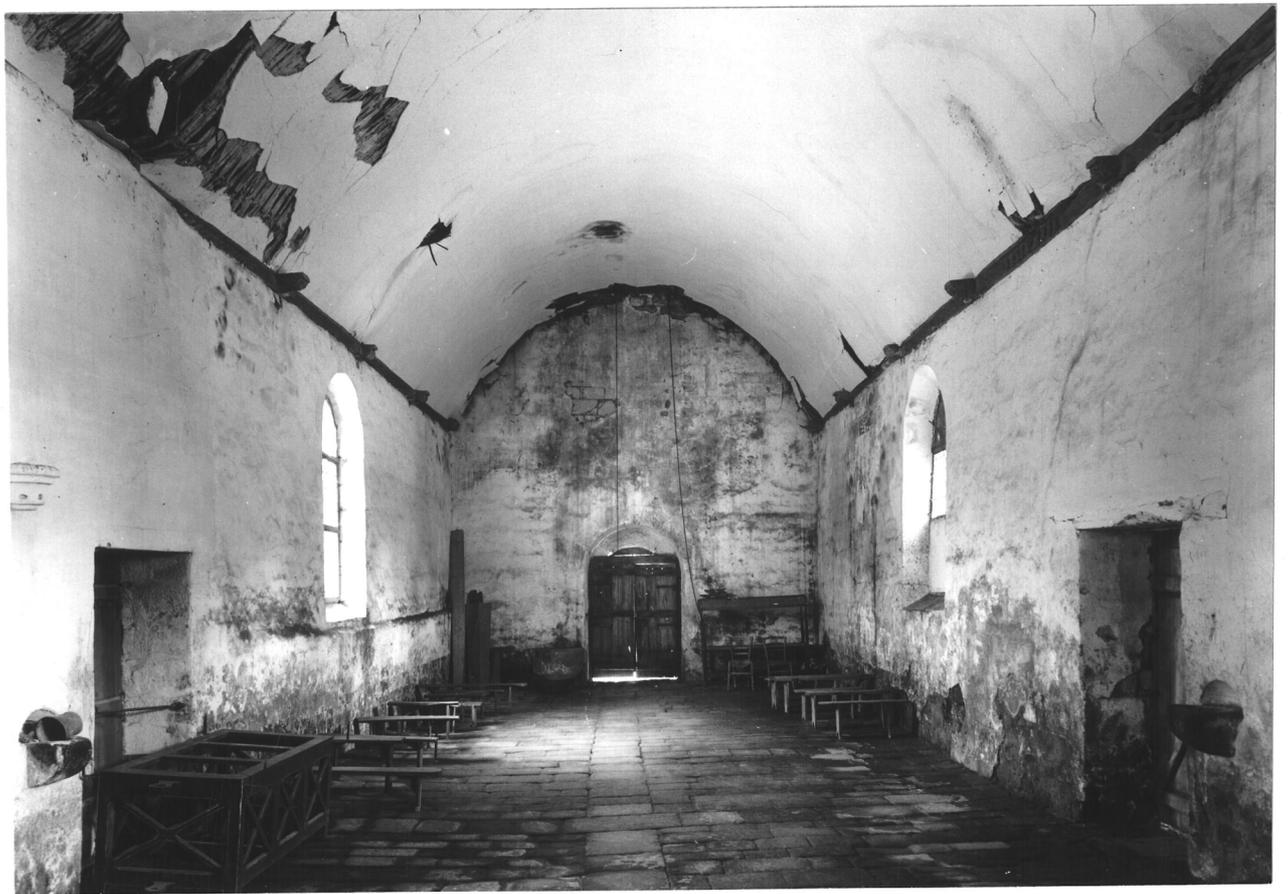
67.56.873 V

Intérieur : Vue Générale
d'Est en Ouest

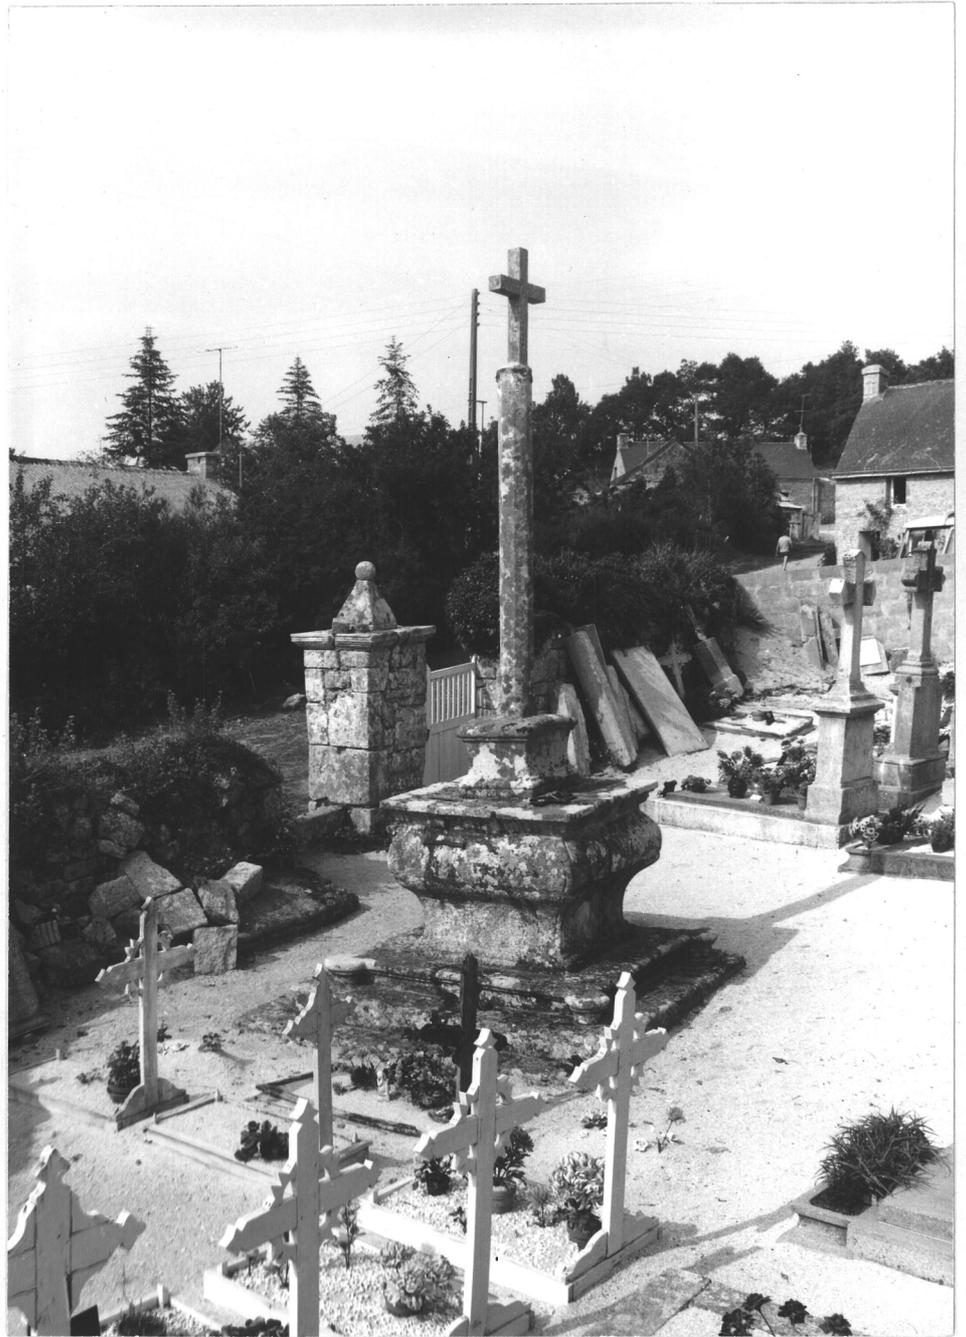
76.56.403 X

Croix située dans le cimetière entourant la chapelle, dans l'axe de la porte Ouest de l'édifice.

Emmarchement de plan carré à trois degrés; sur la dernière marche (moulurée) saillie arrondie.

Soubassement massif de plan carré, galbé en talon peu prononcé; au-dessus d'un bandeau, table saillante à profil en doucine.

Socle de forme rectangulaire à partie supérieure en forme de coussinet. Daté 1783.

Fût de plan octogonal, brisé à la partie supérieure, croix moderne.

Vue générale de la croix

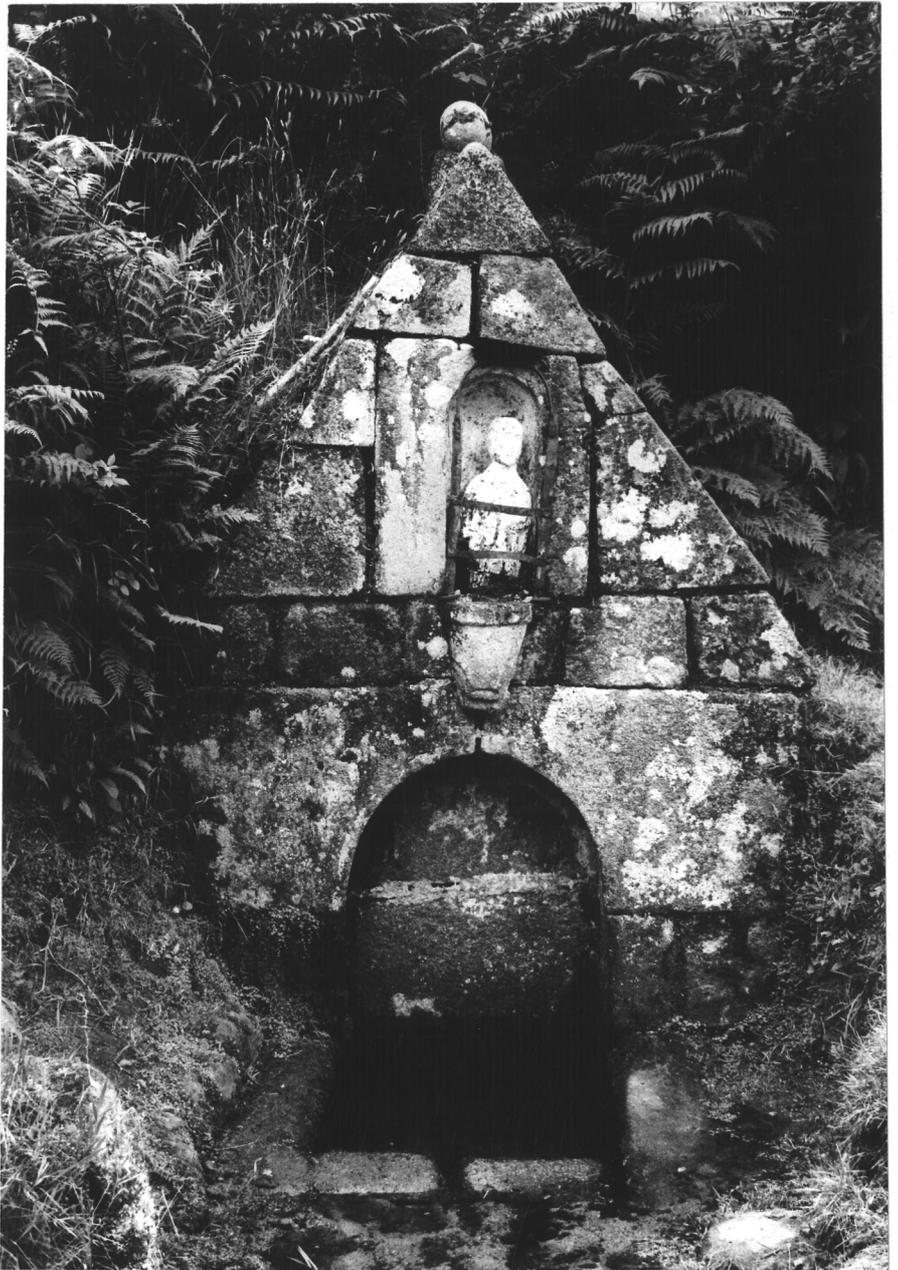
67.56.2261 Z

Situé à 300 m. Nord-Ouest de la chapelle, en bordure d'un chemin.

Granite, grand appareil régulier.

Bassin rectangulaire limité par des dalles enfouies, adossé à un mur-pignon percé d'une ouverture aveugle en plein cintre et d'une niche en plein cintre avec culot, contenant une statuette (fragment : bois, avec trace de polychromie); rampants assisés amortis d'une boule.

Fontaine

Vue Générale
