PERSQUEN

EGLISE

Destination actuelle : Eglise paroissiale

I - HISTORIQUE1- Edifice antérieur

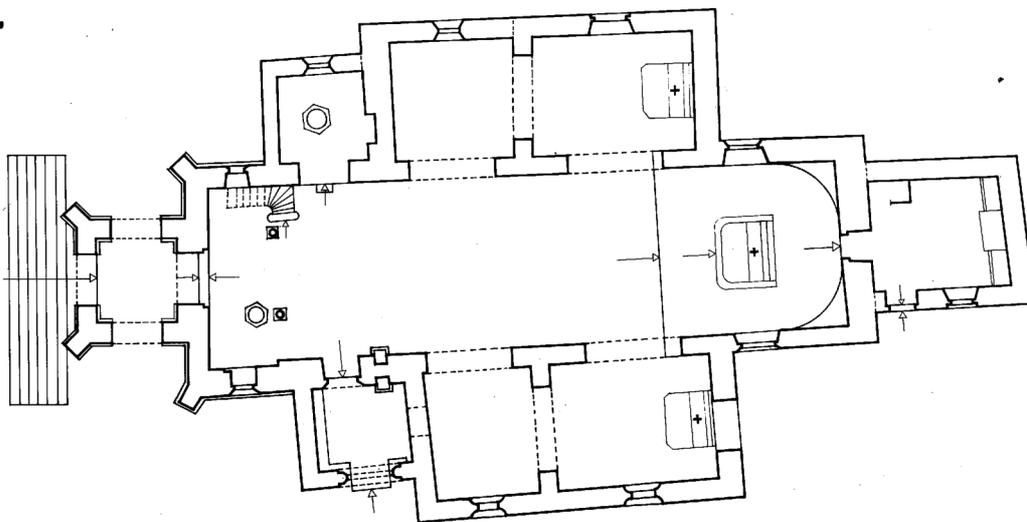
Plan : chapelles latérales Nord et Sud, de plan rectangulaire, à l'aisselle des bras du transept et de la nef; porche rectangulaire en hors oeuvre en façade Sud, auquel répond la chapelle des Fonts en façade Nord; clocher-porche occidental en hors-oeuvre; sacristie en hors-oeuvre adossée au chevet. Le choeur liturgique correspond au choeur architectural.

Coupe : la nef communique avec les bras de transept et avec les chapelles latérales par des arcades en plein cintre; elle est couverte d'une charpente lambrissée en berceau, revêtue de plâtre, et non pénétré par les charpentes latérales.

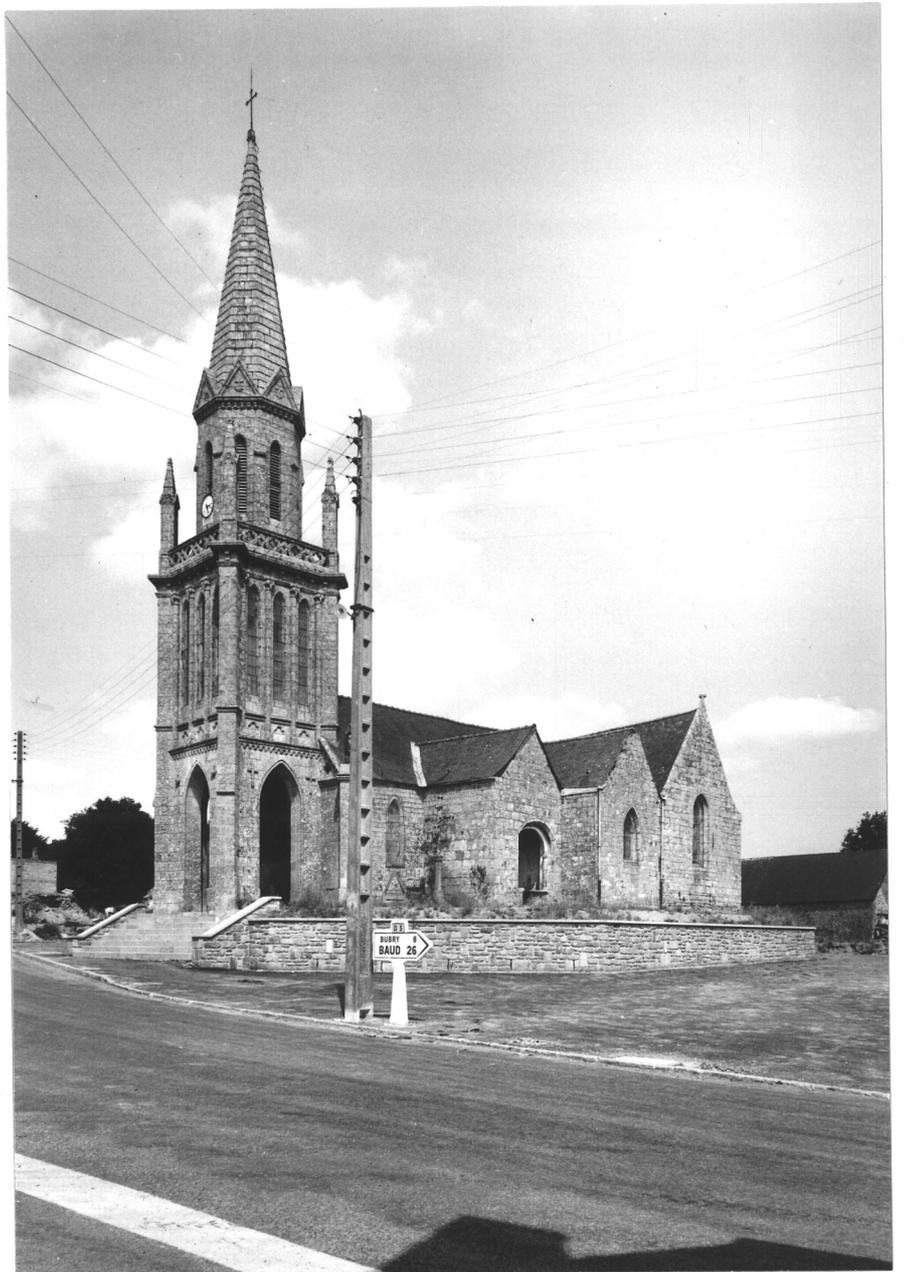
Vue générale Ouest

Clocher-porche flanqué de deux demi-pignons avec contrefort biais sur l'angle amorti d'une statue (N.D. du Penity au Sud, Saint Adrien au Nord).

Clocher-porche composé de

- souche de plan carré cantonnée de contreforts biais sur les angles amortis de pinacles, -d'une chambre de cloche en retraite par rapport à la souche de plan octogonale, -d'une flèche octogonale.

. Souche : deux niveaux d'ouvertures sur les faces Nord, Sud et Ouest. Au premier niveau, haute arcade en arc brisé, au deuxième niveau trois hautes baies jumelées, séparées par des colonnes engagées à chapiteau; la souche est couronnée d'une corniche fortement saillante portée par des corbeaux, et d'une balustrade ajourée de quadrilobes.

. Chambre de cloches, ajourée sur chaque face d'une haute baie; corniche à modillons.

. Flèche à base flanquée de petits gâbles.

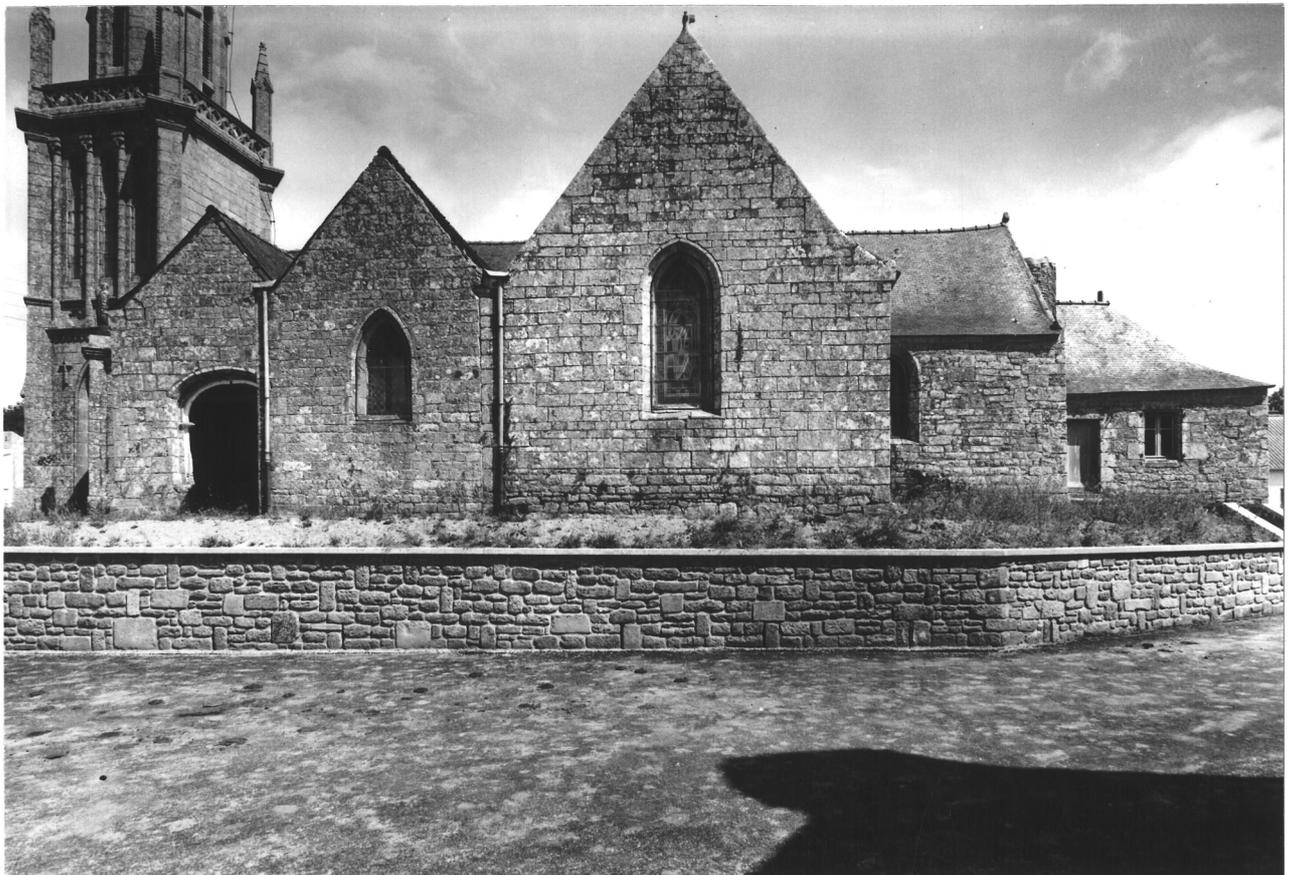
Vue générale Sud

Elévation caractérisée par la présence des pignons du porche, de la chapelle et du bras de transept; à l'Ouest, mur gouttereau de la nef ajouré d'une fenêtre

. Porche : murs gouttereaux aveugles. Sur le mur Ouest, pierre portant une inscription : DERCROES, DLCRONHON, GLOERADORATION; mur-pignon Sud ouvert d'une arcade en anse de panier à deux rouleaux chanfreinés; piédroits à colonnette engagée portant sur un banc de pierre.

. Chapelle Sud : mur-pignon avec fenêtre axiale en arc brisé, ébrasée en cavet, surmontée d'une pierre portant la date 1808.

. Bras Sud. Mur-pignon avec fenêtre axiale en arc brisé, chanfreinée, surmontée d'une pierre portant la date 1500. Rampants assisés sommés d'un fleuron. Mur Est aveugle (fenêtre en arc brisé, obturée).

. Mur-Sud du chœur; ajouré d'une fenêtre en arc brisé.

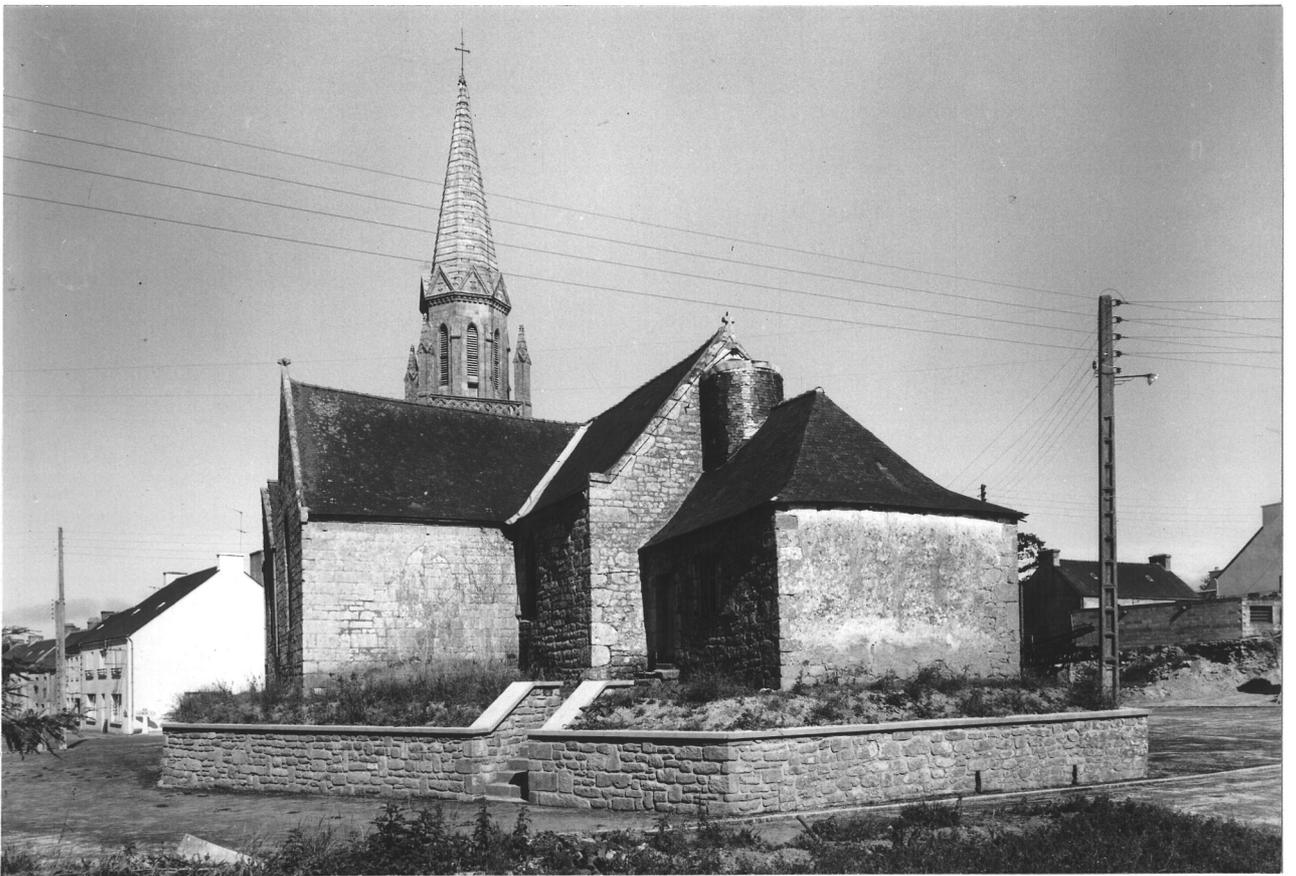
Vue générale Est

. Façade Est. Mur-pignon aveugle, partiellement caché par la sacristie; rampants assisés, amortis d'une croix.

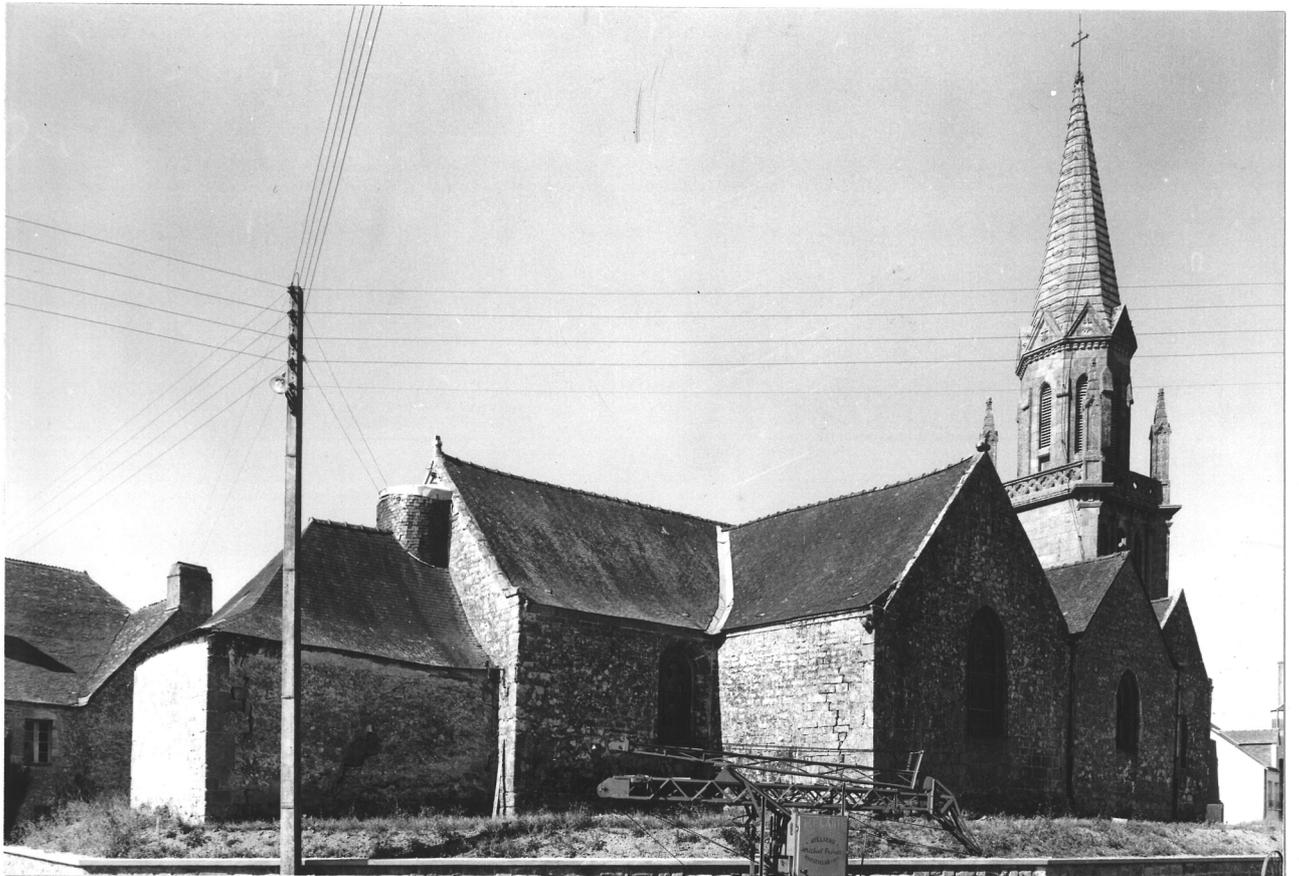
Vue générale Nord Est

. Façade Nord. Même disposition que façade Sud, sauf Chapelle des Fonts, ajourée d'une fenêtre. La fenêtre du bras de transept est surmontée d'une date 1524.

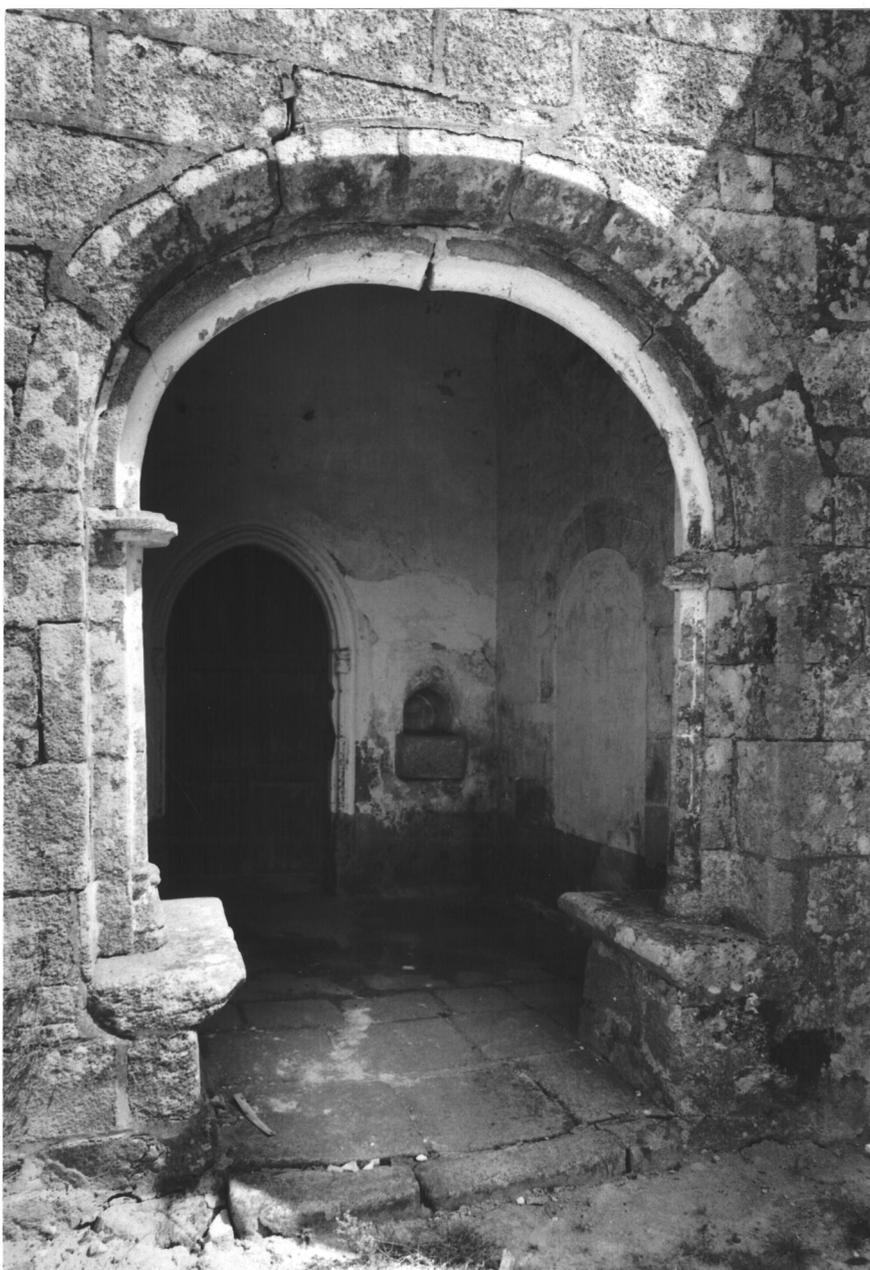
Vue générale du Porche

. Porche Sud. Ouvre sur la nef par une porte en arc brisé mouluré d'un tore retombant sur un petit chapiteau, piédroits moulurés d'un tore; à droite bénitier engagé; sur le mur Est, porte en arc plein cintre obturée; charpente lambrissée en berceau.

Première campagne. L'église actuelle conserve quelques éléments (portes Nord et Sud du porche Sud) qui semblent remonter au XV^e siècle; il est impossible, comme le fait R. Grand, de les dater de l'époque romane.

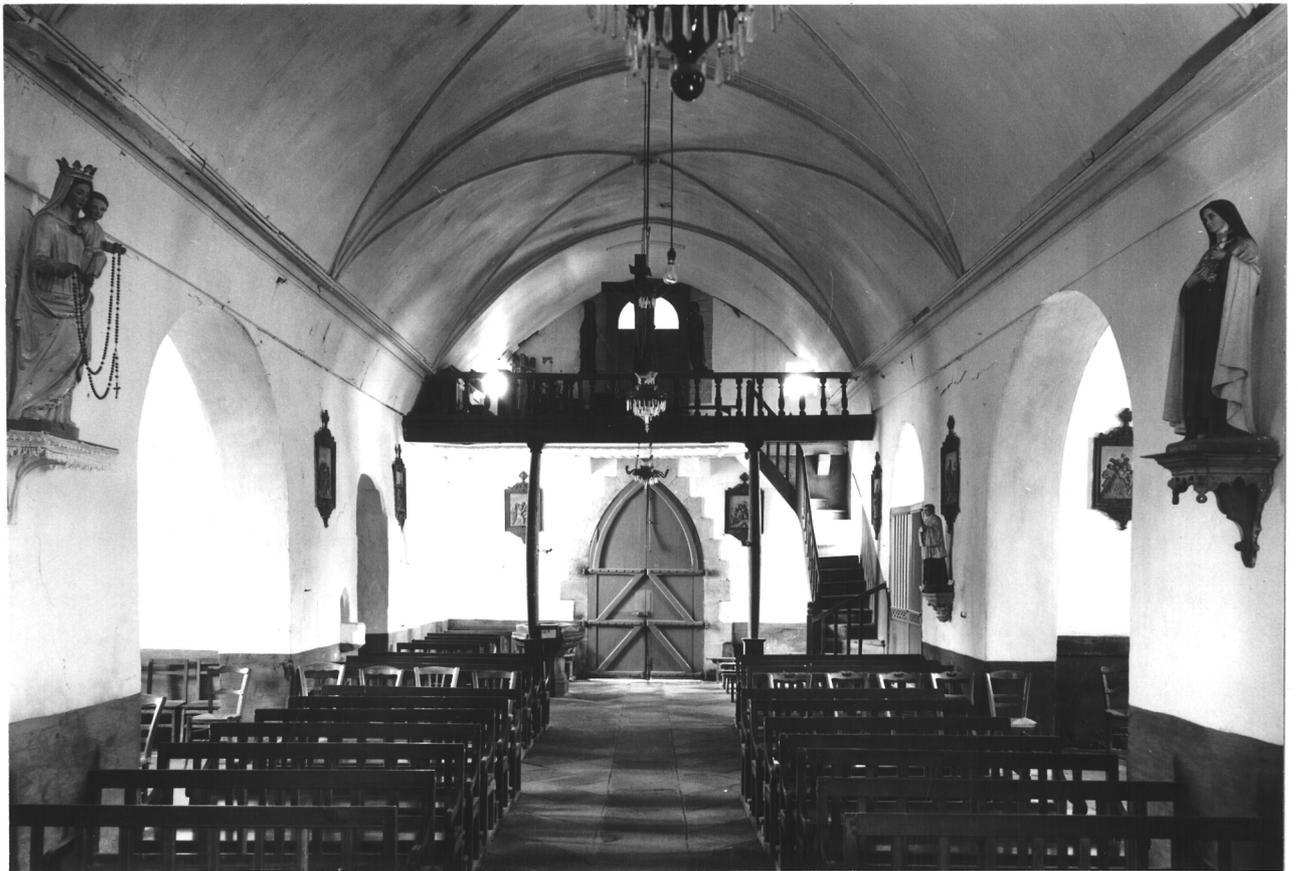
Vue générale, intérieur

-Mur Ouest : porte en arc brisé au rez-de-chaussée, porte en plein cintre au niveau d'une tribune (accès au clocher)
