Maison

POULMARZEVEN

TABLE DES ILLUSTRATIONS PHOTOGRAPHIQUES

FERME DE POULMARVEZEN

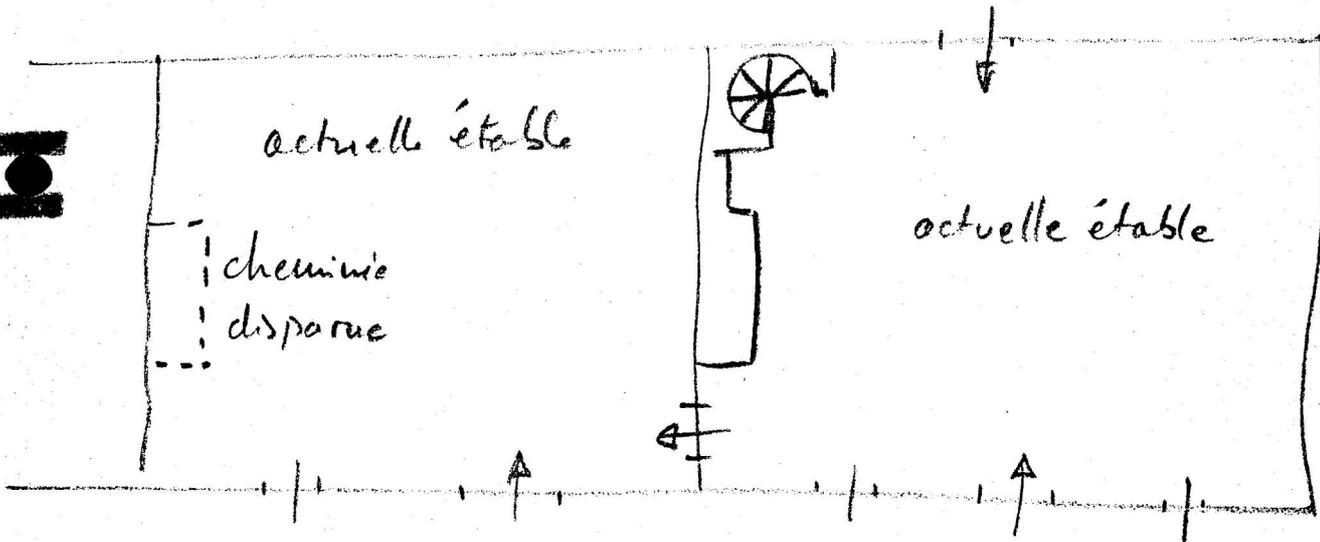
plan au sol du corps de logis

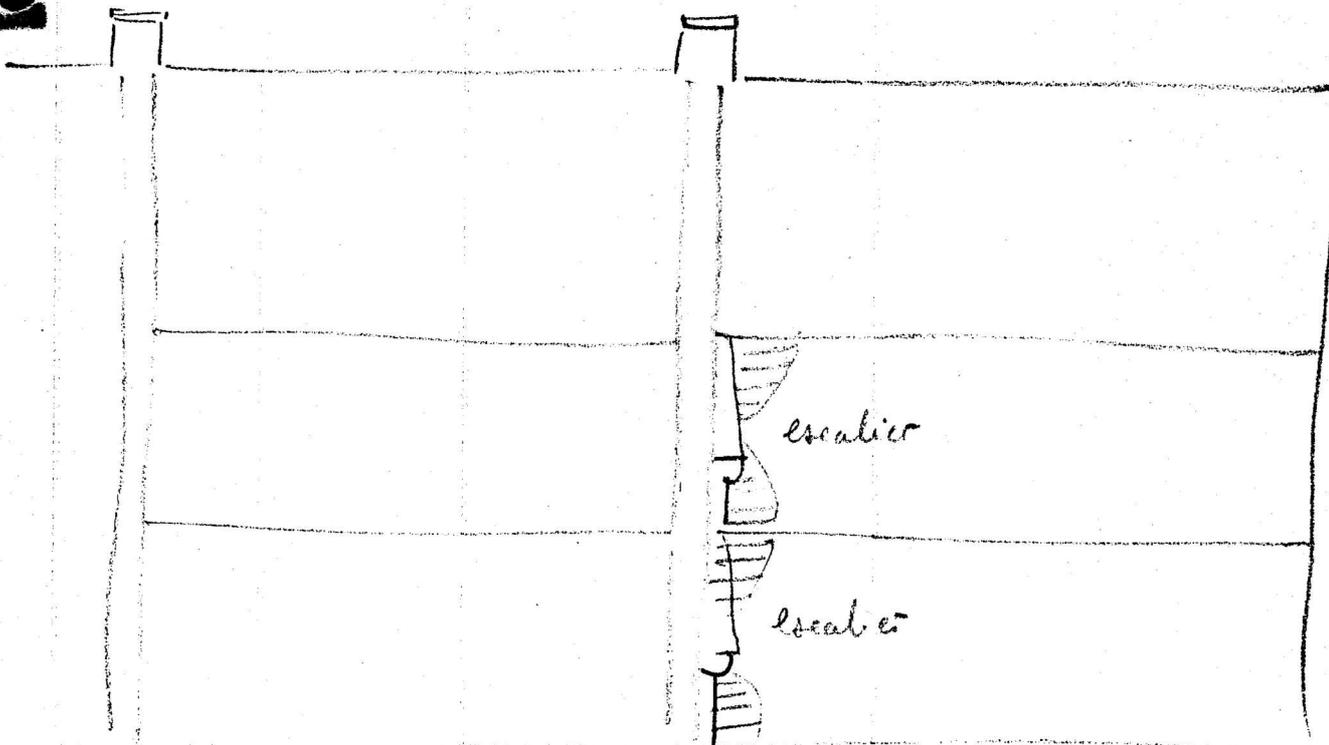
coupe longitudinale.

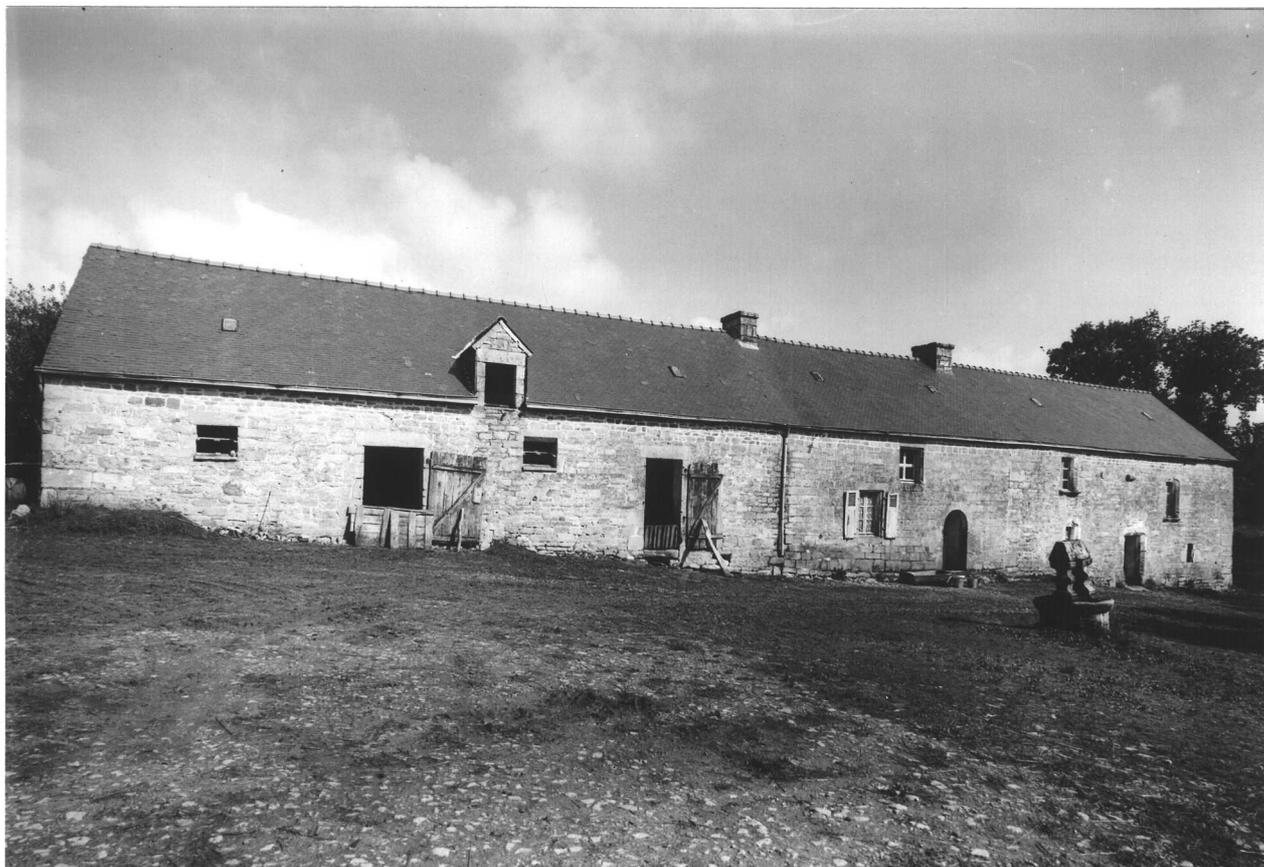
67.56.1 323.V.

Vue générale de la façade

Etat 1999 : intacte

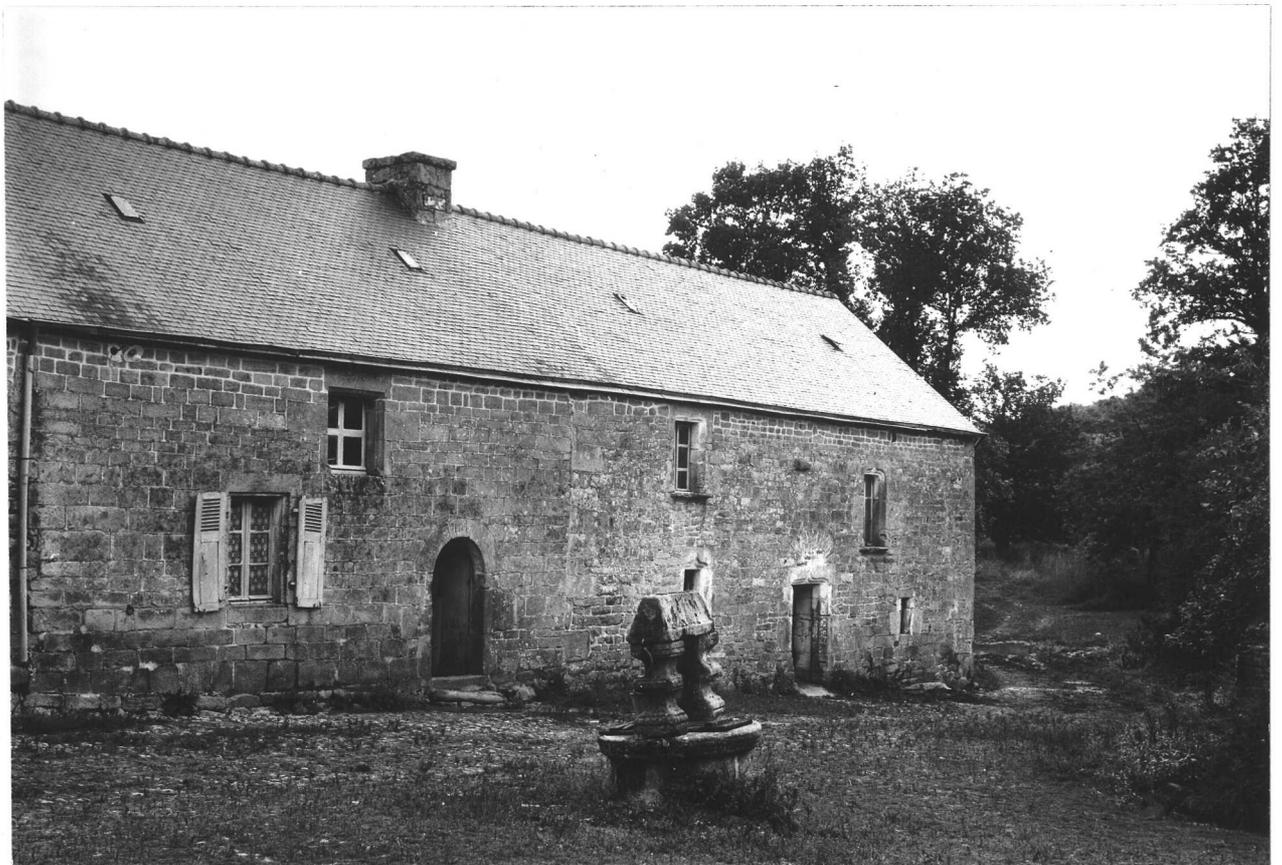
67.56.2444 X

Vue d'ensemble

Corps de logis (1) à l'Est : plan peu allongé, rez-de-chaussée, étage et comble; appareil irrégulier; élévation irrégulière à porte centrale à linteau mouluré en accolade surmonté d'un arc de décharge, trois fenêtres à linteau mouluré en accolade, avec appui saillant pour les deux fenêtres du deuxième niveau. Pièce unique à chaque niveau avec cheminée (cf. sous-dossier); communication verticale par un escalier en granite, en vis sans jour, engagé dans l'épaisseur du mur dans l'angle Nord Ouest de la pièce.

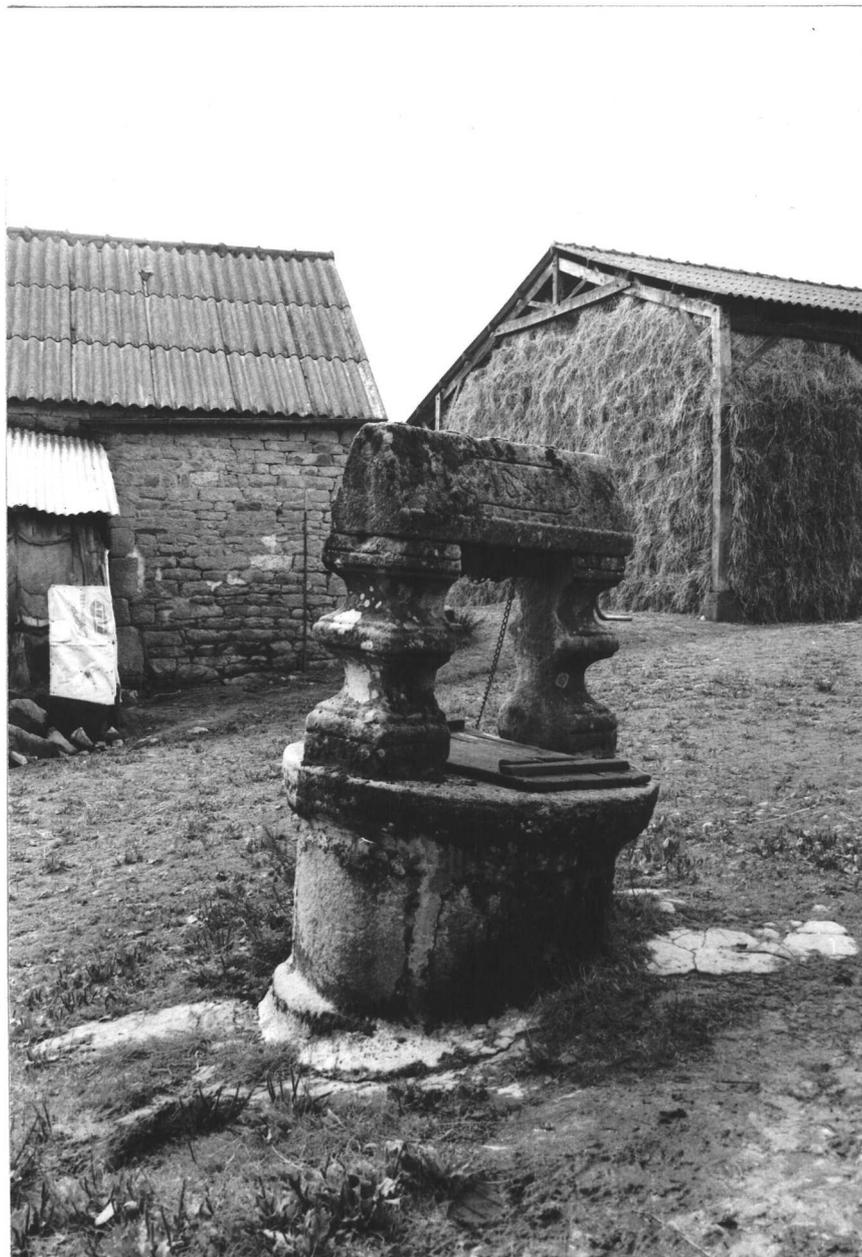
67.56.1325.V.

Puits devant le logis. Mur de margelle en grand appareil réglé, margelle monolithe peu saillante, piédroits très moulurés, traverse datée 1855, mécanisme en place.

Puits daté

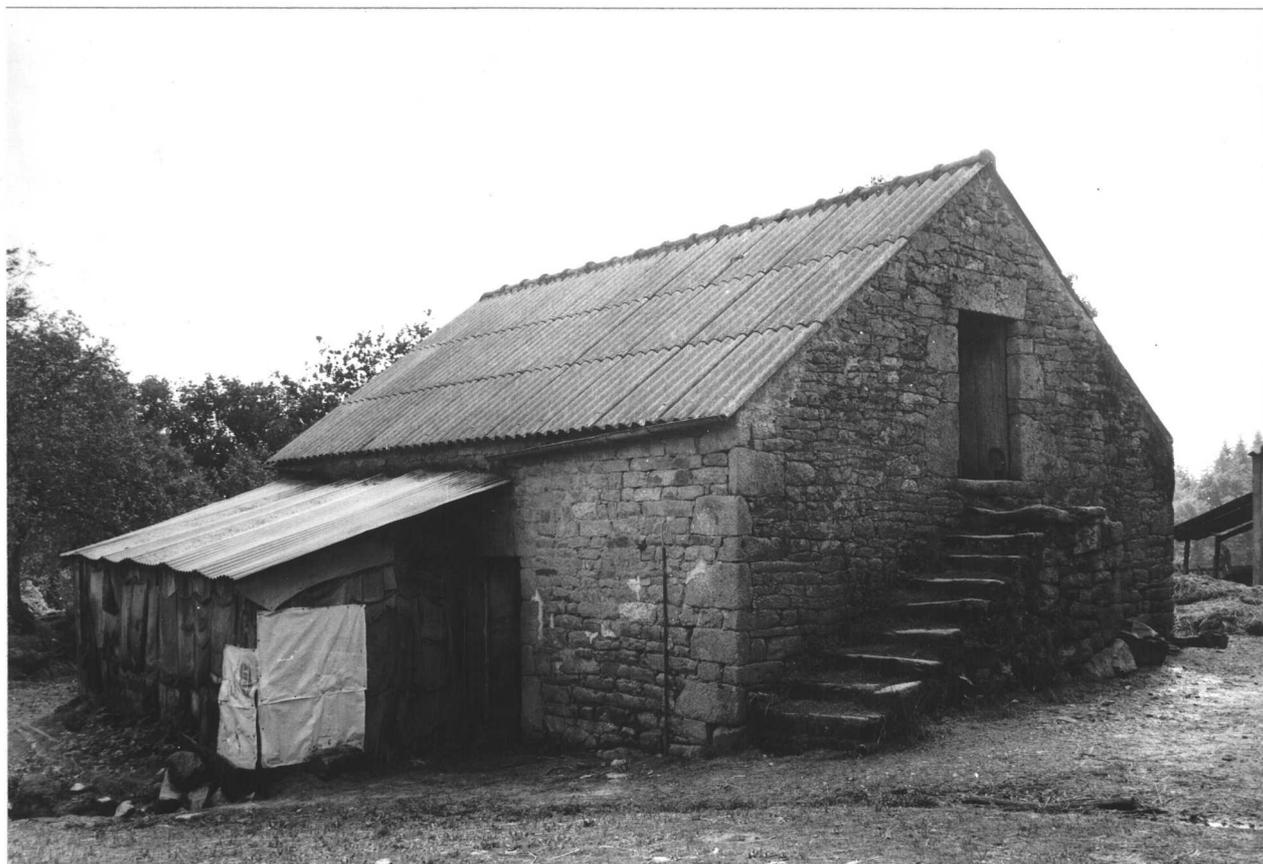
67.56.1324.V.

Grange indépendante au Sud du logis. Moëllons de granite, escalier extérieur en pignon accédant au comble. Porte la date 1838.

Commun daté de 1838

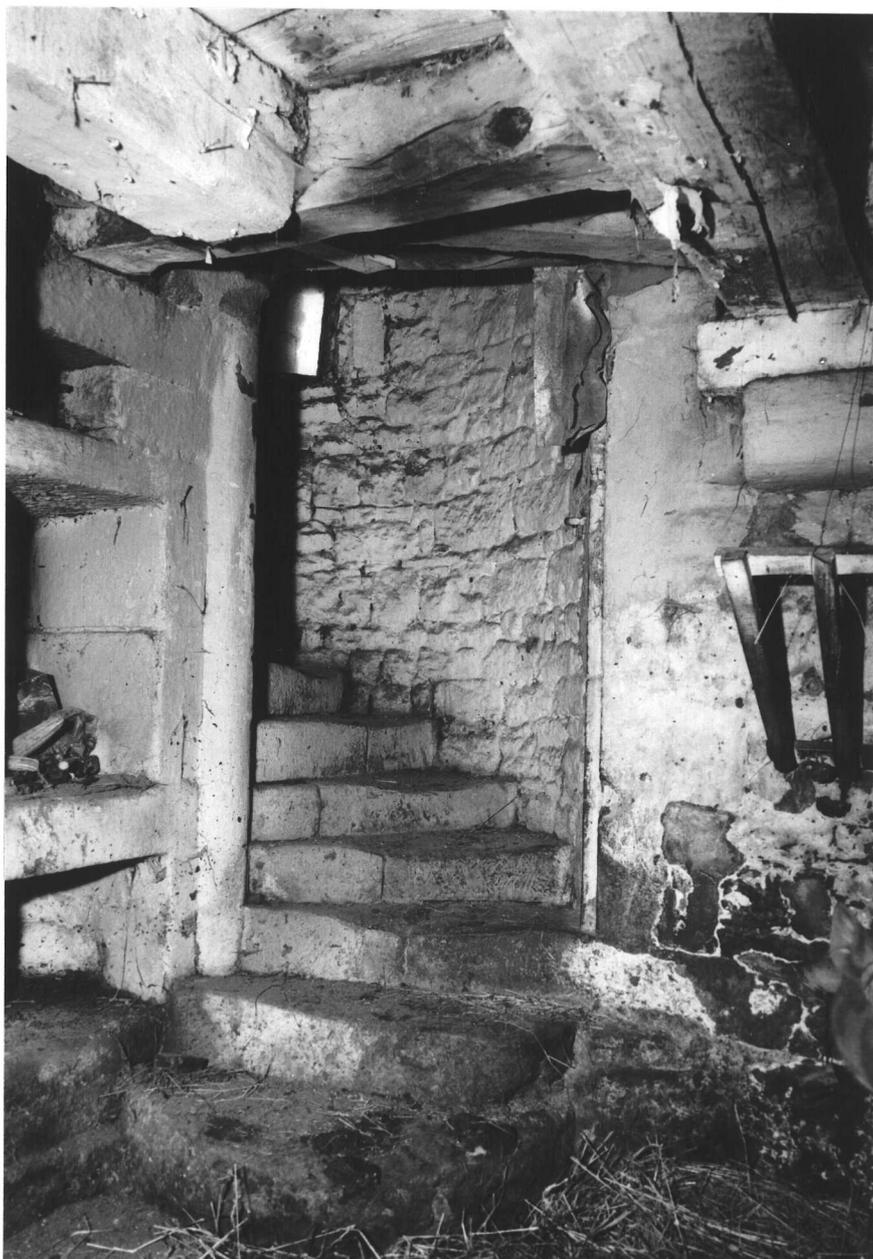
57.56.1327.v.

L'escalier à vis

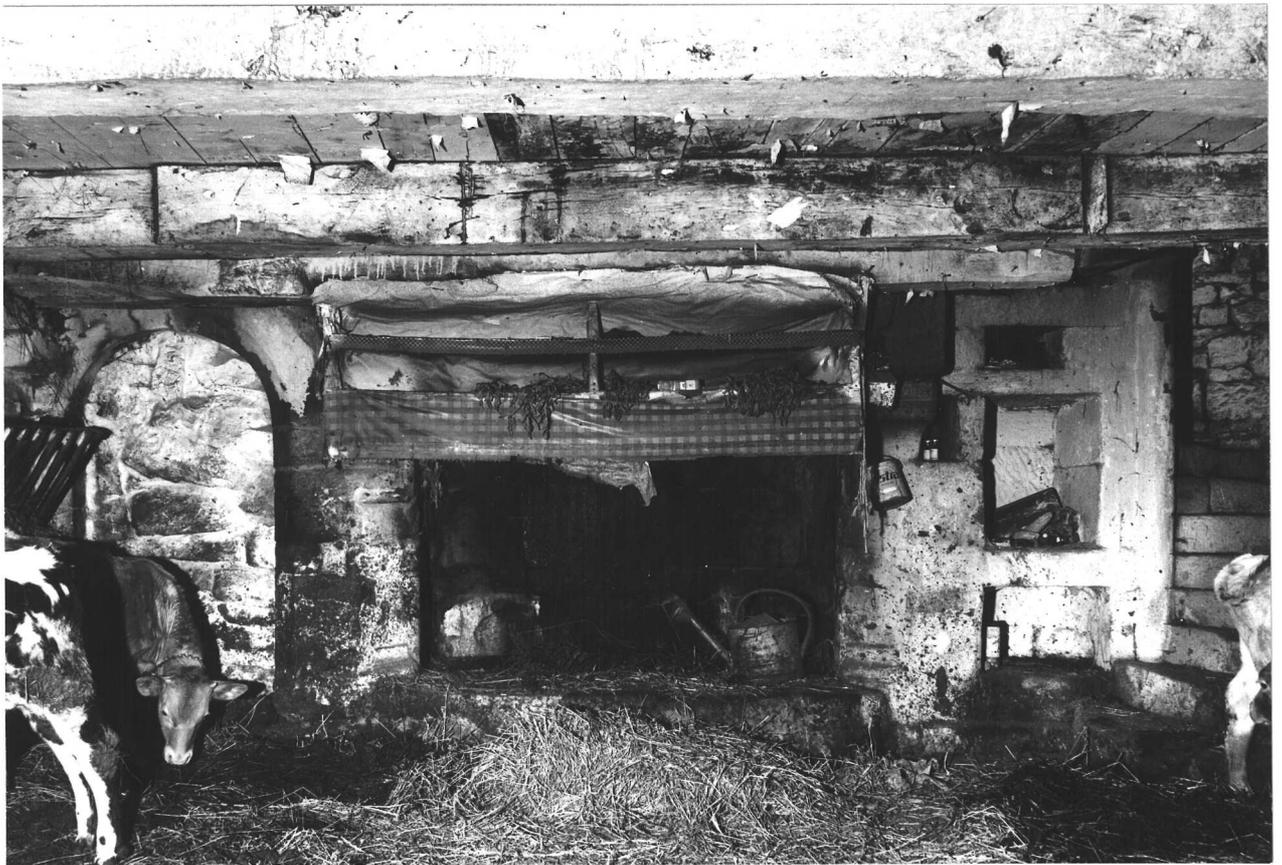
57.56.1326.V.

Rez-de-chaussée, refend Ouest (cf. photo), type engagé. Piédroits chanfreinés, consoles en cavet, linteau monolithe à crossettes, foyer surélevé. Niches à droite.

Dimensions : L. 2,00 m., h. 1,80 m.

Cheminée du rez-de-chaussée avec crédences

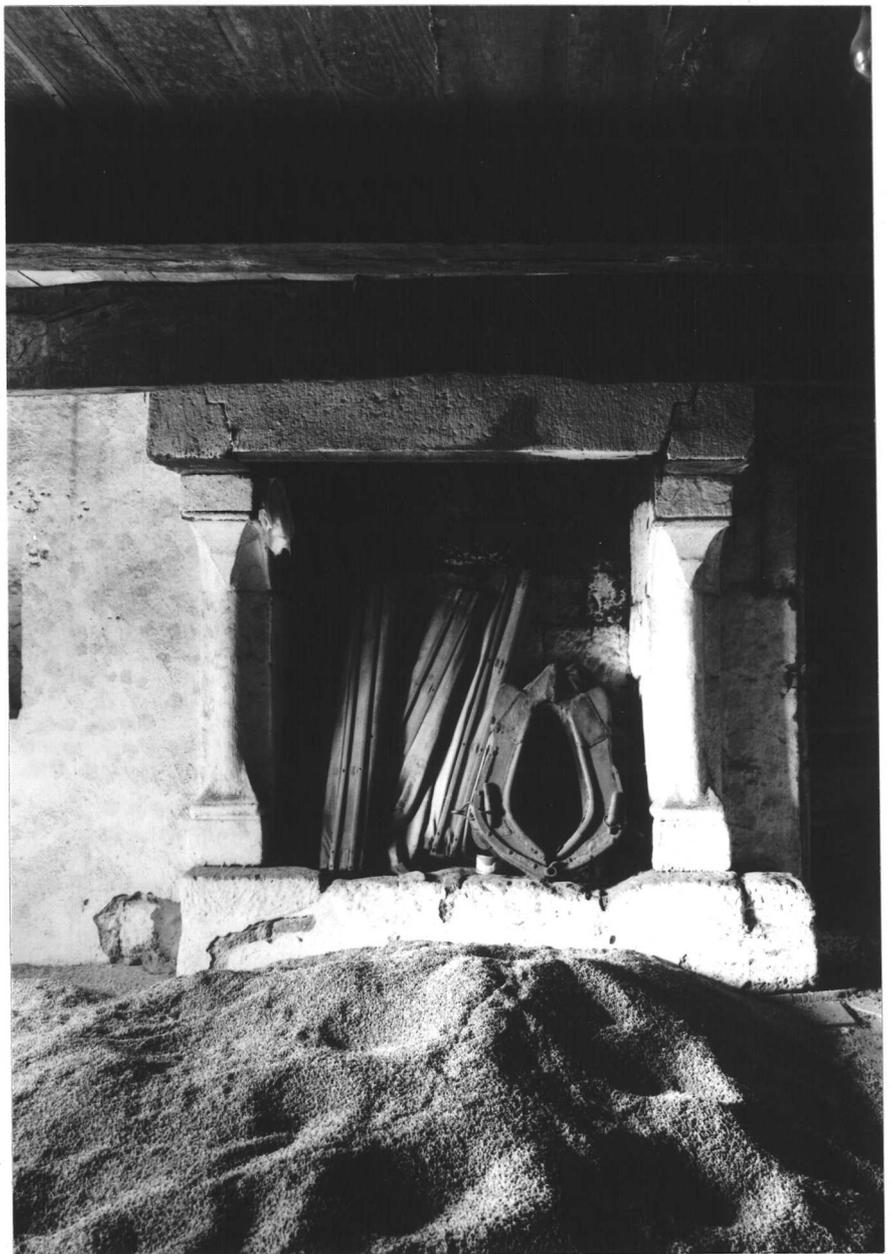
67.56.1328.V.

CHEMINEE N° 2 . Etage, refend Ouest (cf. photo)

Type adossé, foyer surélevé, piédroits en demi-colonne avec base et chapiteau en pyramide, consoles parallélépipédiques, linteau monolithe à crossettes.

Dimensions : l. 2,00 m., h. 1,80 m.

Niche à gauche.

Cheminée de l'étage
