DEMEURE
dénomination et titre de l'œuvre

Maison

Dossier établi le : 1967 par Pavis/Hermon
revu le : 1975 par J.P. Ducouret

MANOIR - LE PORTZ

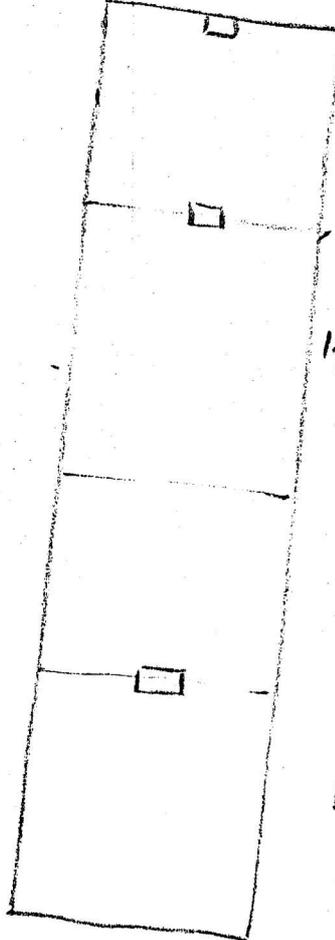
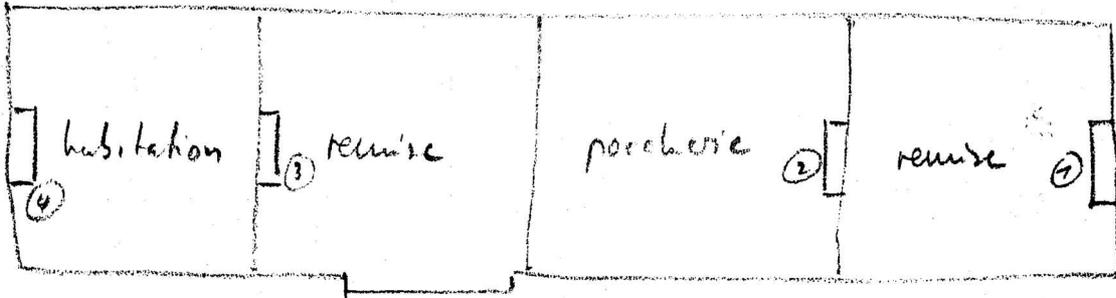
Plan

- Alignement divisé par trois murs de refend; au Nord du refend central, ancien logis, lui-même divisé par un mur de refend, avec rez-de-chaussée, étage et comble; au Sud du refend central, une pièce d'habitation et une remise avec rez-de-chaussée et comble à surcroît.

1699
ancien
logis
1700

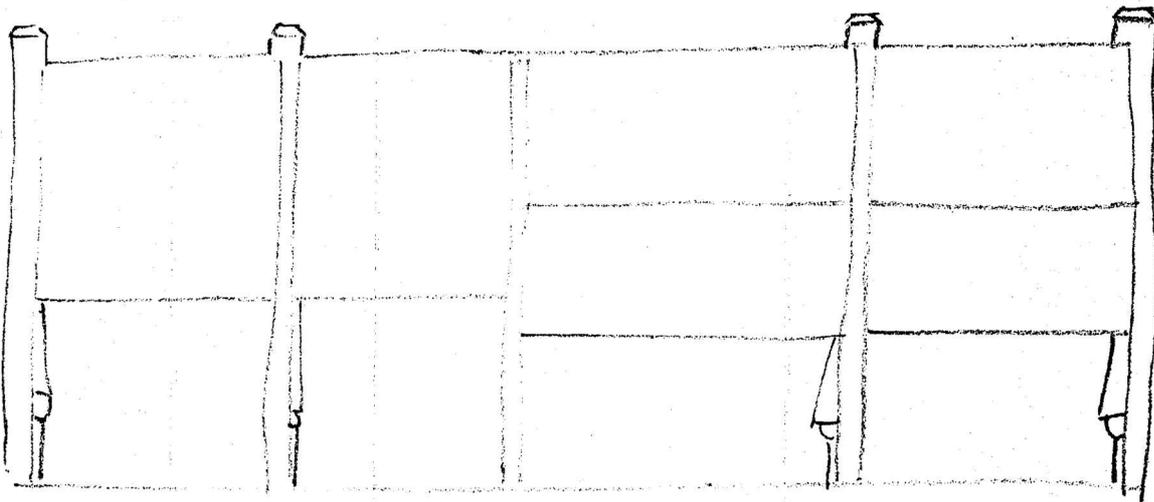
Coupe

ancien logis

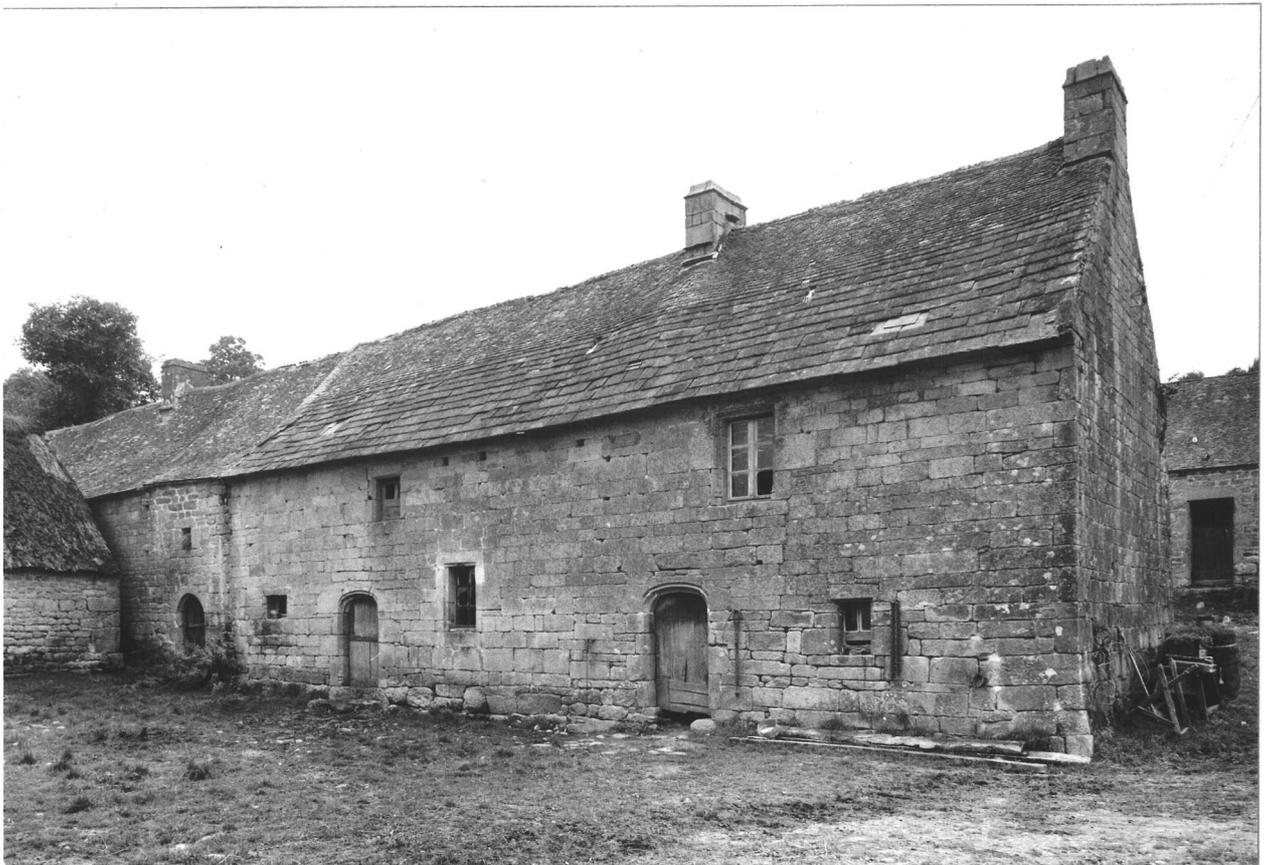
67.56.1312.V

- Ancien logis à élévation irrégulière, baies chanfreinées, deux portes en anse de panier; au deuxième niveau une pierre datée 1700 et un linteau de fenêtre daté 1699. Corniche en cavet sous l'égoût du toit.

Vue générale face Est

(partie Nord)

Etat 1999 : disparu

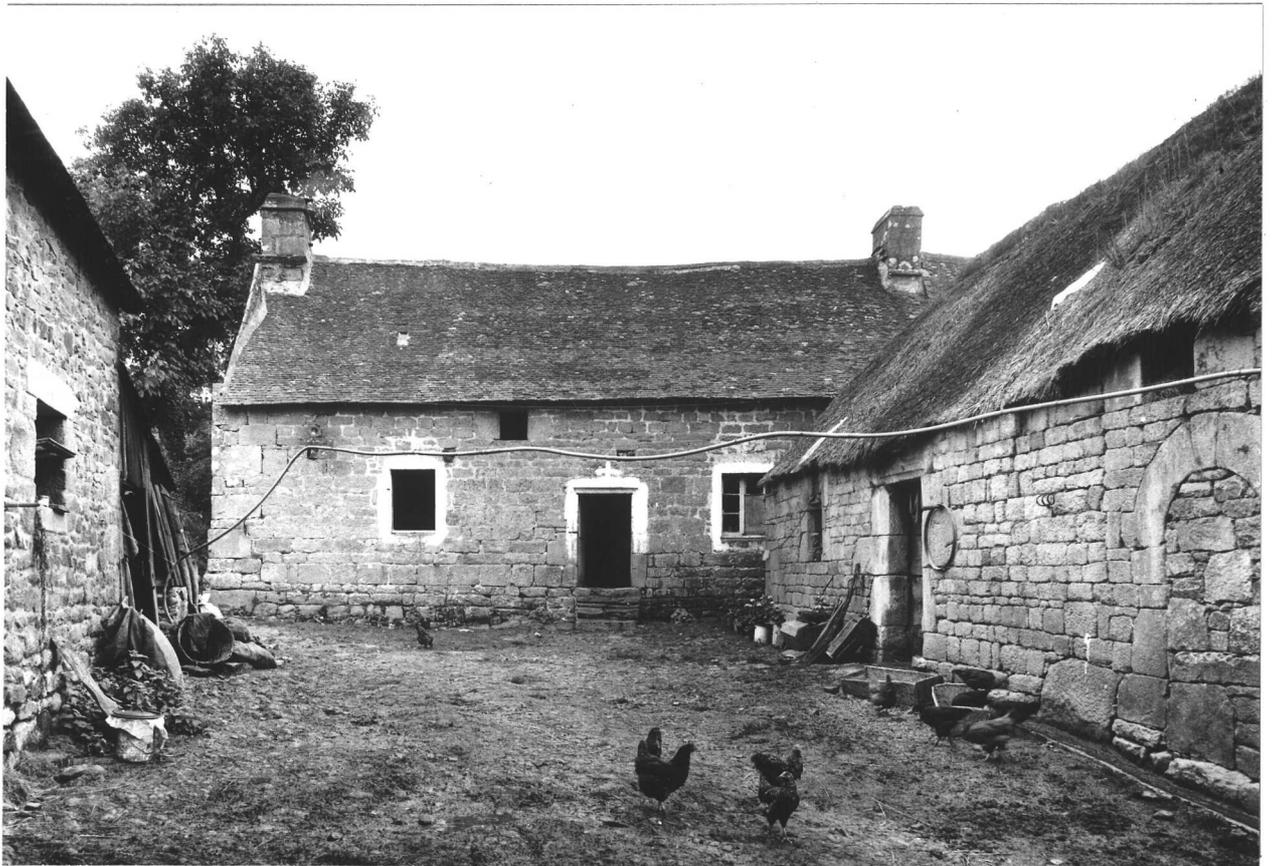
67.56.1311.V

- Dans la partie Sud, élévation irrégulière; une porte en plein cintre. Pignon Sud découvert.

Vue générale face Est

(partie Sud)

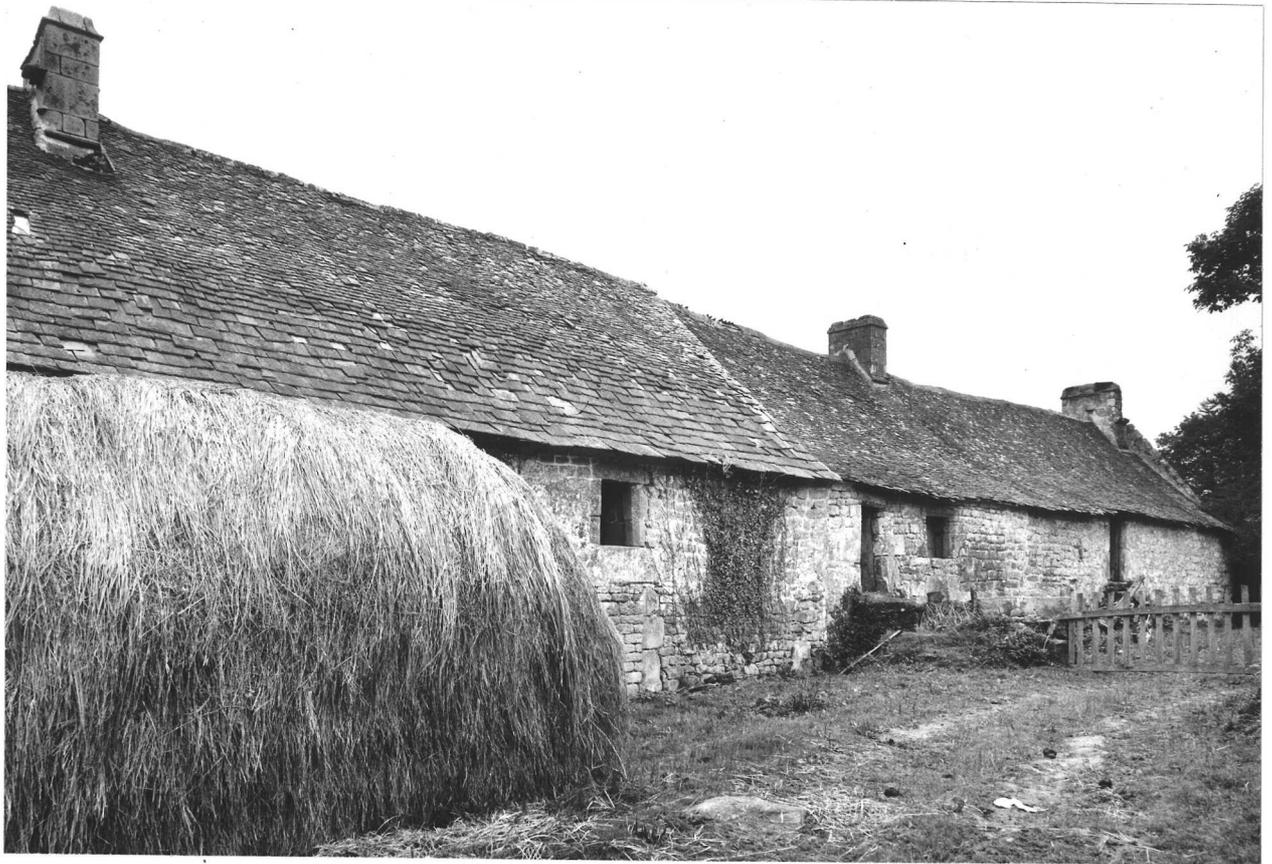
67.56.1310.V

Elévation postérieure de l'alignement comporte quatre portes et deux fenêtres. Deux portes sont obturées

Vue générale face Ouest

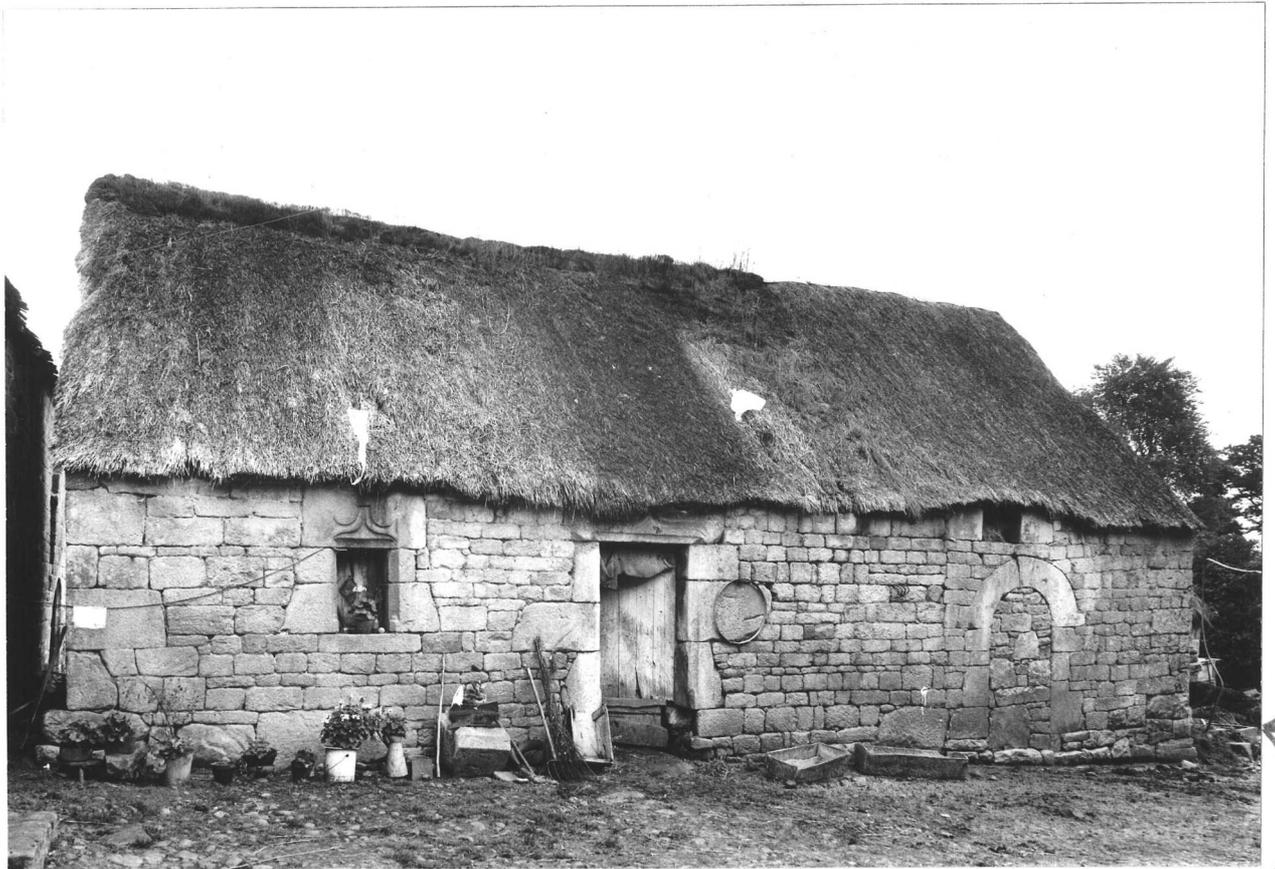
67.56.1309.V.

- Grange devant l'alignement, plan allongé sans division. Moyen et grand appareil irrégulier. Elévation antérieure avec deux portes l'une à linteau mouluré d'une accolade, l'autre en plein cintre est murée, une fenêtre à linteau mouluré d'une accolade. Autres façades aveugles. Toit en chaume, pignons couverts.

Vue générale face Sud de la chaumière Est

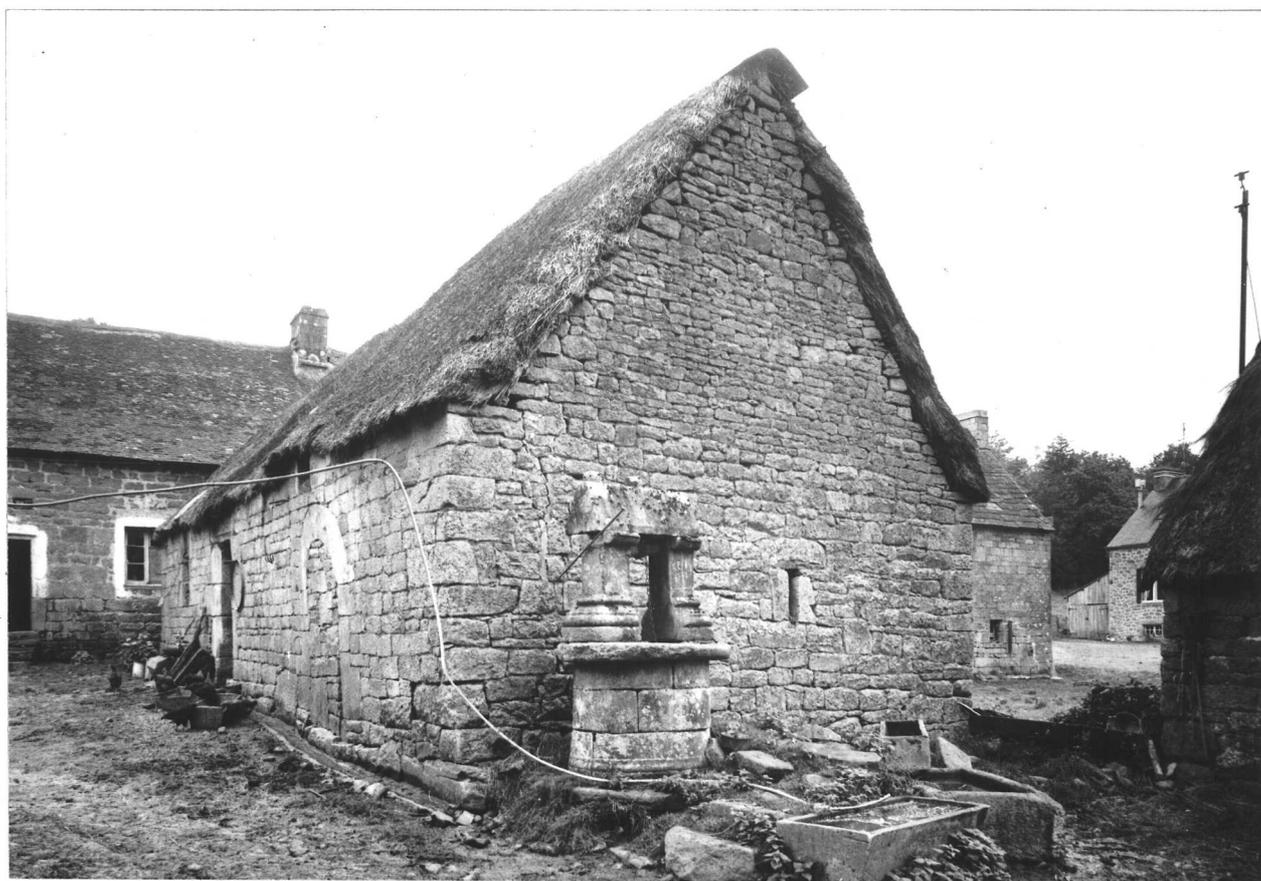
67.56.1308.V.

- Puits devant le pignon Est de la grange, mur de margelle en grand appareil réglé sur plinthe moulurée, margelle monolithe, piédroits à base moulurée, traverse trapézoïdale à boules, mécanisme en place, auges à côté.

Vue du puits et du pignon de la grange

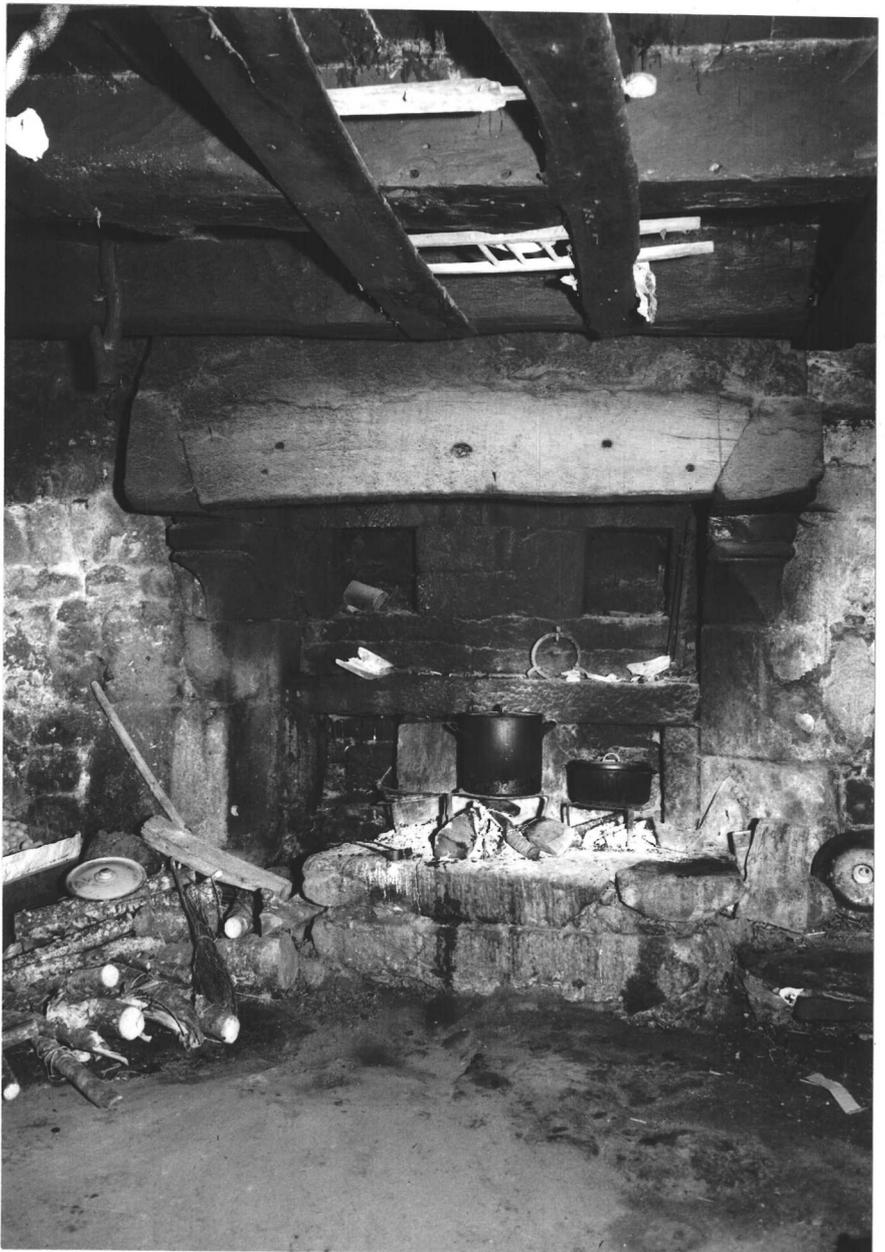
67.56.1314.V

Pignon Nord (cf. photo).

Type engagé, foyer surélevé, piédroits largement chanfreinés, consoles en pyramide renversée, sommiers en granite, linteau en bois; quatre niches carrées dans le coeur.

Cheminée du bâtiment A (pignon Nord)

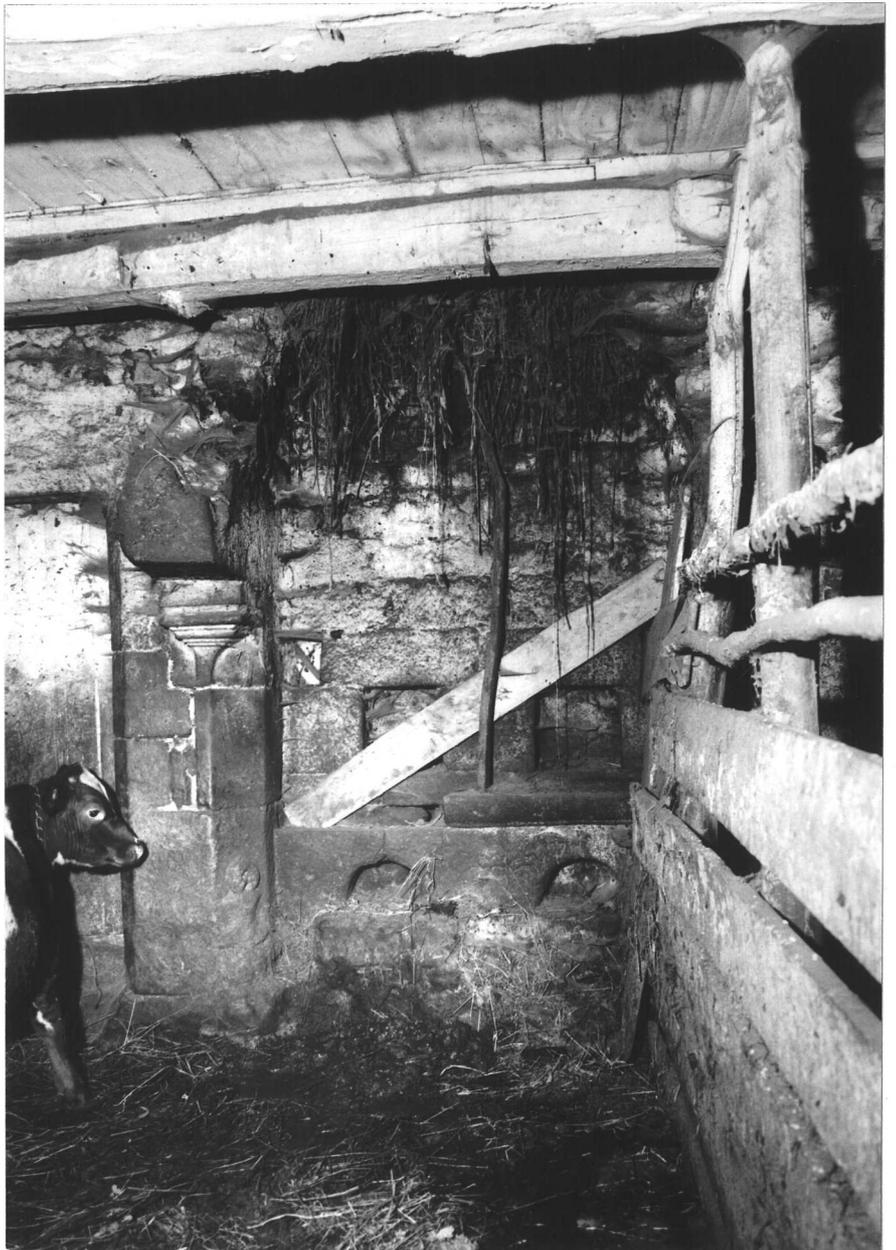
67.56.1315.V

Refend Nord, côté Sud (cf. photo).

De même type que la précédente, le linteau a disparu.

Vue de la cheminée du bâtiment B
(mur de refend Nord)

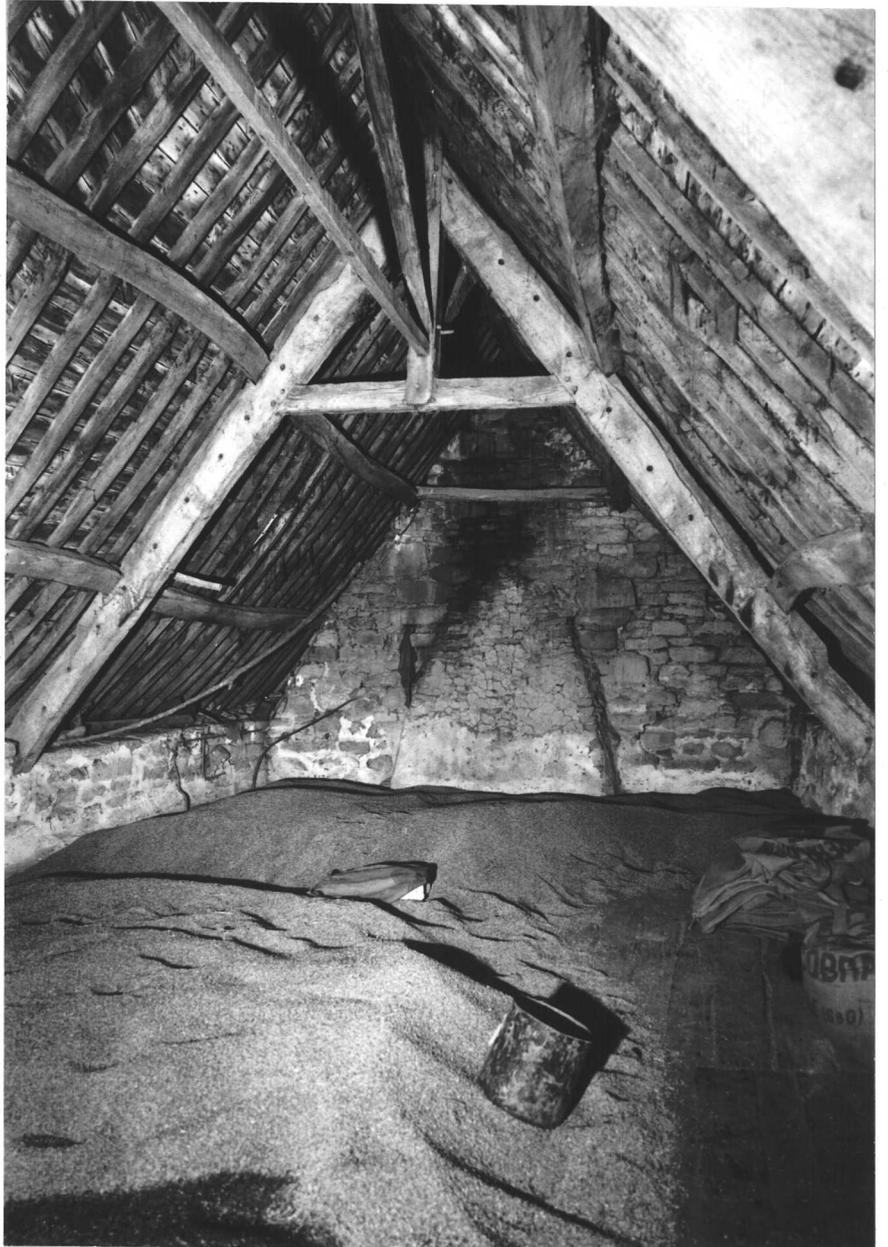
67.56.1313.V

Charpente du bâtiment (c)
