PLOERDUT

KERMAPUCANO

DEMEURE

Maison

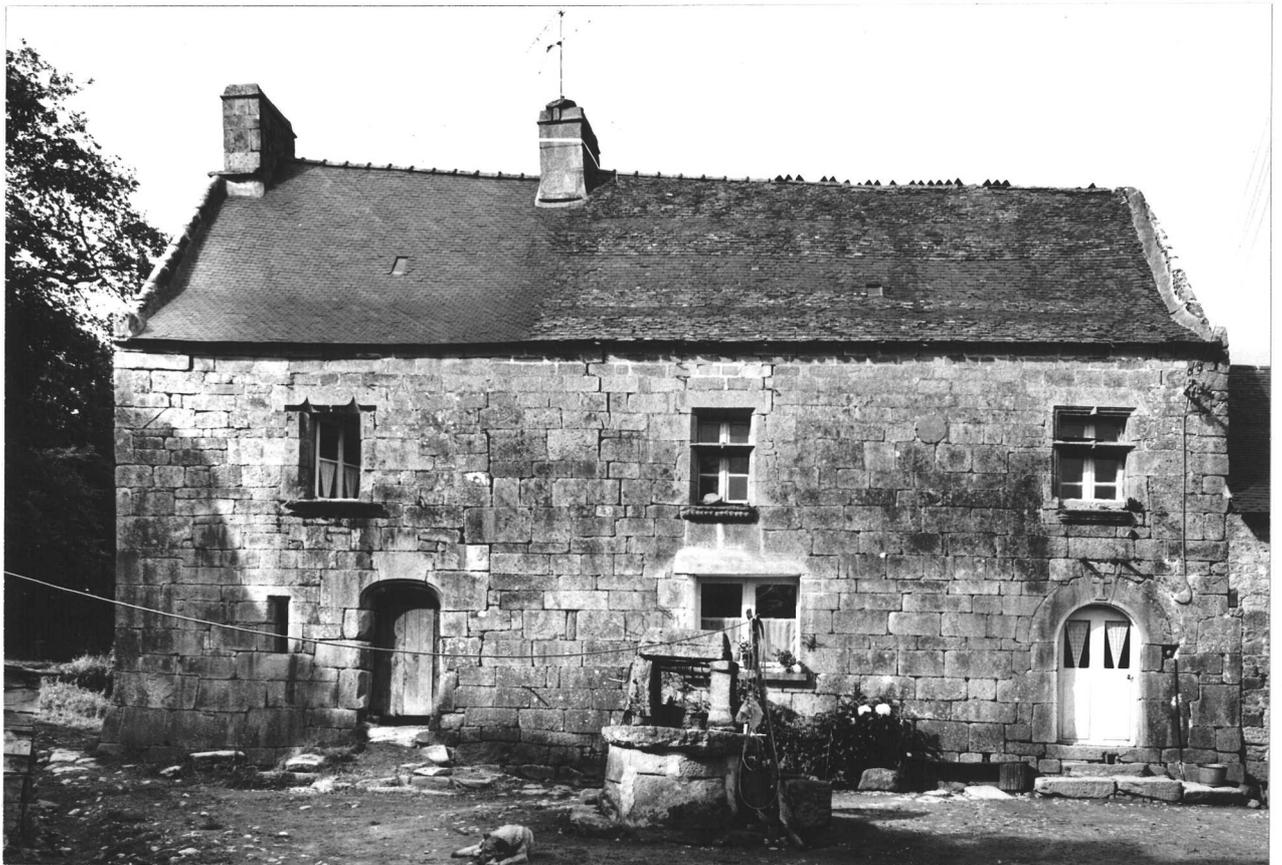
67.56.1267.V

- Maison indépendante; une étable moderne lui est accolée à l'Est.
- Construction en grand appareil réglé, irrégulier en façade antérieure, traces de reprise; autres façades en moëllons, traces de reprise également en façade postérieure.

- Plan peu allongé divisé par un mur de refend, rez-de-chaussée, étage et comble. Escalier en vis dans oeuvre, sur le mur postérieur.
- Elévation irrégulière, baies sur deux niveaux. Deux portes latérales au premier niveau et une fenêtre agrandie; au deuxième niveau, trois fenêtres à appui saillant mouluré (motif godronné au centre), traverse, linteau mouluré de deux accolades (à gauche), corniche en cavet sous l'égoût du toit portant la date 1619.

Façade principale

Etat 1999 : intact

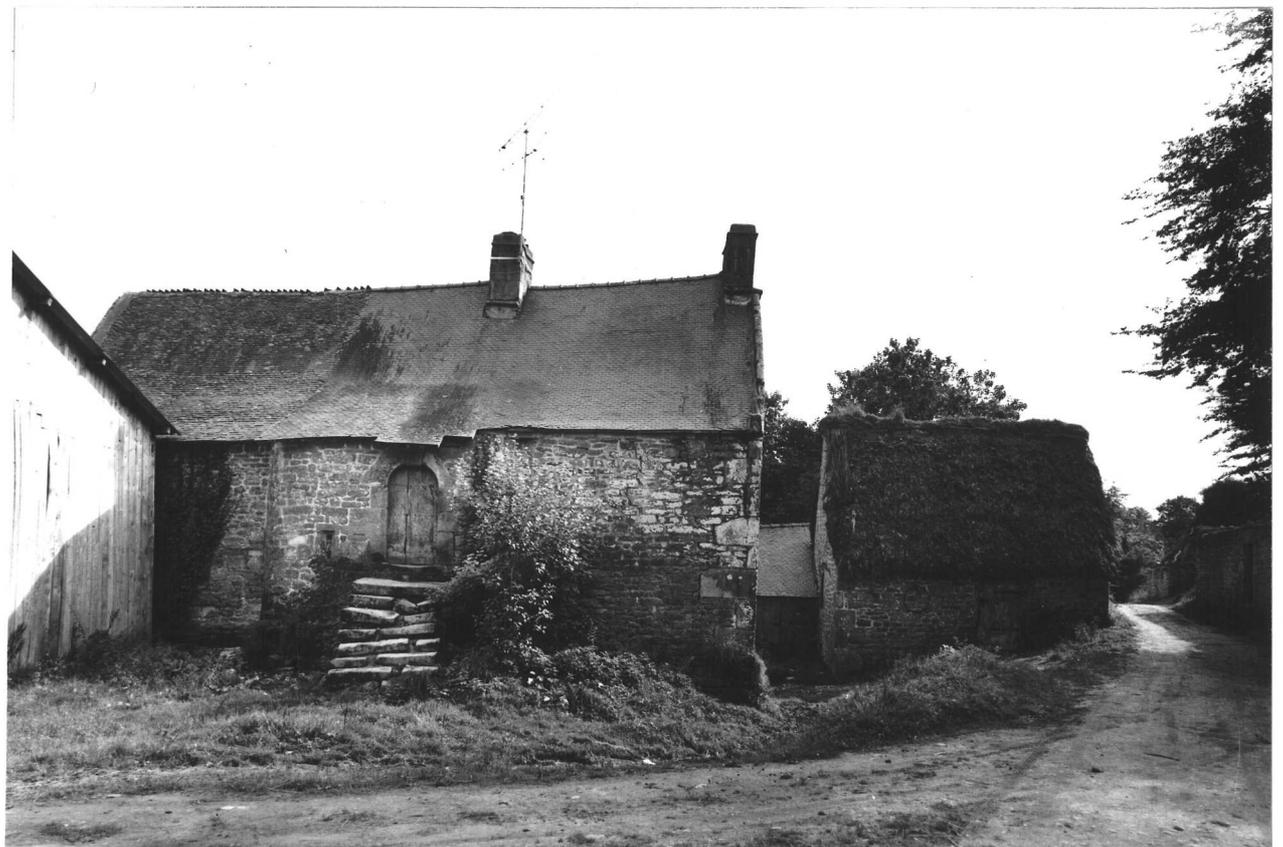
67.56.1268.V

Face Nord

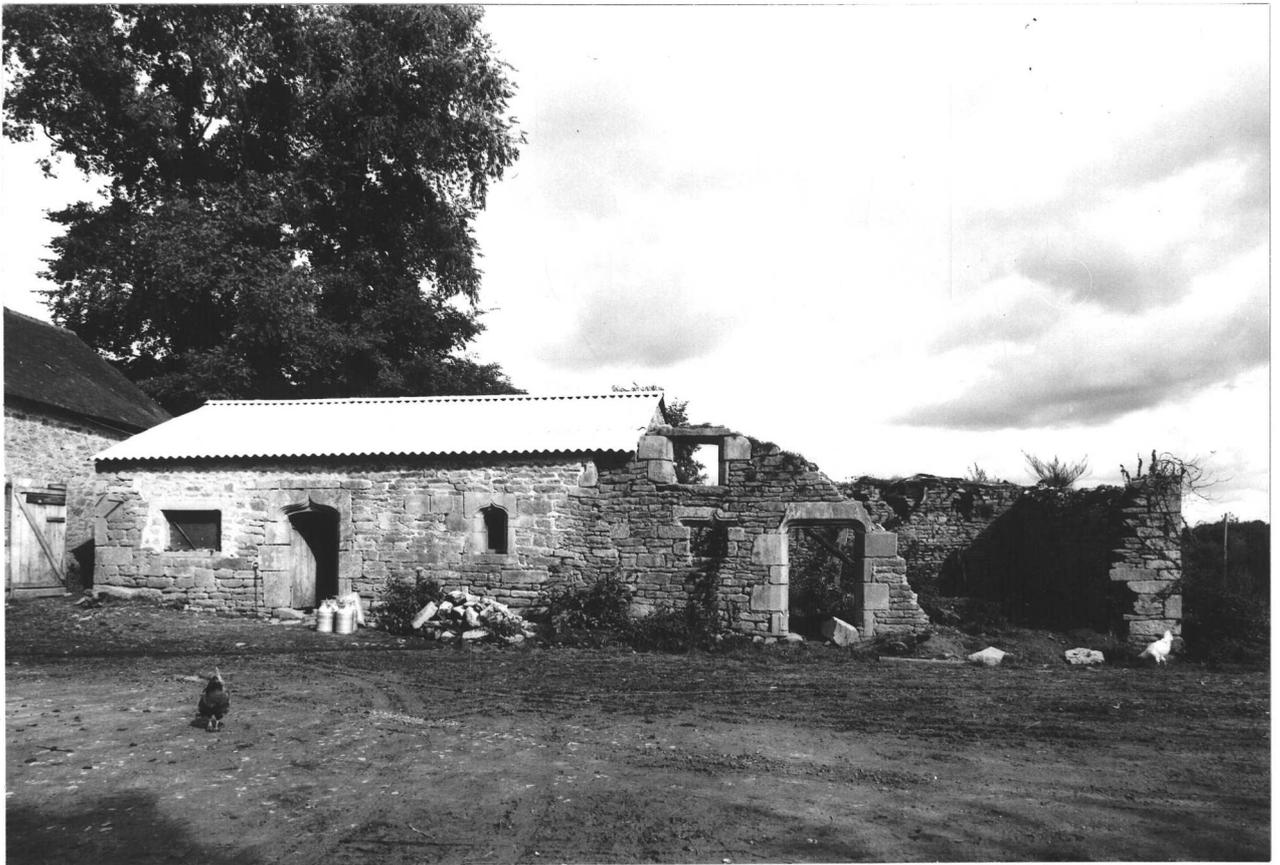
67.56.1269.V

- Dépendances indépendantes, partiellement ruinées, plan allongé, conserve une porte à linteau en anse de panier moulurée d'une accolade, une fenêtre de même et une porte à linteau mouluré.

Vue générale des ruines à l'Est

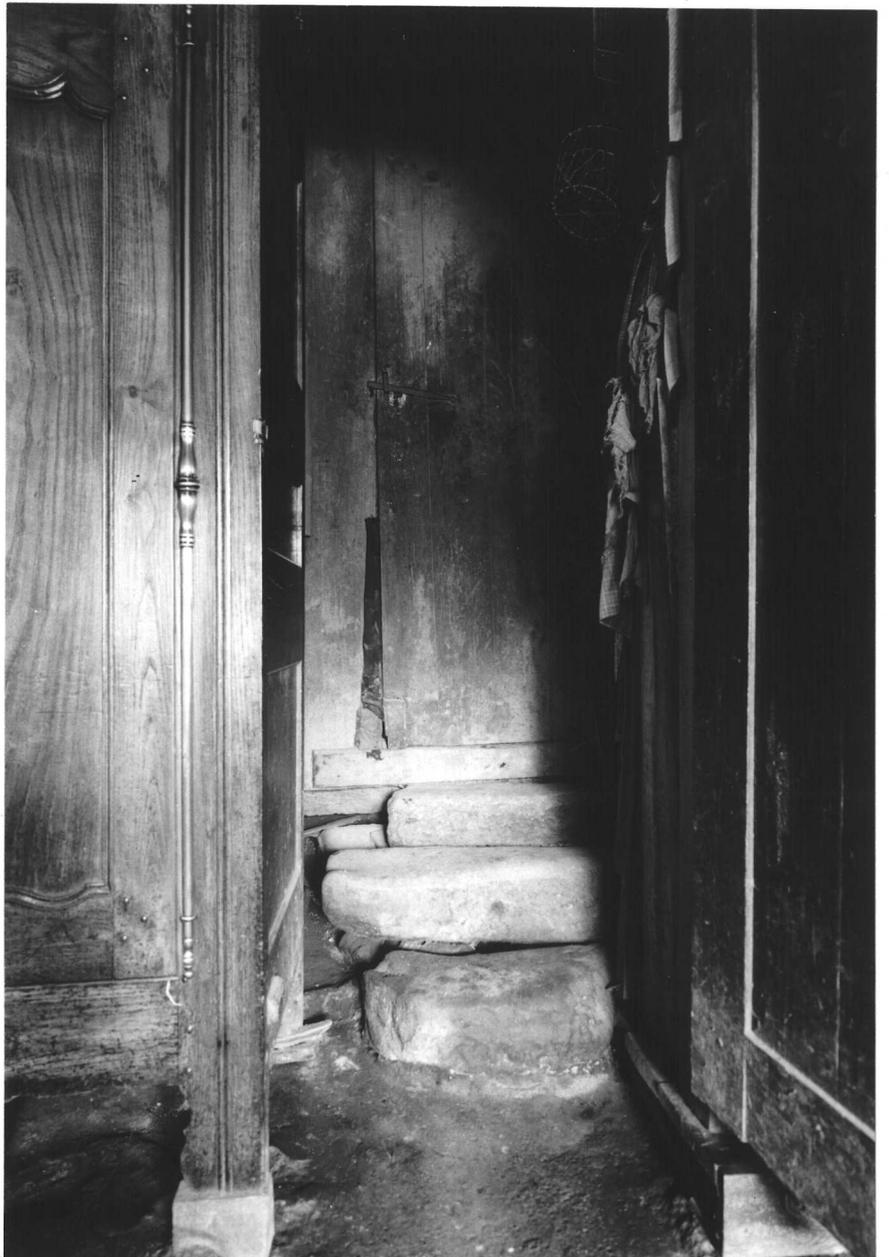
67.56.1266.V

- Toit à deux versants en ardoise, pignons découverts appareillés en lits horizontaux. Deux souches de cheminée à couronnement taluté.
- Pièce unique de chaque côté du refend; l'escalier en vis dessert l'étage et le comble.

Escalier du rez de chaussée
