PLOERDUT

PRESBYTERE

## I- HISTORIQUE

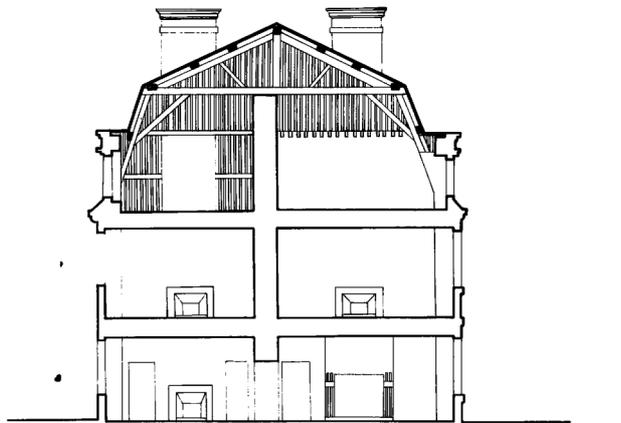
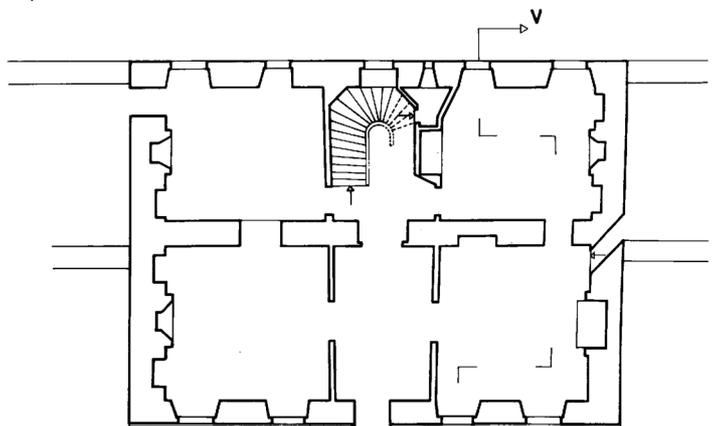
84.56.452 P

Plan rectangulaire double en profondeur divisé par deux cloisons transversales déterminant un couloir axial contenant à l'Ouest un escalier; rez-de-chaussée, étage et comble brisé.

Coupe transversale

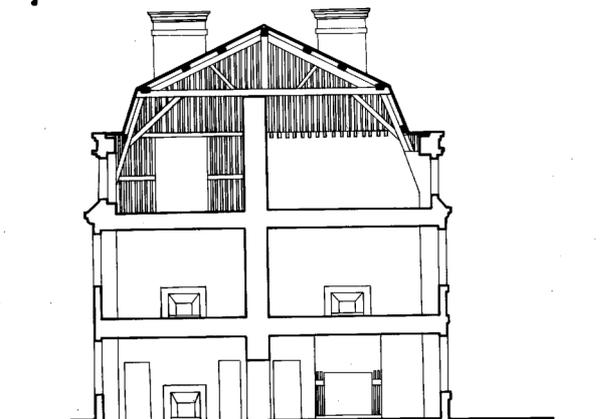
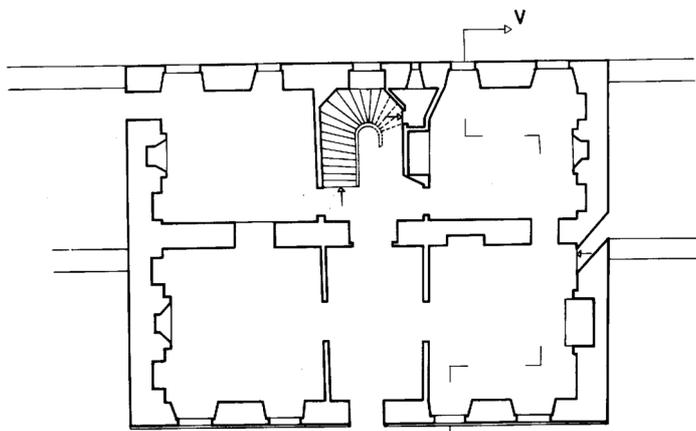
78.56.19 P

Plan et coupe transversale

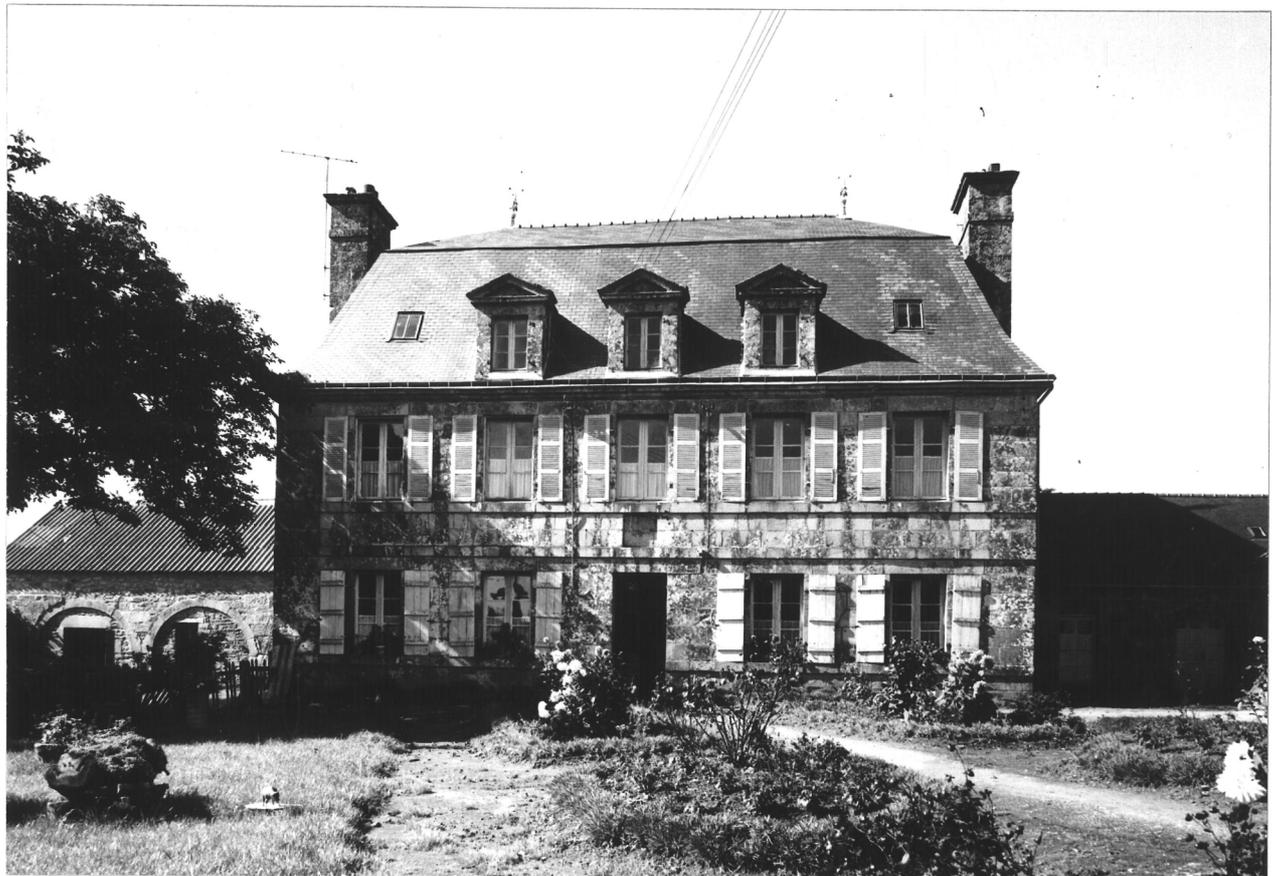
67.56.1339.V

Vue générale - façade Est

- Façade antérieure Est. Elévation ordonnancée composée de cinq travées sur deux niveaux (porte dans la travée centrale) plus un niveau de lucarnes à fronton triangulaire pour les trois travées centrales. Les niveaux sont soulignés de bandeaux : un au niveau de l'appui des fenêtres du premier niveau, un au-dessus des linteaux des fenêtres du premier niveau, un au niveau de l'appui des fenêtres du deuxième niveau. Corniche moulurée sous l'égoût du toit. Inscription au-dessus de la porte : INTEDOMUS ISCLIN ATA REGUMOIT I676.

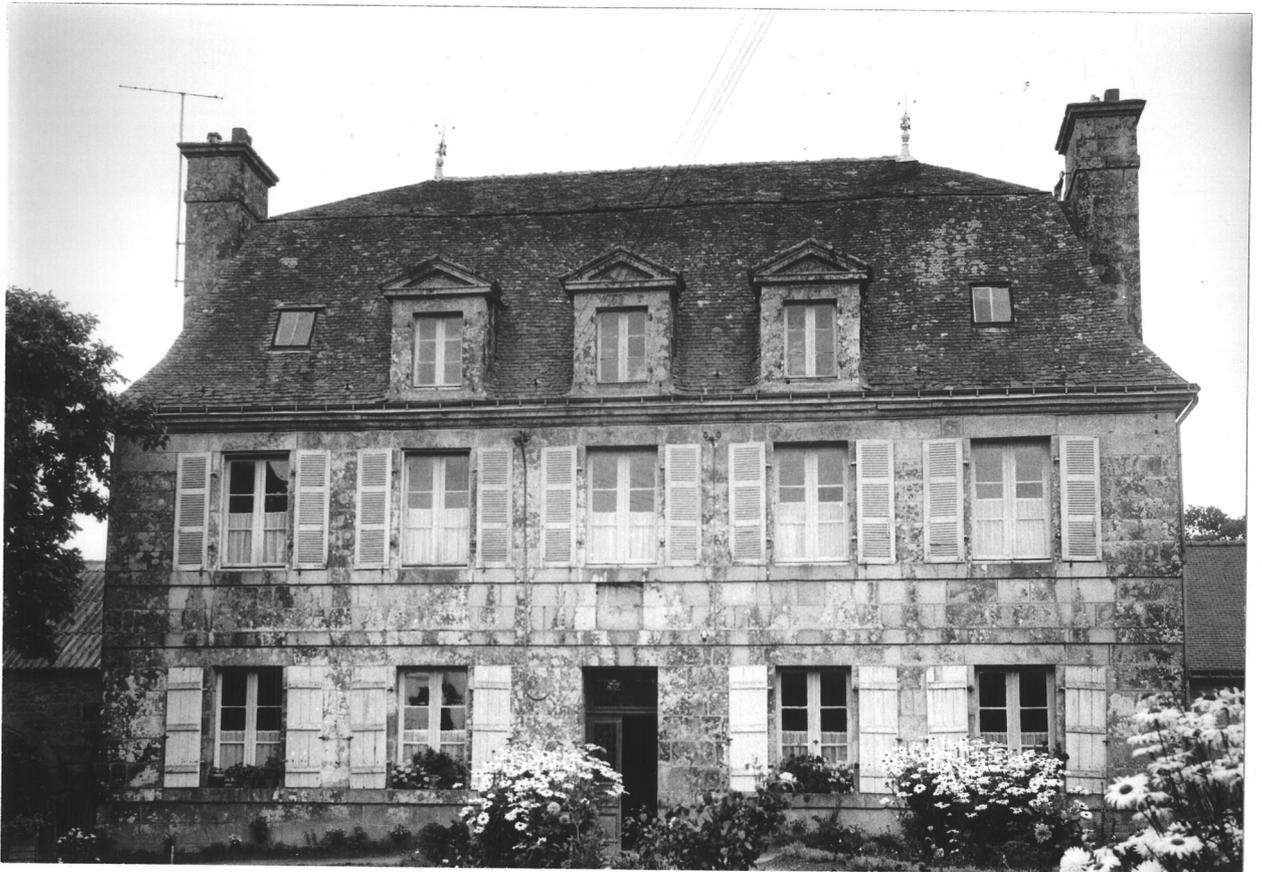
67.56.2469 X

Face Est

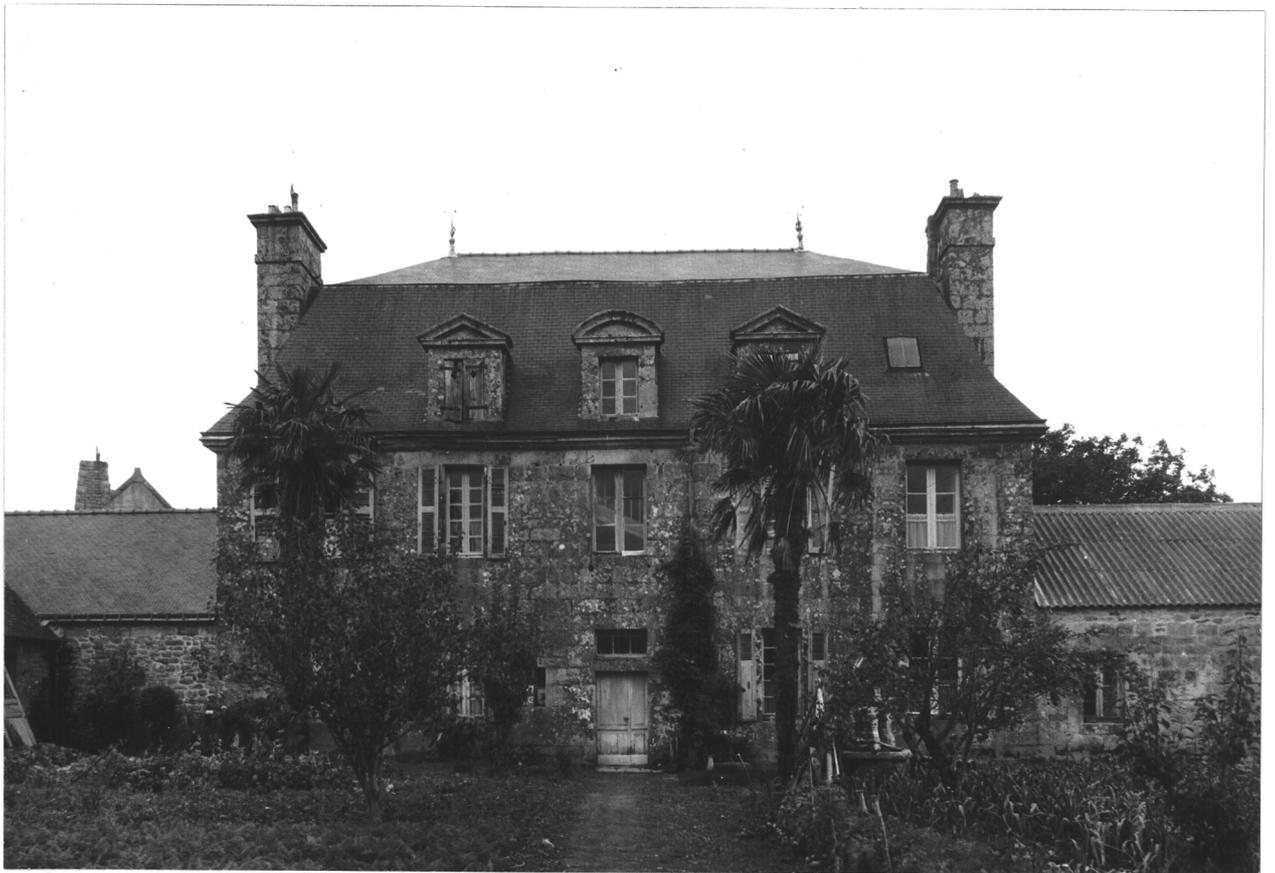
67.56.1334.V

Vue générale façade Ouest

- Façade postérieure Ouest : élévation identique à l'élévation antérieure sauf : absence de bandeaux séparant les niveaux. Lucarne centrale à fronton cintré.

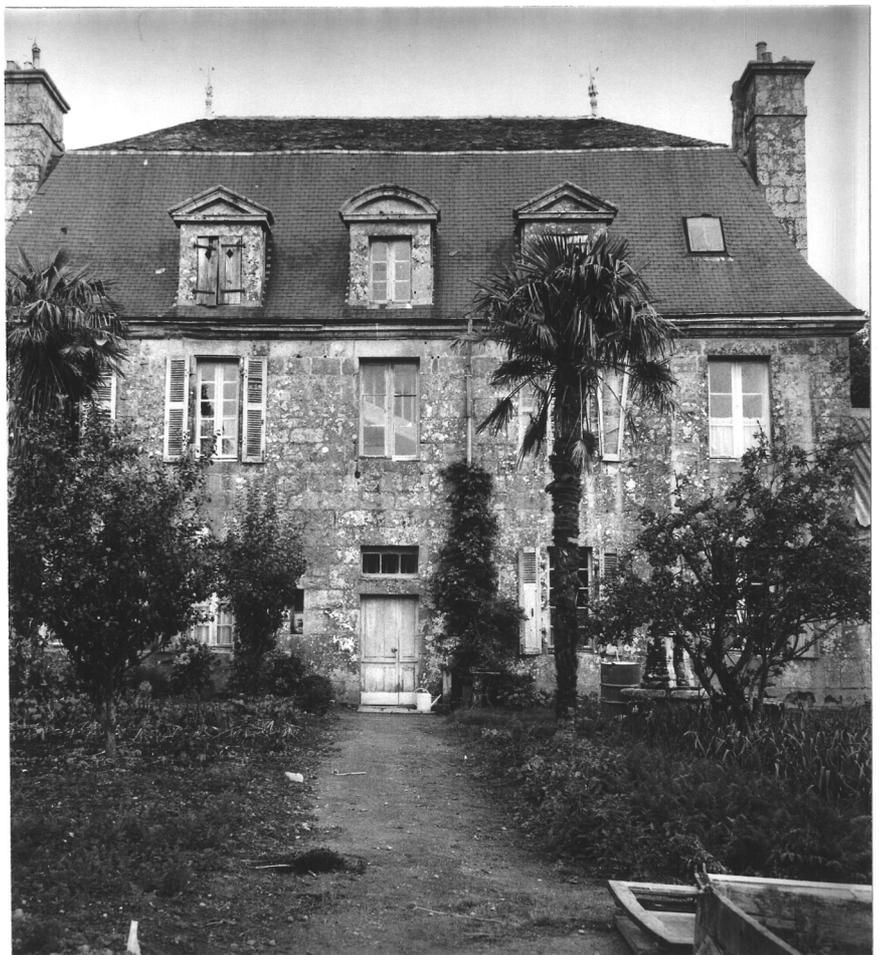
67.56.2471 X

Face Ouest

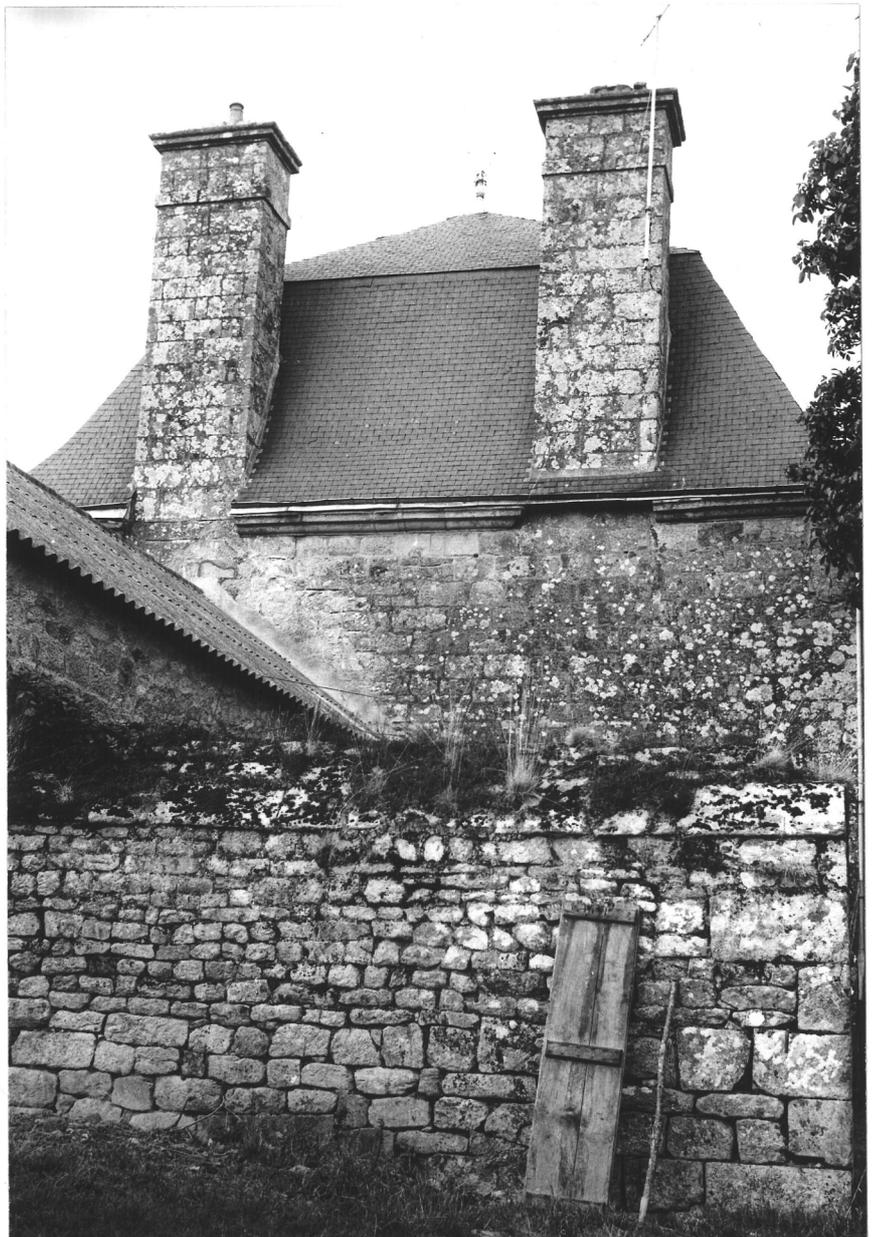
67.56.2470 X

Vue Sud souches de cheminées

- Façades latérales : murs aveugles portant deux hautes souches de cheminées.

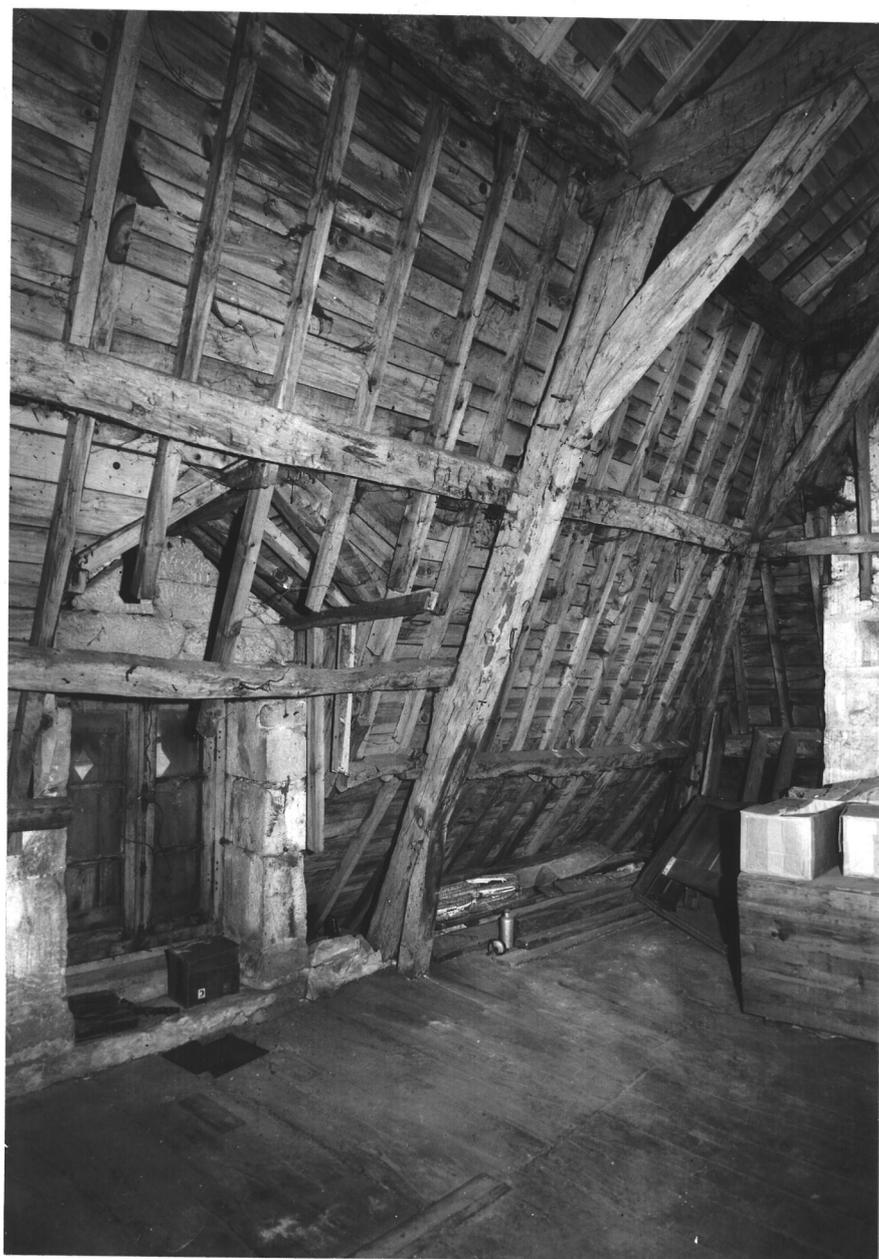
67.56.1335.V

- Charpente (cf photo n°7) : jambes de force, arbalétriers, poinçon, entrant retroussé, contrefiche, aisselier, jambette.

Charpente

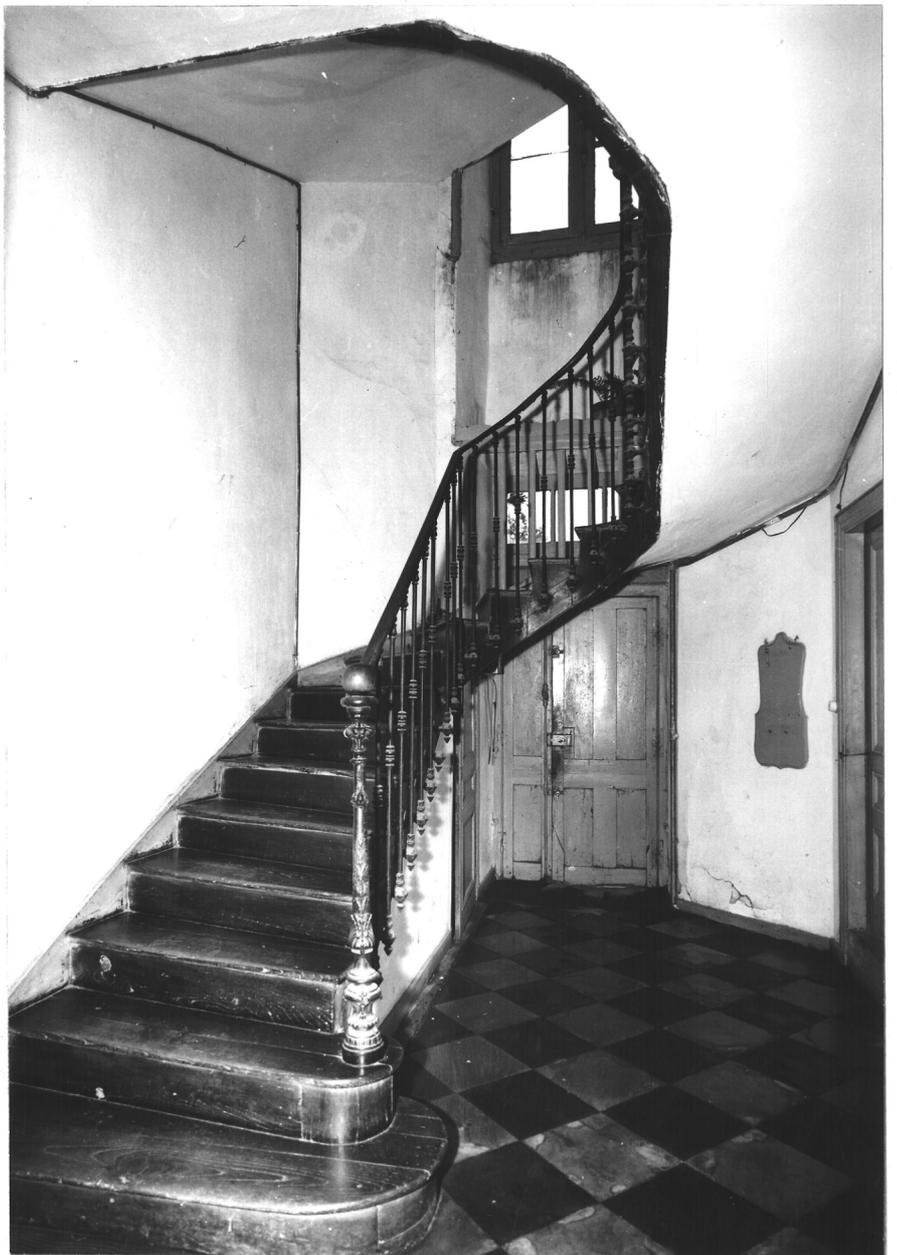
67.56.1336.V

Escalier : en bois avec rampe métallique; escalier tournant à droite suspendu, à une volée; limon porteur en crémaillère, marches d'assemblage.

Vue de l'escalier, prise de la  
porte d'entrée
