PLOERDUT

LOCUON

Chapelle Notre-Dame de la Fosse

Dossier établi le : 8.1967 par Pavis/Hermon  
revu le : 12.1974 par J.P. Ducouret

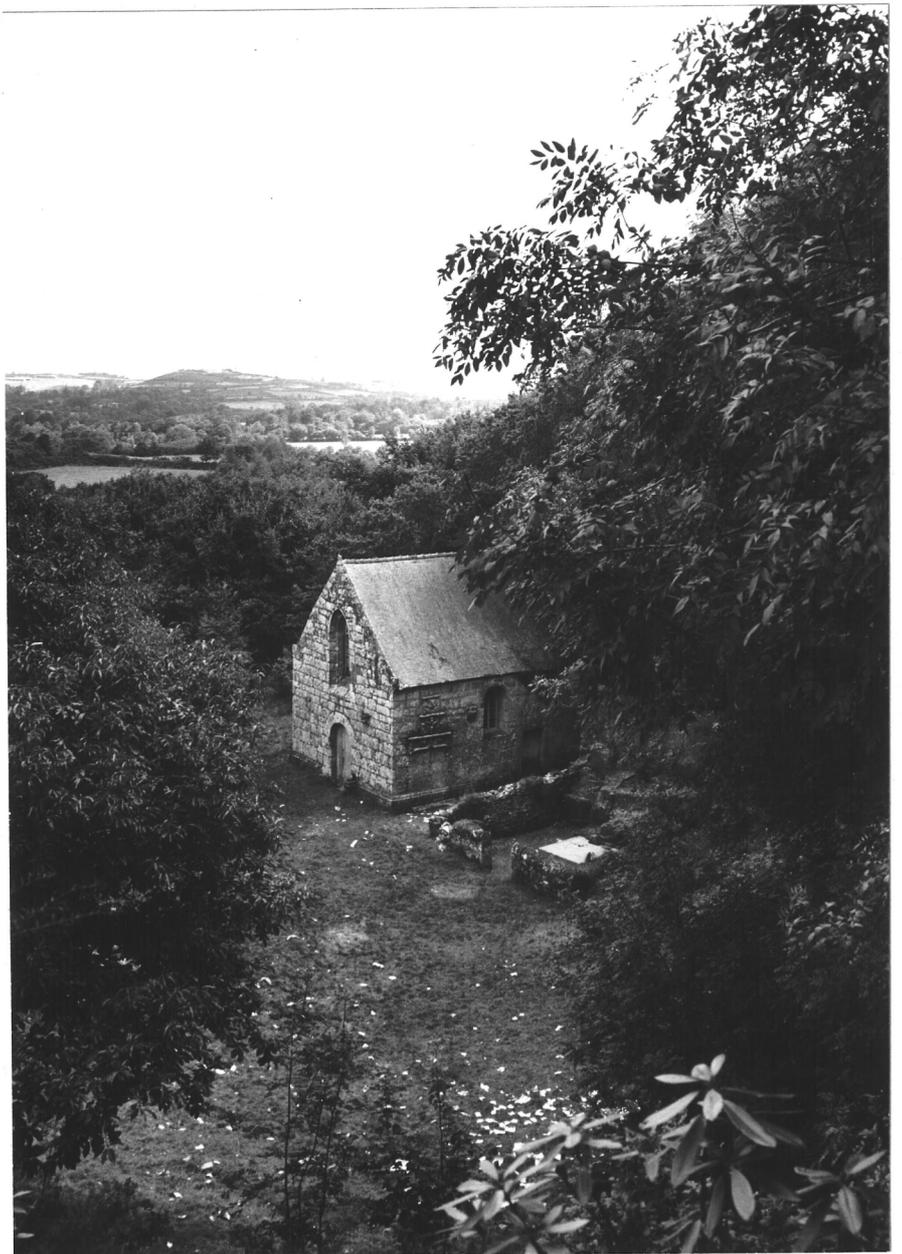
67.56.1168 V

Vue Générale du Sud-Ouest

Pignon triangulaire (à rampants appareillés en lits horizontaux sur pierre d'assise saillante, sommé d'une boule) ouvert d'une porte axiale plein cintre chanfreinée surmontée d'une fenêtre en arc brisé, à ébrasement en cavet et feuilluré.

A l'Ouest décor d'architecture (cf. sous-dossier) et blason en haut-relief. Fenêtre, en plein cintre ébrasée, porte rectangulaire. Corniche en cavet.

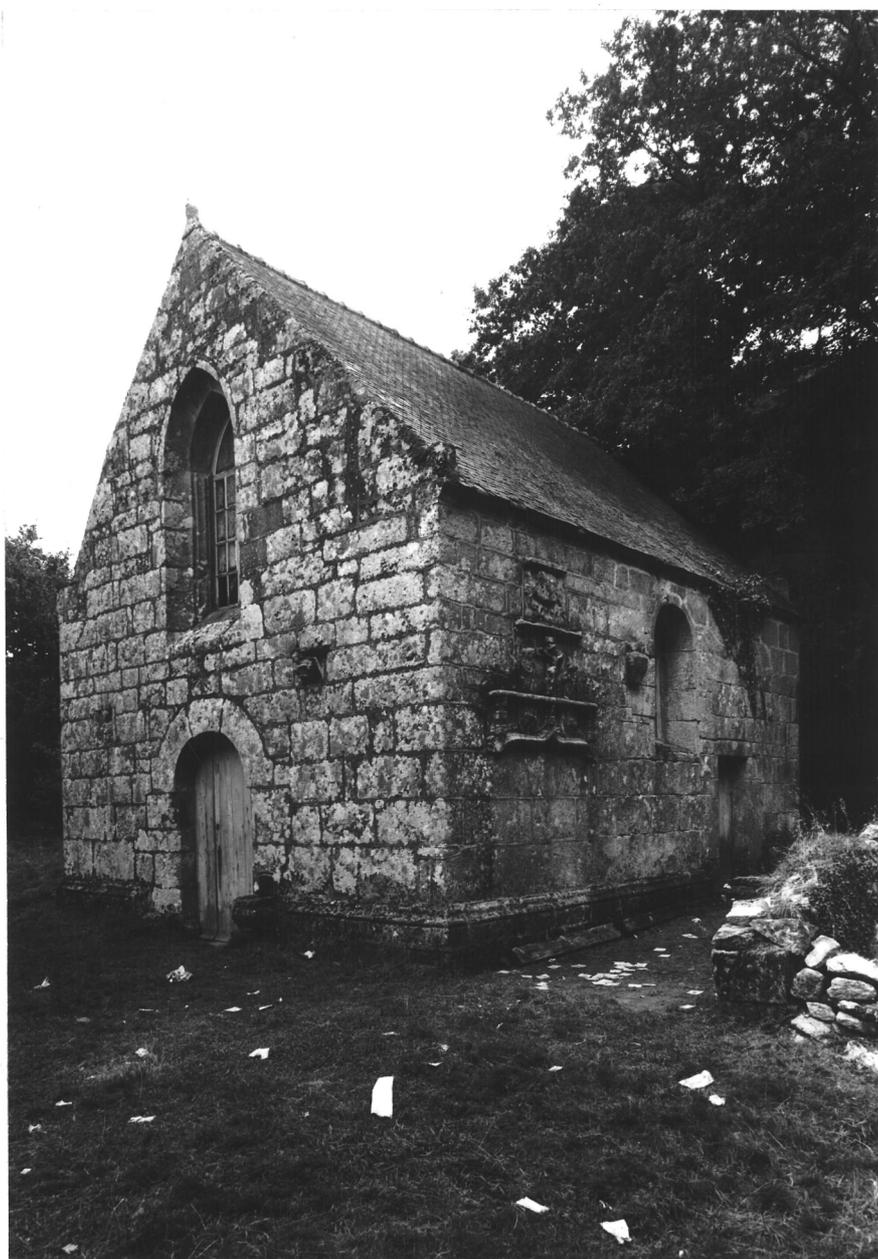
67.56.1167 V

Vue Générale du Nord-Ouest

Aveugle; corniche en cavet.

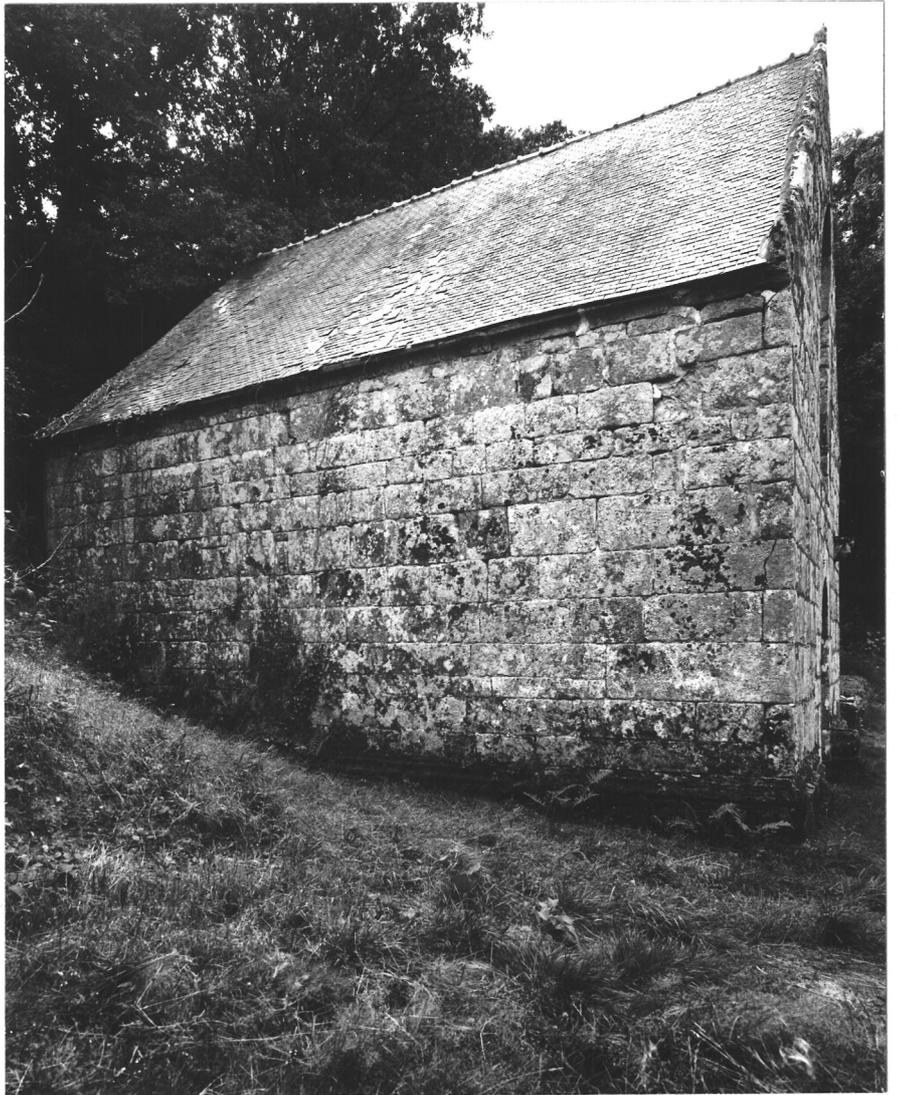
67.56.1169 V

Vue de détail (face Ouest)

Console avec ange et blason

Au Sud, console historiée : ange portant un blason (cf. photo), probablement celui des Lescobic : sanglier.

Les armoiries sont martelées et illisibles, sauf celles du pignon Ouest où l'on peut reconnaître le Sanglier de Lescobic.
