PLOERDUT

LE NIRENEC

CHAPELLE (vestiges)

Repérage

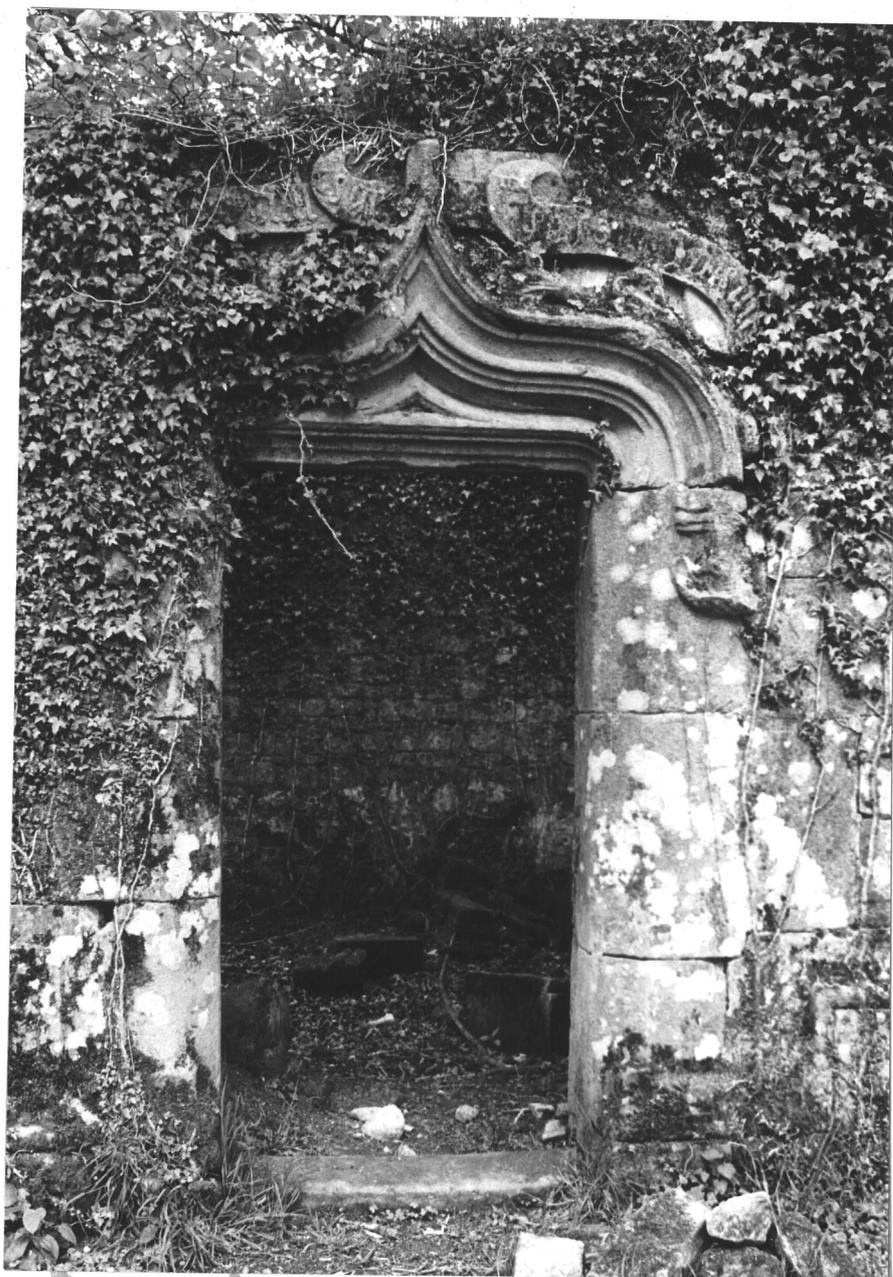
67.56.2175. Z

Façade Sud : porte à linteau monolithe mouluré en accolade avec archivolté en accolade décorée de crochets; un phylactère porte une inscription en lettres gothiques partiellement déchiffré (cf. historique). De part et d'autre, deux fenêtres, à l'Ouest écrétée, à l'Est en arc plein cintre.

Vue extérieure du mur Sud (porte)

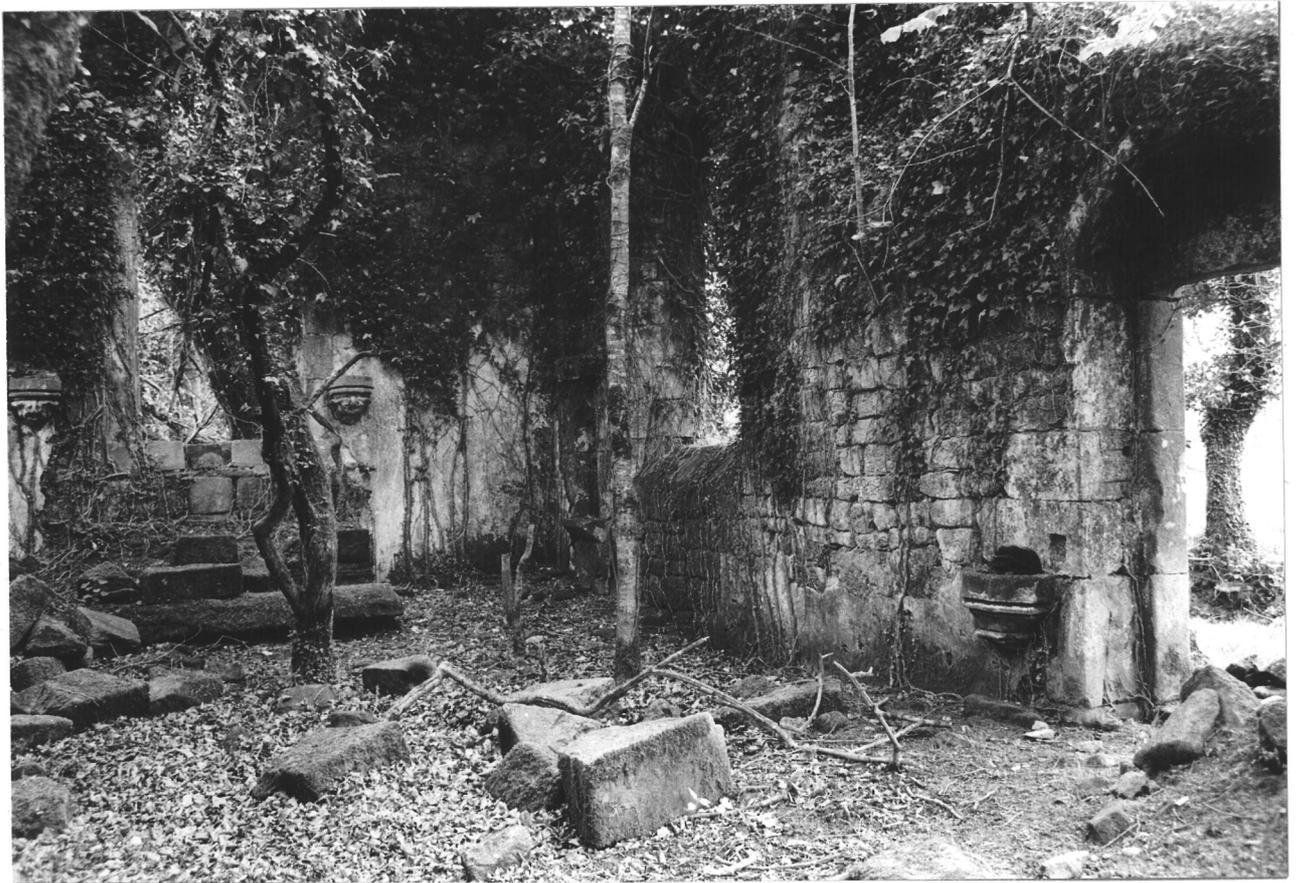
67.56.2176. Z

Chapelle en ruines, orientée, de plan rectangulaire à un vaisseau unique et chevet plat; sacristie en hors-oeuvre adossée au mur Nord; charpente et toiture disparues.

Elévations intérieures : mur Ouest ouvert d'une porte en arc plein cintre. Mur Sud ouvert d'une porte rectangulaire à arrière-voussure en segment accosté d'un bénitier engagé mouluré d'un cavet entre deux tores; de part et d'autre deux fenêtres, à l'Est crédence à linteau monolithe mouluré en accolade et traverse. Mur Nord aveugle; porte à l'Est donnant accès à la sacristie. Mur Est ouvert d'une grande fenêtre axiale avec vestiges de remplage de pierre (fleur de lis); de part et d'autre deux consoles à décor feuillagé (feuilles d'acanthé); vestiges d'un autel en granite, grand appareil avec plinthe moulurée.

Vue de l'intérieur d'Ouest en Est

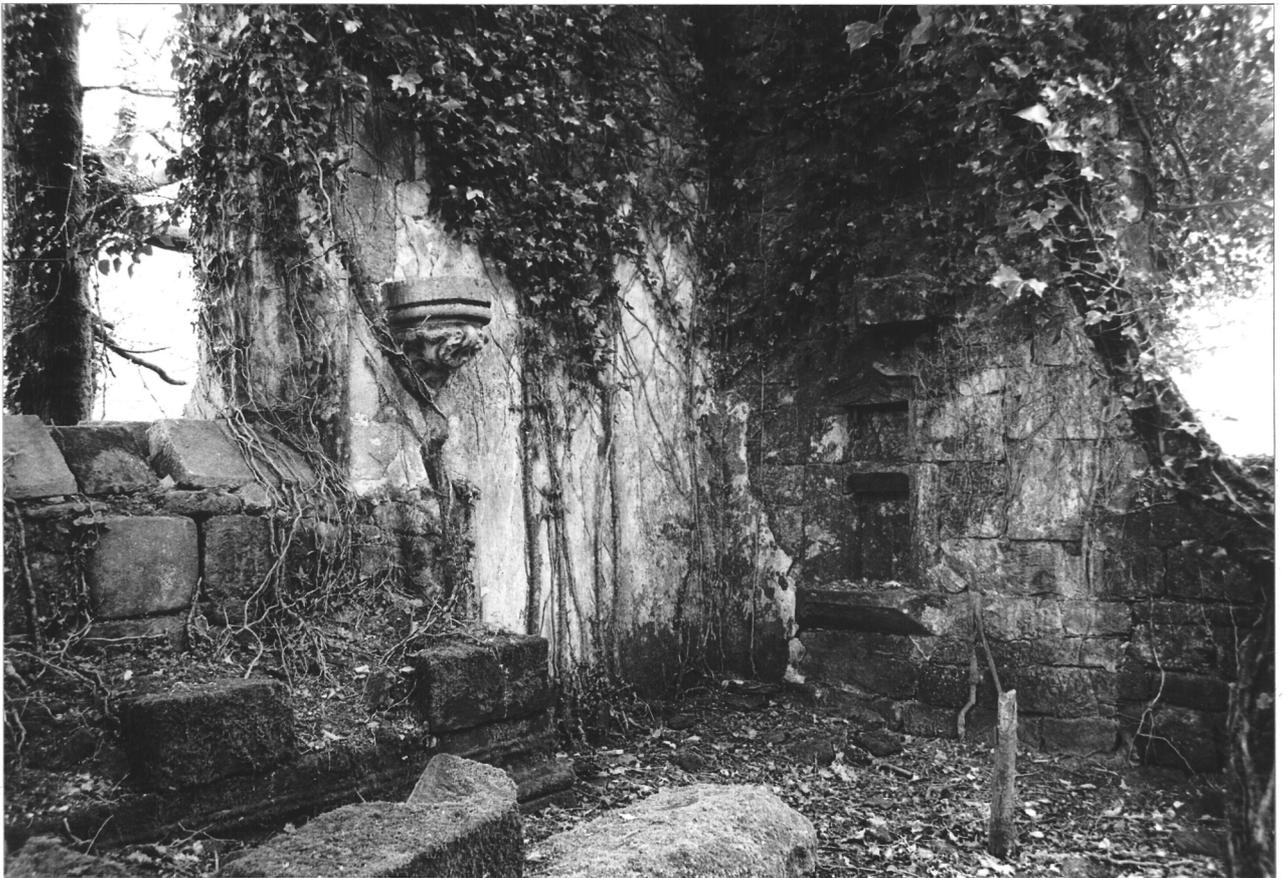
68.56.55. Z

Vue des crédences et consoles
