PLOERDUT

EGLISE

Eglise paroissiale Saint Pierre

Dossier établi le : 7.1967 par Boissé
revu le : 8.1974 par J.P. Ducouret

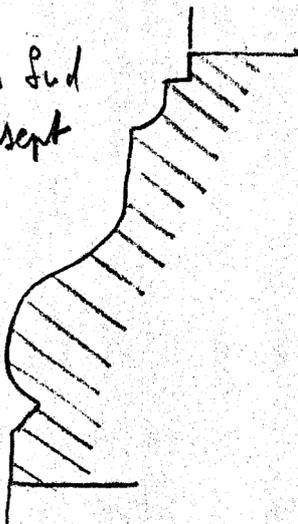
Bras Sud
Transept

mouluration

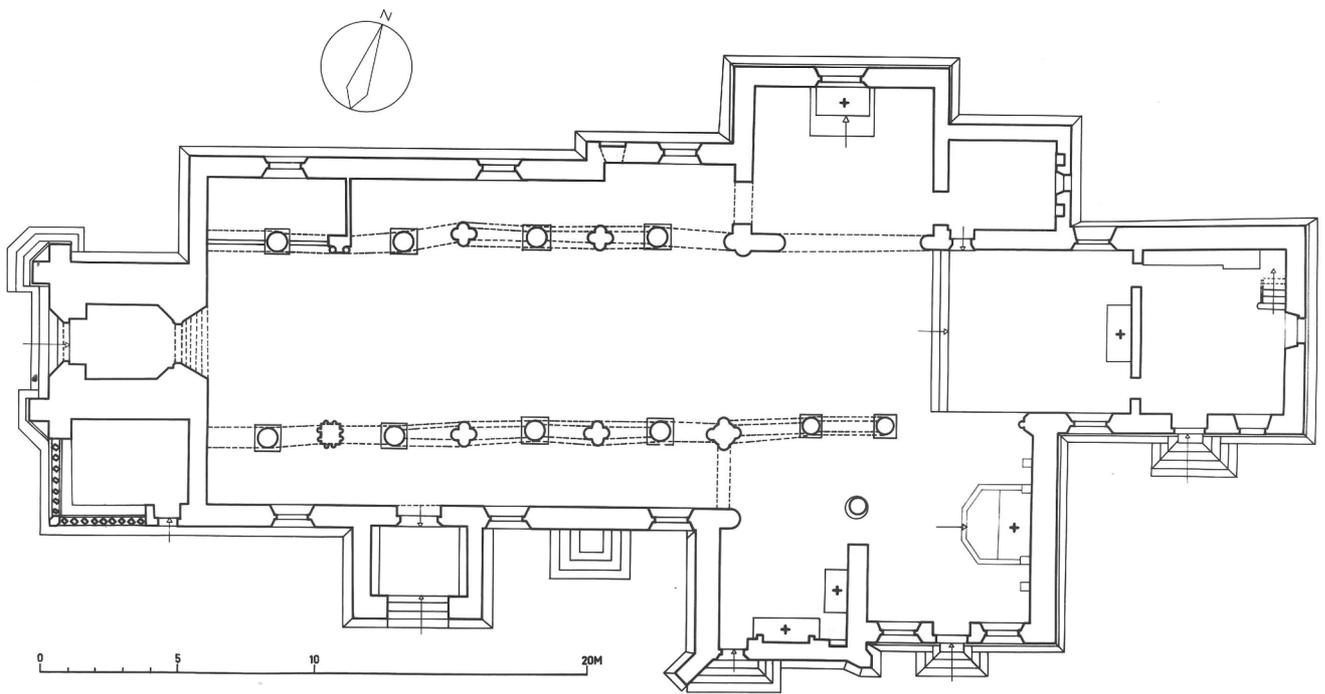
56 - PLOERDUT
EGLISE PAROISSIALE
Plan
84.56.450 P
Repro. ARTUR

Croix latine avec clocher-porche occidental en hors-oeuvre, flanqué au Sud d'un ossuaire; porche en hors-oeuvre sur la façade Sud de la nef, chapelle dans l'angle du bras de transept Sud et du chœur largement ouverte sur ceux-ci, sacristie à l'Est prolongeant le chœur; fonts baptismaux au départ du bas-côté Nord; chœur liturgique correspondant au chœur architectural; petite construction en appentis dans l'angle du bras Nord et du chœur.

Eglise orientée, de plan en croix latine irrégulière; nef à huit arcades (alternance des supports), flanquée de bas-côtés, chœur à chevet plat, deux bras de transept inégaux; couverture en charpente lambrissée; vaisseau principal non pénétré par les vaisseaux des bras de transept.
