PLOERDUT

PALLEVART

CHATEAU

35.01

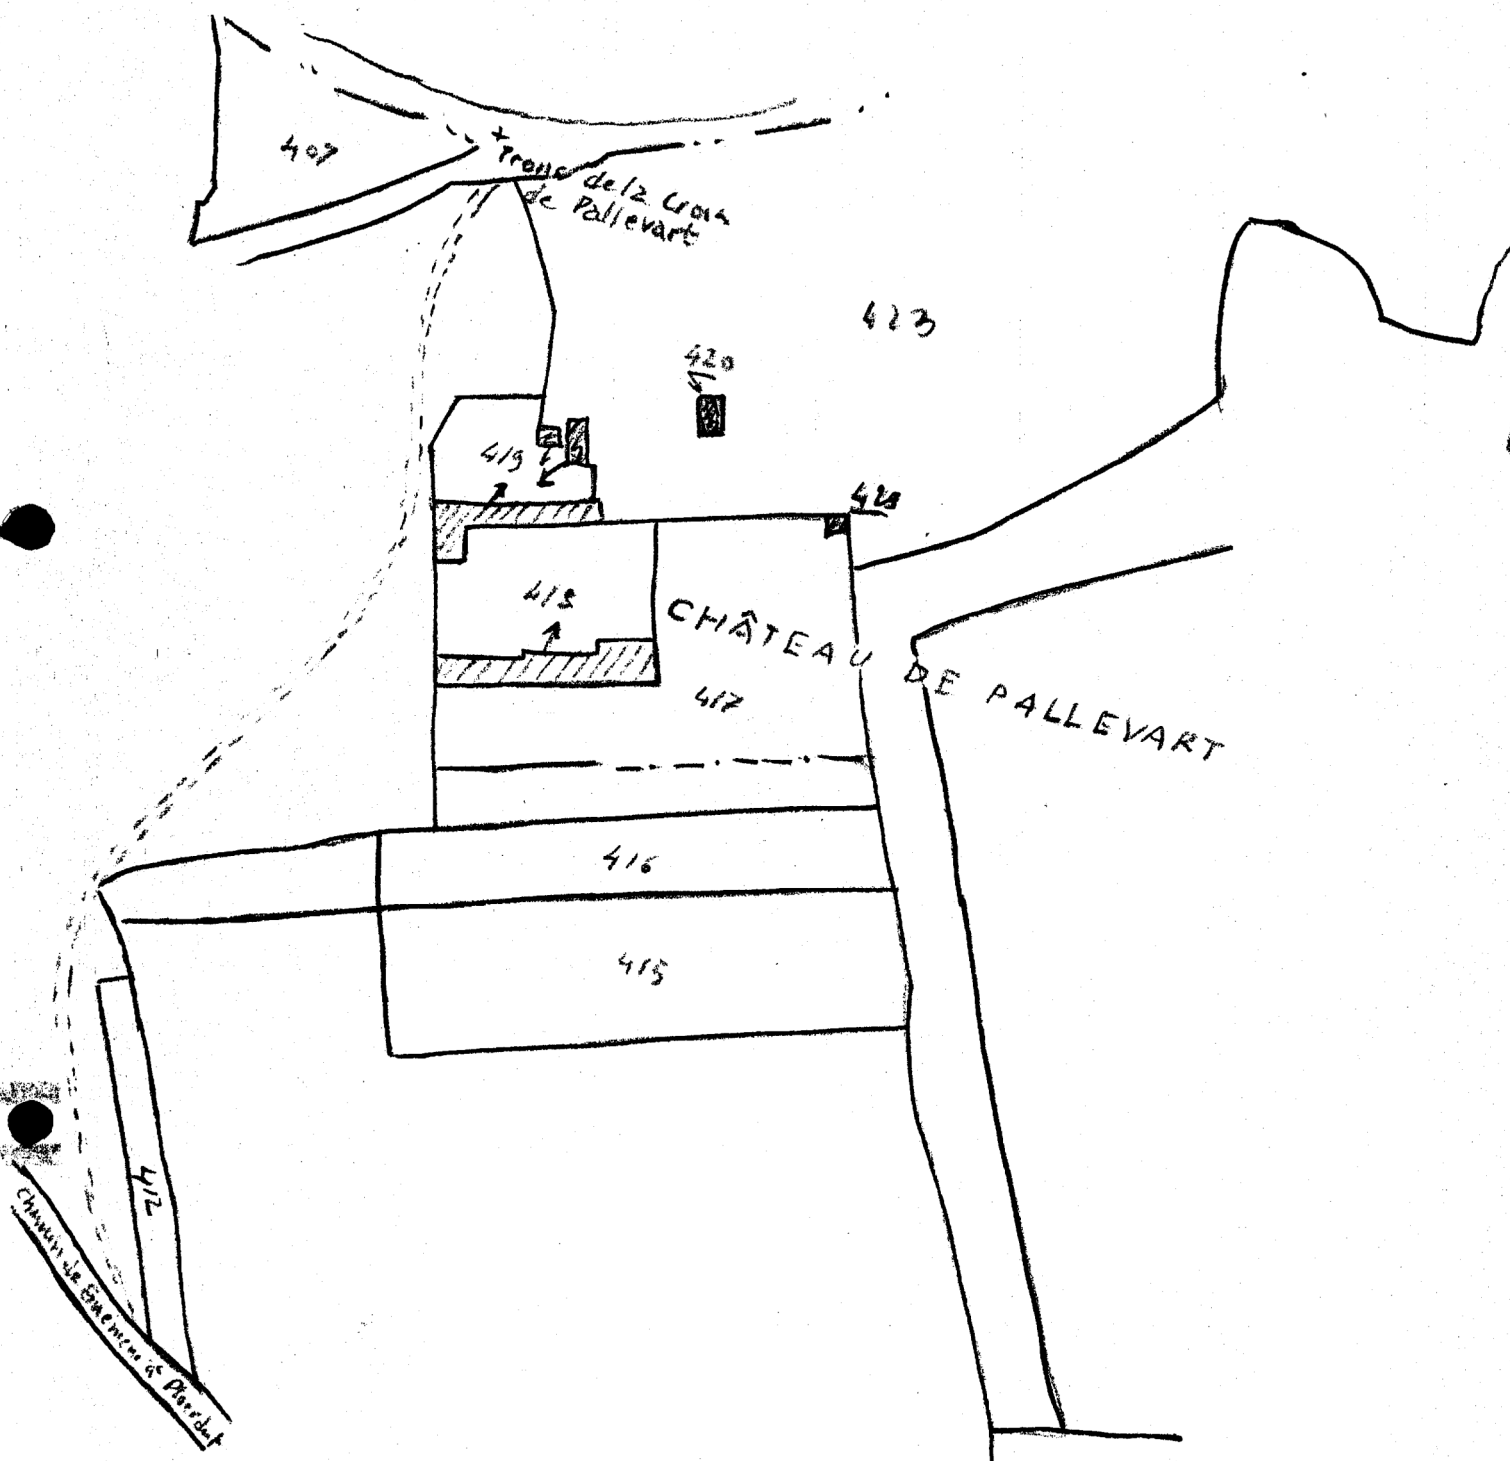
↑  
PLOERDUT  
Section L 3  
1935. 1/2000 e

L'examen du cadastre ancien (1841) fait apparaître un plan différent, dans sa partie orientale, du plan actuel : le plan est rectangulaire, de profondeur égale à l'Est et à l'Ouest, avec un petit corps de bâtiment en hors-oeuvre. Il est très probable que le corps oriental actuel a été construit après 1841 en englobant la tour d'escalier qui passa ainsi dans-oeuvre dans la nouvelle construction. Le corps occidental actuel, très remanié en façade Sud, conserve sur sa façade Nord deux lucarnes qui ont servi de modèle lors de la construction des lucarnes de la façade Est du corps oriental actuel.

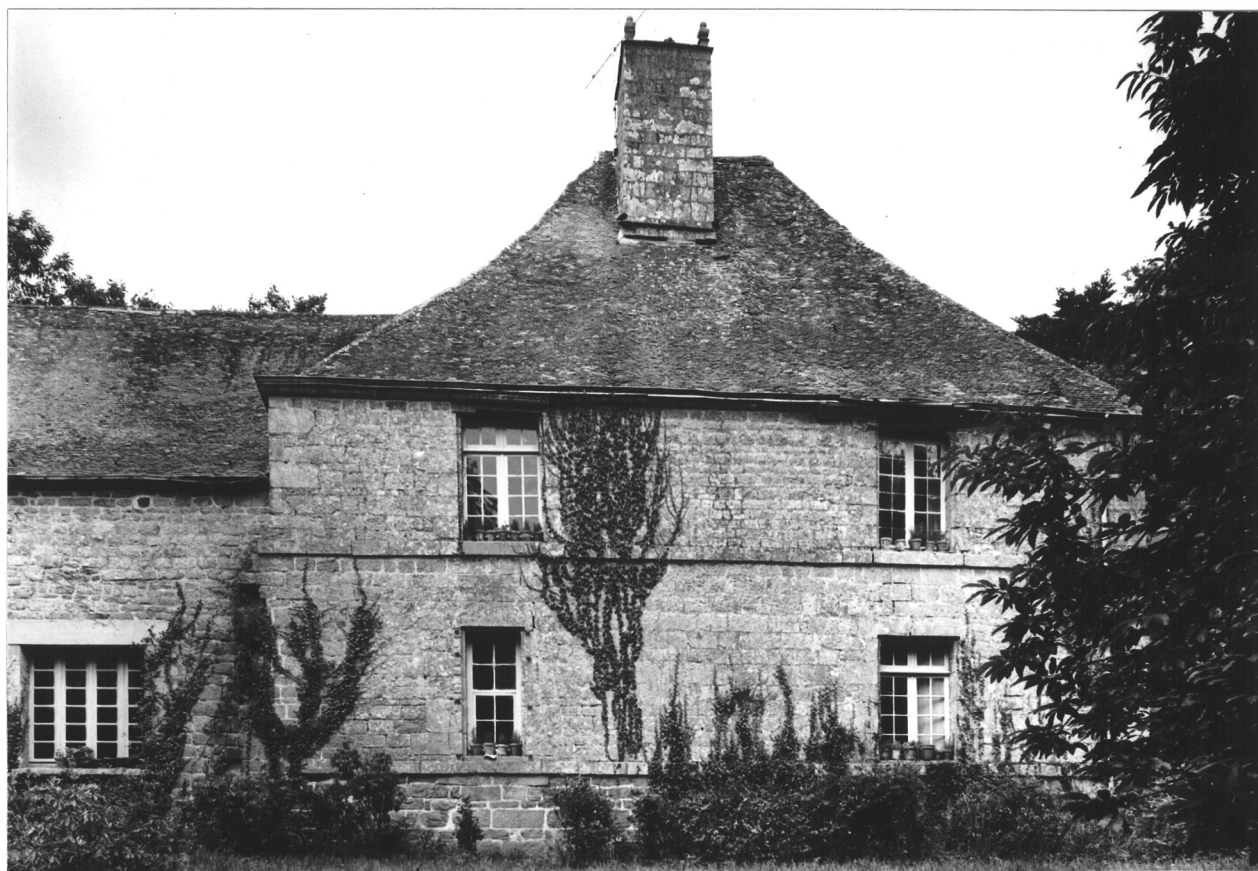
67.56.905.V

- . Corps Est : deux travées de fenêtres sur deux niveaux; les niveaux sont séparés par des bandeaux; corniche en quart de rond.
- . Corps Ouest : trois fenêtres modernes.

| 8- Façade Sud. Partie droite | 67.56.905 V |

Vue générale Nord partie Ouest

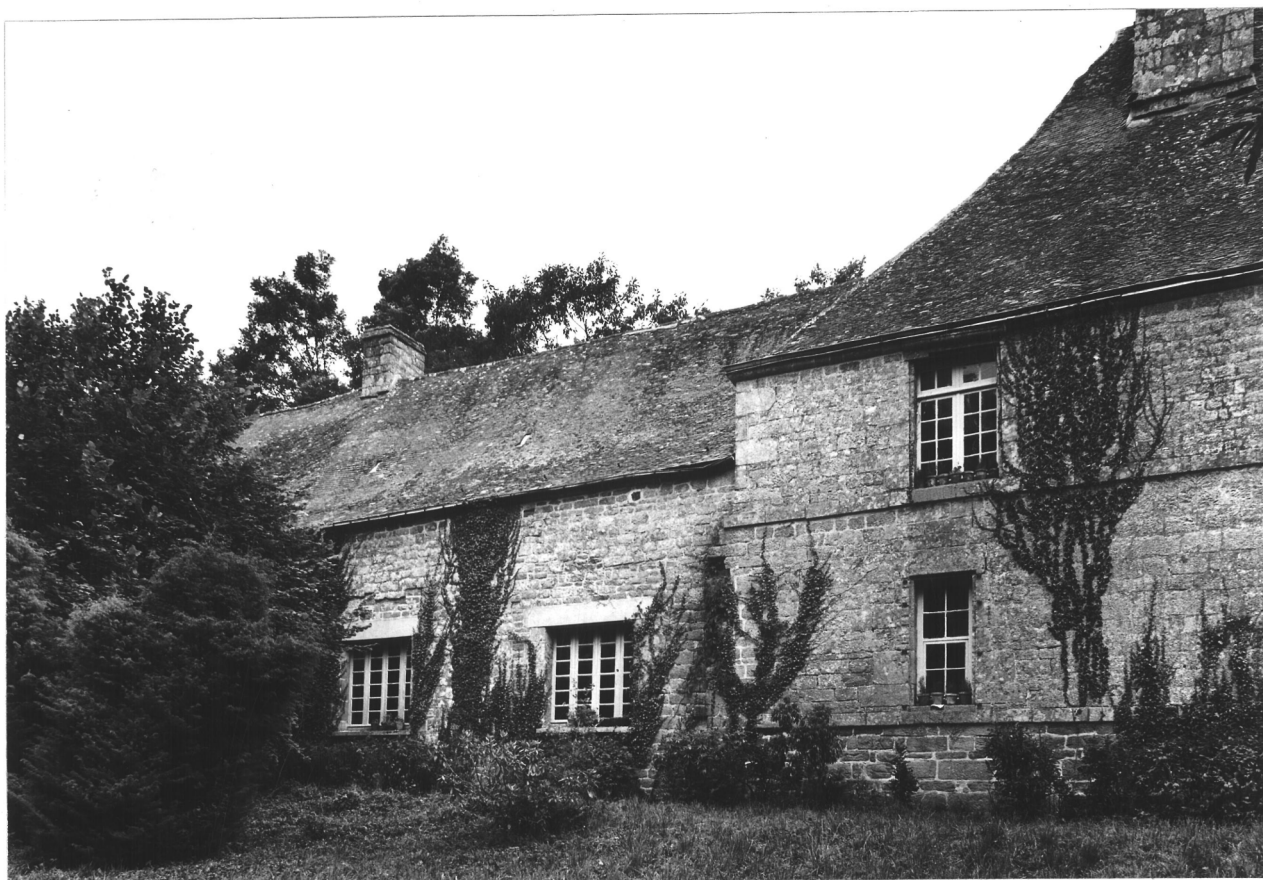
67.56.907.V

| 9- Façade Sud. Partie gauche | 67.56.907 V |

Vue générale Nord partie Est

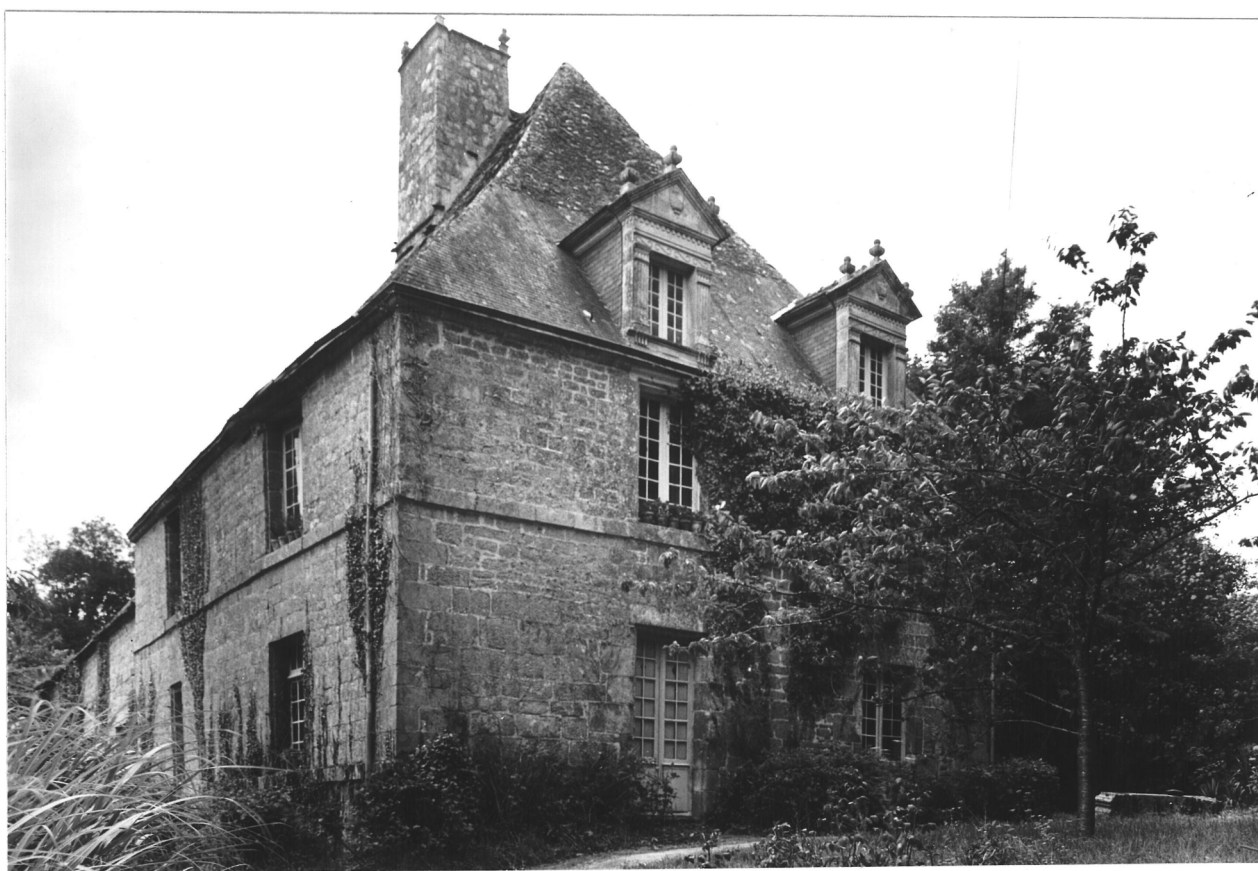
67.56.909.V

Deux travées identiques sur trois niveaux dont un de lucarnes; les niveaux sont séparés par des bandeaux; corniche en quart de rond; travée composée d'une porte, d'une fenêtre et d'une lucarne à fenêtre flanquée de pilastres portant un entablement couronné d'un fronton amorti de pots à feu.

| 10- Façade Est | 67.56.909 V |

Vue générale Nors Est

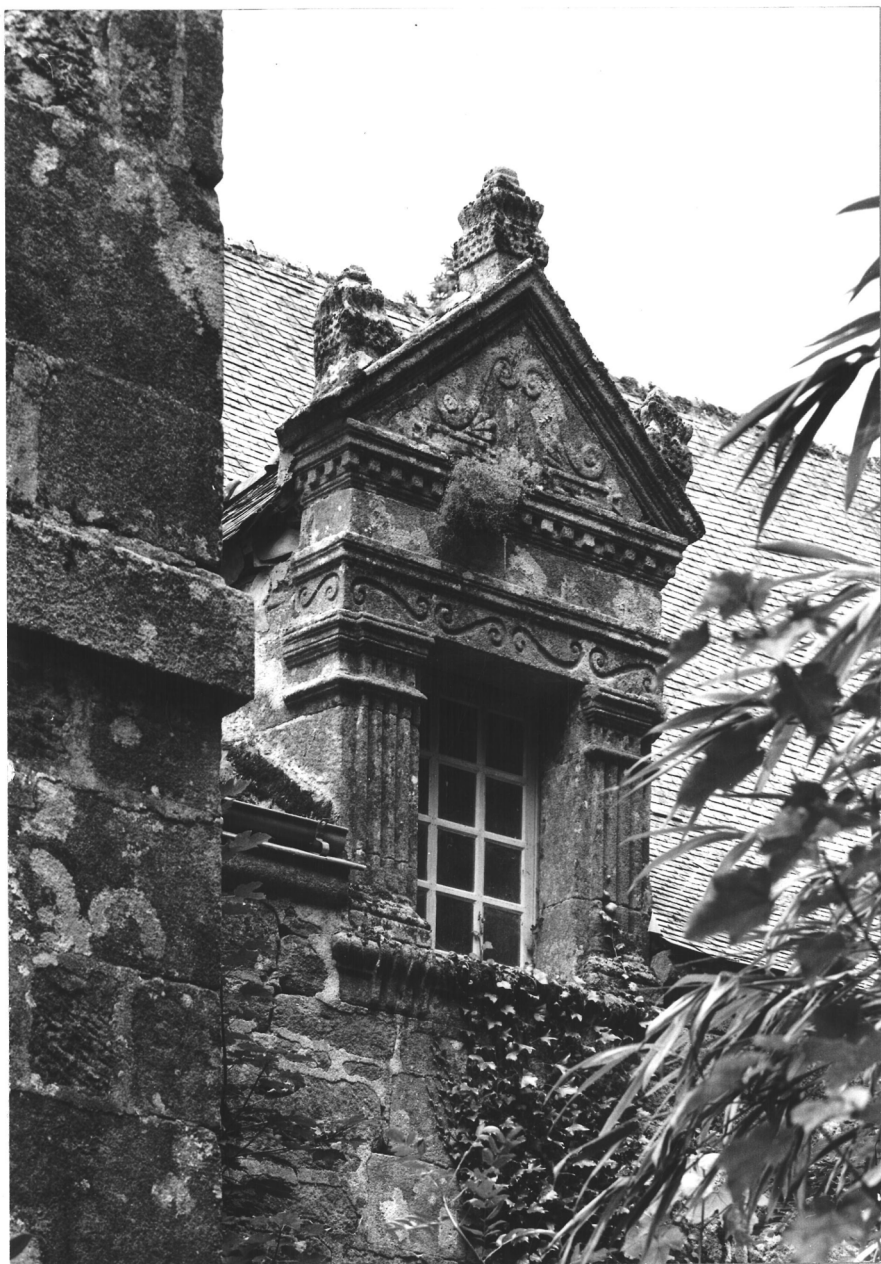
67.56.2810.V

. Corps Ouest : deux travées identiques composées d'une fenêtre et d'une lucarne : lucarne à fenêtre pendante flanquée de pilastres cannelés portant un entablement (corniche à denticules) couronné d'un fronton à tympan orné de volutes affrontées, amorti de pots à feu. A l'Ouest une troisième lucarne seule, en bois.

La lucarne Nord ainsi que les cheminées et peut-être l'escalier en vis, sont les éléments les plus anciens conservés; leur décor, en particulier le décor de godrons d'une des cheminées, les situe à la fin du XVI<sup>e</sup> ou au début du XVII<sup>e</sup> siècle.

| 11- Façade Nord -- détail au Nord - | 67.56.2810 V |

Lucanre Sud ; détail

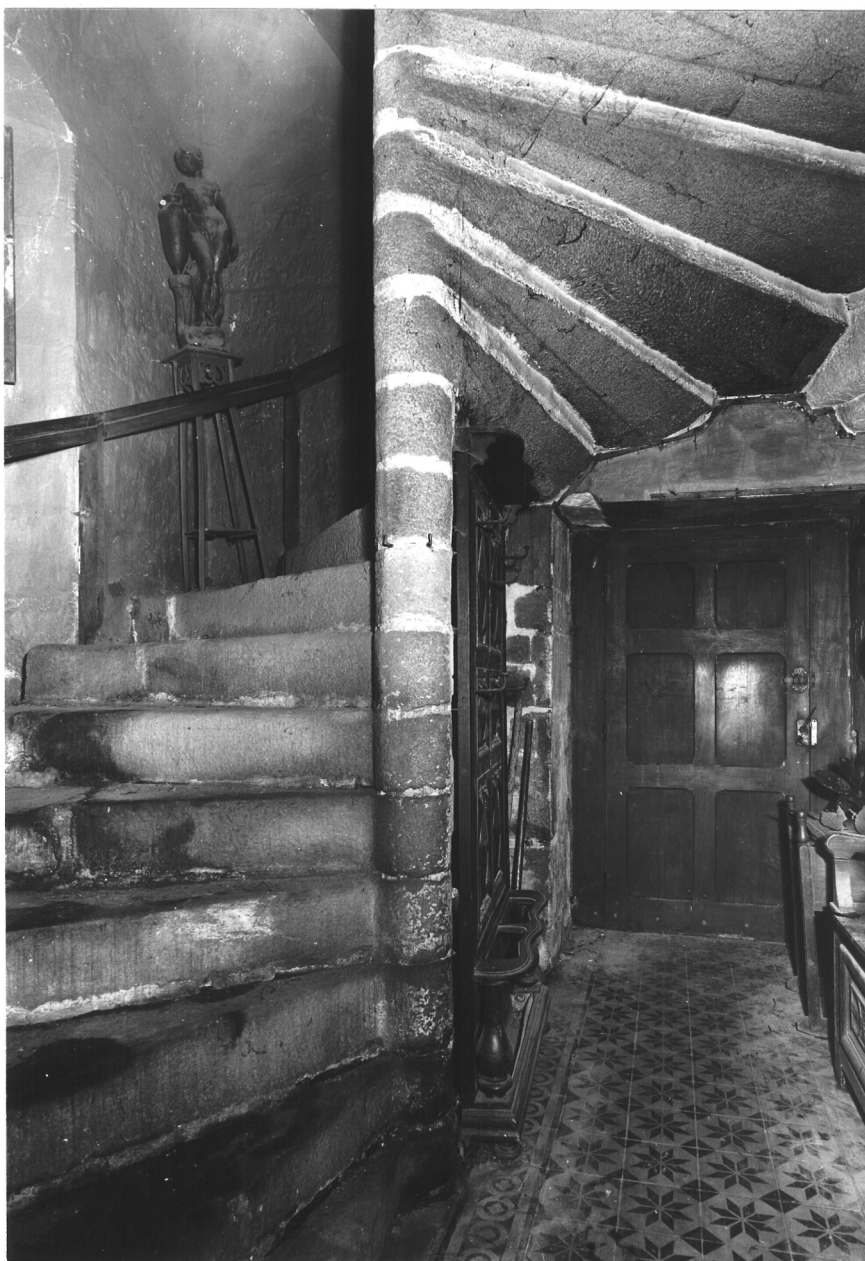
67.56.908.V

L'escalier : cage rectangulaire dans-oeuvre; escalier en granite, en vis sans jour, à marches monolithes portant noyau, tournant à droite.

| 12- Escalier en vis | 67.56.908 V |

Escalier à vis

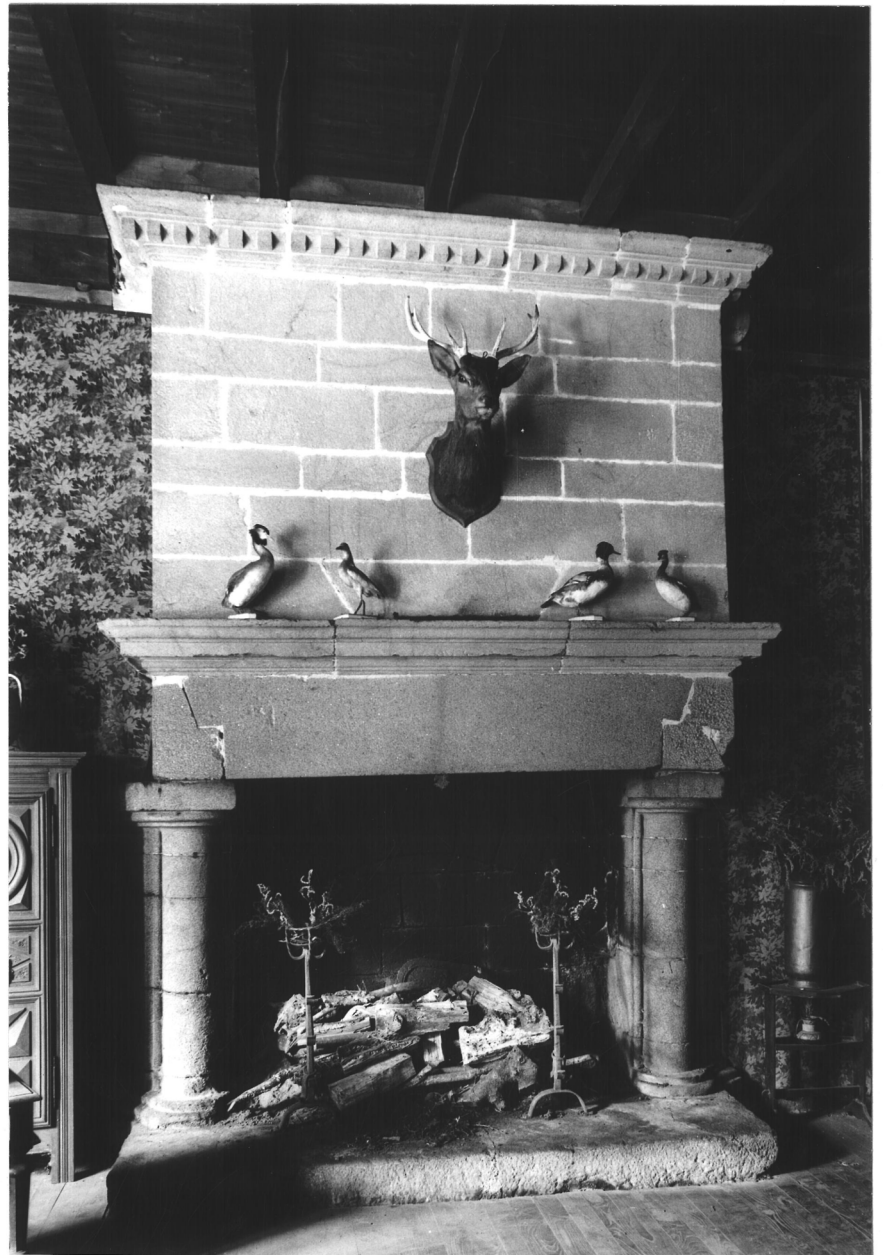
67.56.904.V

I- Cheminée aile Est, pièce Sud-Est (cf. photo n° 14)

Type adossé.

Granite, grand appareil absence de revêtement.

Piédroits appareillés, en demi-colonne engagée, linteau monolithe à crossettes couronné d'une corniche fortement saillante et moulurée; hotte droite couronnée d'une corniche fortement saillante à denticules.

Dimensions : h. 1,55 m., l. 3,20 m.

Datation : fin XVI<sup>e</sup>, début XVII<sup>e</sup>.

Cheminée : aile Est - salle à manger  
rez de chaussée

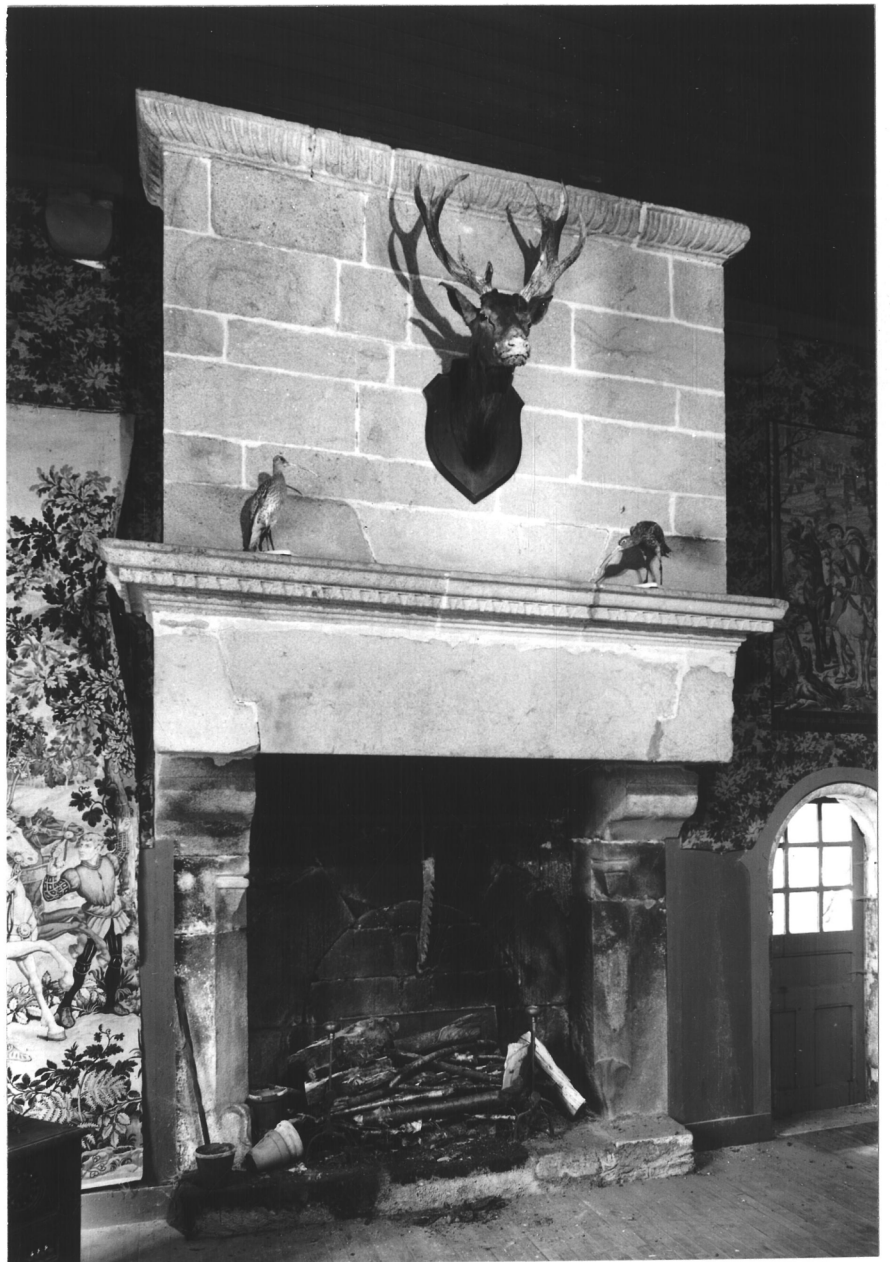
67.56.902.V

II- Cheminée, aile Ouest, salon (cf. photo n° 15)

Type engagé.

Granite, grand appareil, absence de revêtement.

Piédroits chanfreinés appareillés, consoles moulurées en talon, linteau monolithe à crossettes couronné d'une corniche moulurée, hotte droite couronnée d'une corniche à décor godronné.

Dimensions : h. 1,80 m., l. 2,85 m.

Datation : fin XVI<sup>e</sup>, début XVII<sup>e</sup>.

Cheminée : un salon - rez de chaussée

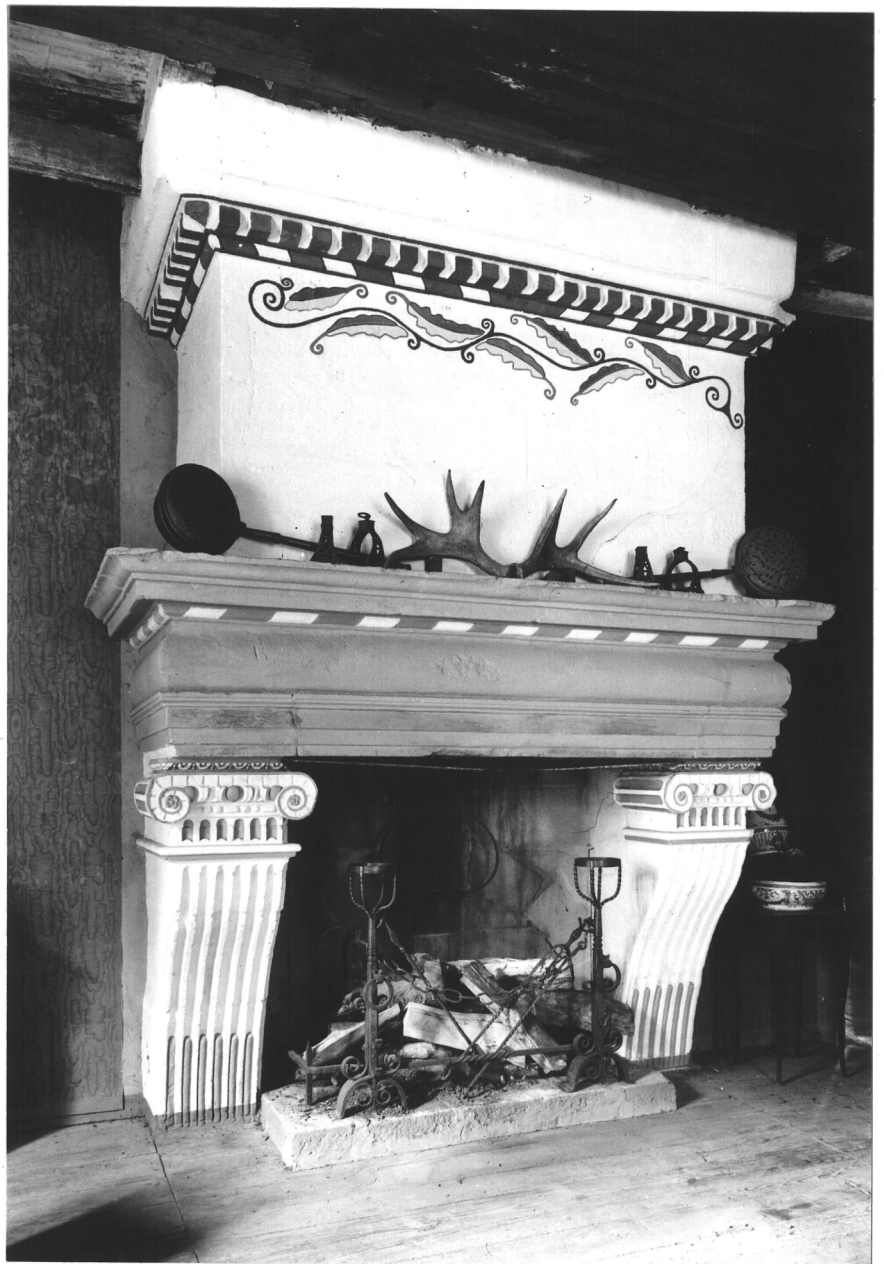
67.56.903.V

III- Cheminée, aile Est, étage, chambre (cf. photo n° 16)

Type engagé.

Granite; présence de revêtement polychrome.

Piédroits à profil caréné à décor de cannelures redentées, chapiteau de type ionique, linteau monolithe mouluré sur toute sa hauteur, couronné d'une corniche, hotte en retrait couronné d'une corniche.

L'ensemble de la cheminée est revêtu d'un décor peint (polychromie moderne).

Datation : XVII<sup>e</sup> siècle (incertain).

Cheminée : aile Ouest 1er étage
