BARRACH adresse ou lieu-dit	56		PLOERDUT		·
Pontivy Guémené-sur-Scorff Canton DEMEURE 35.01	n ^o département		commune		• • • • • • • • • • • • • • • • • • •
Pontivy Bellet Solution S			BARRACH		
Repérage Carte I.G.N. échelle: 1/50 000 feuille: Rostrenen Lambert: 1 x 182,20 y 058,20 Cadastre année: section: parcelle: année: 1955 section: I 3 parcelle: 456 Propriétaire: René FRIOCOURT - Barrach - PLOERDUT estination actuelle: désaffecté Protection M.H.: Etat de conservation: Dossier établi le: 8.1967 par Pavis/Hermon			adresse ou lieu-dit		
DEMEURE 35.01		<u> </u>			
Repérage Carte I.G.N. échelle: 1/50 000 feuille: Rostrenen Lambert: 1 x 182,20 y 058,20	arrondissement			n	
Repérage Carte I.G.N. échelle: 1/50 000 feuille: Rostrenen Lambert: 1 x 182,20 y 058,20 Cadastre année: section: parcelle: année: 1955 section: I 3 parcelle: 456 Propriétaire: René FRIOCOURT - Barrach - PLOERDUT estination actuelle: désaffecté Protection M.H.: Etat de conservation: Dossier établi le: 8.1967 par Pavis/Hermon		-			35.01

Dossier établi le : 8.1967 par Pavis/Hermon	Protection M.H.:				
Dossier établi le : 8.1967 par Pavis/Hermon	Etat de conservation :				
Favis/Hermon					
	<u>Dossier</u> établi le :

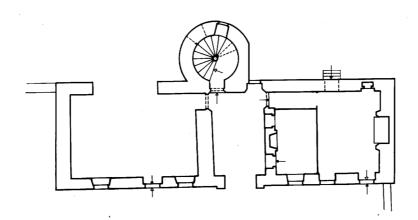
78.56.14 P

Edifice de plan rectangulaire avec tour d'escalier en hors oeuvre sur la façade postérieure. Plan divisé par deux murs de refend déterminant un couloir axial. Rez-de-chaussée, étage et comble.

Plan

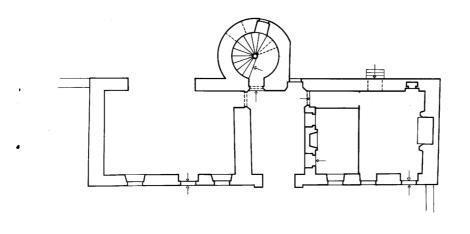
84.56.453 P

Plan du manoir et du pavillon

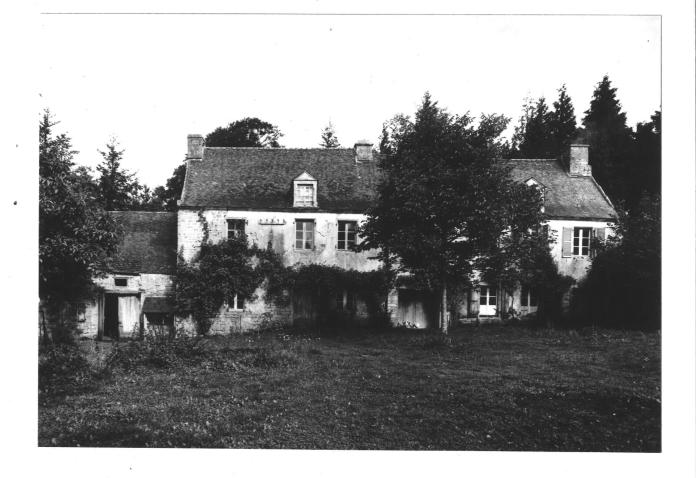
67.56.1349.V

Elévation à travées sans ordonnance; à gauche trois travées sur deux niveaux dont une porte axiale plus une lucarne à fronton à l'aplomb de la travée centrale; au centre en leger avant-corps ouvert d'une large porte; à droite identique à la partie gauche mais porte dans la travée droite

Vue générale de la face Sud

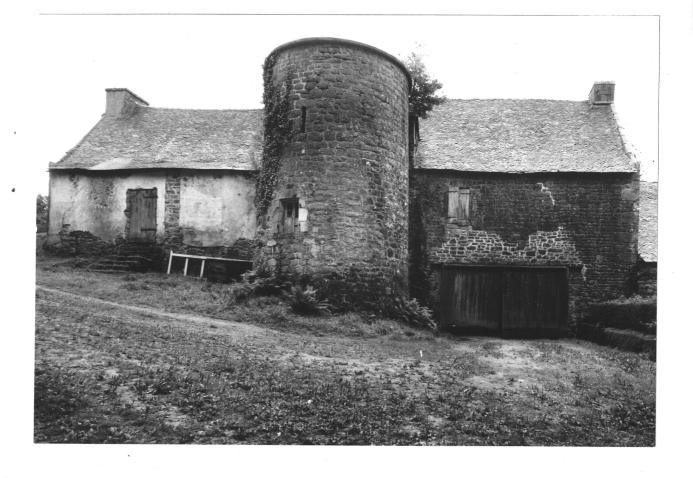
Cliché DAGORN 67.56.1348.V

Elévation peu ajourée avec au centre tour d'escalier en hors-oeuvre de plan circulaire ajourée de deux petites fenêtres; à gauche porte précédée d'un escalier droit en pierre; à droite large porte et fenêtre au deuxième niveau.

Vue générale de la face Nord

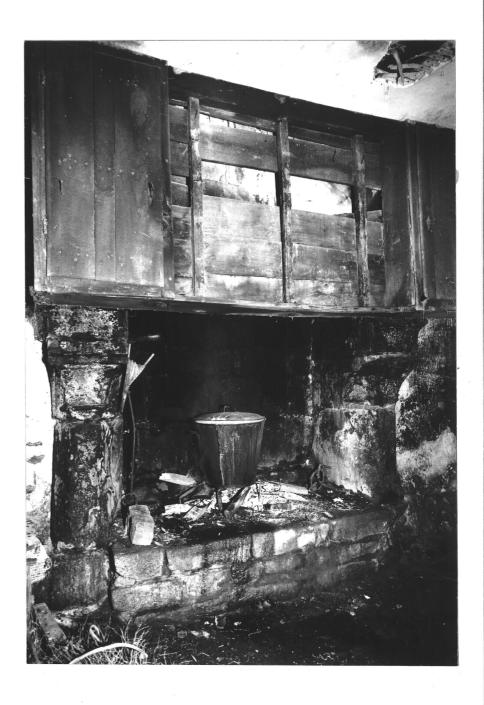
67.56.1344.V

La pièce Est du rez-de-chaussée a une cheminée au pignon Est (cf. photo) : type engagé à piédroits monolithes, consoles en cavet et linteau monolithe, foyer surélevé; un four à pain sur le refend (cf. photo).

Cheminée Est du rez de chaussée

Le manoir a subi d'importants remaniements (élévation antérieure et postérieure). La tour d'escalier et les portes de distribution des deux niveaux supérieurs, ainsi que la cheminée de la pièce Est du rez-de-chaussée, sont des éléments originels.

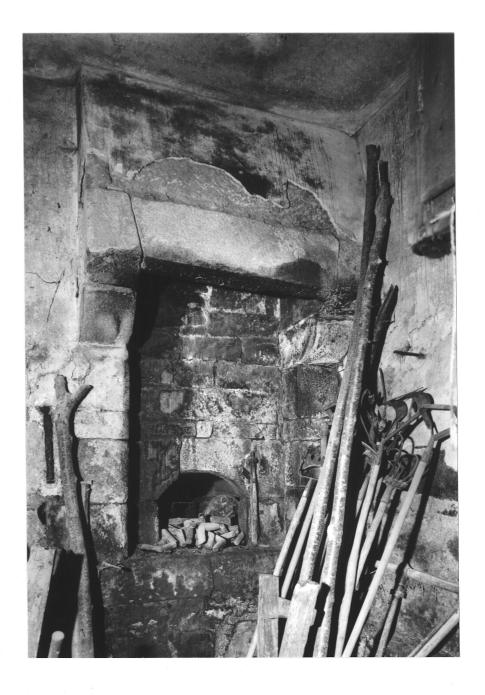
67.56.1345.V

Four à pain de la pièce Est

au rez de chaussée

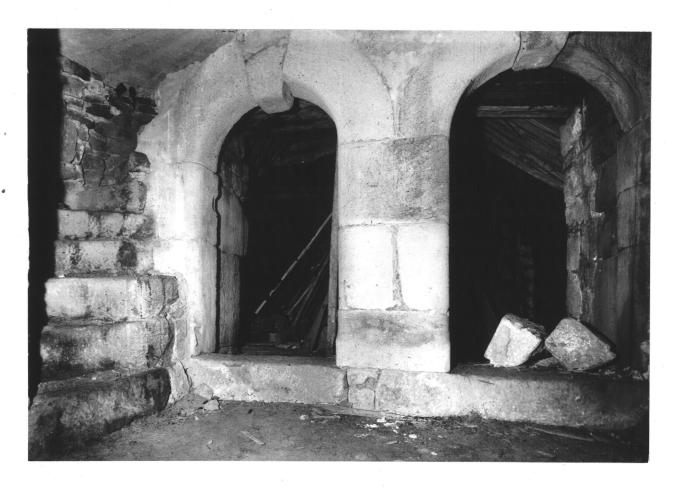
67.56.1343.V

Le couloir central distribue les deux pièces latérales par des portes ouvertes au Nord des murs de refend; il distribue également la tour d'escalier et donne directement sur l'extérieur, par deux portes en arc plein cintre à clé pendante.

Portes de l'escalier (rez de chaussée)

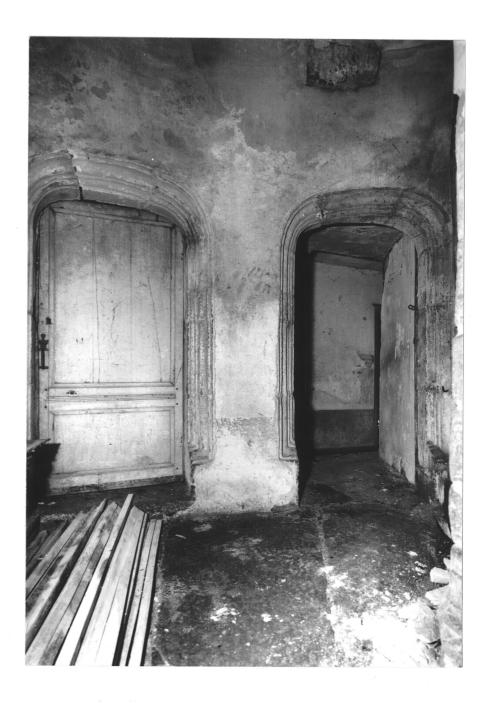
67.56.1342.V

La tour d'escalier distribue l'étage et le comble; deux pièces à l'étage desservies à partir d'un palier ouvert de deux portes en anse de panier mouluré (quart de rond, listel); deux pièces dans le comble desservies l'une directement par une porte en anse de panier mouluré d'un cavet sur l'arc, l'autre par une porte identique : la précédente ouverte dans le mur de refend.

Vue des portes de l'escalier

à l'étage

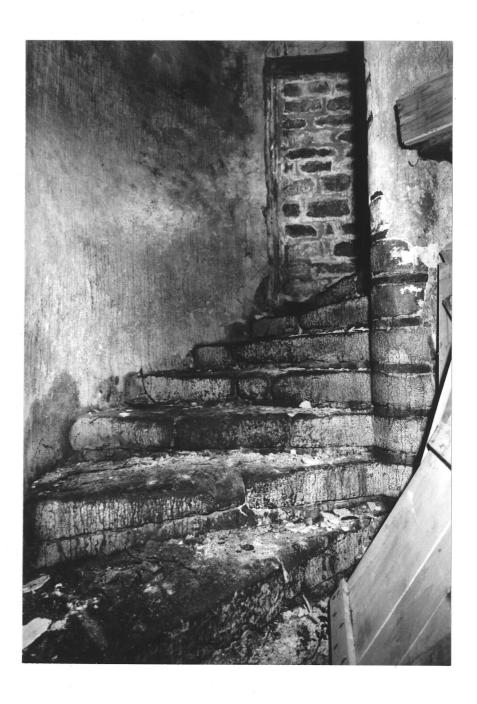
67.56.1347.V

Escalier : cage de plan circulaire; escalier en granite, en vis sans jour à marches portant noyau, tournant à droite. Toiture conique.

Escalier à vis

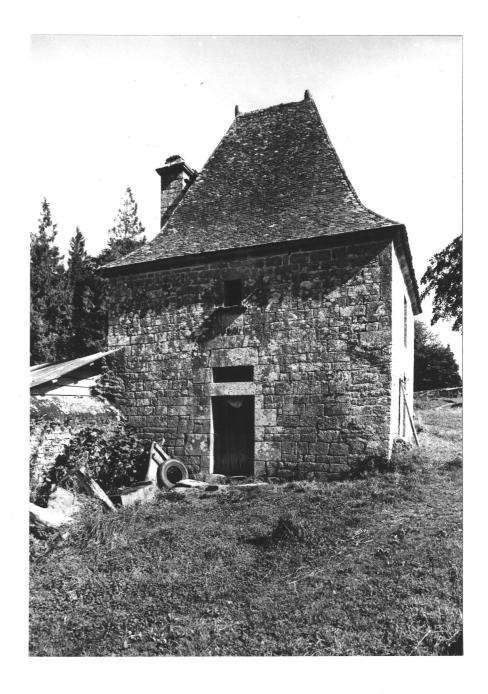
67.56.1346.V

- Située à l'angle Sud-Est de la cour.
- Granite, moyen appareil, absence de revêtement.
- Plan carré; rez-de-chaussée, étage et comble.
- Mur Ouest ouvert d'une porte et d'une fenêtre; pierre portant l'inscription I721. Corniche en doucine sous l'égoût du toit. Mur Sud : une porte et une fenêtre. Mur Est aveugle. Mur Nord aveugle.
- Toit en pavillon; égoût retroussé; couverture en ardoise; souche de cheminée au Nord. Charpente inaccessible.
 - Une pièce par niveau; comble inaccessible.

Construction homogène portant ladate 1721.

Pavillon Sud Est

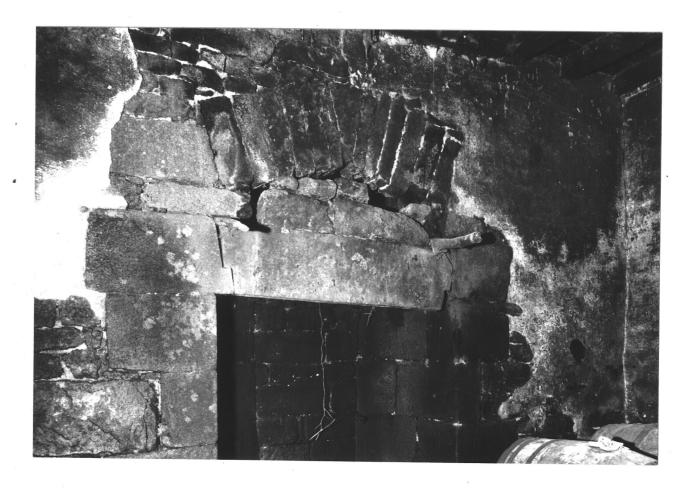
67.56.1341.V

Cheminée du pavillon d'entrée

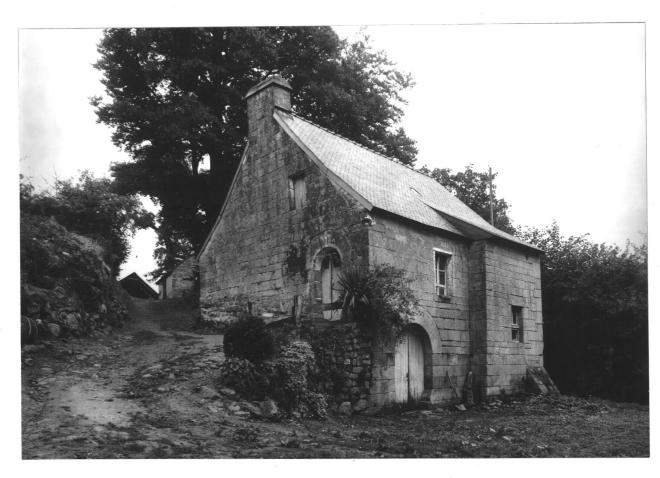
Façade anténeure au Sud comportant une partie en avantcorps; une porte charretière en plein cintre et deux fenêtres; l'une porte la date 1668.

PLOERDUT
BARACH
Moulin
Vue de la face Sud
Cliché DAGORN
67.56.1333.V

Etat 1999: en place, vitact

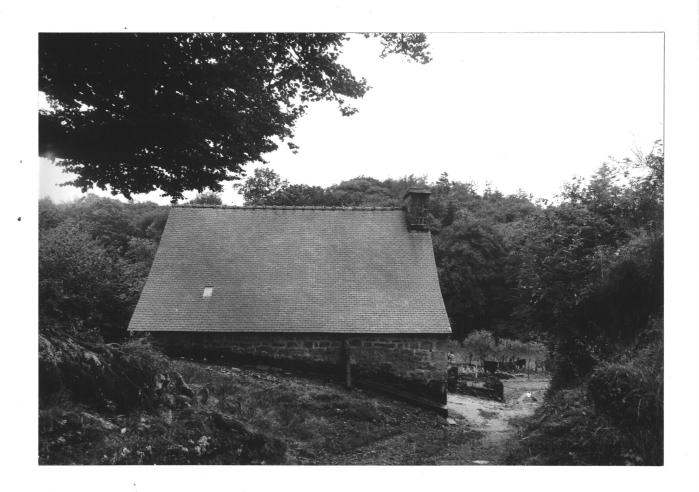
Façade postérieure Nord, aveugle, très basse du fait de la pente du terrain.

Façade latérale Ouest, mur-pignon ouvert d'une porte en arc plein cintre et d'une fenêtre.

PLOERDUT
BARACH
Moulin
Vue de la face Nord Ouest
Cliché DAGORN
67.56.1332.V

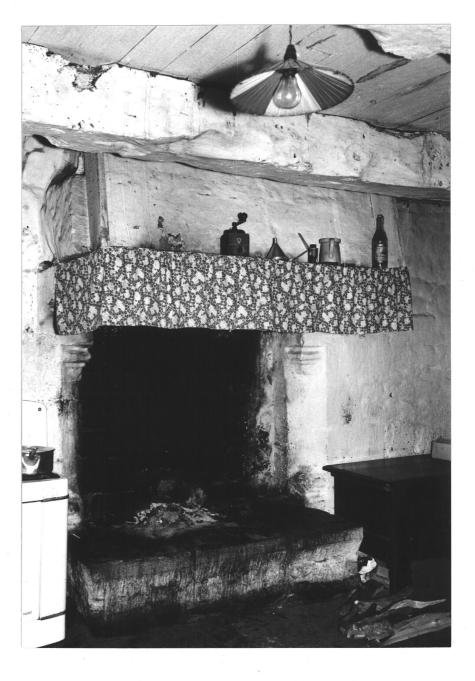
67.56.1331.V

Cheminée
