PLOERDUT

KERFANDOL

Manoir

<u>Dossier établi le :</u>	8.1967	par	Boissé
revu le :	1.1975	par	J.P. Ducouret

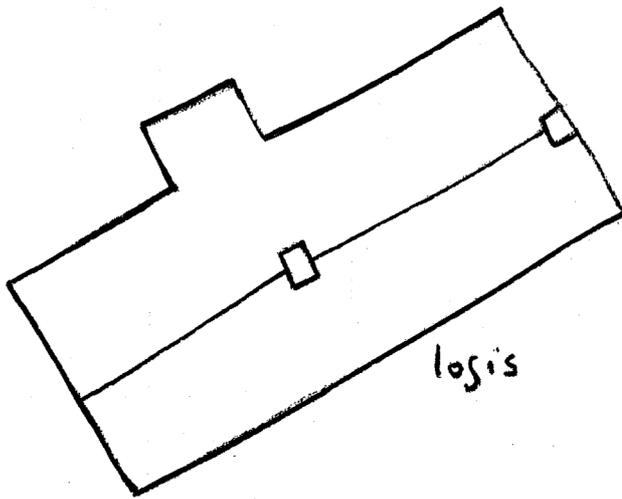
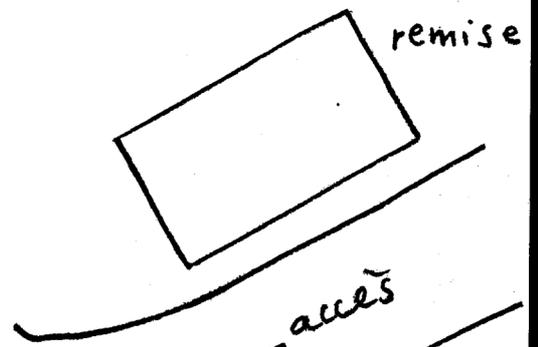
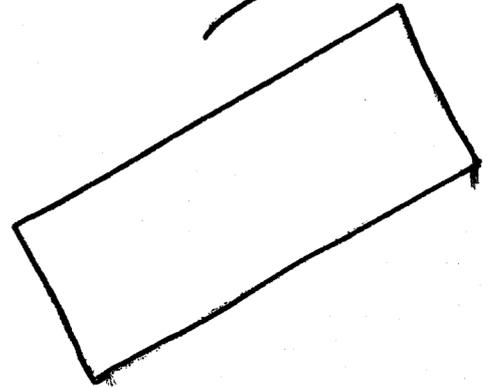
plan . masse .

Manoir isolé; logis orienté au Sud-Est précédé d'une cour ouverte; dépendances à l'Est et au Sud-Est; puits dans la cour.

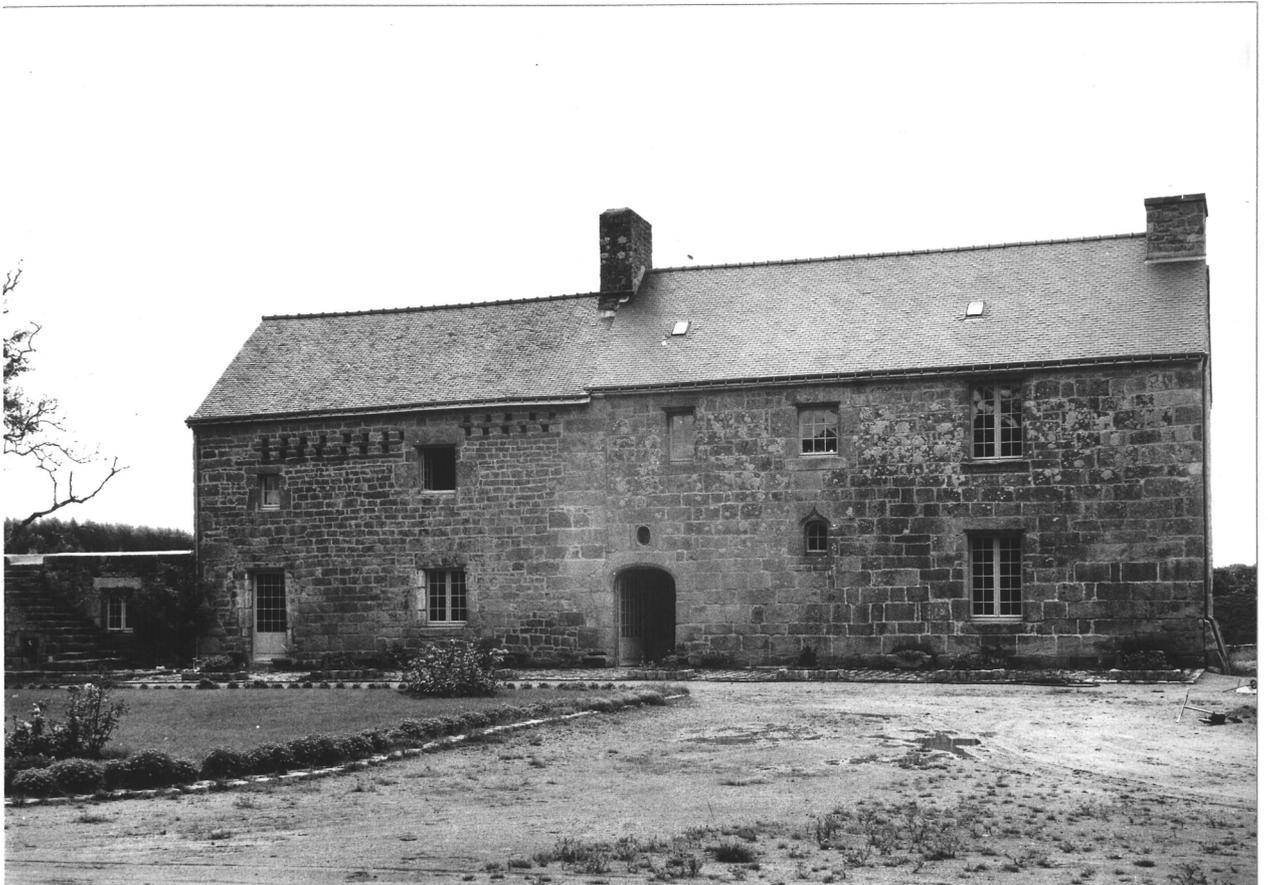
67.56.2481 X

Elévation sans ordonnance, marquée par une reprise verticale au droit du mur de refend déterminant deux parties de hauteur légèrement différente.

Partie droite à deux niveaux d'ouverture : une porte en anse de panier surmontée d'un petit oculus ovale et d'une fenêtre rectangulaire, une travée composée d'une petite fenêtre à linteau mouluré d'une accolade et d'une fenêtre rectangulaire, une travée de deux grandes fenêtres rectangulaires à appui saillant.

Partie gauche : deux travées sur deux niveaux dont une porte; la fenêtre du rez-de-chaussée (ancienne porte) a un linteau mouluré de deux accolades; trous de boulin au sommet du mur.

Façade principale

Etat 1999 : intact

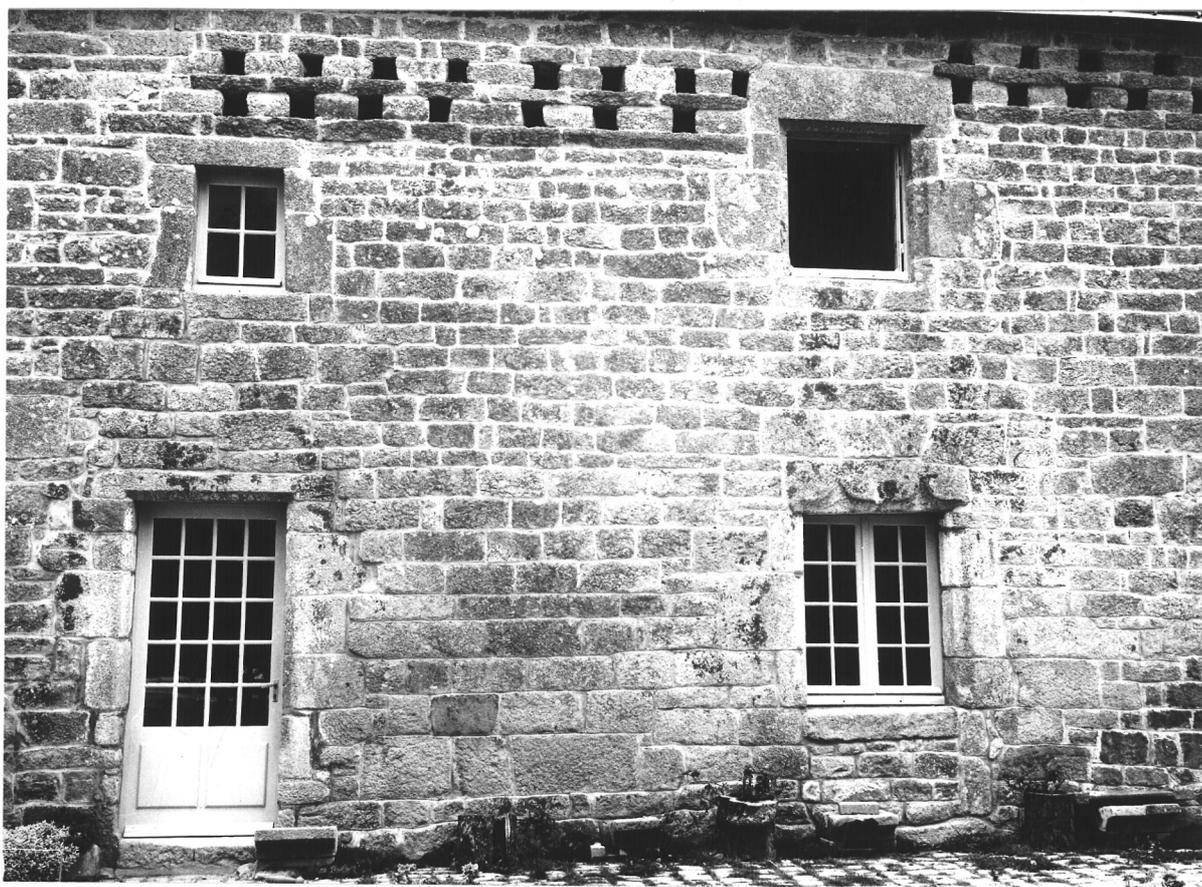
67.56.2482 X

Façade principale

Détail
