PLOERDUT
commune

LE LAUNAY

dénomination et titre de l'œuvre

Manoir

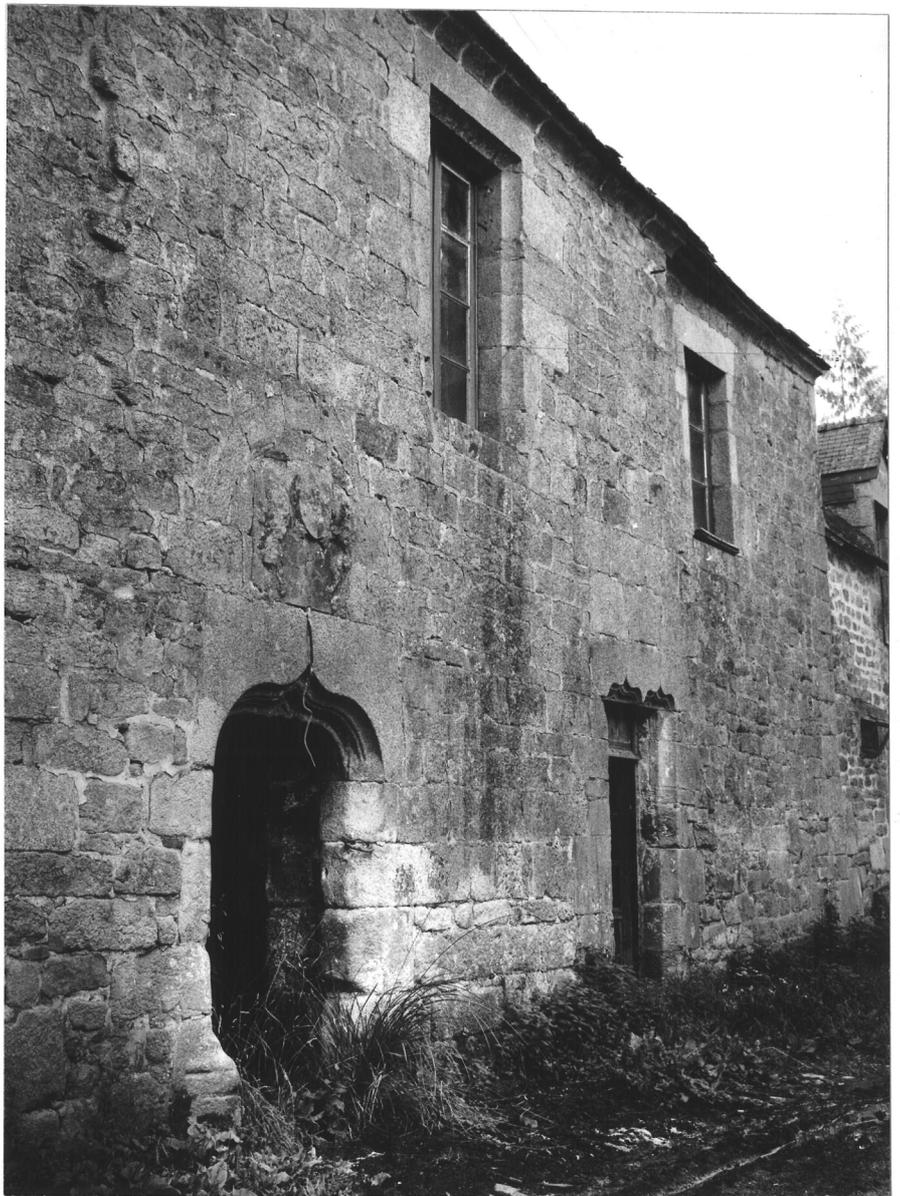
67.56.2483 X

Façade principale

Etat 1999 : en ruines

. Façade antérieure Est remaniée avec traces de reprise verticale au Nord; élévation sans ordonnance.

Au premier niveau :

- une porte rectangulaire ébrasée,
- une porte à linteau monolithe échancré en anse de panier et mouluré en accolade, surmontée d'armoiries (cf. photos) non identifiées,
- une porte à linteau monolithe mouluré de deux accolades.

Au deuxième niveau : fenêtres remaniées sauf une fenêtre à linteau et piédroits moulurés en cavet.

Corniche en cavet sous l'égoût du toit.

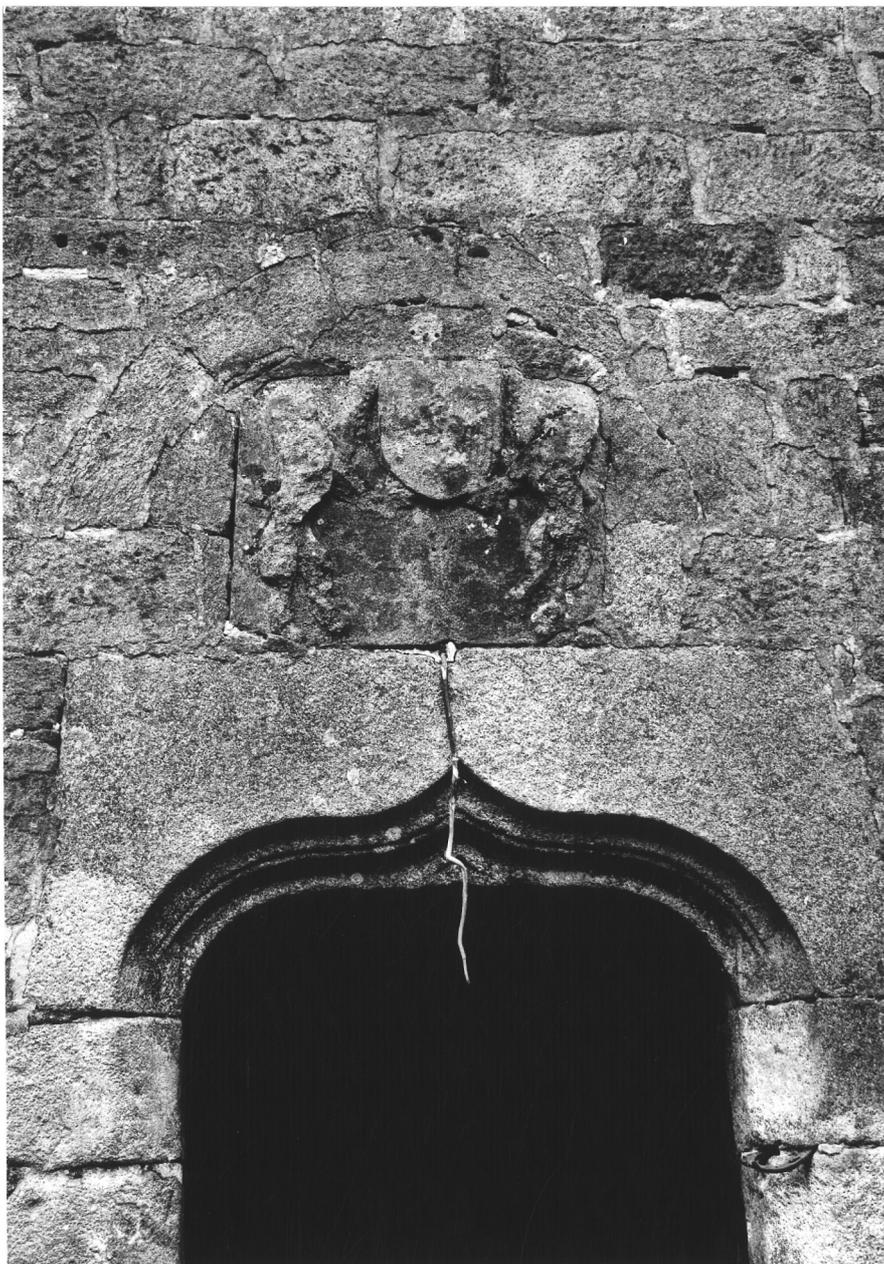
67.56.2484 X

Façade principale

Détail

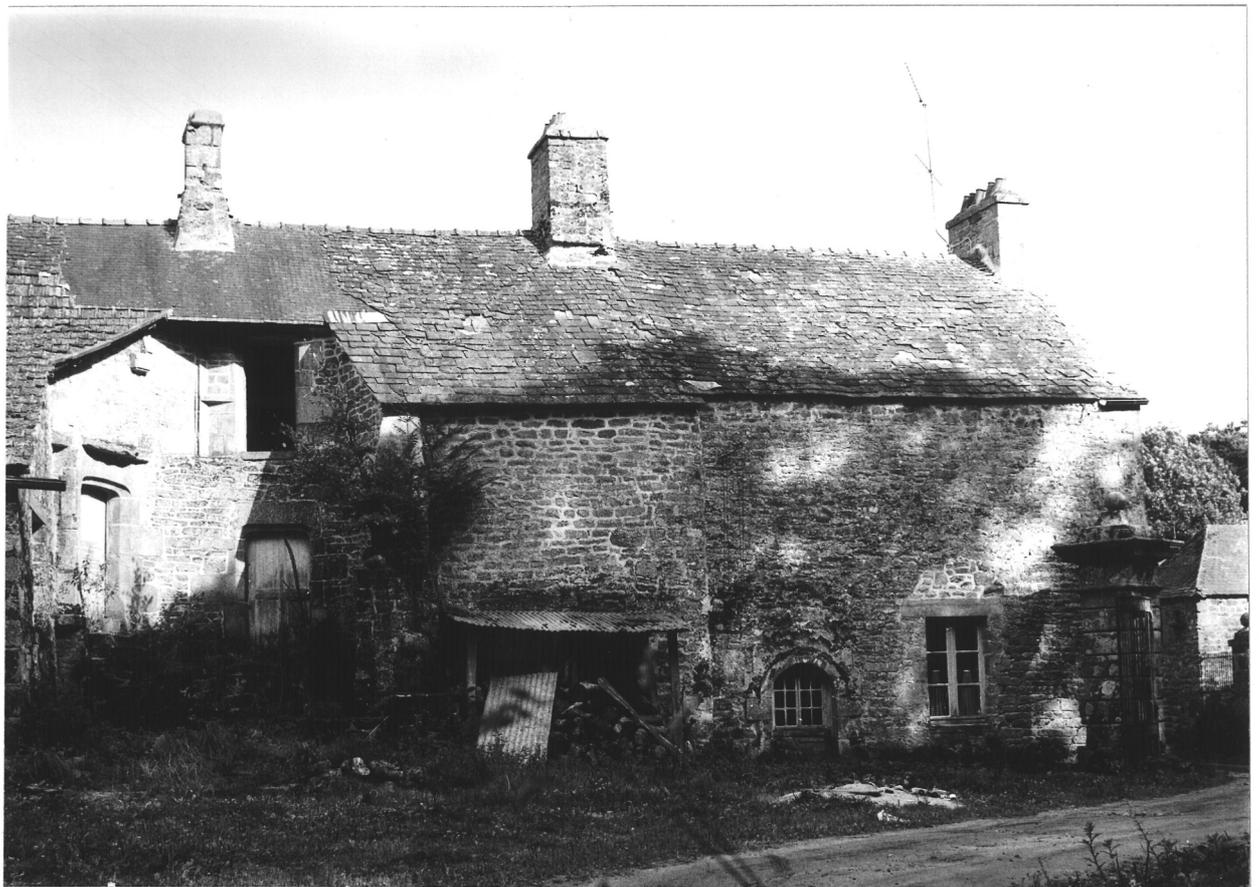
67.56.2485 X

Façade postérieure

. Façade postérieure Ouest, remaniée : tour d'escalier

en demi hors-oeuvre détruite; les ouvertures de la cage d'escalier sont conservées: trois portes à linteau échancré en anse de panier et mouluré en cavet, à trois niveaux différents.

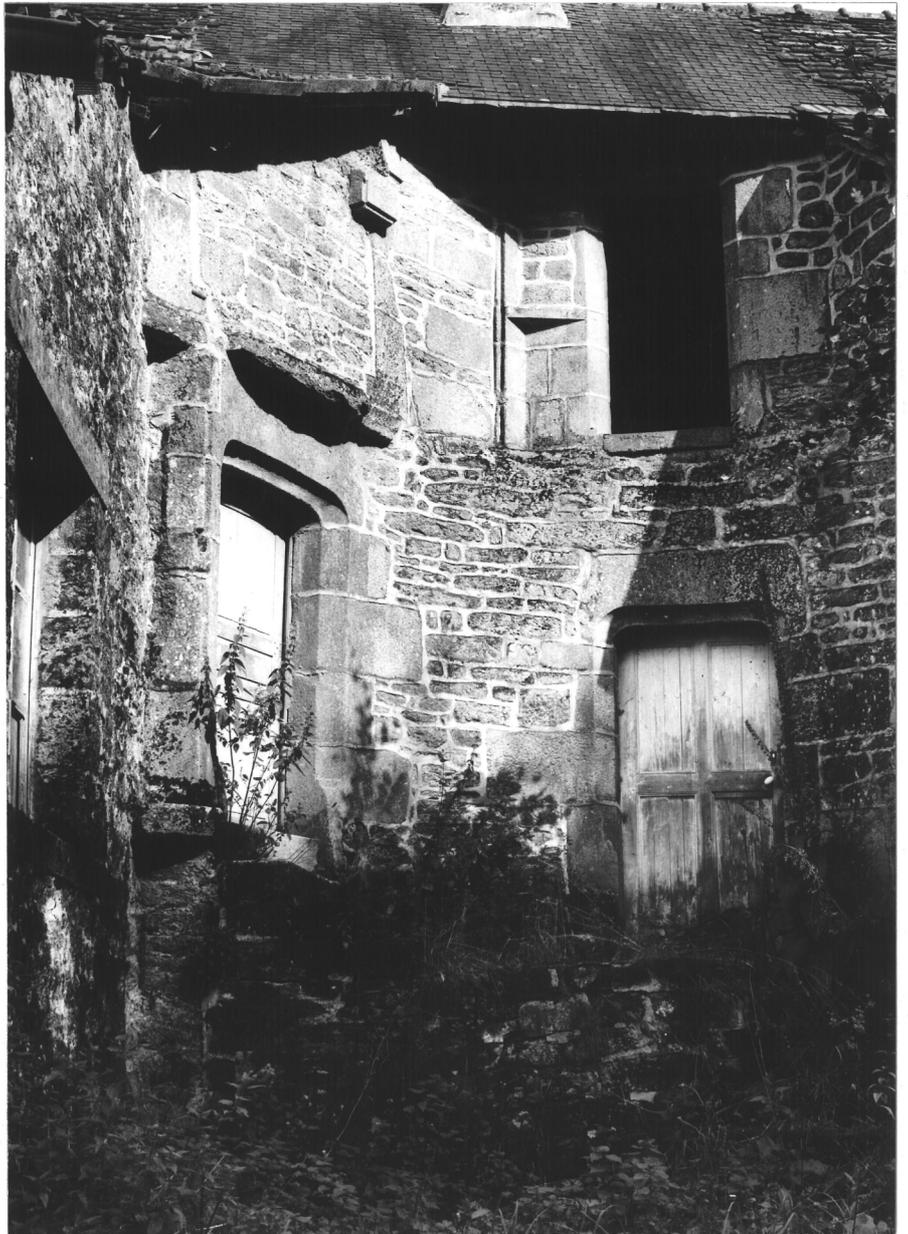
67.56.2486 X

Emplacement de l'ancienne
tourelle

6- Distribution intérieure bouleversée du fait de la destruction de la tour d'escalier; portes murées; deux pièces séparées par un couloir au rez-de-chaussée, avec une cheminée chacune en pignon.
