SAINT-CARADÉC-TREGOMEL

EGLISE

EGLISE PAROISSIALE

Plan et détail porte Ouest

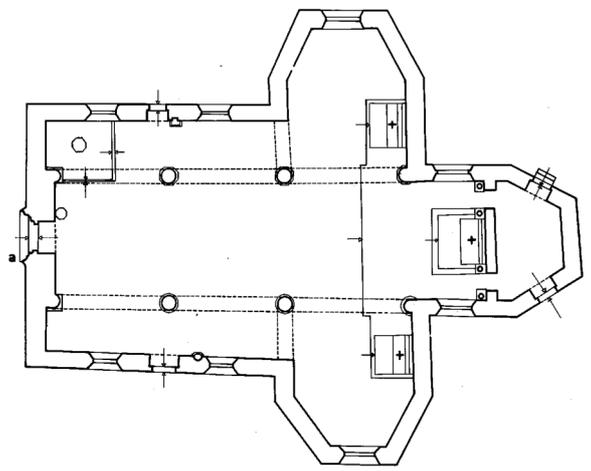
a : PORTE OUEST

- 1 plan
- détail moulure porte Ouest

- Façade Ouest. Mur-pignon ouvert d'une porte axiale en arc brisé mouluré (cf. Relevé graphique), surmontée d'une archivolte en arc brisé, ornée de choux et sommée d'un fleuron, flanquée de pinacles. Le mur est surmonté d'un petit clocher, au nu du mur, couvert en bâtière, ajouré de deux baies en arc brisé contenant chacune une cloche.

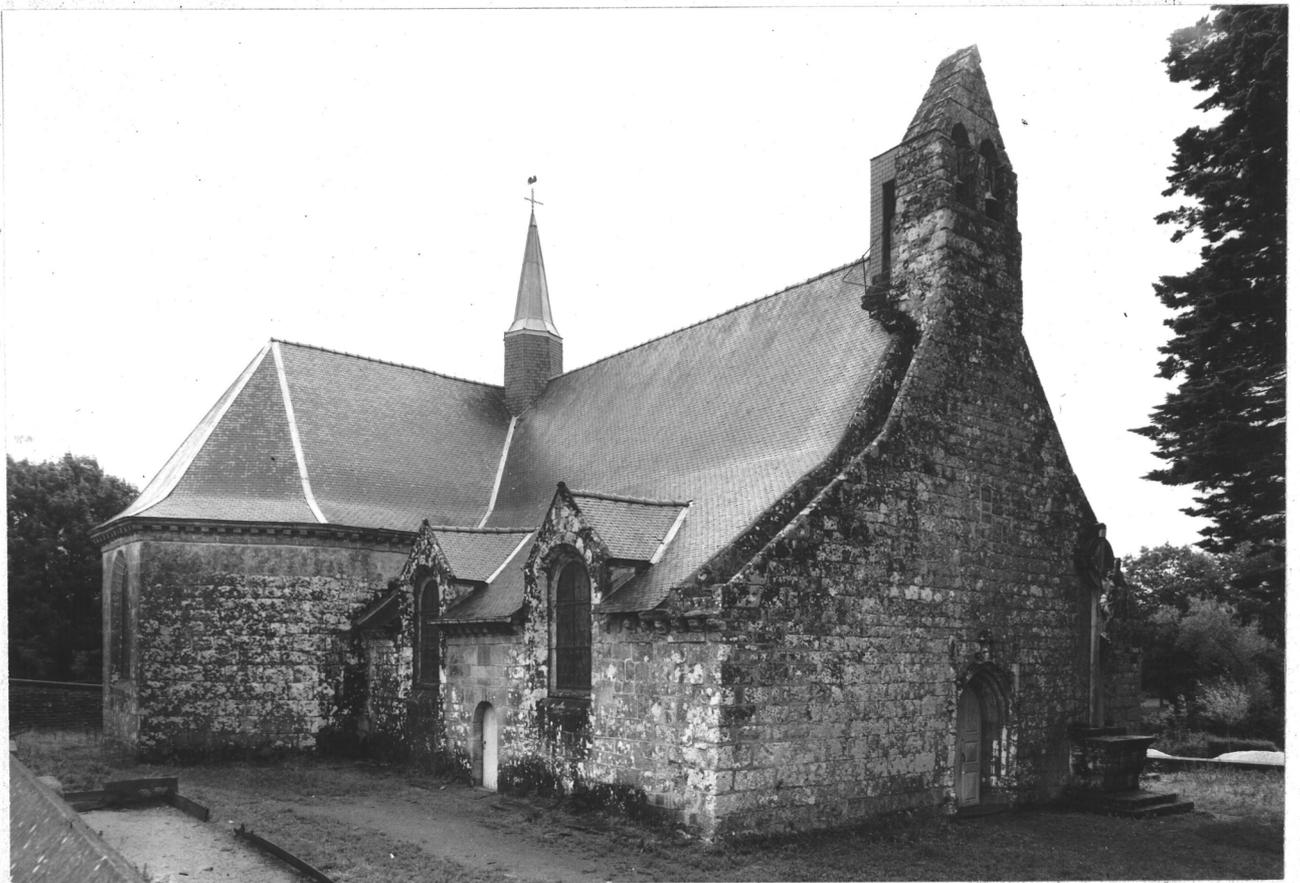
67.56.1212 V

Vue Générale prise du  
nord-ouest

Le rampant Nord porte un escalier donnant accès au clocher. Un autel avec Croix moderne est adossé à la façade, côté Sud; il porte la date 1845.

- Façade Nord. (Identique à la façade Sud).

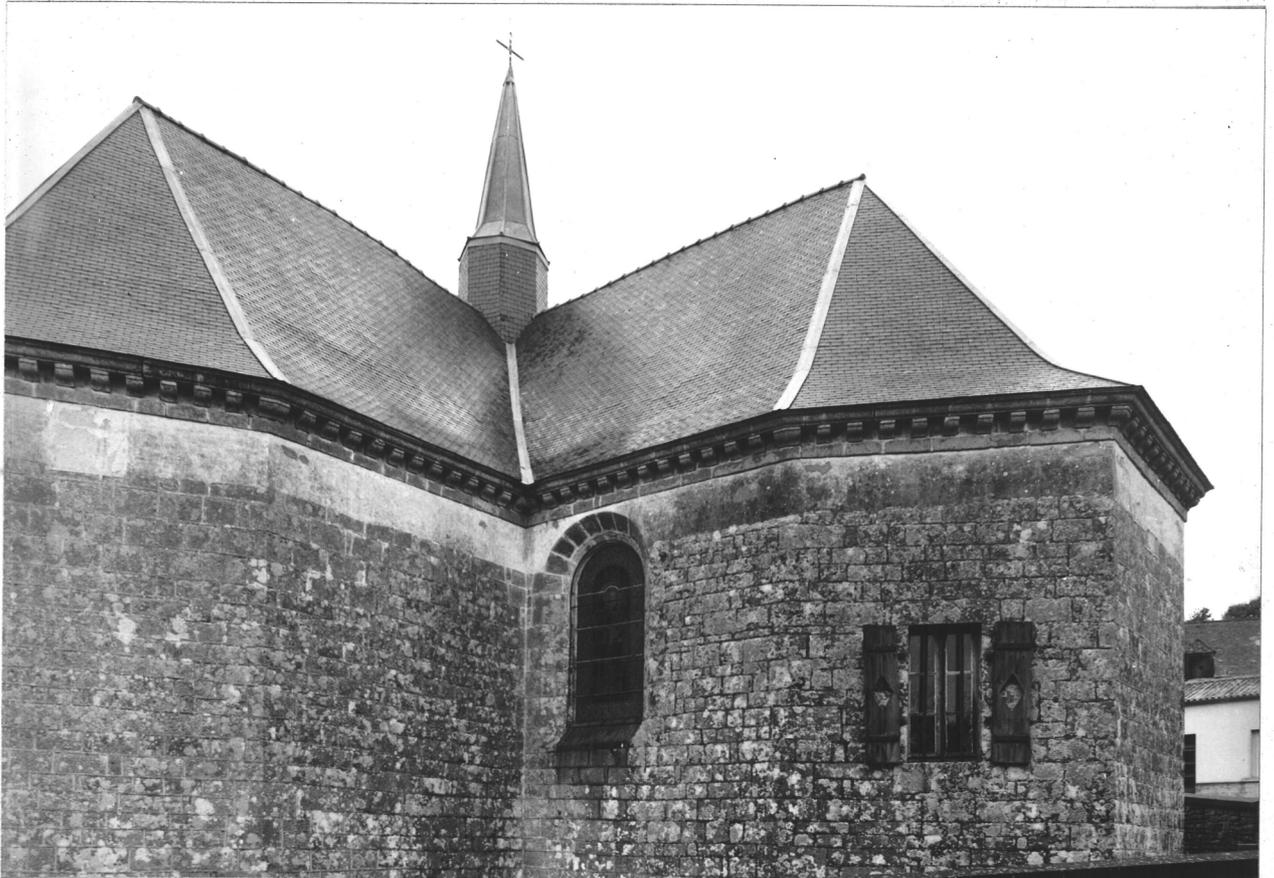
67.56.1207 V

Vue Générale prise du  
sud-est

- Façade Sud. Une porte en arc plein cintre à clef et imposte flanquée de part et d'autre d'une fenêtre passante en arc plein cintre, avec gâble. Corniche à modillons. Le bras de transept est ajouré sur le pan Sud d'une fenêtre en arc plein cintre. Corniche à modillons.

- Façade Est. Les pans biais du chevet sont ajourés côté Sud d'une fenêtre rectangulaire, côté Nord d'une porte rectangulaire (ancienne fenêtre) donnant jour à la sacristie. Les pans droits Nord et Sud sont ajourés d'une fenêtre en arc plein cintre, donnant jour au choeur.

Nef et transept sont couverts d'une toiture à deux versants se recoupant à même hauteur; rupture de pente sur nef et bas-côtés; transept et choeur à corymbes, et croupes polygonales; à la croisée petite flèche en charpente octogonale sur souche également octogonale. Charpente invisible.

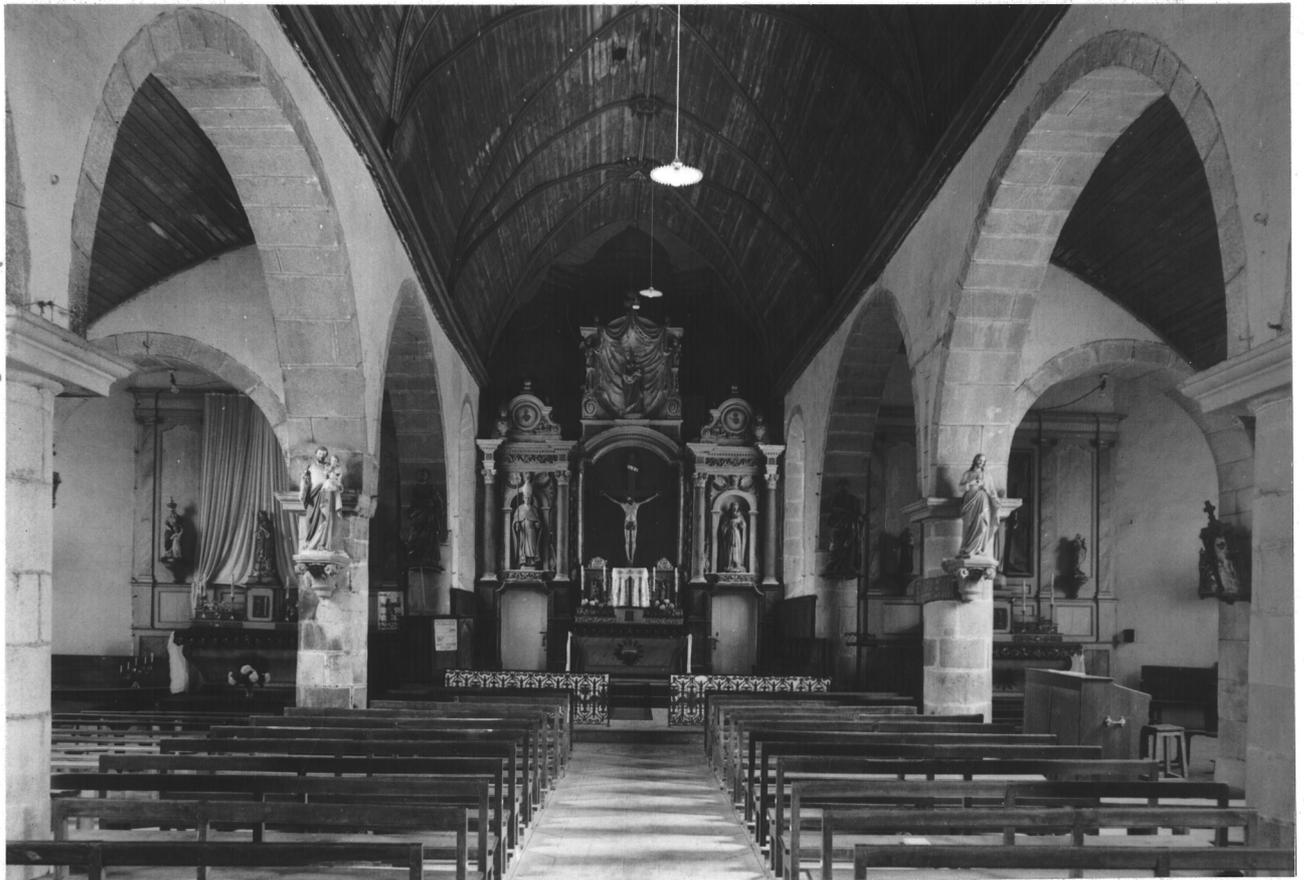
67.56.1236 V

Vue Générale prise d'ouest  
en est

Nef à trois arcades en arc plein cintre à un rouleau retombant par l'intermédiaire de chapiteaux moulurés sur des colonnes, bases moulurées. Nef couverte en berceau brisé, non pénétrée par les berceaux du bras du transept; bas-côtés couverts en demi-berceau.

\*Nef- mur Ouest ouvert d'une porte à arc en segment.  
mur Sud ouvert d'une porte entre deux fenêtres à arc en segment, bénitier près de la porte.  
mur Nord, élévation identique.

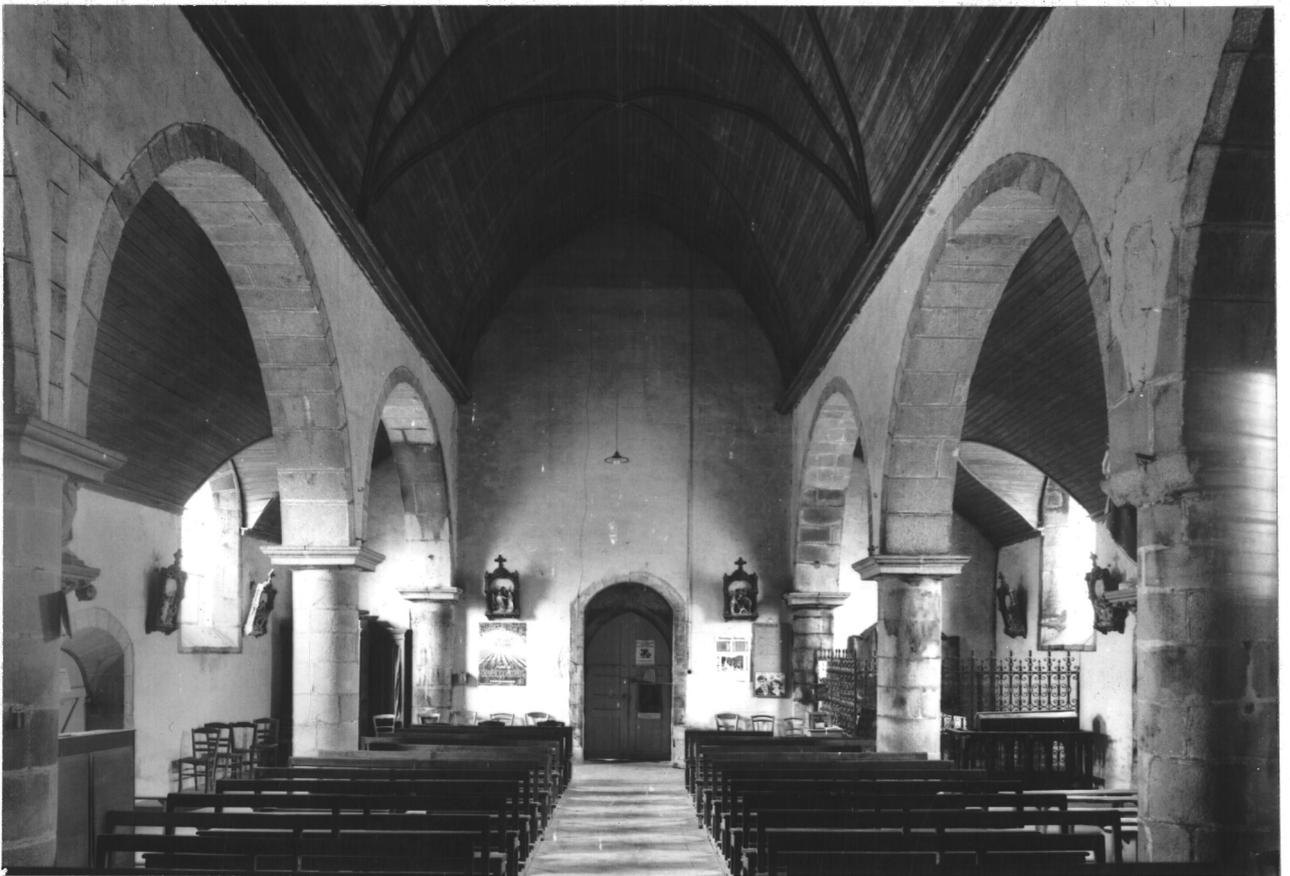
67.56.1237 V

Vue Générale prise

d'est en ouest

\* Choeur- limité à l'Est par un retable ménageant deux portes donnant accès à la sacristie; une fenêtre au Nord et au Sud en arc plein cintre.

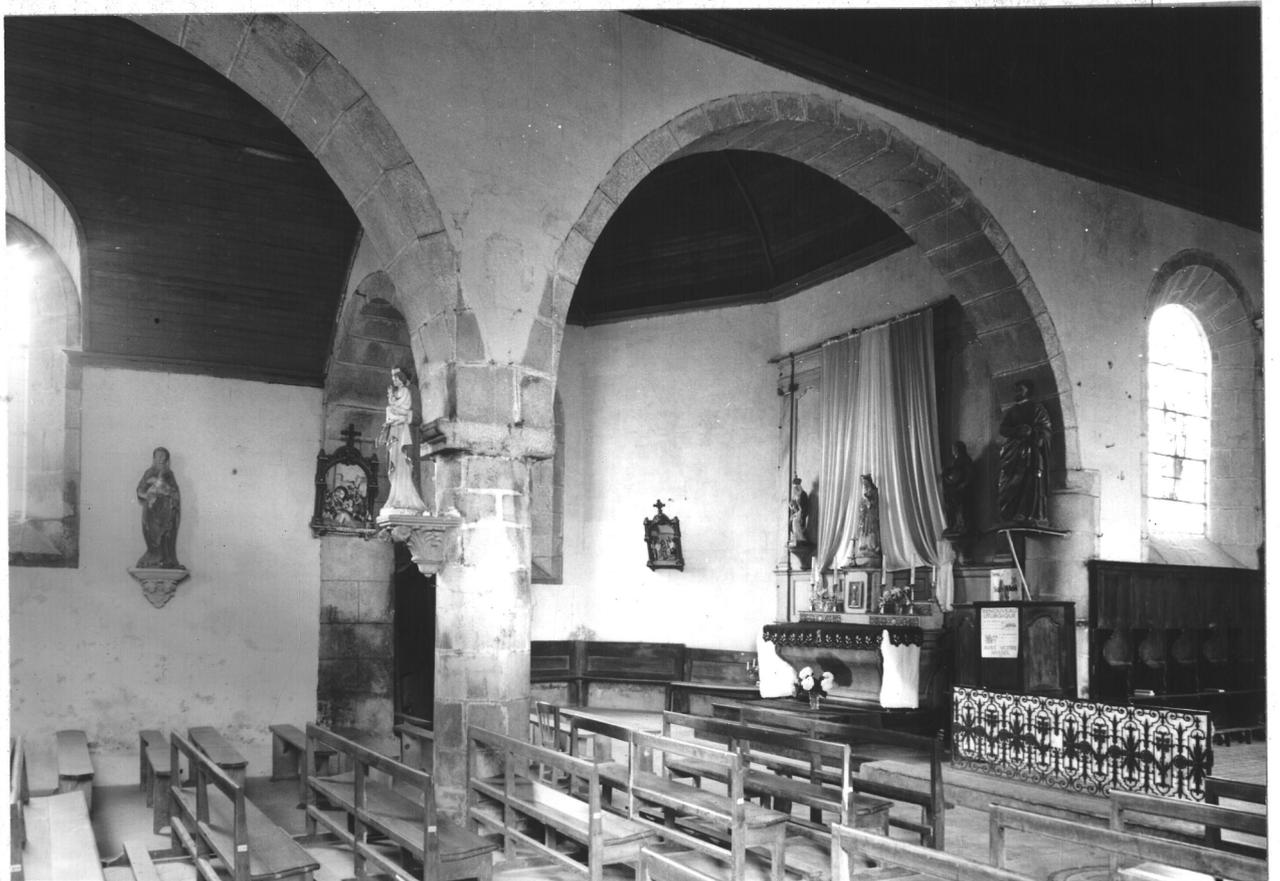
67.56.1210 V

Transept nord

Vue Générale

\*Transept- les deux bras sont identiques; baie axiale en plein cintre; arcade en plein cintre s'ouvre sur les bas-côtés.

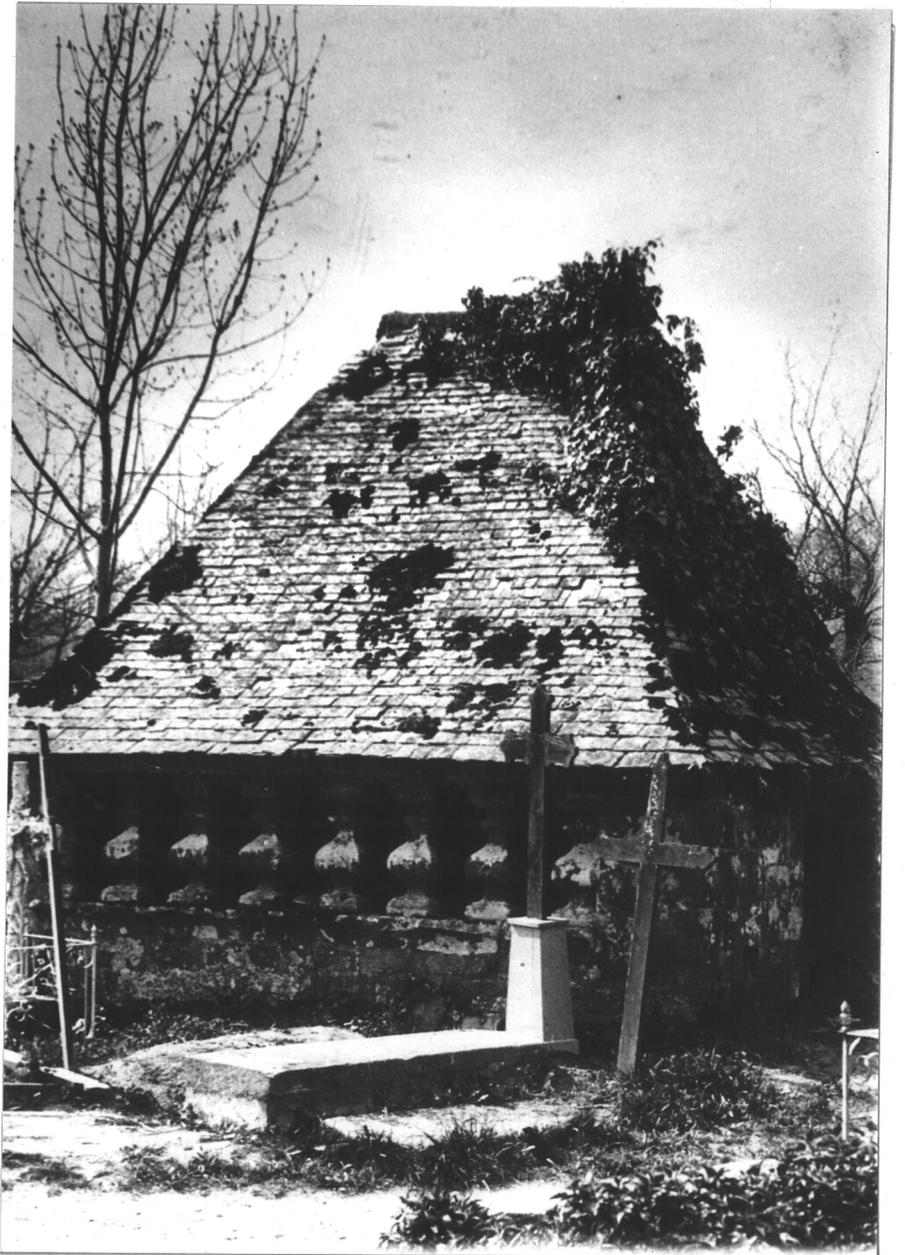
OSSUAIRE DE L'EGLISE PAROISSIALE

Petit édifice de plan rectangulaire couvert d'une toiture en pavillon; matériau de couverture: ardoise; ajouré sur la façade antérieure d'une claire-voie à balustres; une porte.

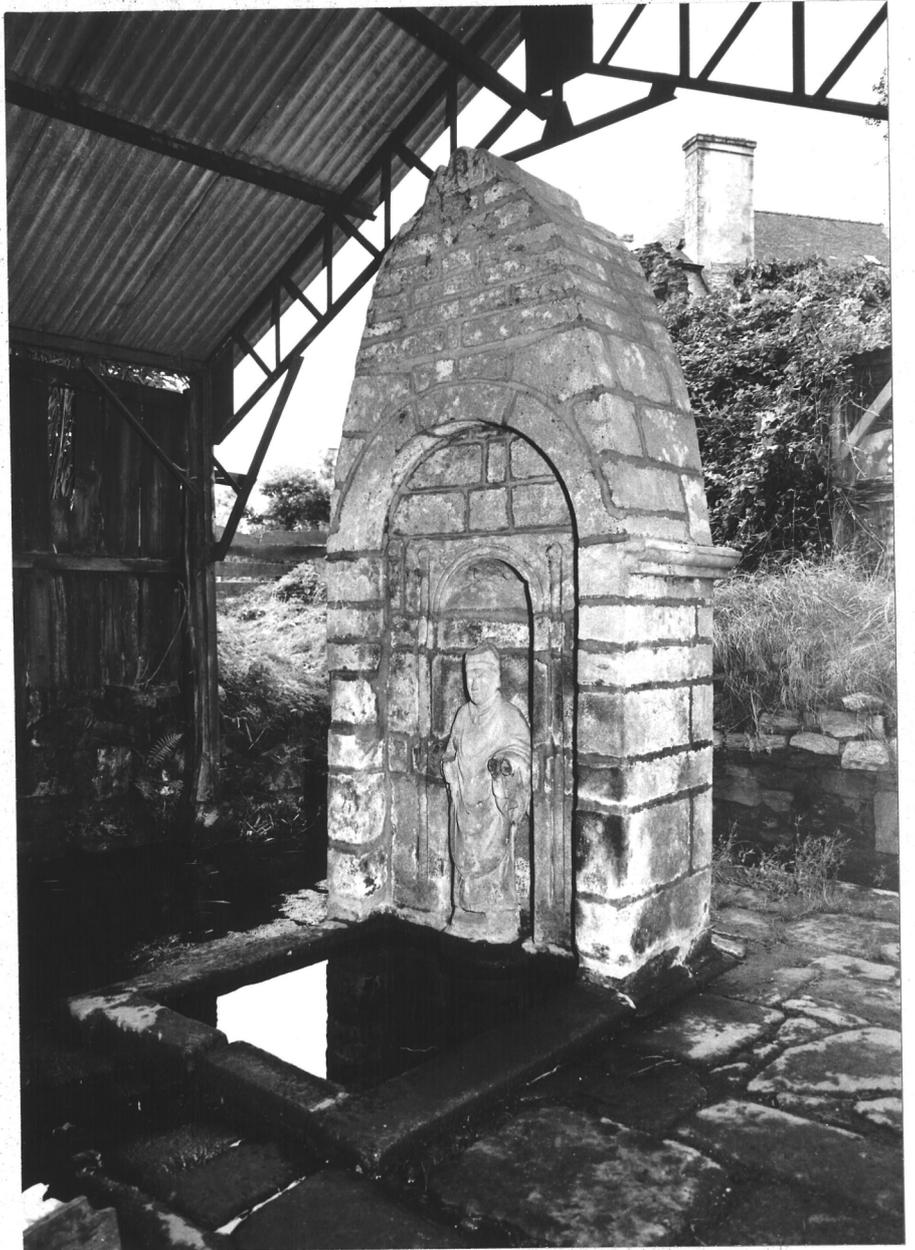
67.56.1205 V

Fontaine

Vue Générale

- Fontaine située à l'Ouest de l'église, en contre-bas du placître; entourée d'un muret.
- Granite; moyen appareil irrégulier.
- Bassin rectangulaire, mur du fond en arc brisé, creusé d'une niche en arc plein cintre sous une arcature en arc plein cintre. La niche contient une statue (cf. sous-dossier).
- 16ème siècle (incertain).
