PRIZIAC
commune

MAISON
dénomination et titre de l'œuvre

PRIZIAC

MAISON 1

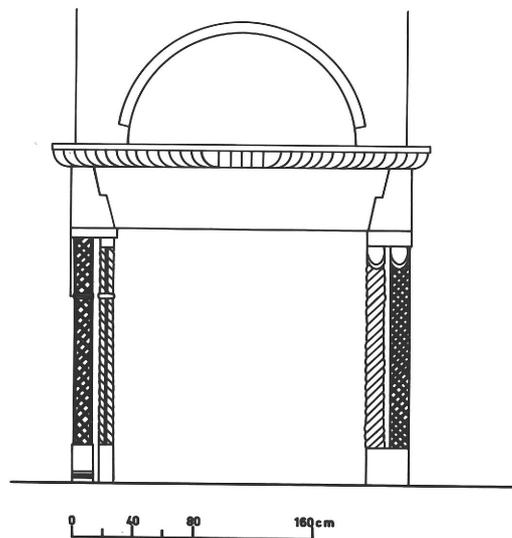
77.56.192 V

Cheminée du premier étage

Partie Est : pignon ouvert d'une fenêtre rectangulaire ^{à coussièges} V
~~à profond ébrasement biais et allège. Banes de granit dans l'embrasement.~~ Contre le pignon Est, une cheminée moderne est pratiquée dans une ancienne cheminée monumentale en grande partie murée. Cheminée à linteau monolithe soulagé par un arc de décharge. La corniche du linteau est moulurée de godrons. Les piédroits sont moulurés en nids d'abeille et accostés sous la corniche du linteau de masques humains (deux à droite, un à gauche).

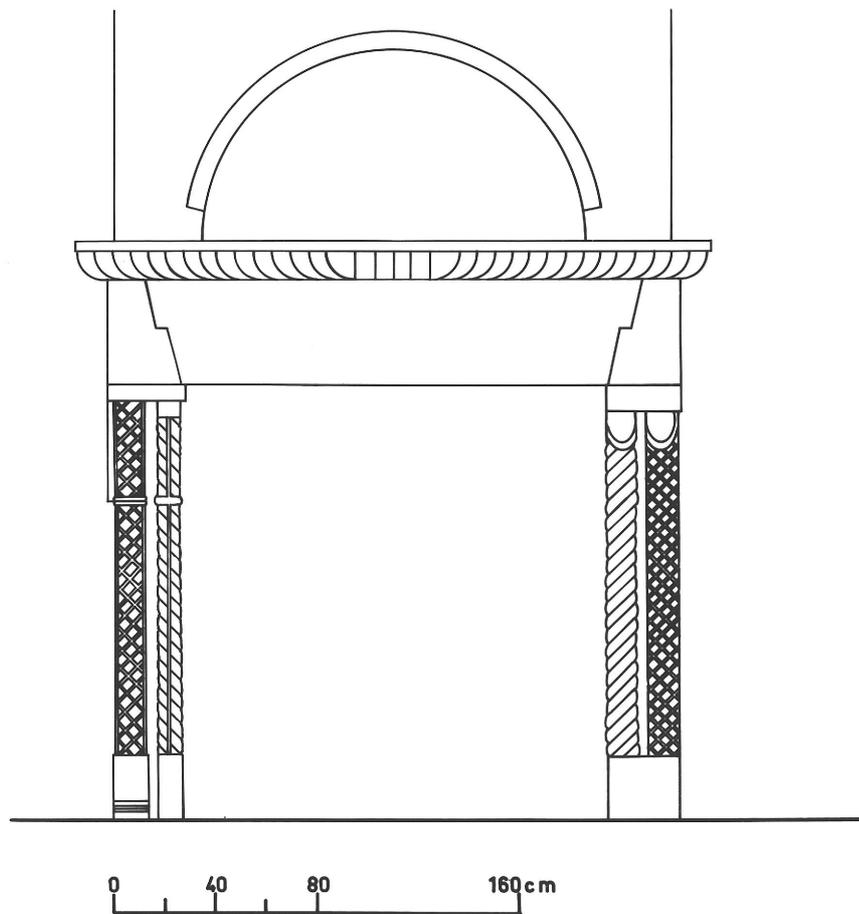
86.56.183 P - Cliché Artúr/Lambart

Plan de la cheminée

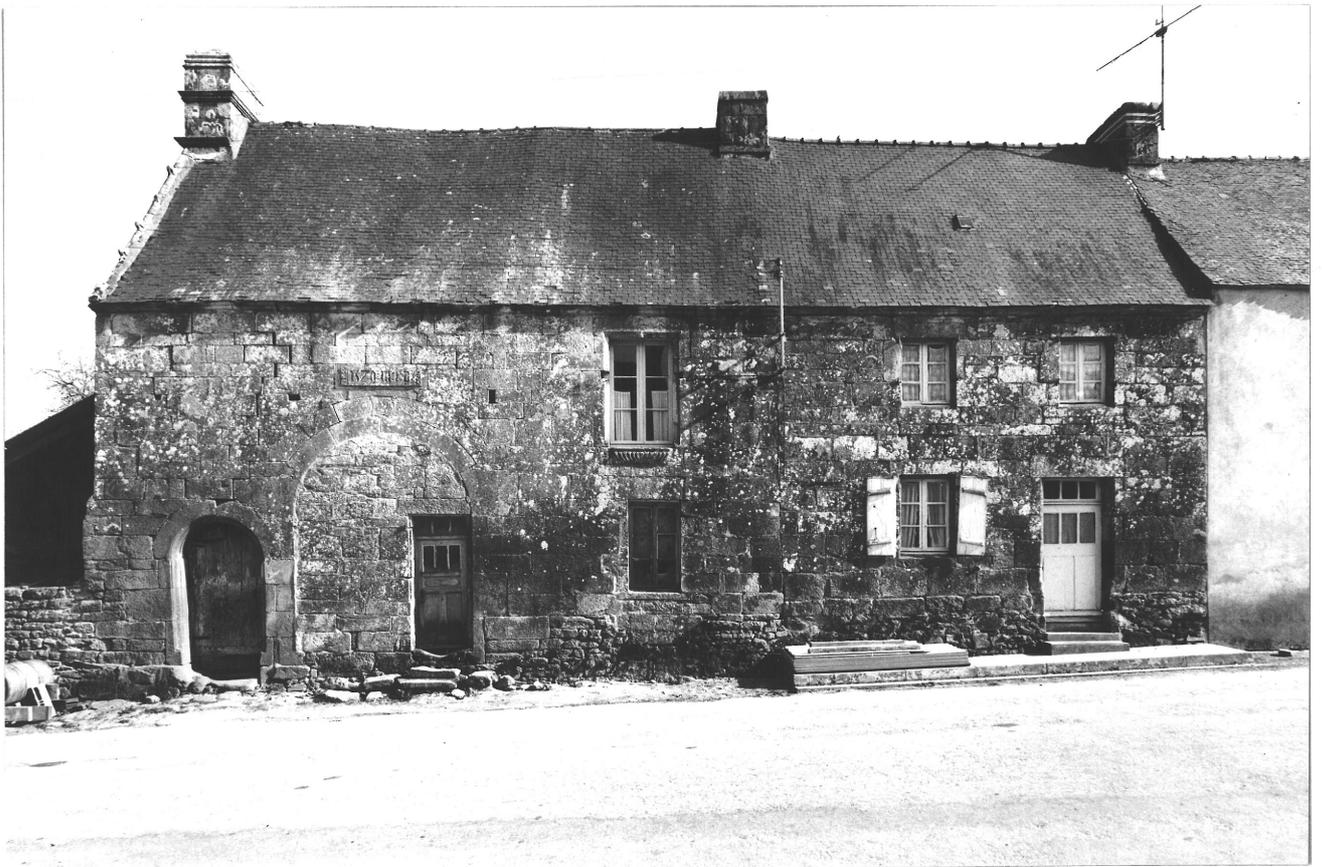
7I.56.25I V

Face antérieure

Bel appareil régulier de granit. Deux niveaux. Corniche en

Reprise verticale sur toute la hauteur du mur gouttereau, au niveau du mur de refend (discontinuité dans l'appareil).

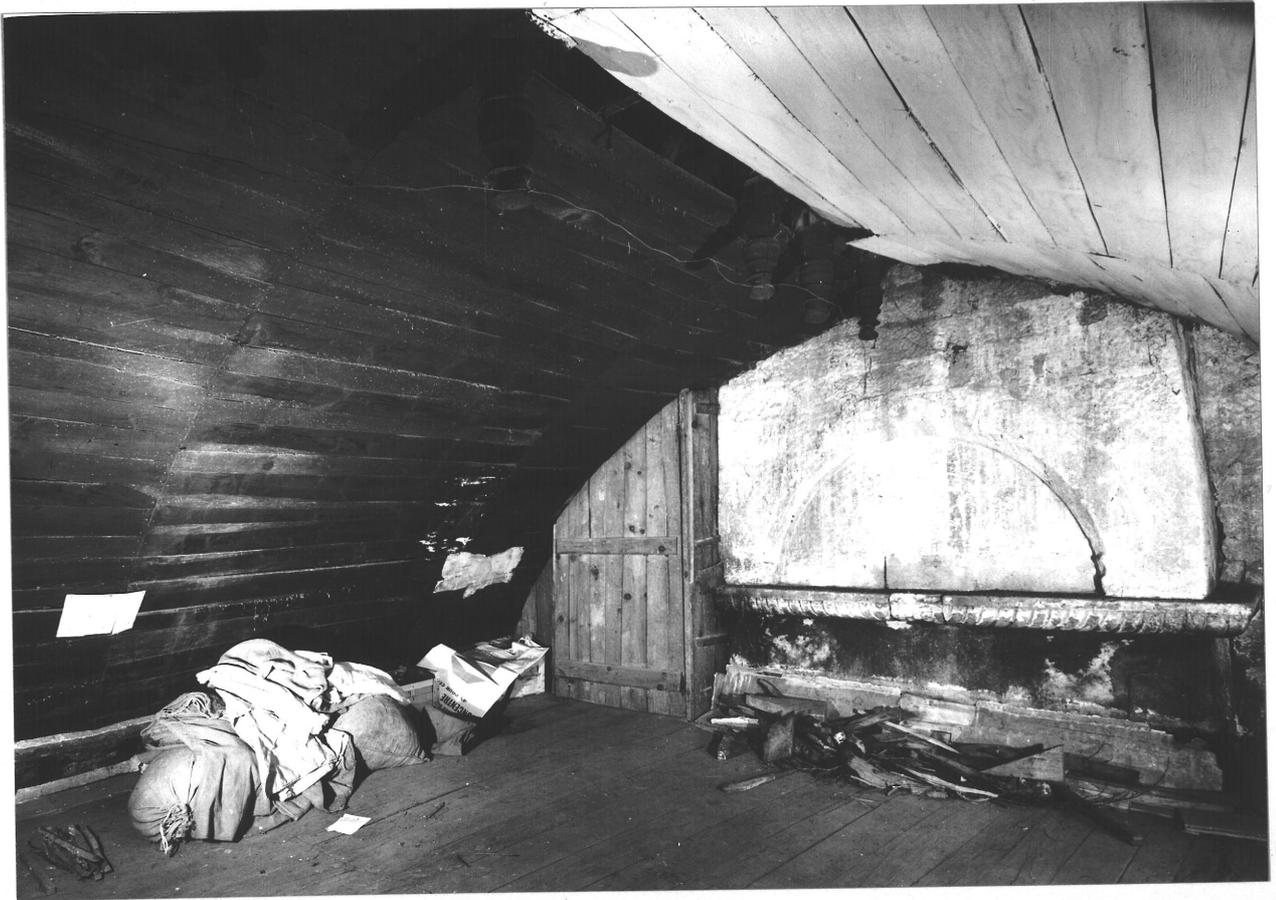
70.56.43 V

Partie Est, combles :
lambris de la charpente

Combles : Combles lambrissés en plein cintre. Charpente portée par des sablières ornées de motifs végétaux stylisés (visibles dans la partie Est). Des clés tournées pendent des poinçons sous les lambris.

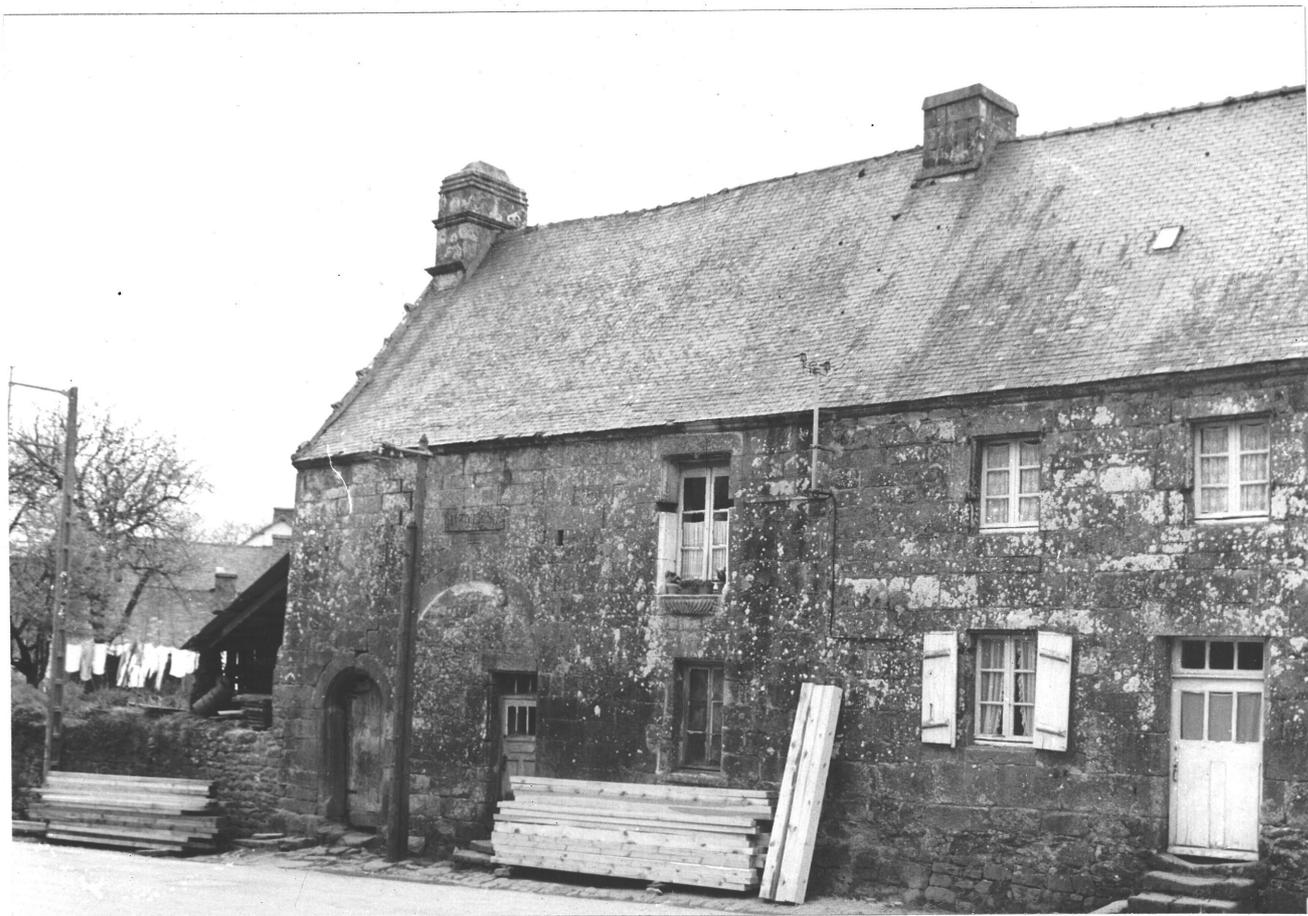
67.56.349. Z.

Vue générale Nord-Ouest.

Rez-de-chaussée : porte en plein cintre à encadrement chanfreiné à gauche;

au centre, portail muré en plein cintre à double rouleau et encadrement chanfreiné. Dans l'ébrasement muré, contre le piédroit Ouest est ouverte une porte rectangulaire qui réemploie des éléments anciens. A droite, fenêtre rectangulaire simple;

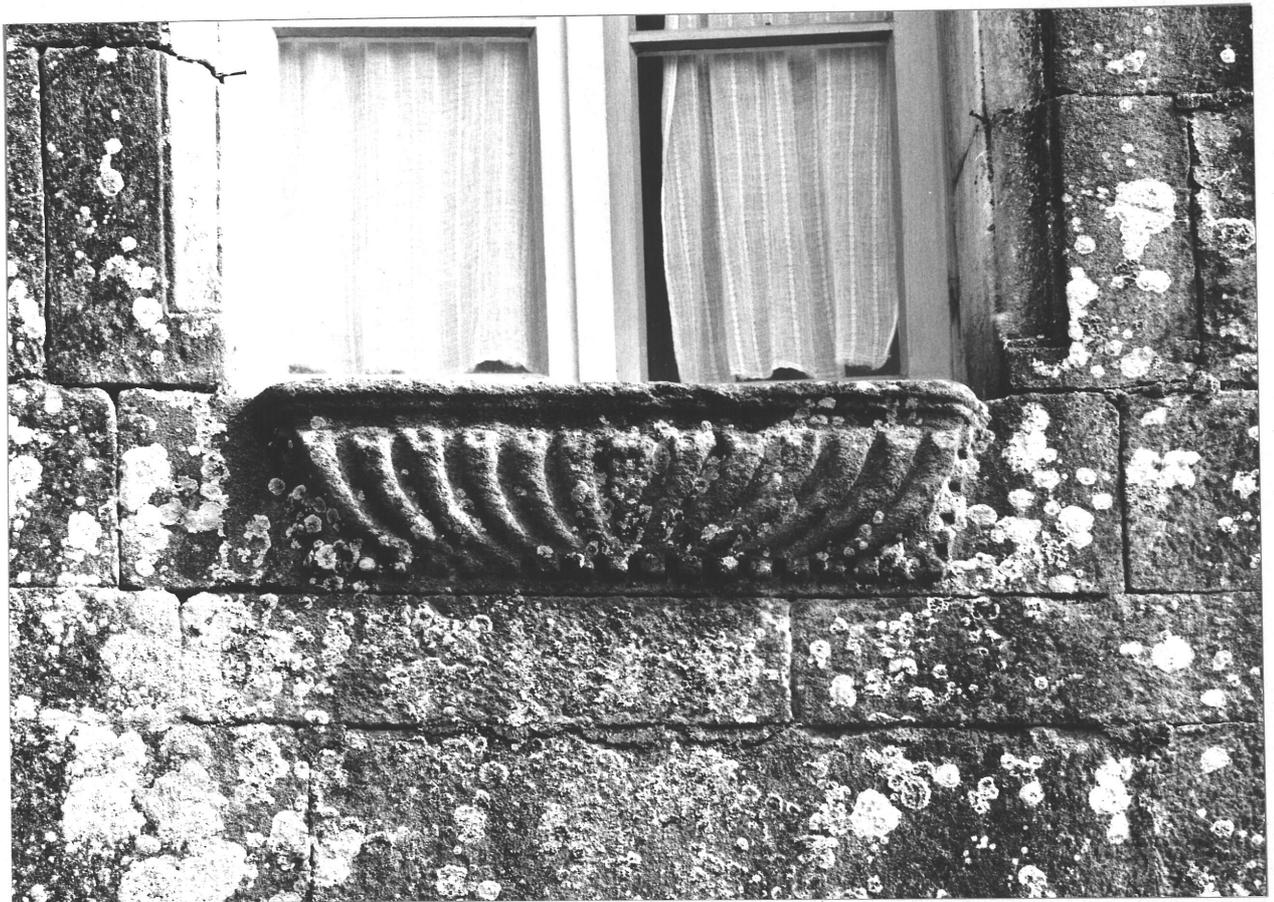
70.56.4I V

Façade Nord-Ouest: appui
sculpté de la fenêtre du
1er étage au Nord

étage. Au-dessus de la fenêtre du rez-de-chaussée, fenêtre rectangulaire à linteau monolithe, encadrement chanfreiné et appui saillant décoré de godrons divergents. Le meneau et la traverse ont été visiblement arrachés.

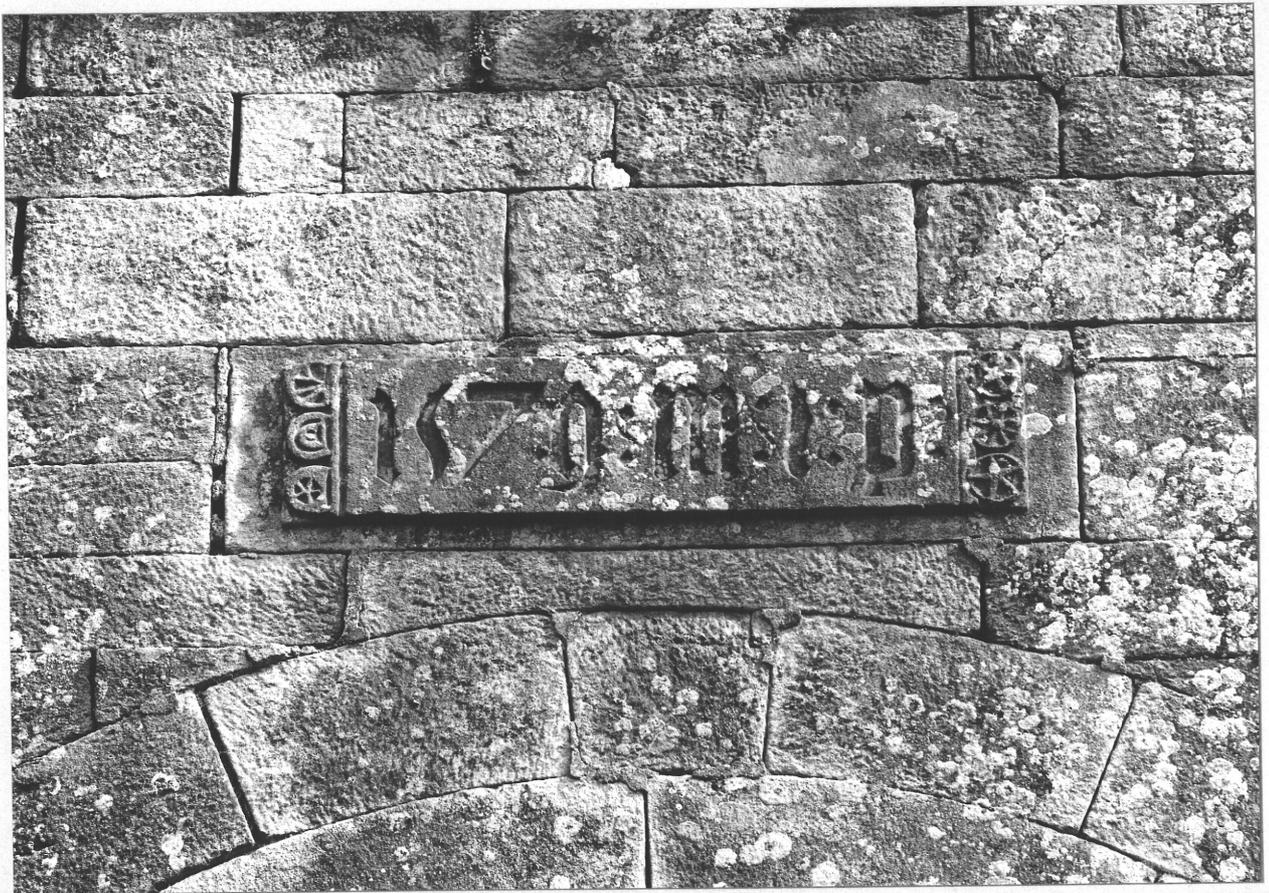
70.56.40 V

Façade Nord-Ouest : pierre
portant inscription et date

Au-dessus du porche, une inscription :

I579 : M : S : P .

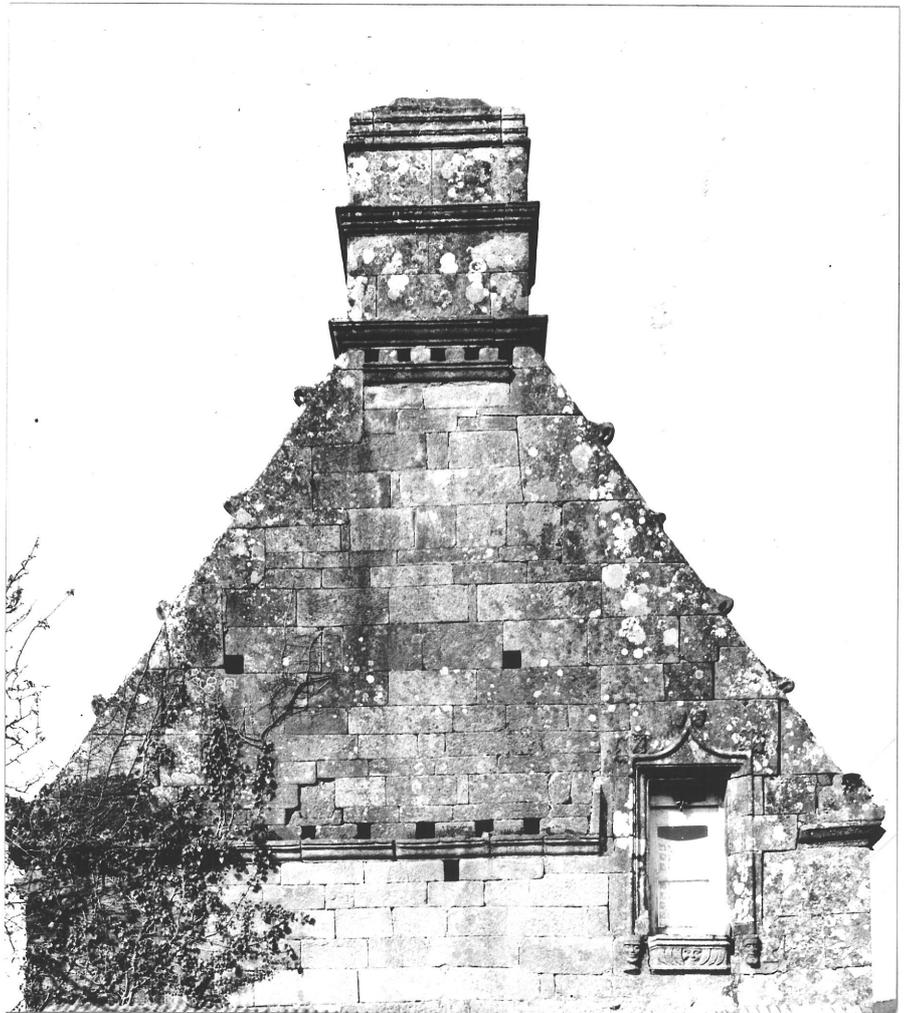
7I.56.250 V

Pignon Est

Assez exceptionnel par la qualité de son appareil et sa décoration.

Ouvertures : partie inférieure aveugle. A la base du rampant Nord, fenêtre rectangulaire à encadrement mouluré; appui saillant décoré de godrons encadrant une face hilare; chambranle souligné par un tore reposant sur deux têtes humaines à la base des montants et dessinant une accolade terminée par 2 têtes ^{humaines} au-dessus du linteau; motif végétal à chaque angle supérieur de la fenêtre. Près de la tête située à la base du montant droit, calice sculpté.

Rampants à crochets.

Souche de cheminée très soignée, rythmée par trois corniches à larmier, moulurées.

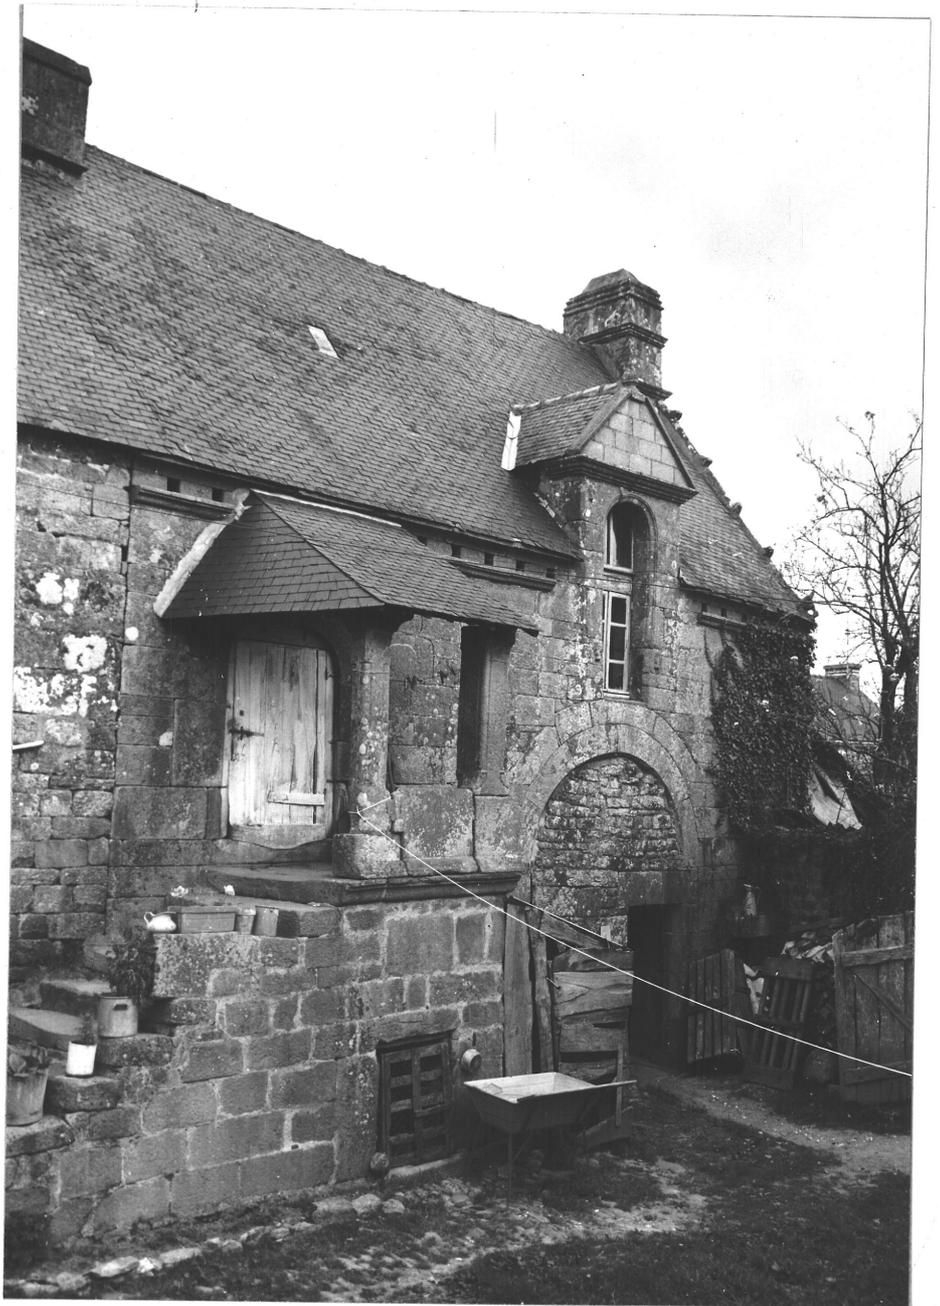
07.56.350. Z.

Vue d'ensemble de la façade Sud-Est.

Très bel appareil régulier, bien taillé. Collage très apparent au niveau du mur de refend (discontinuité dans l'appareil).

Au rez-de chaussée, porte cochère en plein cintre à double rouleau dans l'axe de celle de la façade Nord Ouest et identique à celle-ci; dans l'ébrasement muré est ouverte une petite porte rectangulaire à linteau monolithique décentrée vers la droite.

Escalier extérieur en granit ouvert à droite, plaqué contre la façade dans la partie axiale, de part et d'autre du collage vertical.

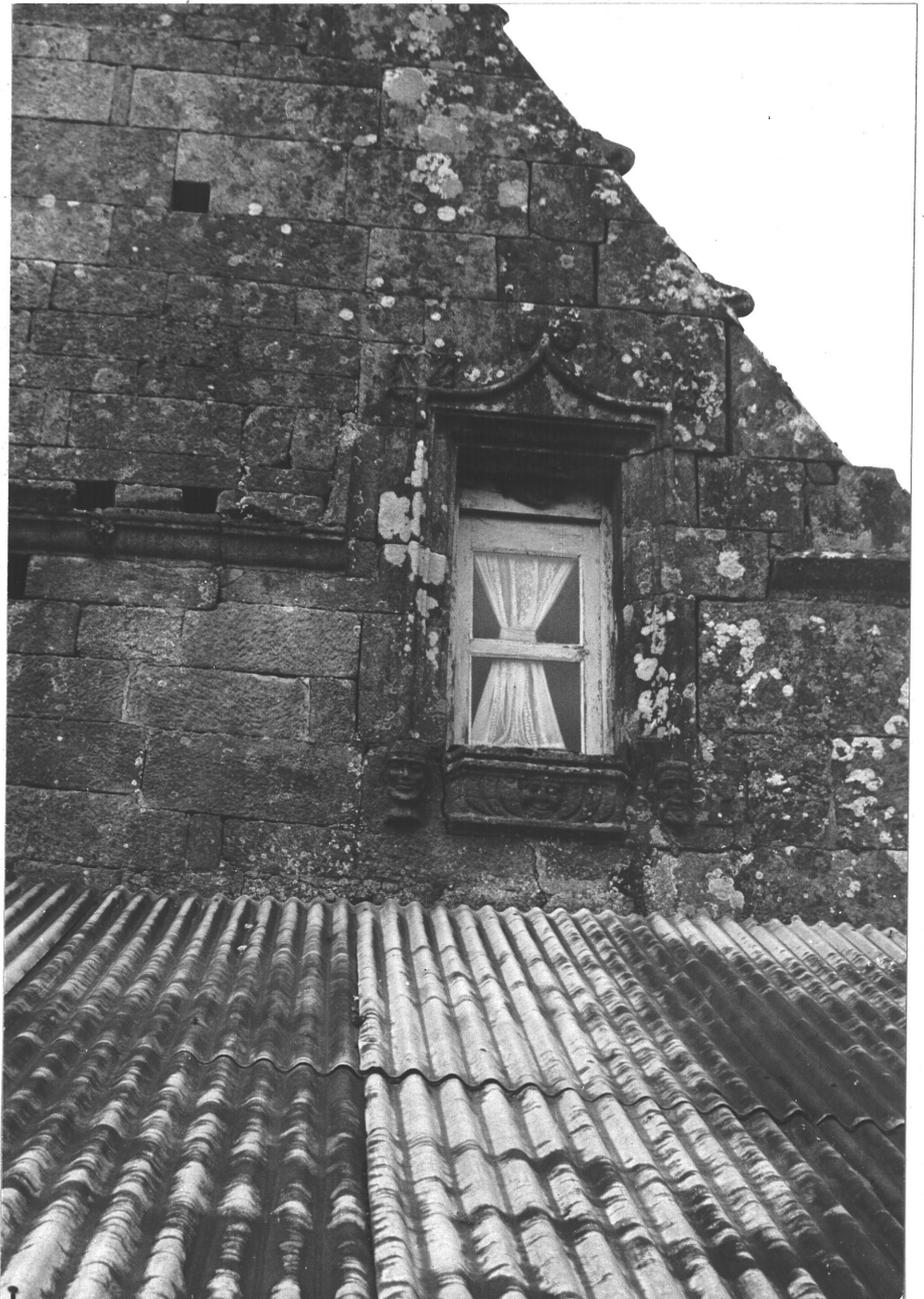
67.56.351. Z.

Détail de la fenêtre du pignon Nord-
Est.

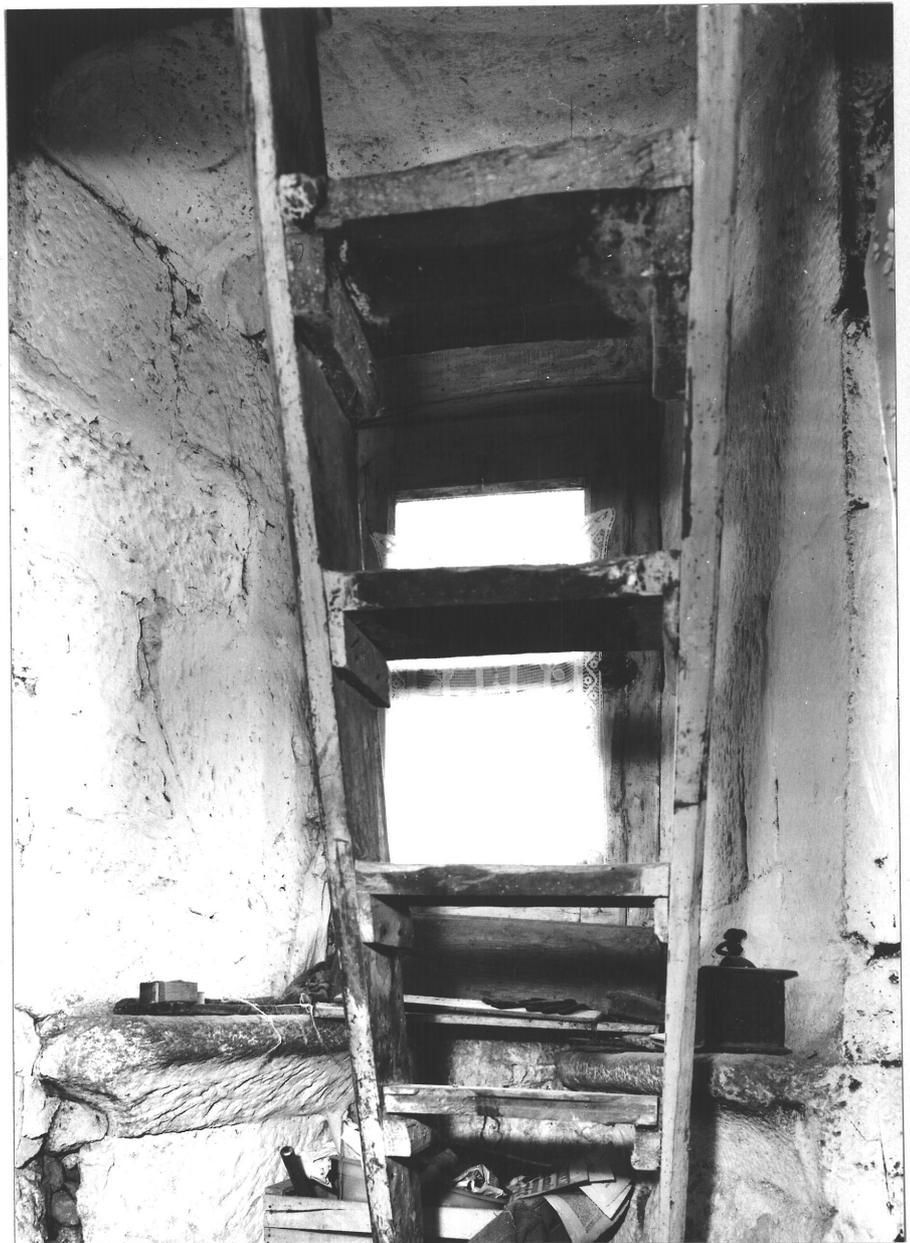
70.56.I48 V

Partie Est - 1er étage :
fenêtre du pignon Est

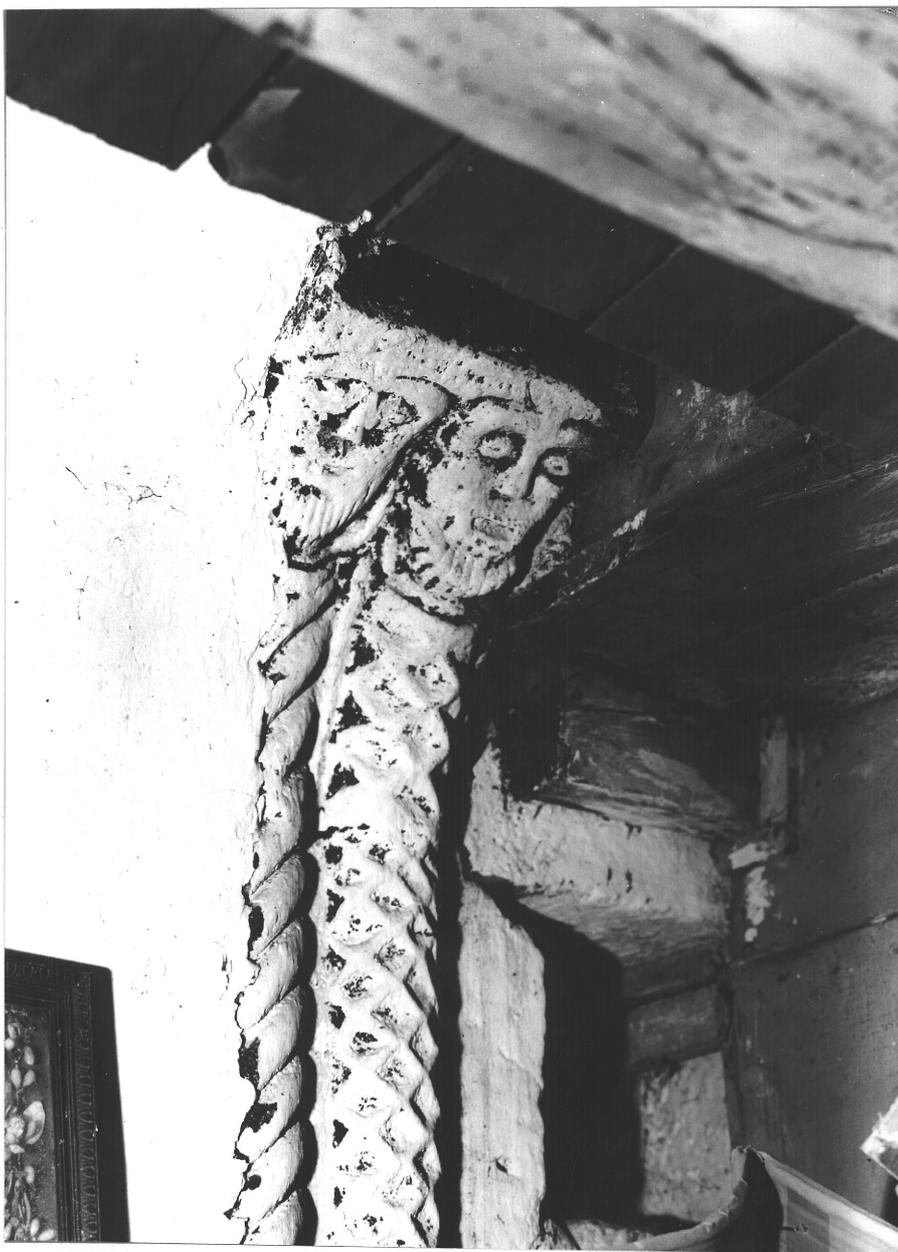
70.56.I49 V

Partie Est, cheminée du
1er étage : jambage droit

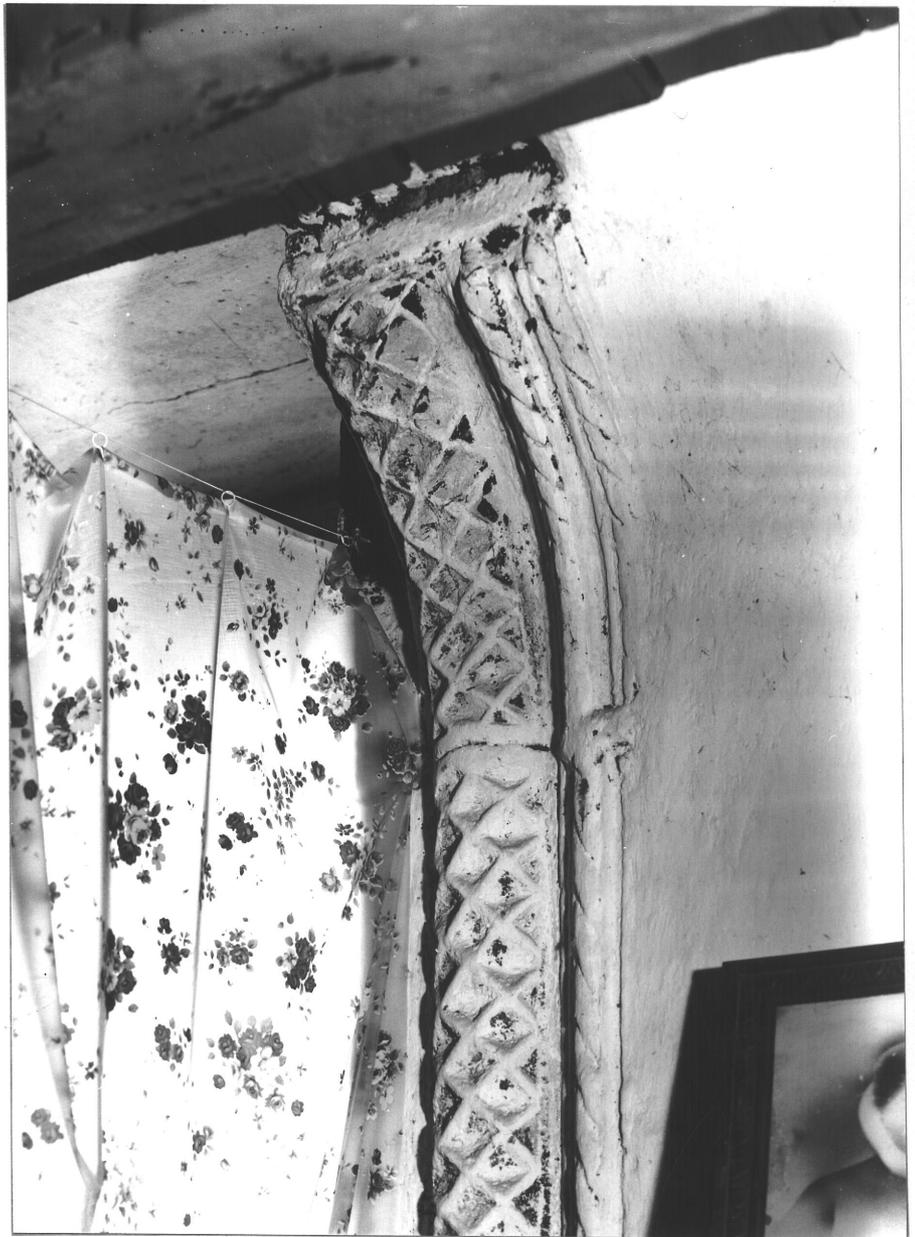
70.56.I50 V

Partie Est, cheminée du
1er étage : jambage gauche

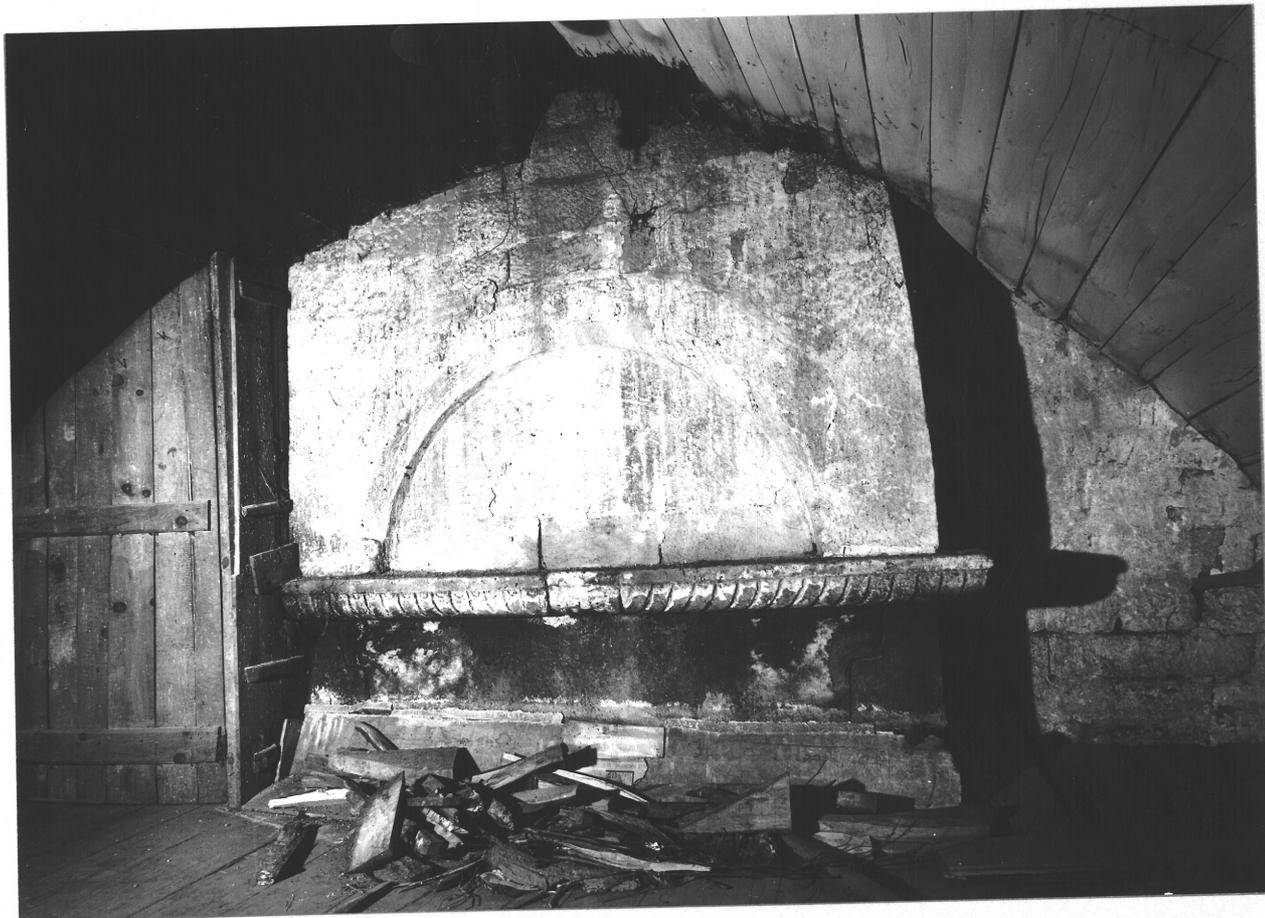
70.56.42 V

Partie Est, combles :
manteau et hotte de la
cheminée

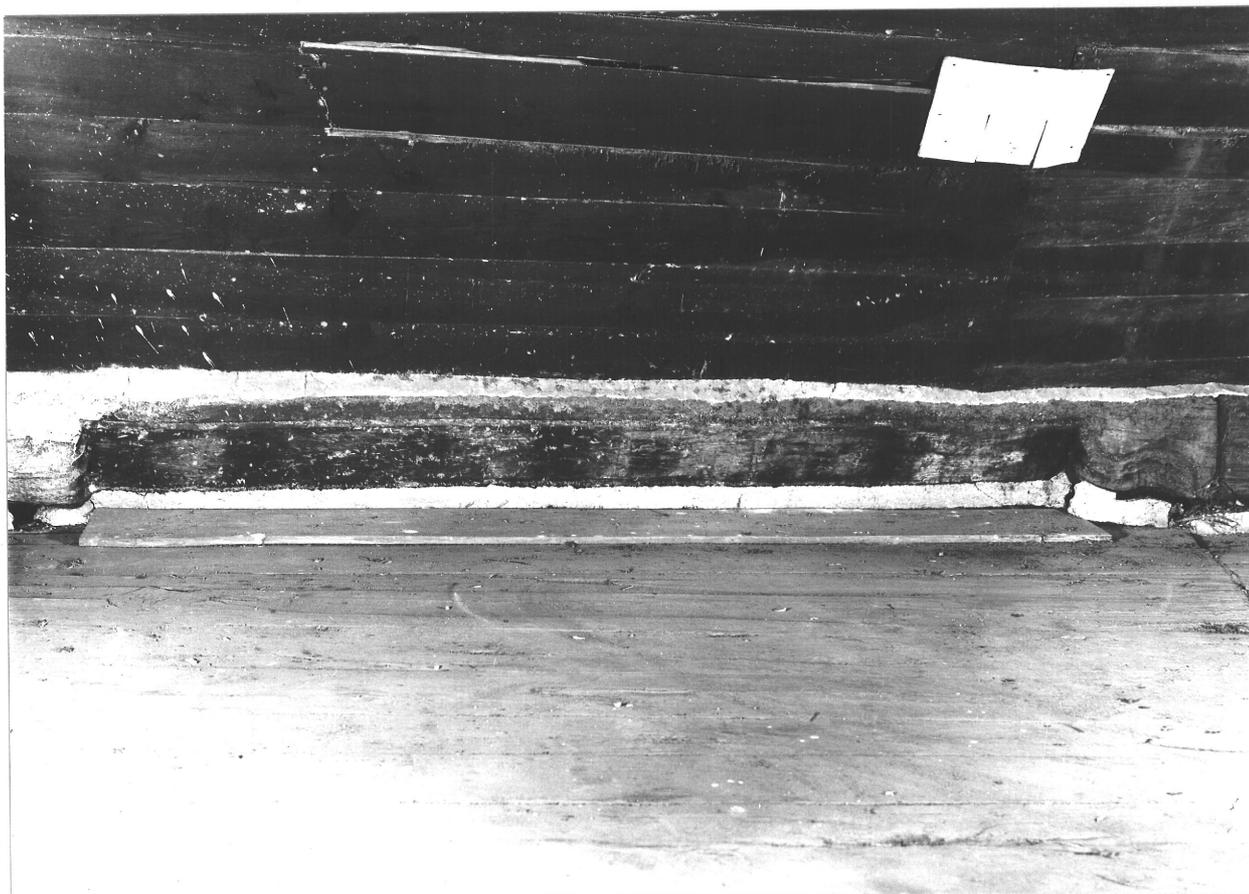
70.56.44 V

Partie Est, combles :
sablière sculptée de
la charpente

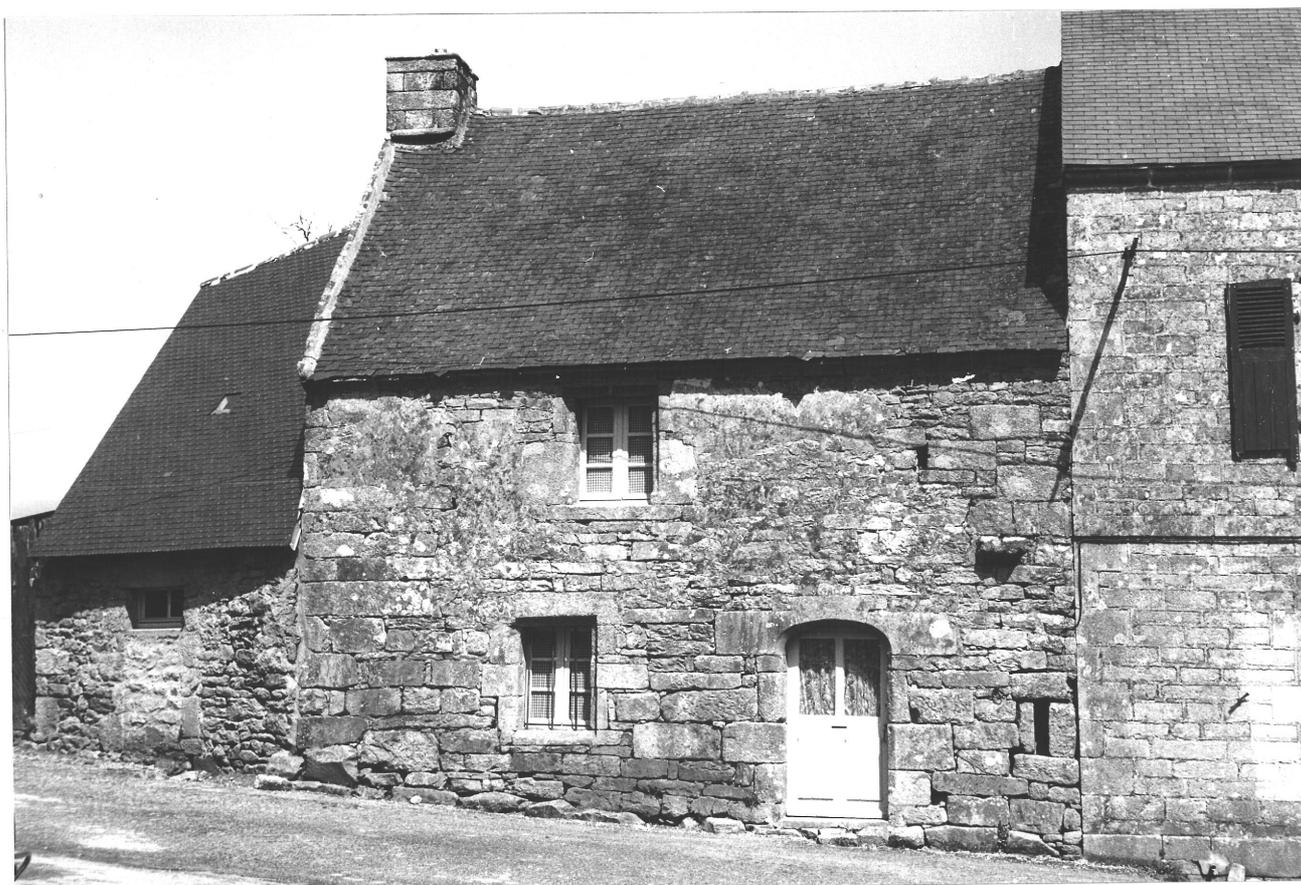
7I.56.4I8 Z

Vue générale de la façade Sud

- Une porte latérale en anse-de-panier, (trois claveaux), à encadrement chanfreiné.
- A gauche, une fenêtre latérale, à encadrement chanfreiné.
- A droite, petit jour très étroit (selon la tradition orale, il aurait servi de guichet pour la vente du tabac, au XIX^e siècle.

- A gauche, mais décalée par rapport à la fenêtre du premier niveau, une croisée mutilée : il ne reste que le départ du croisillon.
- A droite, pierre d'écoulement de l'évier.
- Sous le toit, corniche en incurvation.
- Souche de cheminée appareillée à bandeau inférieur.

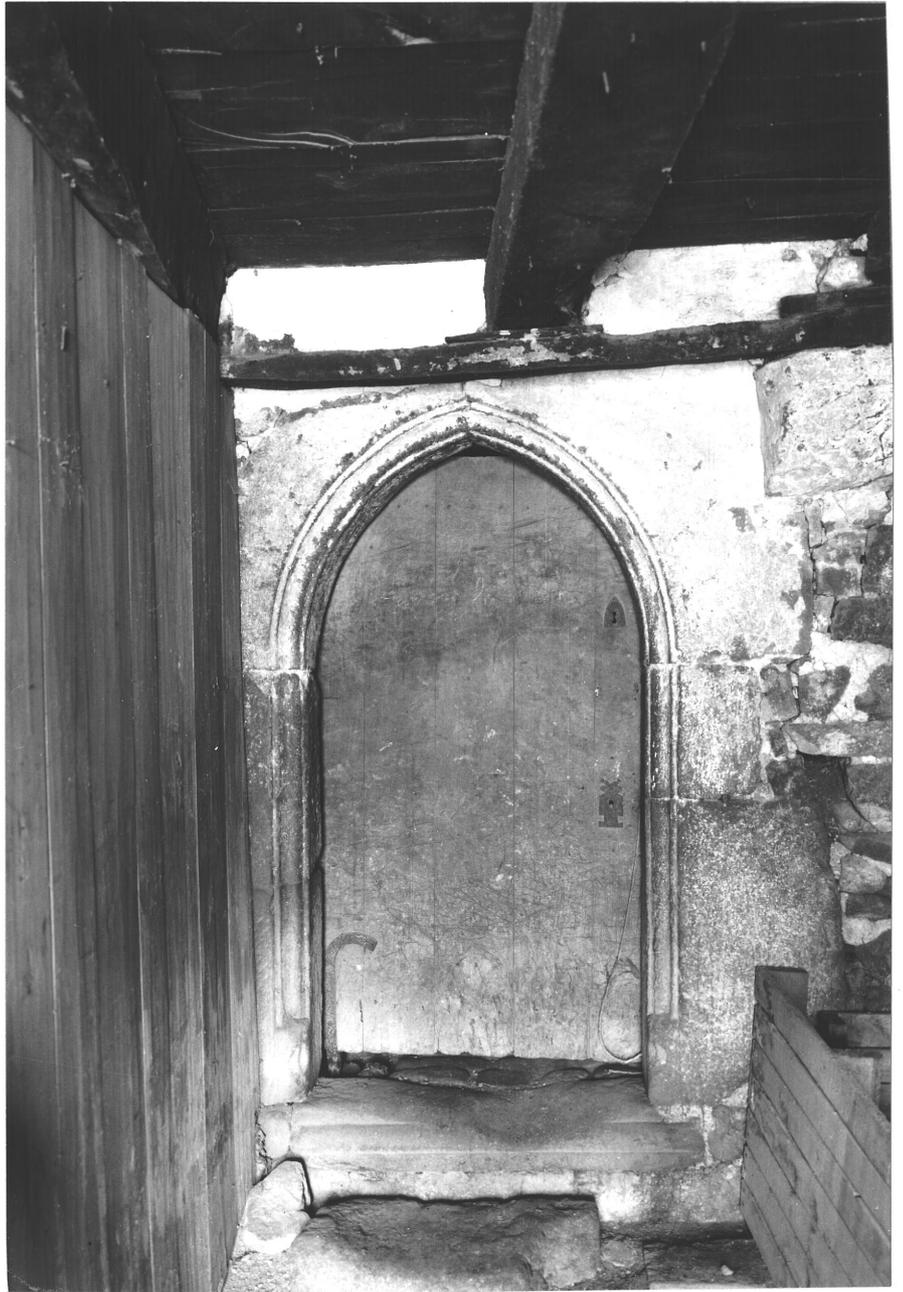
7I.56.274 V

Rez-de-chaussée - porte
d'accès à l'appentis

La pièce unique est recoupée par une cloison de bois qui isole à droite un couloir. Ce couloir distribue à gauche, la pièce d'habitation, au fond l'appenti. La porte donnant accès à l'appenti est en arc brisé, mouluré d'un tore entre deux filets. Elle s'ouvrait sans doute à l'origine sur une tour d'escalier.

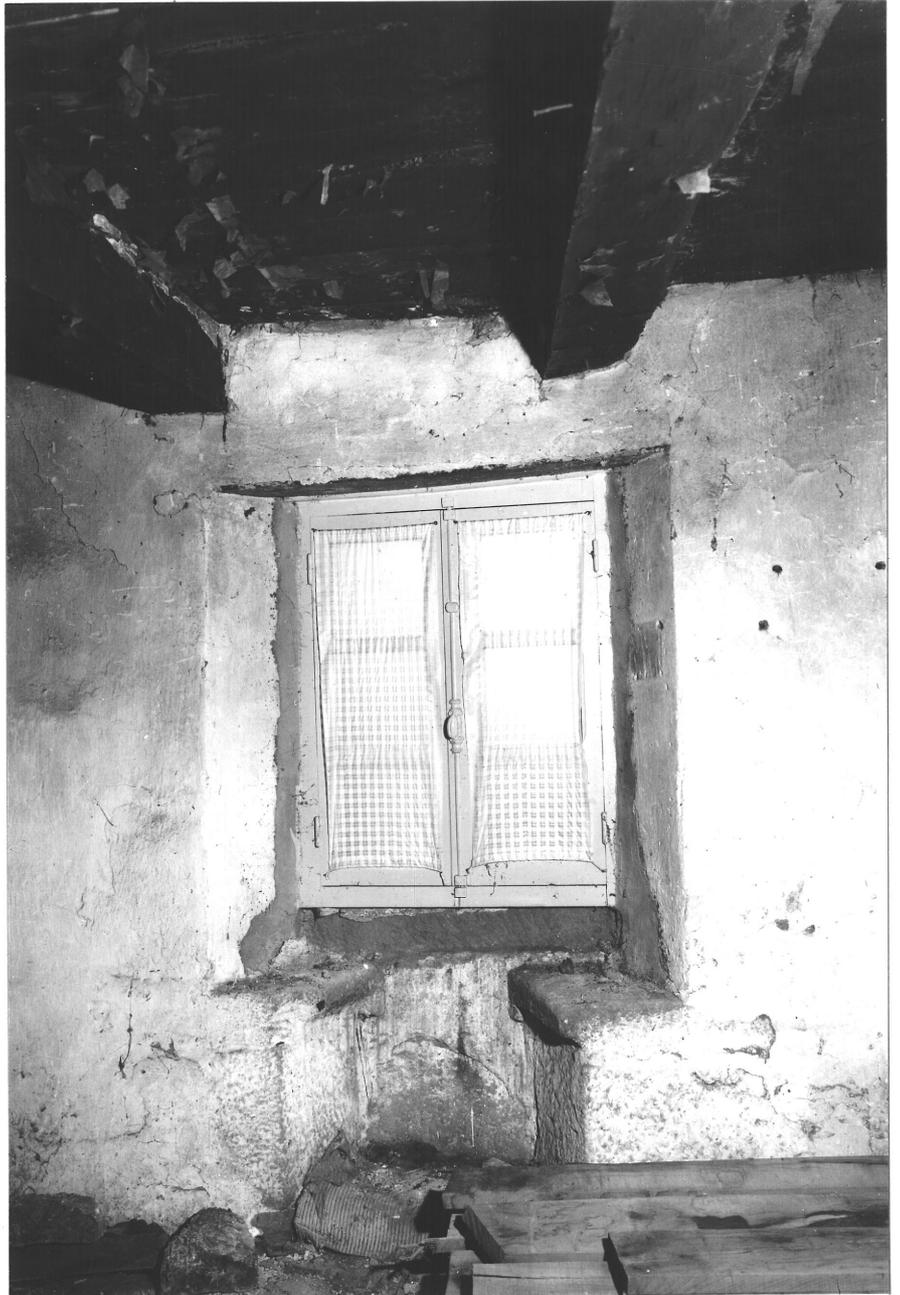
7I.56.277 V

Premier étage -
fenêtre à coussiège

Dans le mur Sud (mur de façade) : au centre fenêtre à coussièges ; dans l'angle Sud-Est, niche en plein-cintre, à étagère. Cette niche à écoulement extérieur, devait, à l'origine, être occupée par un évier ou un saloir.

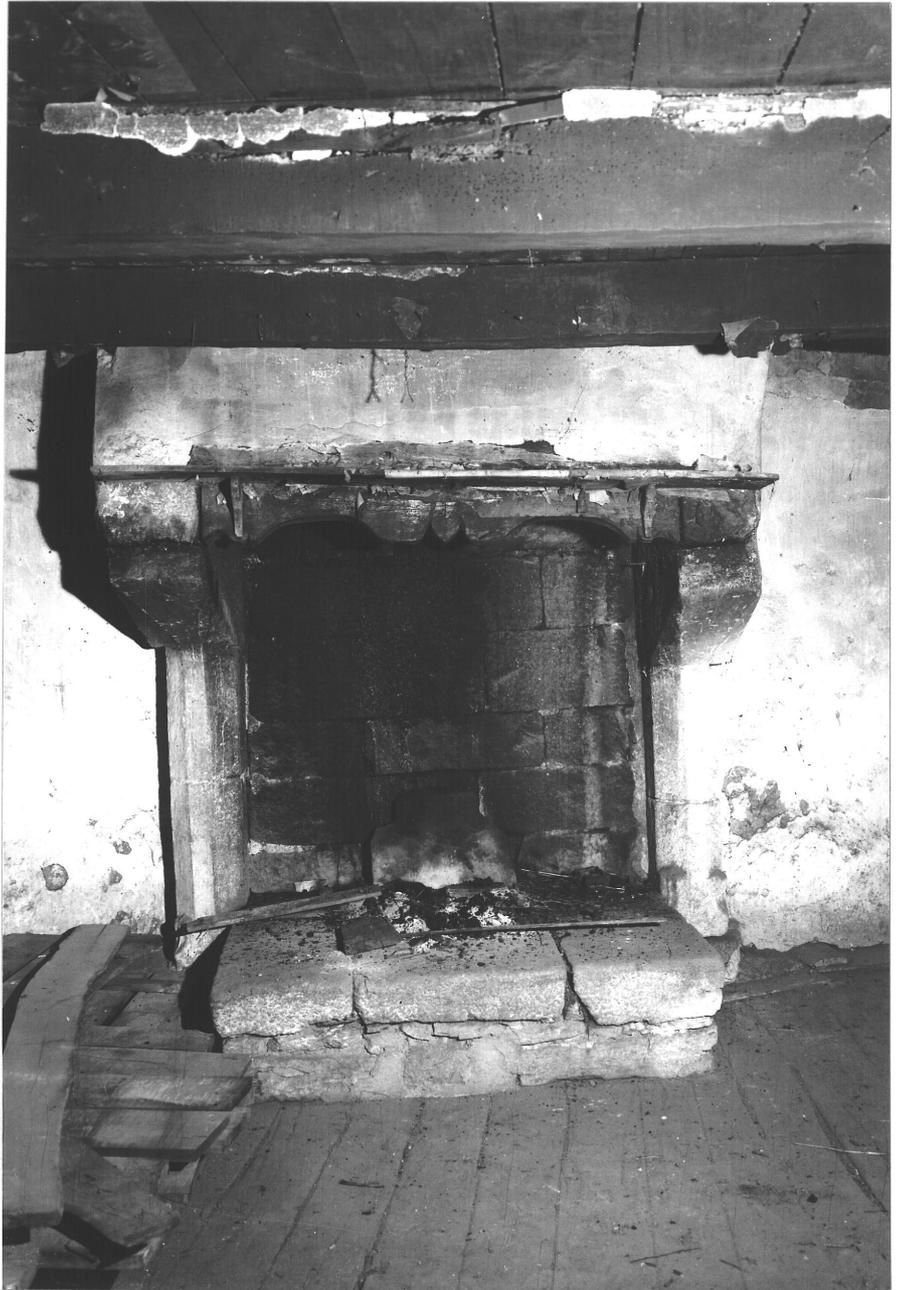
7I.56.276 V

Premier étage - cheminée

On y pénètre par une porte dans le mur Nord, accessible par l'échelle de meunier, sous l'appenti; linteau droit, chambranle chanfreiné. Cheminée adossée au mur-pignon Ouest, foyer surélevé, manteau constitué de montants en forme de colonnettes polygonales (avec griffes à la base), de consoles supportant les sommiers et d'un linteau de bois dont les découpes rappellent celles d'un joug, tablette de bois rapportée au-dessus du linteau. Hotte droite.

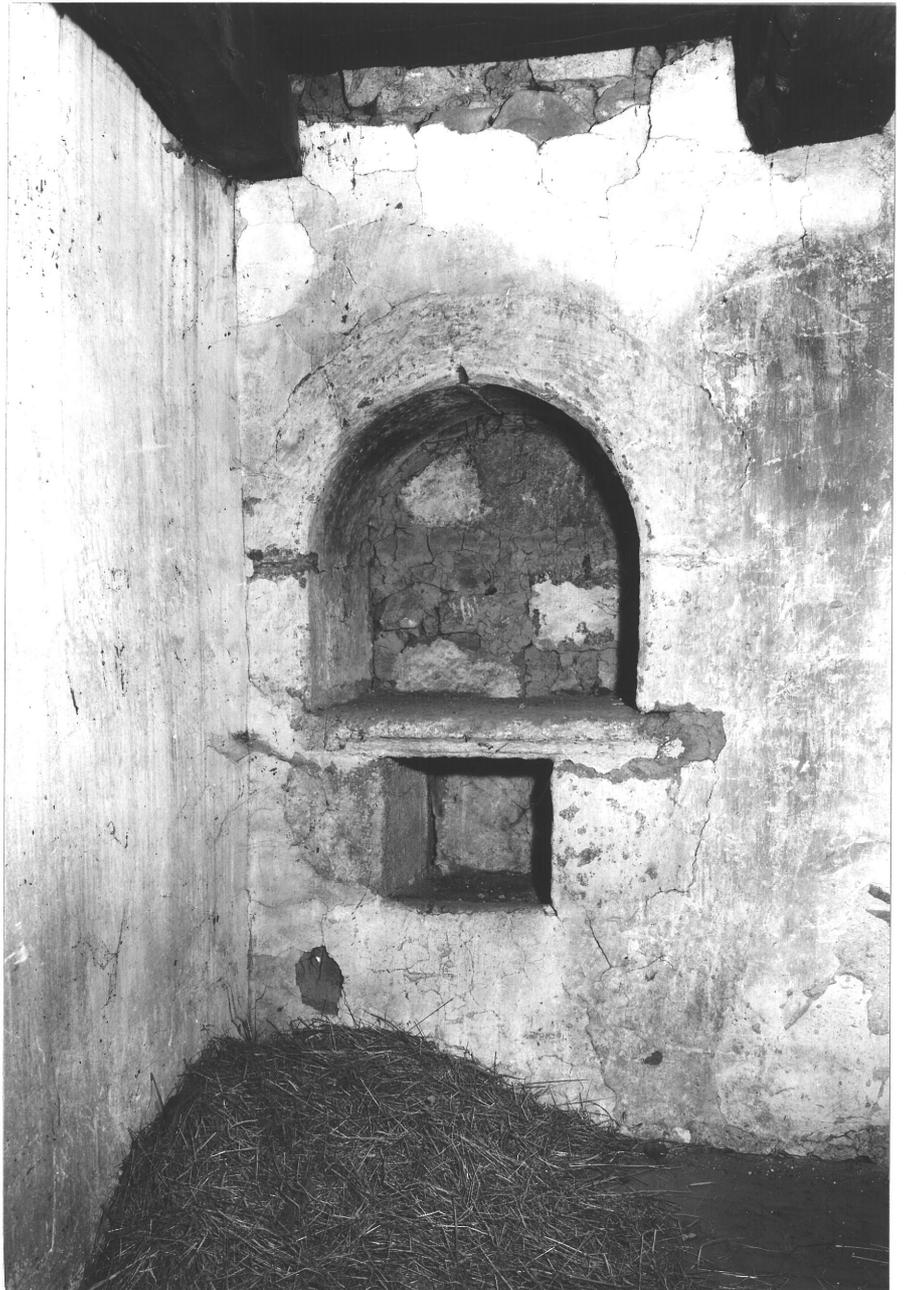
7I.56.275 V

Premier étage -
niche dans le mur Sud
