PRIZIAC

**GUERMORIN**  
adresse ou lieu-dit

## **MAISONS**

Maisons à GUERMORIN

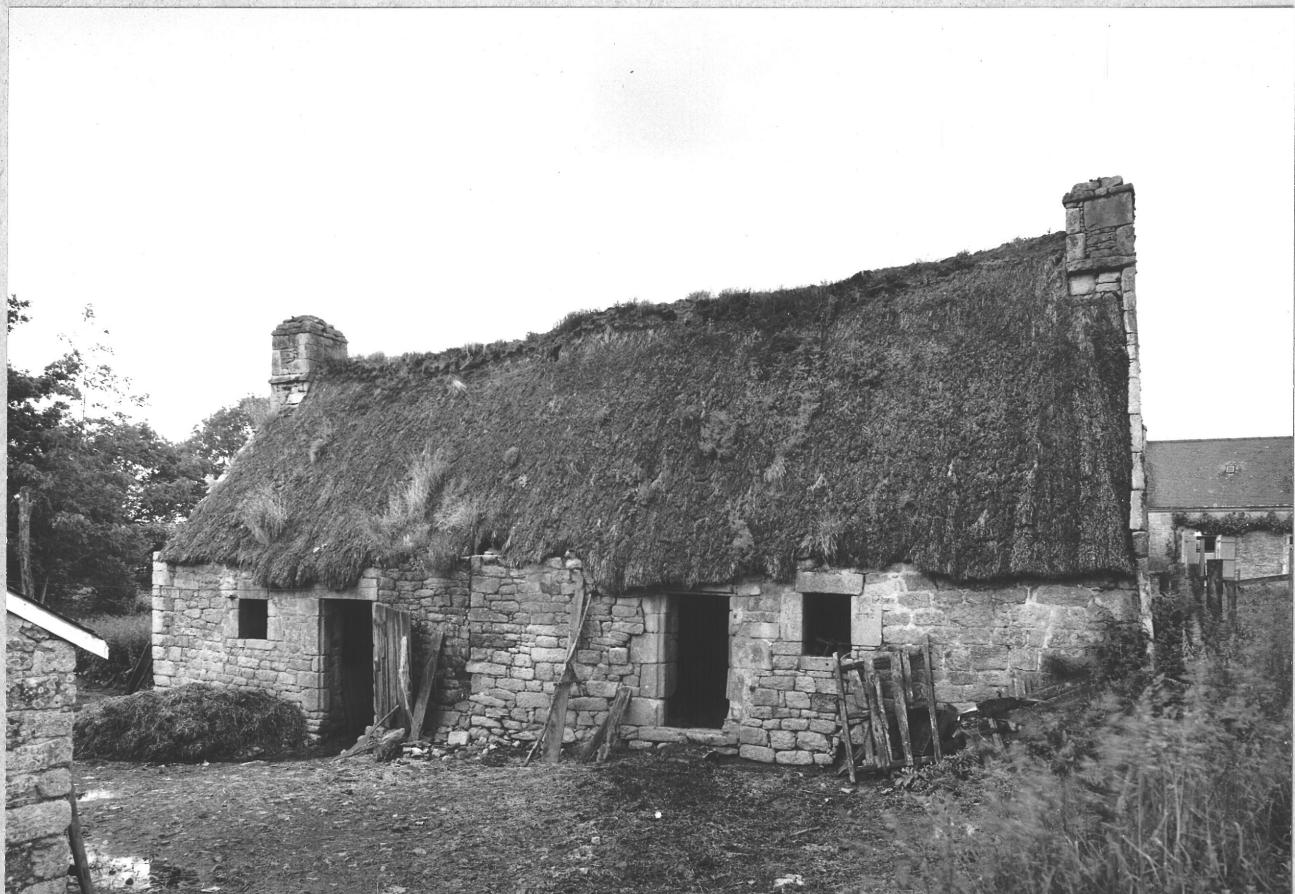
Cliché DAGORN  
66.56.291.V

Façade Sud

- Moyen appareil irrégulier de granit.
- Ouvertures : - partie Est : une porte rectangulaire à encadrement chanfreiné et linteau monolithique; une fenêtre rectangulaire datée 1770 à droite.

- partie Ouest : une porte rectangulaire à encadrement chanfreiné et linteau monolithique; à gauche, petite fenêtre rectangulaire.

Chaumière à GUERMORIN  
(parcelle 571)  
MAISON A  
Façade Sud.

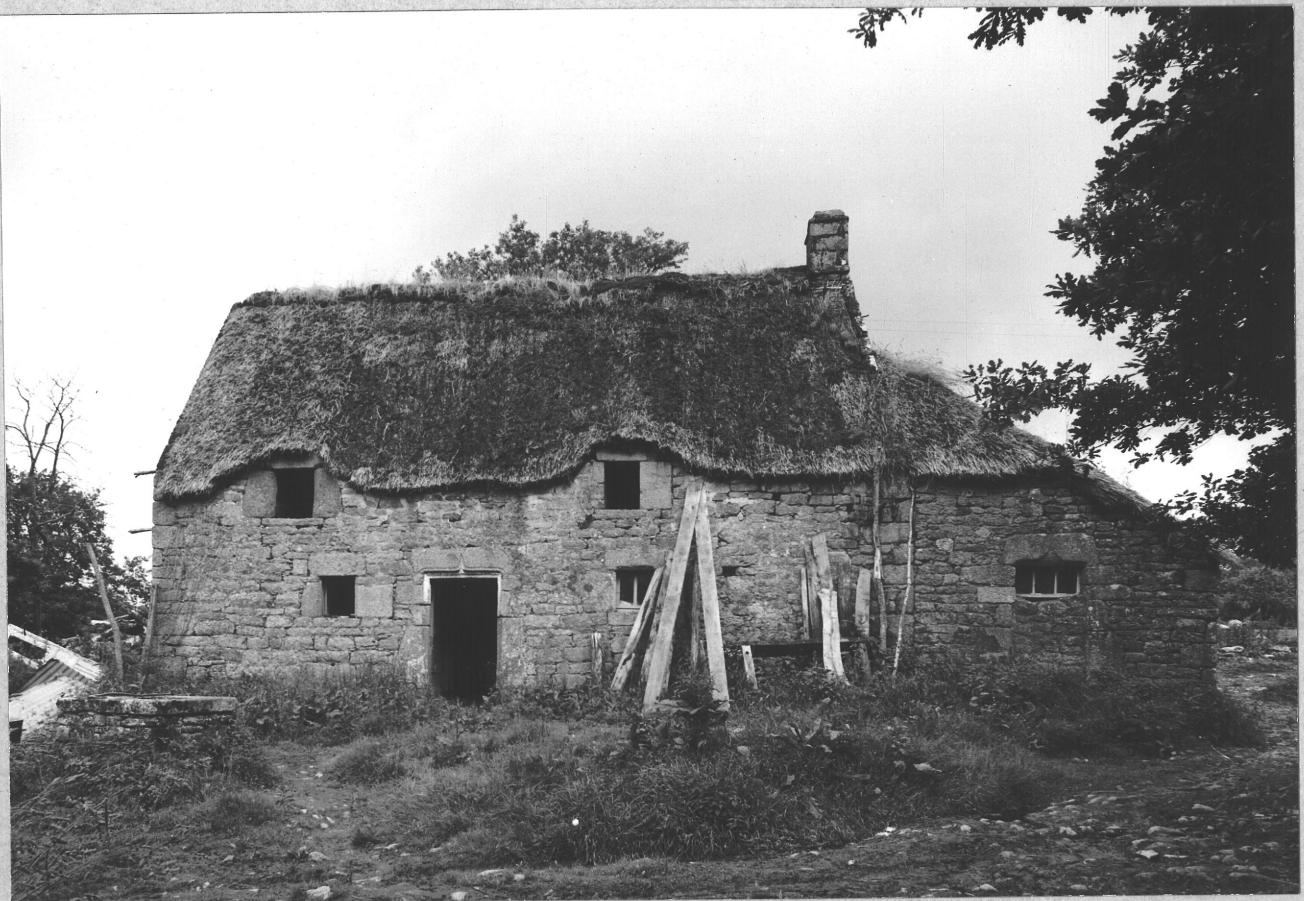
**66.56.290.V**

FACADE SUD

Moyen appareil irrégulier de granit.

- Au rez-de-chaussée, une porte centrale rectangulaire, à linteau monolithé échantré en accolade moulurée et encadrement chanfreiné. De part et d'autre de cette porte, une petite fenêtre à linteau et piédroits monolithes.

- A l'étage, sous la toiture symétriquement par rapport à la porte axiale, deux fenêtres rectangulaires à linteau et piédroits monolithes et encadrement chanfreiné.

Chaumière à GUERMORIN (parcelle 570)

MAISON B.

Façade
