PRIZIAC
commune

KERVENACH

MAISON
dénomination et titre de l'œuvre

MAISONS

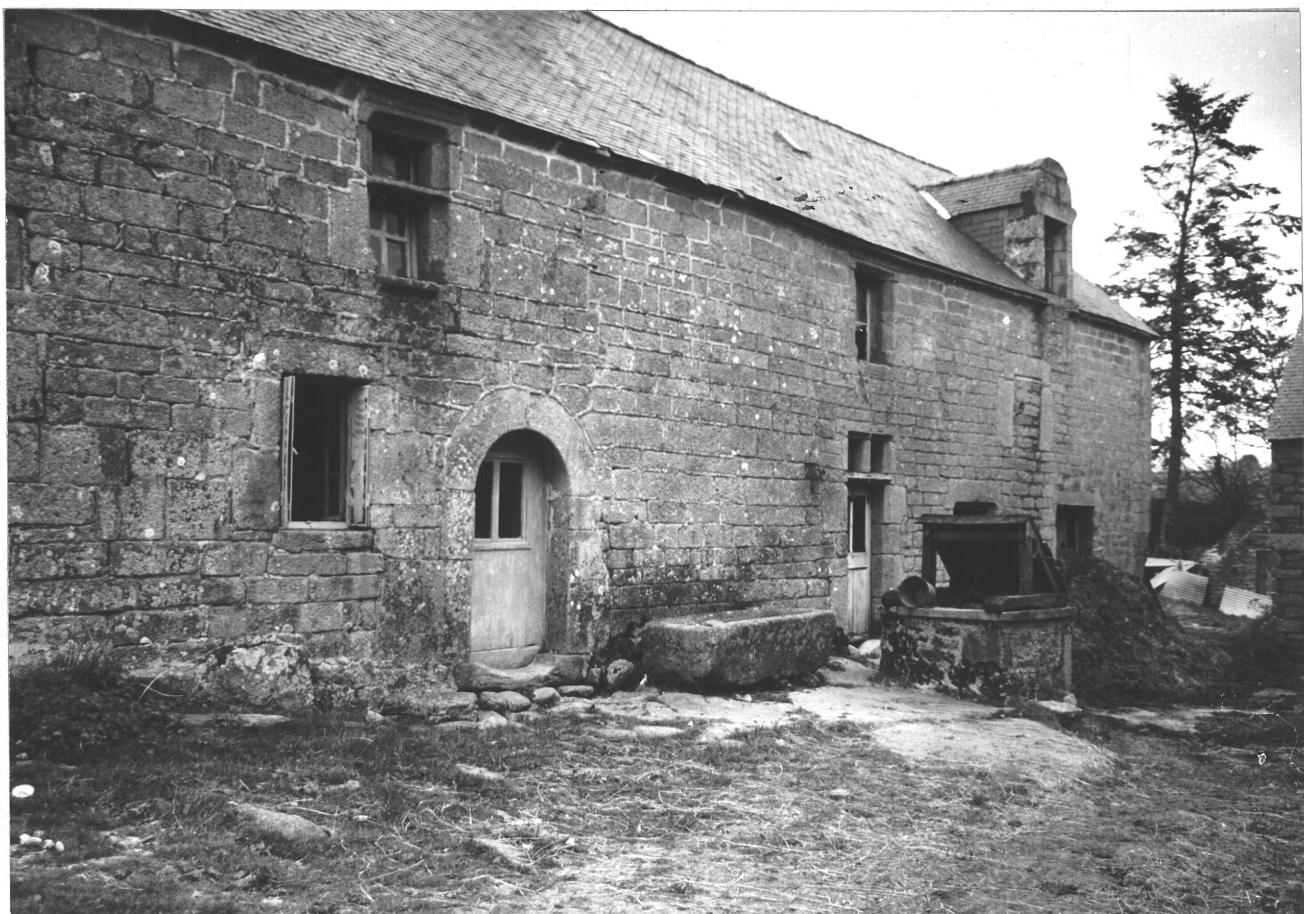
Cliché DAGORN
67.56.347 Z.

Bâtiment A., vue générale de la façade Sud-Est.

FACADE PRINCIPALE AU SUD-EST

Appareil assez régulier de granit.

Chainages d'angles harpés.

Pan coupé à l'angle Sud.

Corniche par incurvation.

De gauche à droite : fenêtre rectangulaire simple à linteau monolithique ; porte en plein cintre à deux claveaux ; porte rectangulaire surmontée d'une imposte à meneau ; encadrement chanfreiné - (l'amorce d'un meneau sous l'imposte indiquerait une ancienne fenêtre agrandie en porte) ;

porte rectangulaire à linteau monolithé décoré d'une accolade moulurée et piédroits chanfreinés ; à droite, fenêtre moderne rectangulaire.

A gauche, élégante fenêtre rectangulaire à appui saillant, traverse, et encadrement chanfreiné aux angles supérieurs arrondis.

À centre, fenêtre rectangulaire à linteau monolithé à encadrement chanfreiné au droit de la porte à imposte.

A mi-étage, fenêtre rectangulaire, murée, à linteau et piédroits monolithes.

Dans les combles, lucarne moderne, avec trace d'une ouverture murée sous l'appui.

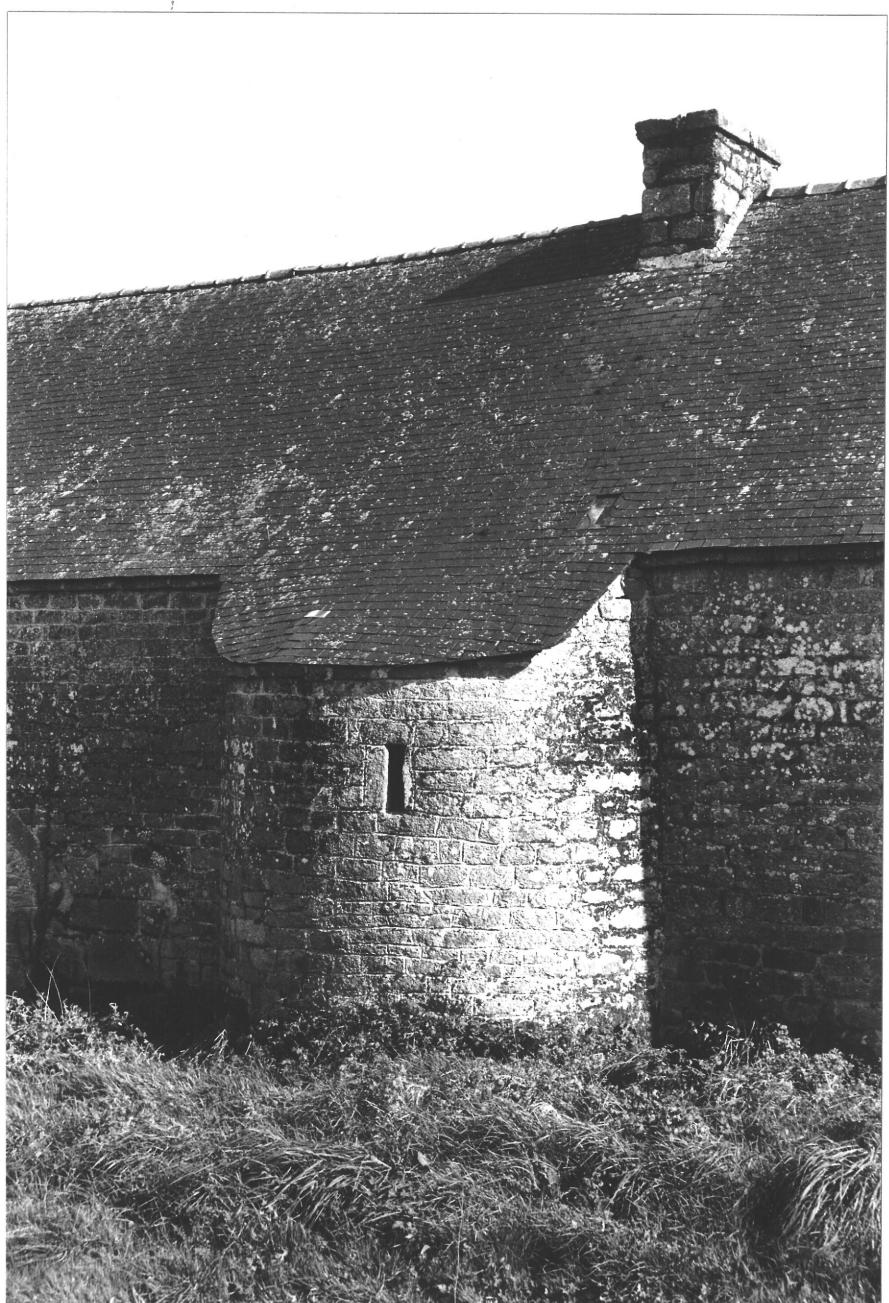
71.56.425 Z

Maison A - tour d'escalier sur
la face postérieure

FACADE NORD -OUEST

Tourelle d'escalier semi-circulaire en hors-œuvre couverte d'un pan de toiture oblique.

A gauche, porte en plein cintre murée. Corniche formée de pierres posées au sommet du mur.

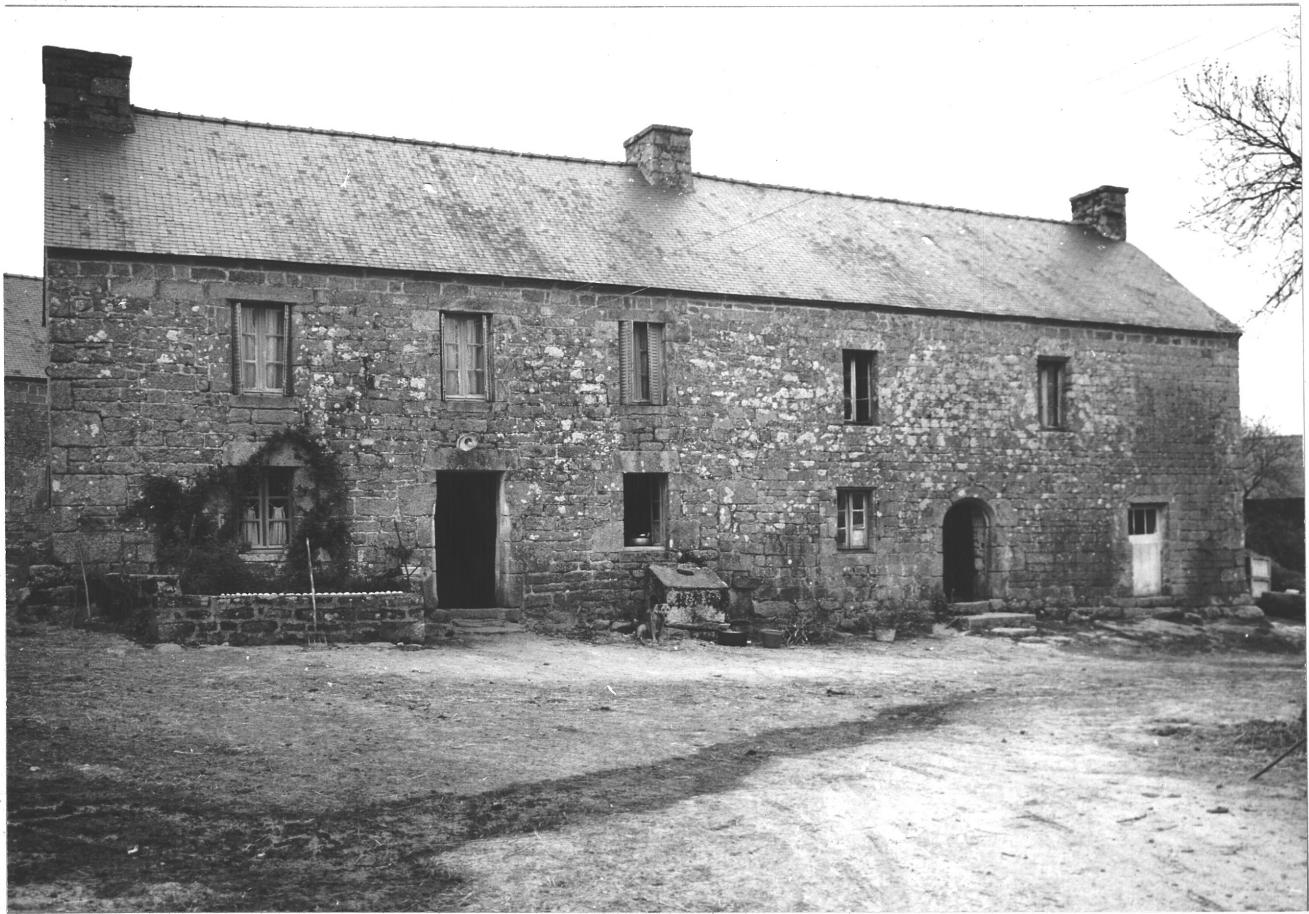
Cliché DAGORN
67.56.348 Z.

Batiment B
Façade Sud.

FACADE PRINCIPALE AU SUD

Partie Ouest : Régulière.

Deux niveaux de trois travées d'ouvertures rectangulaires à linteau monolithé, à porte centrale.

Partie Est : Irrégulière.

au rez-de-chaussée : -une fenêtre rectangulaire à encadrement feuilluré et linteau monolithique,

-une porte en arc surbaissé appareillé en trois segments, encadrement chanfreiné,

-une porte rectangulaire à linteau monolithique.

à l'étage : Deux fenêtres rectangulaires à linteau monolithique, celle de l'Est à encadrement chanfreiné; l'autre fenêtre porte une inscription effacée.

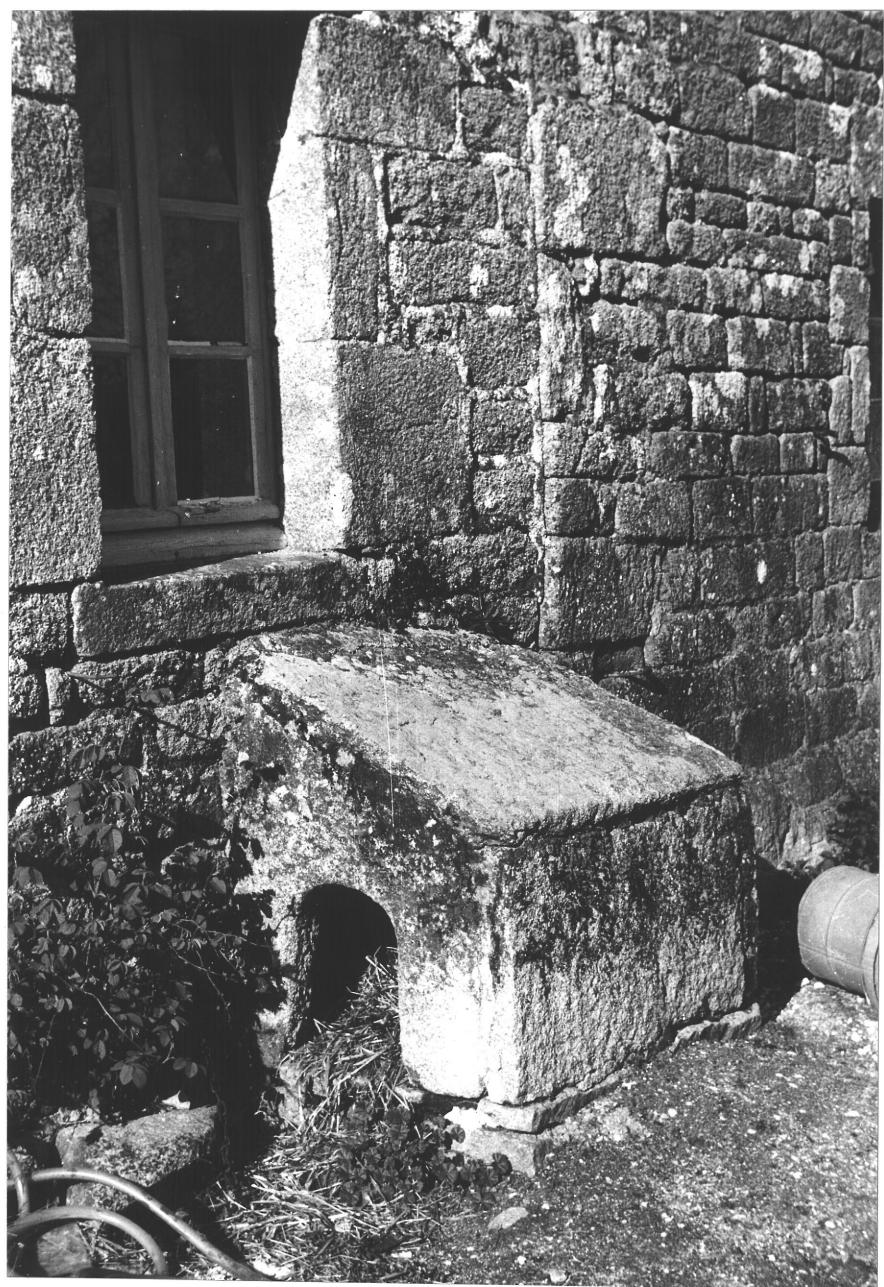
71.56.427 Z

Maison B - niche à chien
sur la face antérieure

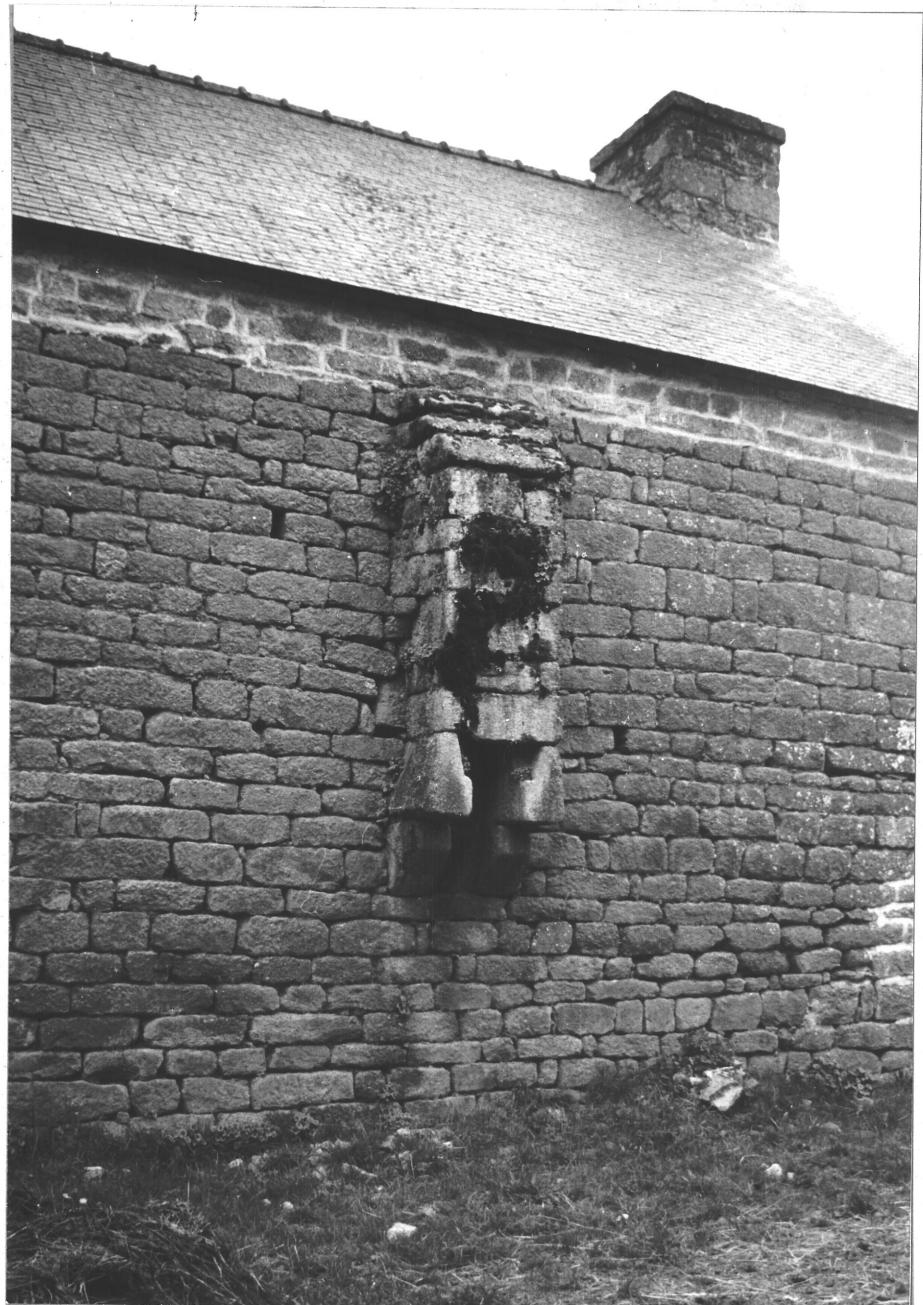
Cliché DAGORN
67.56.346 Z.

Bâtiment B., façade Nord ;
en encorbellement : les latrines.

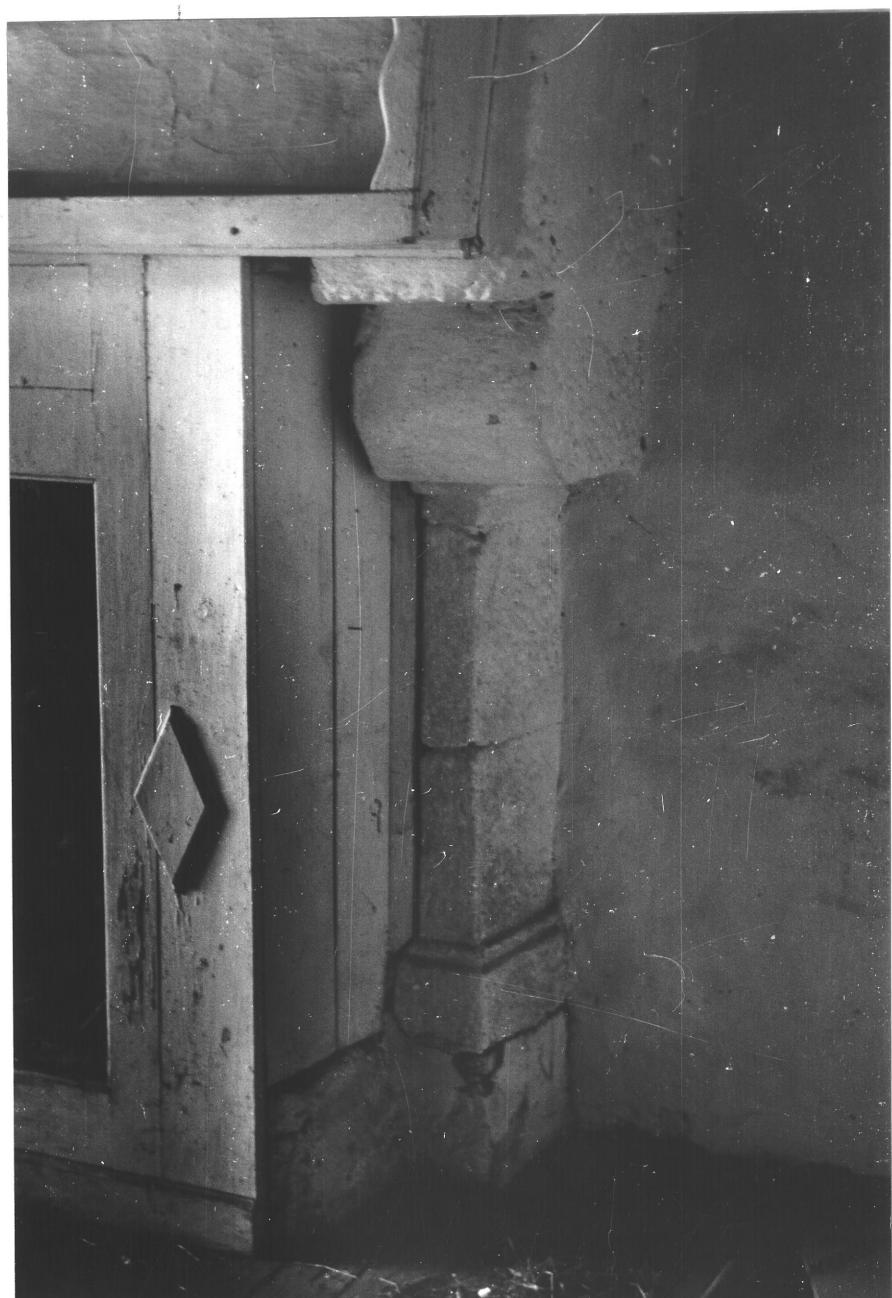
71.56.426 Z

Maison B - cheminée du 1er étage
