56			GOURIN					
nº département	commune							
		KERAND						
		adresse ou	lieu-dit					
PONTTVY arrondissement	GOURIN canton							
		MANOIR 35 01						
		dénomination et titre de l'œuvre				matricule		
Repérage								
Carte I.G.N.	échelle : 1/50 000°	feuille :	ROSTRENEN		Lambert :	1	Х	16050
							Υ	06530
Cadastre	année : 18 <b>3</b> 8	section:	F2		parcelle:	<b>33</b> 8		
	année : 1962	section:	F2		parcelle :	365		
Propriétaire : Marquis	Alain GICQUEL des	TOUCHES,	Château de 1	a Pauprieu	à Semall	e (Or	ne)	
Destination actuelle :								
Protection M.H.:								
État de conservation :								
Dossier établi le :		par						
revu le :		par

MANOIR de KERANDRAON

Manoir de Kerandraon

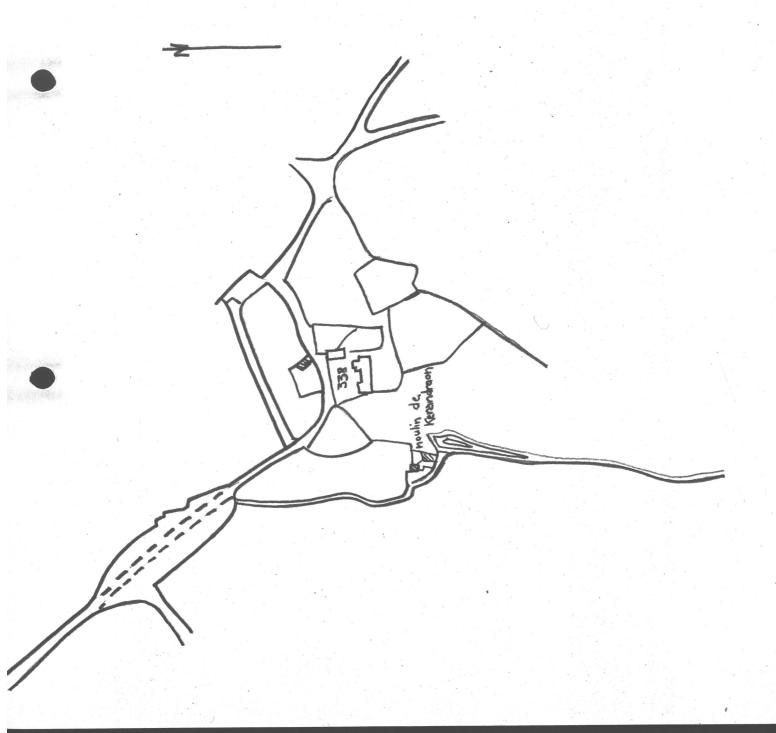
GOURIN (56)
Kerandraon
Cad.1838
Section F2
Ech. 1/2500

Saillie visible sur le cadastre ancien (à l'ouest) correspondant à un arrachement dans la maçonnerie. Peut-être présence d'une tourelle d'escalier autrefois. (Escalier actuel en bois très postérieur à la construction).

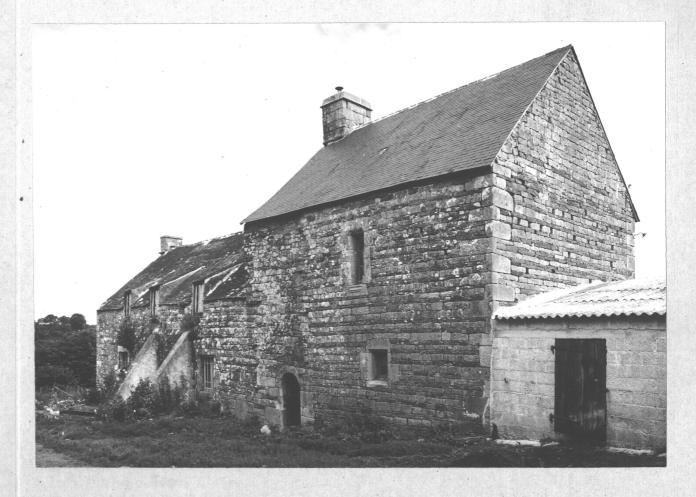
Cliché DAGORN 65.56.760.V

Façade Sud

Façade Sud. Les remarques sur la façade Nord sont valables pour la façade Sud. Même type d'ouvertures sauf une porte en ...

plein cintre dans la partie Est. Dans la partie Ouest deux contréforts modernes encadrent une porte en anse de panier.Linteau monolithe en accolade. Lucarnes modernes dans la toiture.

Partie Est : porte plein cintre et petite fenêtre carrée au rez-de-chaussée.

Fenêtre rectangulaire allongée à l'étage.

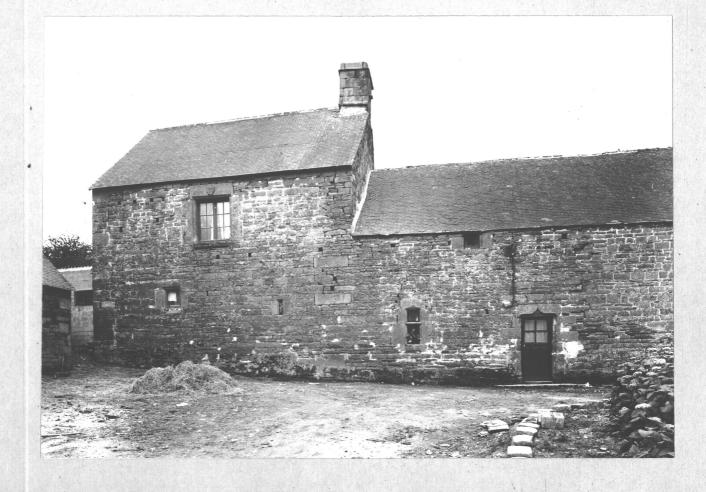
Cliché DAGORN 66.56354.V

. Façade Nord

Façade principale - Nord : on ne décèle pas de composition architecturale.

Partie Est - percée dans sa partie basse de deux fenestrons assymétriques à montants appareillés et moulurés

Premier étage à fenêtre centrale ; linteau monolithe timbré d'un écu aux armes, soit des <u>Kergoët</u>, sieurs de Tronjoly et de Minguionet en Gourin (d'argent à cinq fusées rangées et accolées, accompagnées en chef de quatre roses de même), soit des <u>Kervenozaël</u>, sieurs de Kerambris en Gourin et de Tyquelen en Guiscriff (d'argent à cinq fusées de gueules, surmontées de quatre molettes de même.

Appui de fenêtre en saillie décoré de godrons convergeant vers le centre occupé par une tête humaine. Encadrement mouluré.

Appareil à lits alternés de schistes et de granit. Homogène et régulier dans la partie Est. L'auge de la pièce du rez-de-chaussée apparaît à l'extérieur. Cheminée à souche en grand appareil de granite. Cormiches à la base et au couronnement.

<u>Partie Ouest</u>: L'appareil se continue jusqu'à une trace d'arrachement située à peu près au milieu. Les ouvertures sont pratiquées dans la partie ancienne sauf une lucarne murée à l'extrémité Ouest. Appareil plus hétérogène à l'Ouest que dans la partie Est.

Rez-de-chaussée : Porte rectangulaire basse, à linteau monolythe en accolade, piedroits harpés, chanfreinés. Fenêtre étroite à traverse. Linteau monolithe en accolade. Appui mouluré. Au-dessus, fenêtre carrée recoupée lors de la réfection de la toiture.

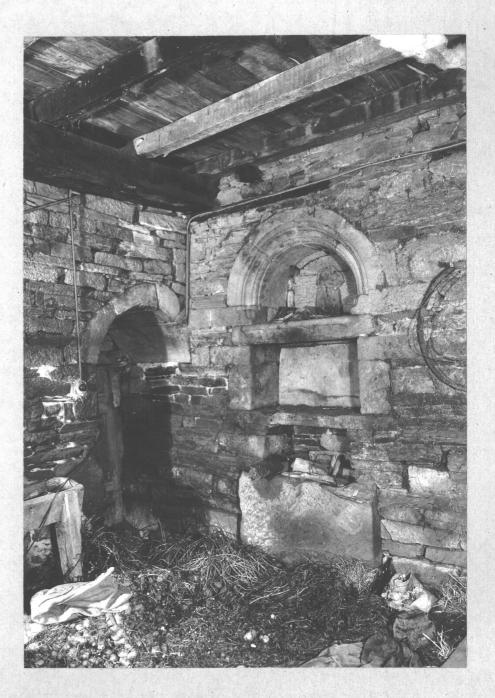
Cliché DAGORN 65.56.763.V

Rez-de-chaussée vu de la che minée pièce Ouest

Au Nord, un saloir monolithe, surmonté d'une niche en plein

cintre, à claveaux moulurés - coupée par deux étagères, (étagère supérieure en forme de console).

A 1º Ouest : Porte profonde en plein cintre à claveaux donnant accès aux pièces occidentales.

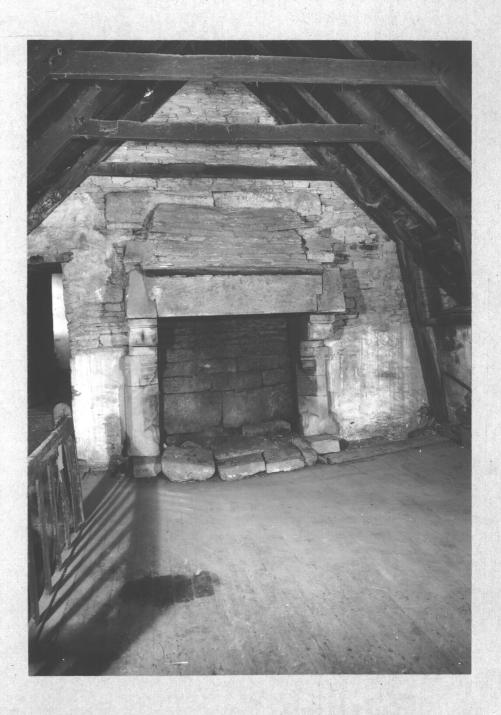
Cliché <u>DAGORN</u> 65.56.762.V

Charpente et cheminée du pre mier étage côté ouest

Charpente ancienne ( mais postérieure à la construction primitive), à fermettes, entraits retroussés, arbalétriers soutenus par étais reposant sur une sablière (au niveau du plancher) et embrevés à minhauteur dans des blochets.

- Assemblage par chevilles de bois

#### Mur Est.

Cheminée monumentale en granité - linteau monolithe à crossettes - consoles en talon - piedroits à angles abattus. (culs-de-lampes et griffes).

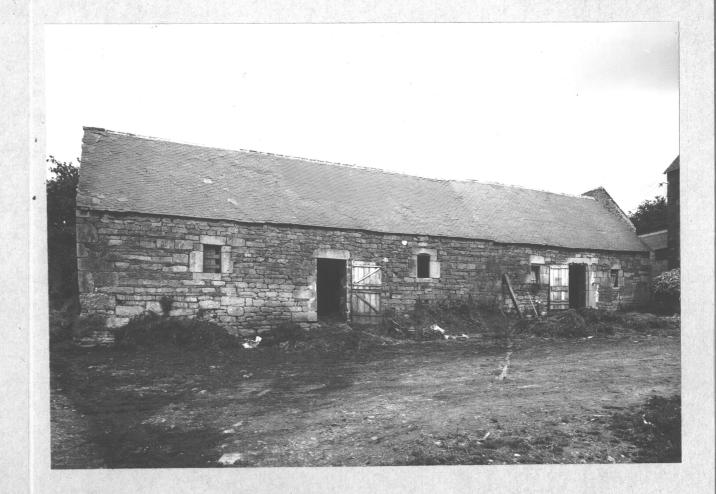
Cliché <u>DAGORN</u> 65.56.761.V

Les communs

Perpendiculaires à la façade Nord (partie Est).

1 niveau.

Rectangulaire - ange S.E. abattu - toit en bâtière.

Appareil assez régulier de schiste et granit.

Réemploi d'ouvertures anciennes.

Chaînage d'angle et appareillage des fenêtres en granite.
