GOURIN

CHAPELLE SAINT NICOLAS

HISTORIQUE

DESCRIPTION EXTERIEURE

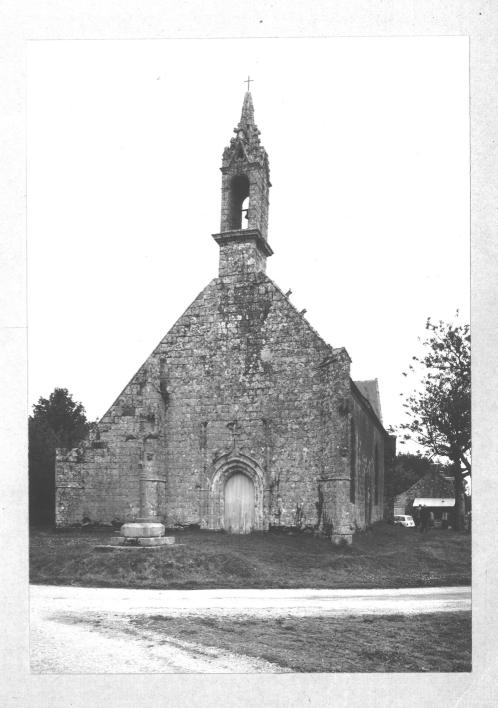
Façade Ouest

Façade à pignon triangulaire avec rampants débordants à crochets — (très mutilés) — dissymétrique — (présence d'un bas—côté au Nord). La dissymétrie est accentuée par la structure des contreforts d'angle et du contrefort intermédiaire situé dans le prolongement des supports.

Porte dans l'axe du pignon et du choeur.

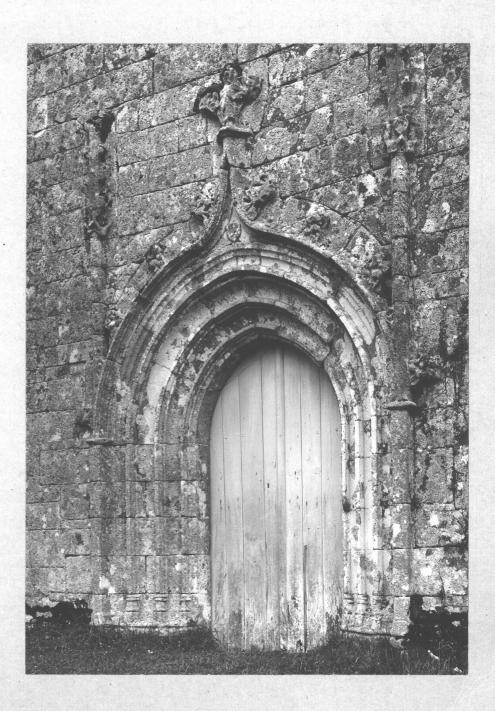
Chapelle Saint-Nicolas
Portail Ouest
Cliché DAGORN
65.56.131.V

Porte : en arc brisé surmonté d'une accolade à choux et fleuron - encadrée de deux pilastres amortis en pinacles à crochets, écu muet au départ de l'accolade.

Une voussure à mouluration amandiforme très profonde et à base prismatique.

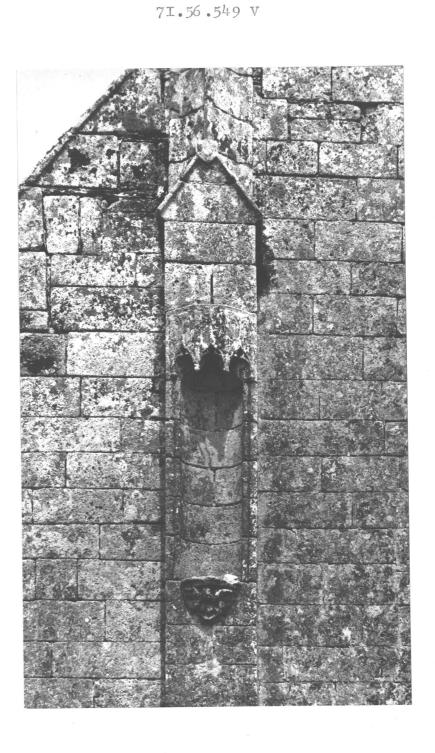
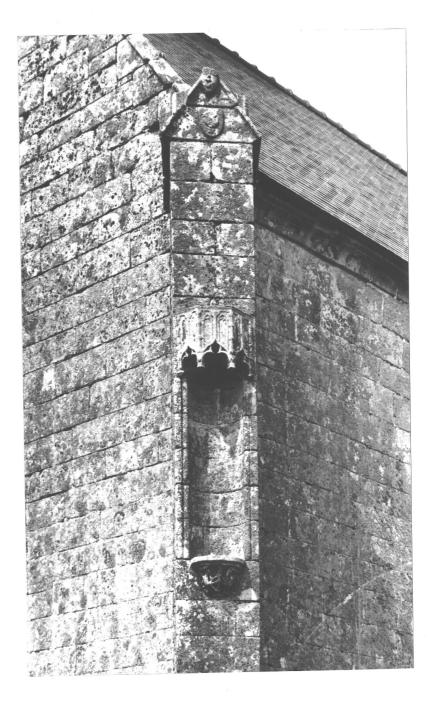
GOURIN 56
CHAPELLE SAINT NICOLAS
Contrefort de la face Ouest
Cliché ARTUR
71.56.548 V

Contreforts : coupés en hauteur par un larmier. Couronnés d'une petite bâtière. Nommés d'une armorce de pinacle.

La partie supérieure est décorée d'une niche à dais gothique et à cul-de-lampe à feuillages.

Le contrefort Sud-Ouest est frappé de l'écu armorié des seigneurs du TRANCHER (d'or au croissant de gueules accompagné de trois étoiles du même).

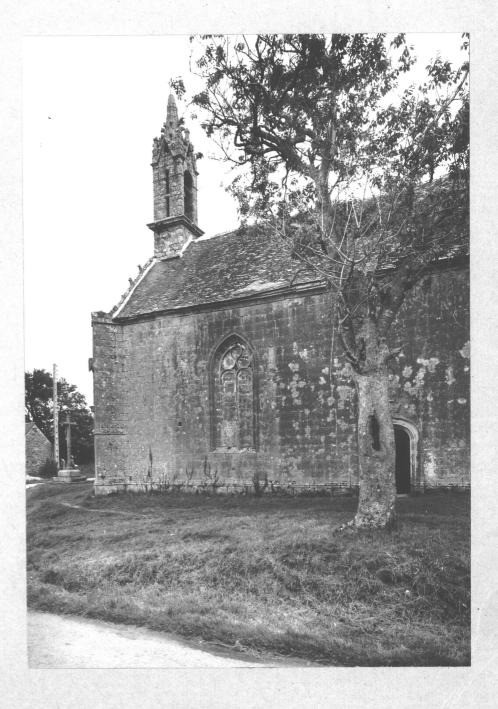
Façade Sud

Porte centrale encadrée de deux fenêtres identiques.

Fenêtre: En arc brisé à ébrasement concave et archivolte extérieure très saillante à base prismatique. Remplage aux formes arrondies: larmes un souffiét et deux moucheltes.

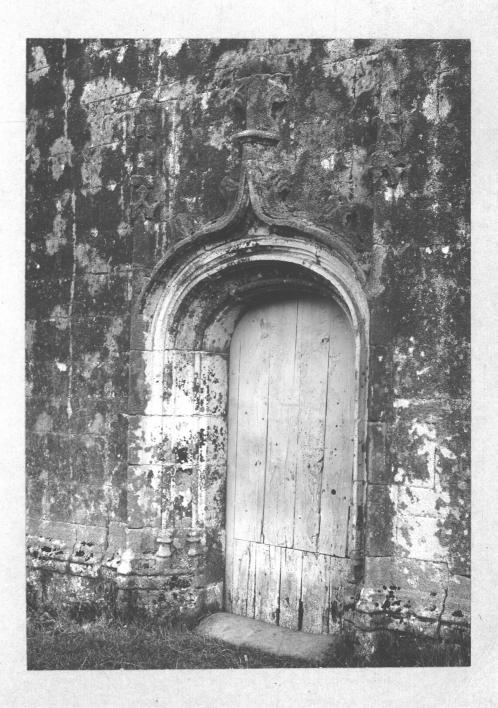
Chapelle Saint-Nicolas
Porte Sud
Cliché DAGORN
65.56.125.V

Porte: En anse de panier surmontée d'un arc en accolade à crochets et fleuron et encadrée de deux pilastres amortis en pinacles. Modénature de même type que celle du portail Ouest. Au-dessus, cavité en accolade dans le mur (pour recevoir des armes ?).

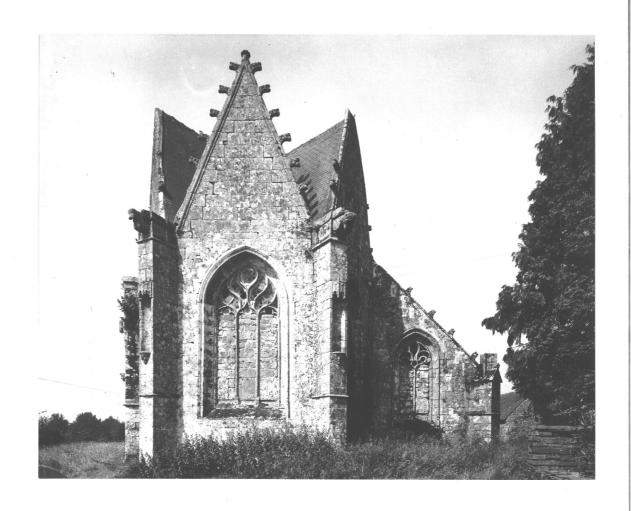
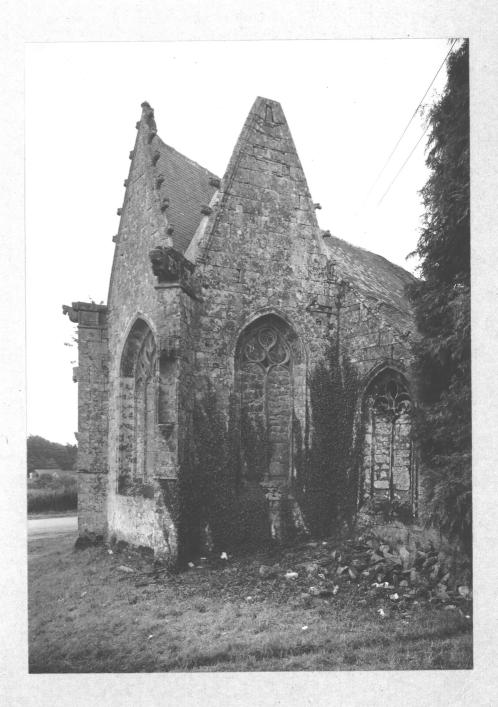
Chevet

A trois pans. Chacun des pans du chevet se termine par un pignon triangulaire aigu à crochets (très mutilés), percé d'une fenêtre. La maîtressevitre, plus grande, présente trois lancettes trilobées surmontées de soufflets et mouchettes sans redents. Les fenêtres des pans latéraux sont du même type que celles de la façade Sud.

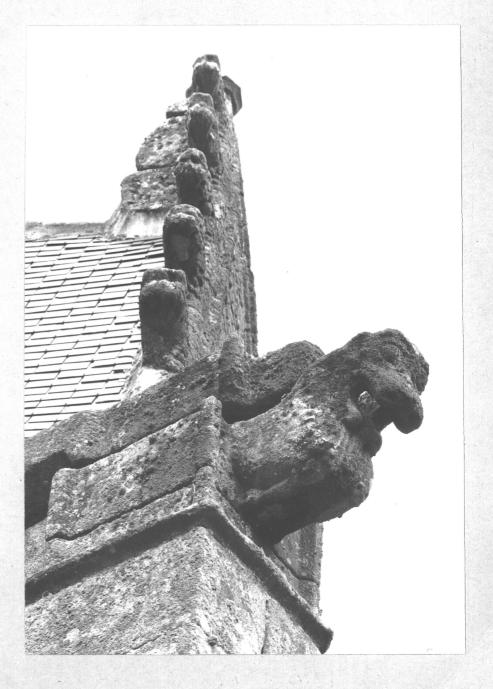
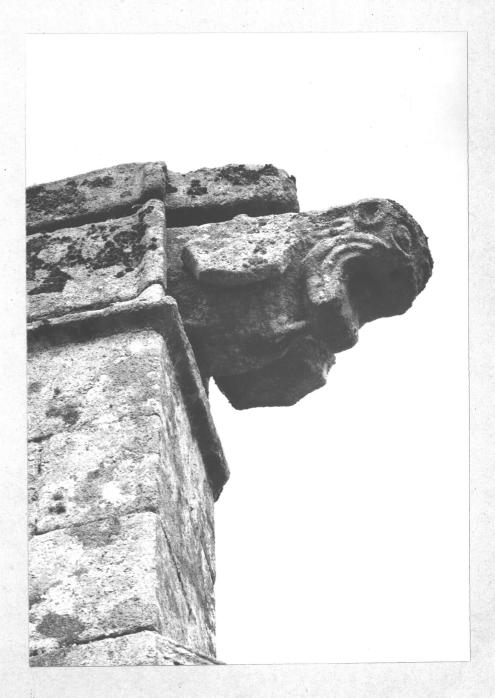
Gargouille au sommet du contrefort 2 -- Est Sud Est Cliché <u>DAGORN</u> 65.56.126.V

Deux gargouilles figurées massives prises dans la première assise des pinacles surolombent les deux contreforts encadrant la baie centrale.

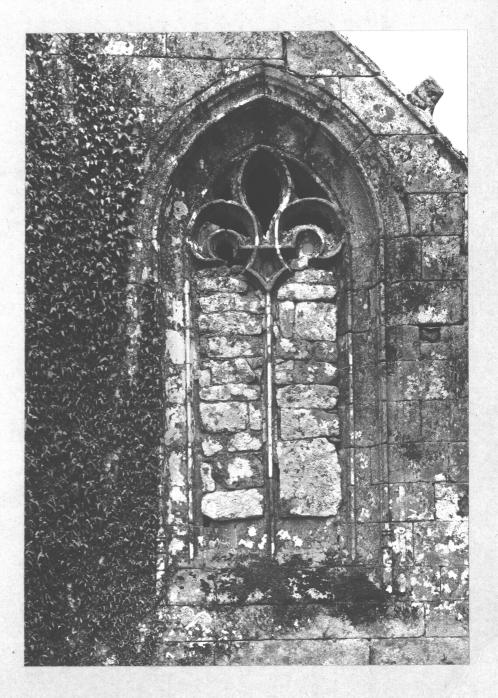
Vue générale d'une fenêtre Est (Bas cote Mord) Cliché <u>DAGORN</u> 65.56.128.V

Rempant débordant à crochets. La fenêtre, dans un ébrasement semblable à celui des autres fenêtres, a pour remplage une fleur de lys reposant sur un meneau déterminant deux lancettes.

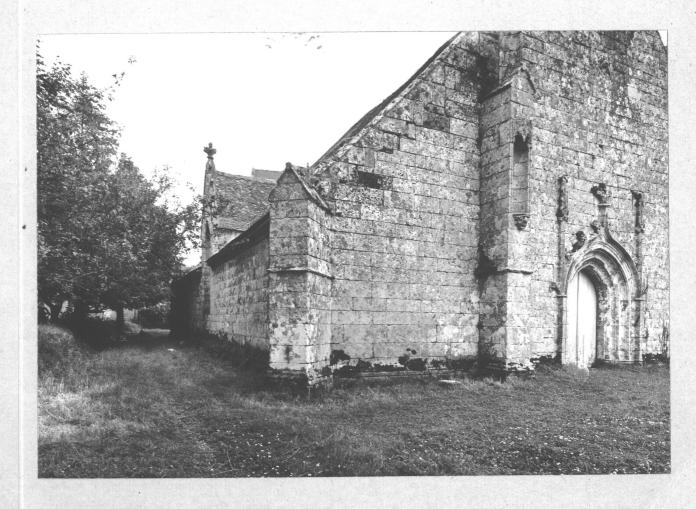
Façade Nord

Longue et basse coupée verticalement par une baie centrale gâble à crochets et fleuron (même ébrasement qu'aux autres fenêtres), même remplage qu'au Sud.

A l'Est, porte basse en arc surbaissé à cavet.

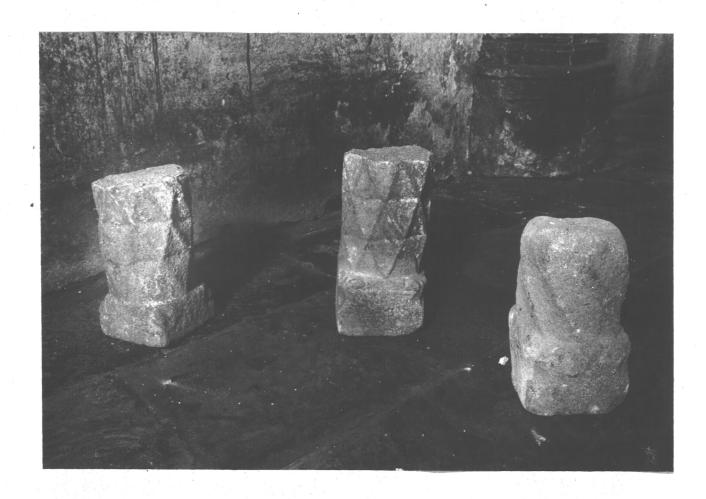
Colonnettes

Déposées dans la nef, trois fragments de colonnettes :

Deux à nids d'abeilles, un torsadé. Avec bases à griffes (cf. Calvaire).

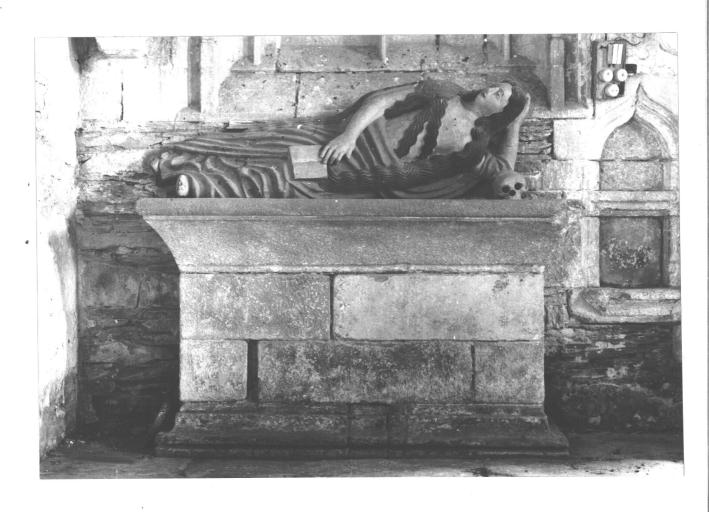
Autel du bas-côté Nord

Adossé au mur Est, tombeau en granit appareillé, de plan rectangulaire, empattement mouluré et corniche en incurvation avec tore.

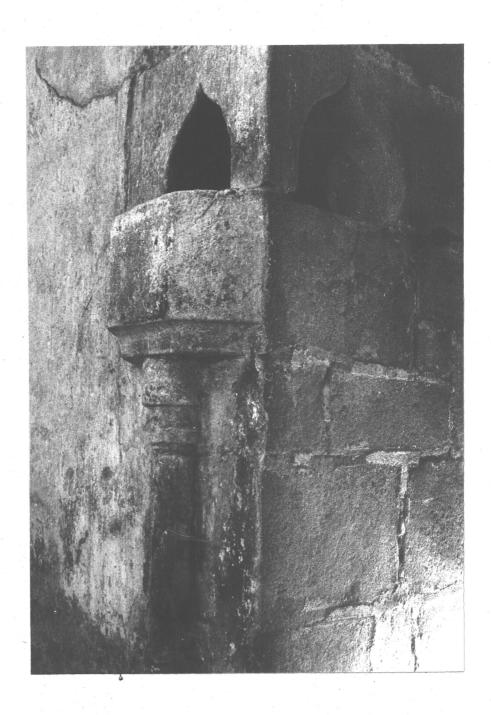
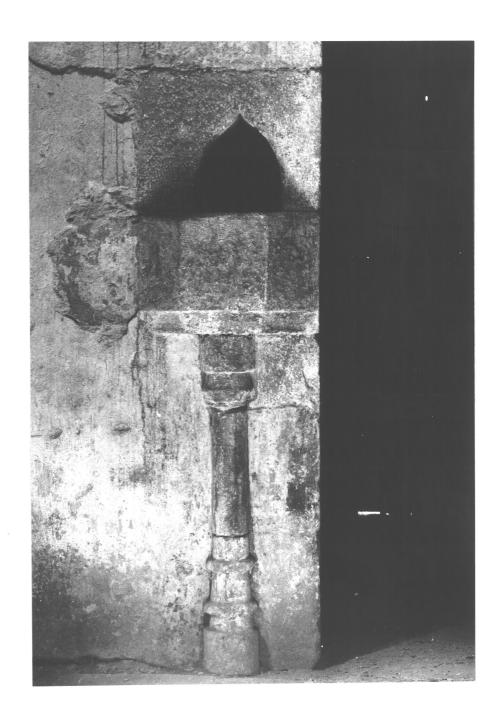
Bénitier de la porte Ouest : Même structure.

Différences: - colonnete au lieu du pilastre.

- Les ouvertures de la partie de la cuve creusée dans le piédroit sont non en forme d'accolade mais cintrées avec pour décor un cavet et une feuillure.

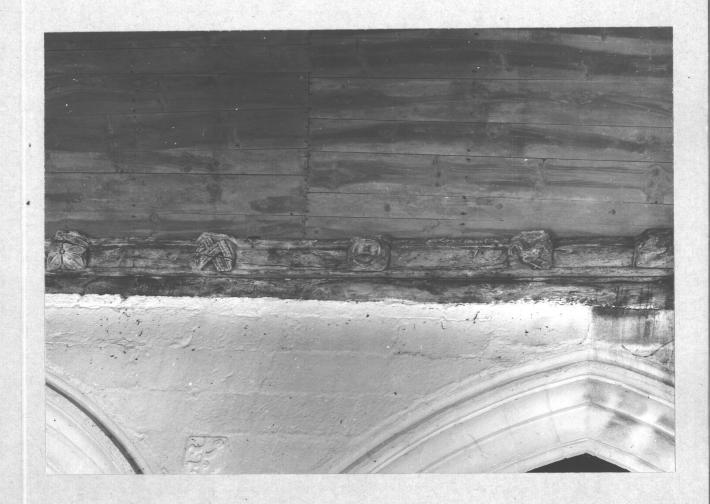
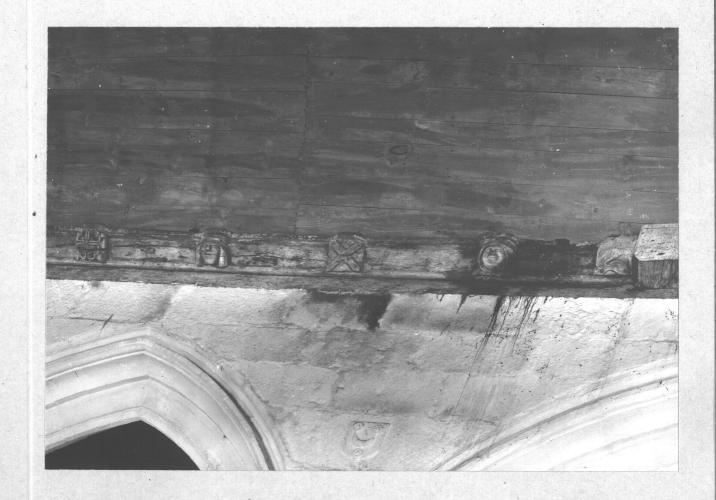
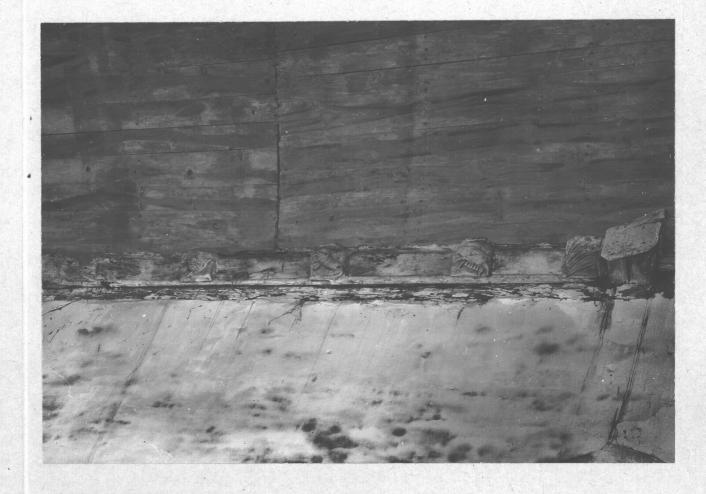
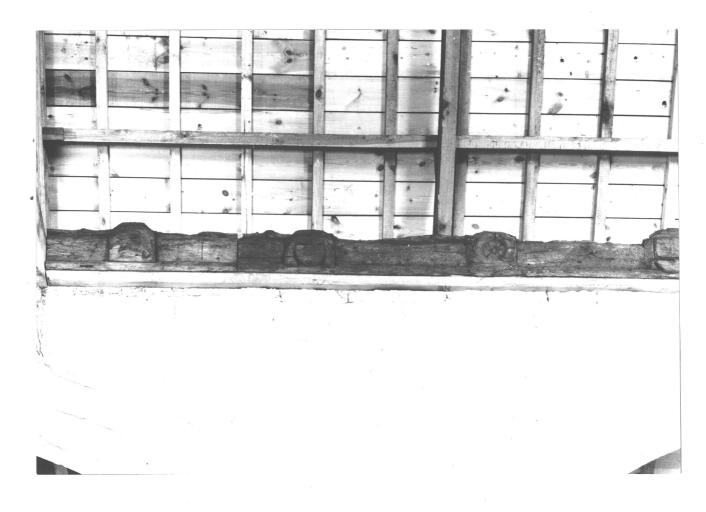
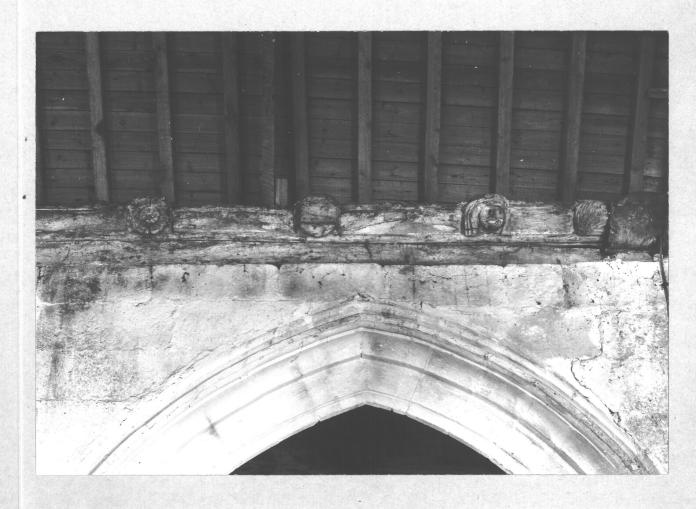
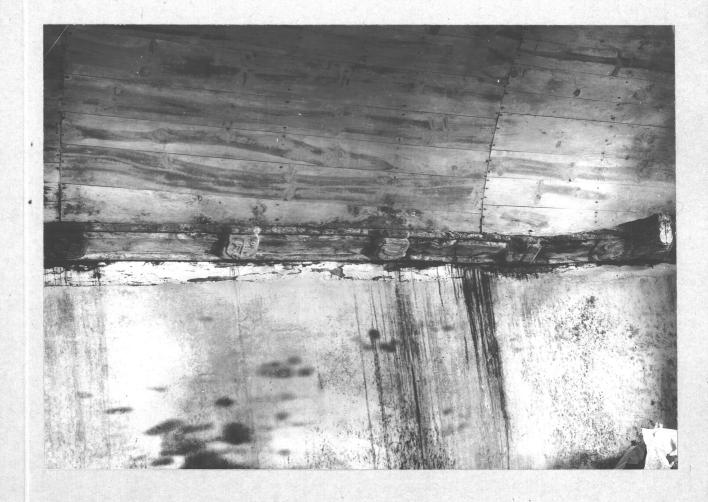
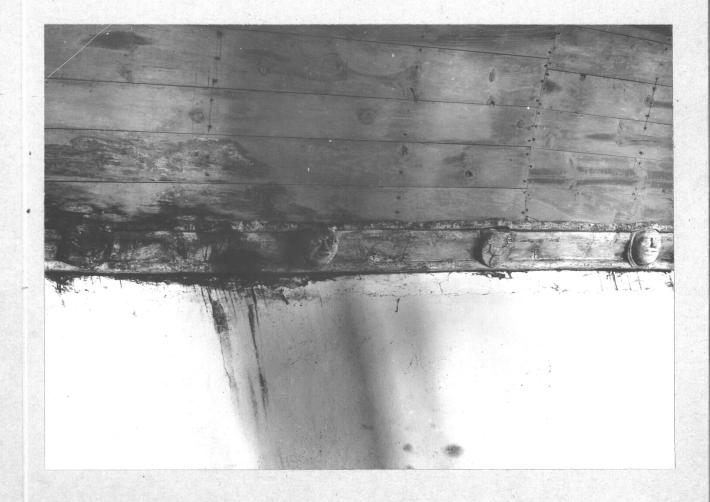
: Sablières interrompues par des entraits sciés - (abouts simples) les abouts sont accostés de motifs végétaux. Environ chaque mètre, motifs sculptés.

- Deux sortes d'armoiries (que l'on retrouve également sur le contrefort Sud-Ouest et dans les écoinçons des grandes arcades) : armoiries de la famille LE TRANCHER : d'or au croissant de gueules acc. de trois étoiles du même et armoiries en mi-parti : à dextre ?; (voir Annexe I) à sénestre : LE Trancher.

Nombreux motifs décoratifs : livre ouvert, nombreux animaux (coq, porc etc...), roues avec rayons, motifs floraux stylisés, têtes humaines (type assez schématique), petits yeux, nez aplati, bas du visage très développé, souvent visage émergeant d'un chaperon ou d'un bonnet d'où sortent les cheveux.

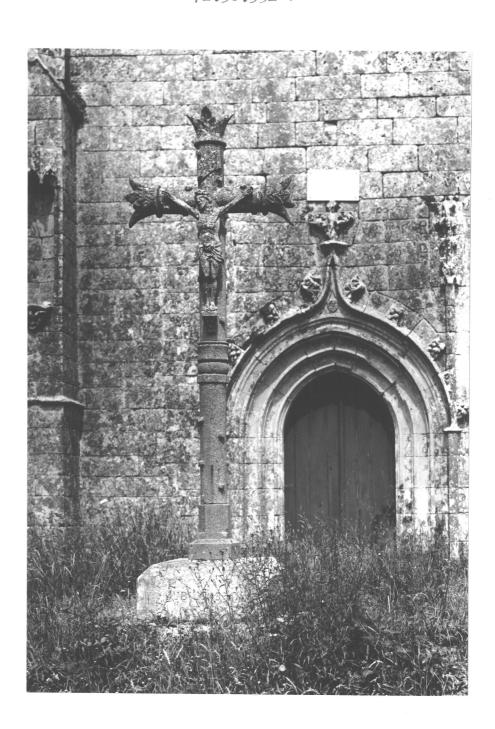
Calvaire du placître

Croix moderne, (fût écoté ; branches terminées en couronne ; Christ sailphé. dont le socle ancien repose sur un double emmarchement. Socle monolithe à angles supérieurs abattus.

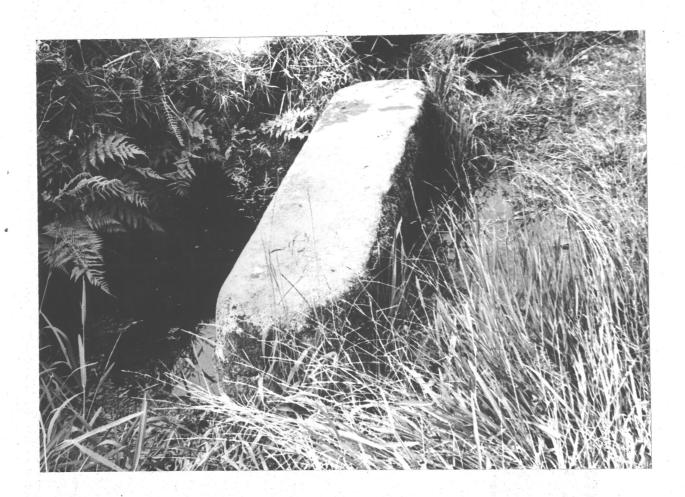
FONTAINE SAINT-NICOLAS

Fontaine : simple bassin en granit appareillé.

$\ensuremath{\Lambda}$ côté, une pierre appareillée présentant un arrondi concave, doit en provenir.

Dimensions: Hors-oeuvre: 1,45 x 1,25 m.

Aurait eu, pour fond, une dalle d'ardoise percée en son centre pour laisser passer l'eau; cette dalle aurait été détruite pendant une période de sécheresse entre 1920 et 1930.
