MAISON

Maison à KERVIC

LANGONNET

MAISON A KERVIC

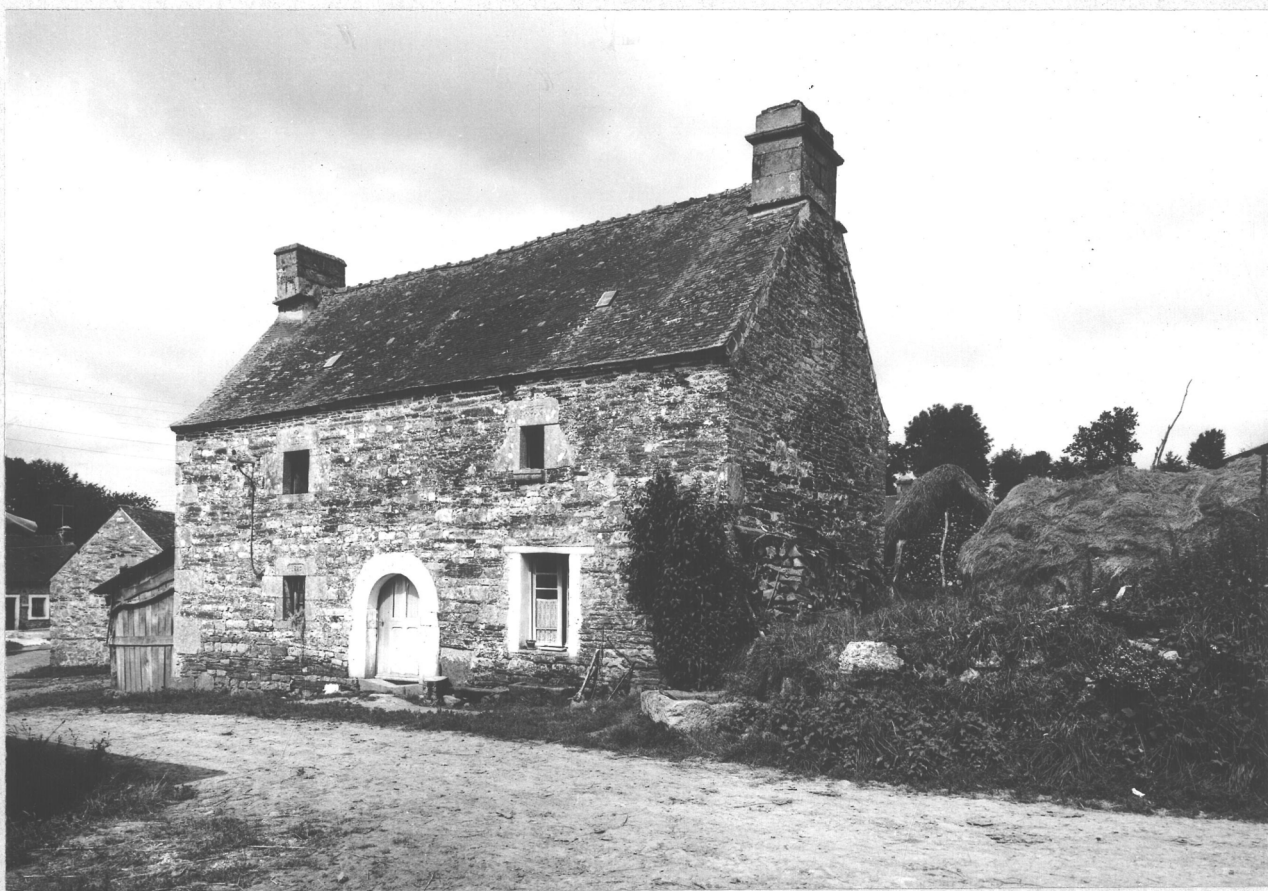
65.56.529.V2

- Disposition régulière.
- Au rez-de-chaussée, porte centrale en plein cintre, encadrée à gauche, d'une fenêtre rectangulaire dont le linteau est daté 1886.  
à droite, d'une fenêtre rectangulaire <sup>plus grande</sup> à linteau de bois.
- Etage, 2 fenêtres rectangulaires dans l'axe de celles du rez-de-chaussée.  
+ à gauche, linteau portant l'inscription I.H.S..  
à droite, linteau daté 1696 et appui saillant décoré de godrons divergeant vers les extrémités.

Vue générale de la façade Sud
