MAISONS  
dénomination et titre de l'œuvre

MAISONà KERAUDER

MAISONS A KERAUDER

Maisons à Kerauder

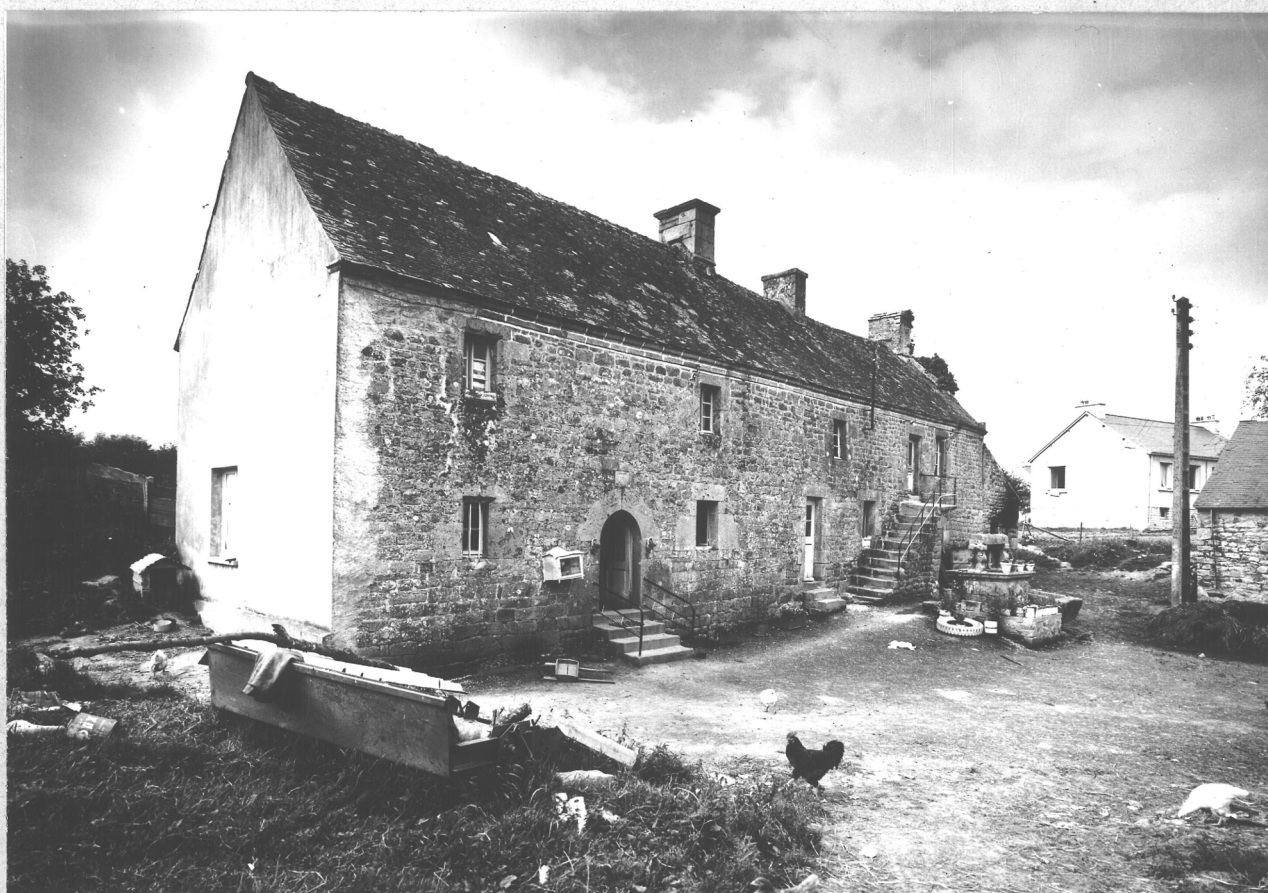
65.56.525.V

Longue bâtisse rectangulaire faite de 3 maisons accolées.  
Appentis au N. Toit en bâtière.  
2 niveaux (R + 1).  
Cheminées de pignon.  
Façade principale au Sud-Est.  
Trace de reprise verticale au centre et à l'Est.  
Unité donnée par la corniche en incurvation,  
L'appareil de moellons (granit).

Vue générale de la façade  
Sud prise du Sud-Ouest
