MAISON à VILLENEUVE du BOIS

LANGONNET

MAISON A VILLENEUVE-du-BOES

Table des Illustrations Documents photographiques

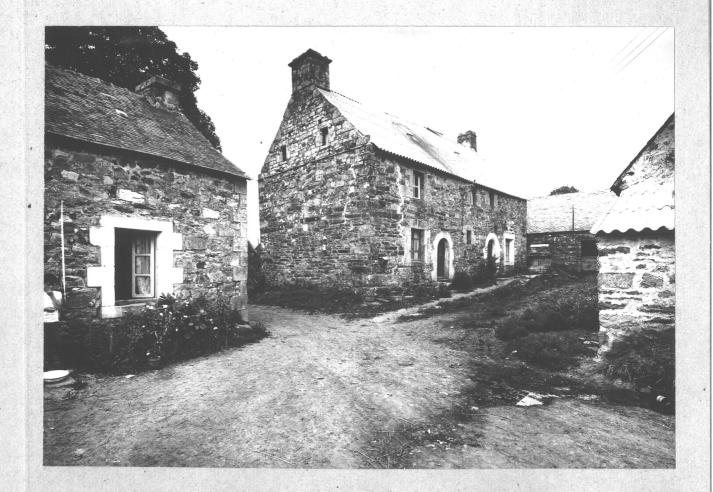
Cliché <u>DAGORN</u> 65.56.383.V

Vue d'ensemble de la façade Sud

Façade principale au Sud:

Ouvertures irrégulières.

- Rez-de-chaussée : 2 portes en plein cintre (celle de droite moulurée) encadrées par 3 fenêtres rectangulaires (celle de droite refaite).
 - A l'étage, 3 petites fenêtres rectangulaires.

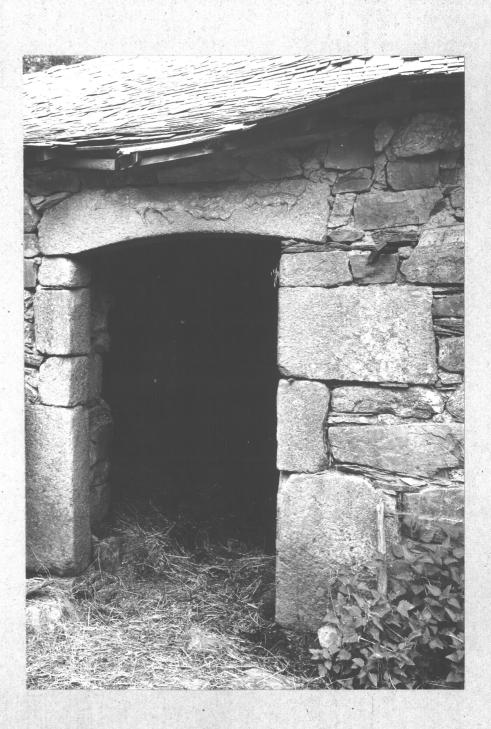
Cliché DAGORN 65.56.385.V

Vue du linteau de la porte,

linteau sculpté

Au N. ., crèche dont la porte a un linteau monolithe sculpté de 2 an maux (chiens?) affrontés tirant sur un objet indéterminé: même type de sculpture que celui du linteau de la maison.

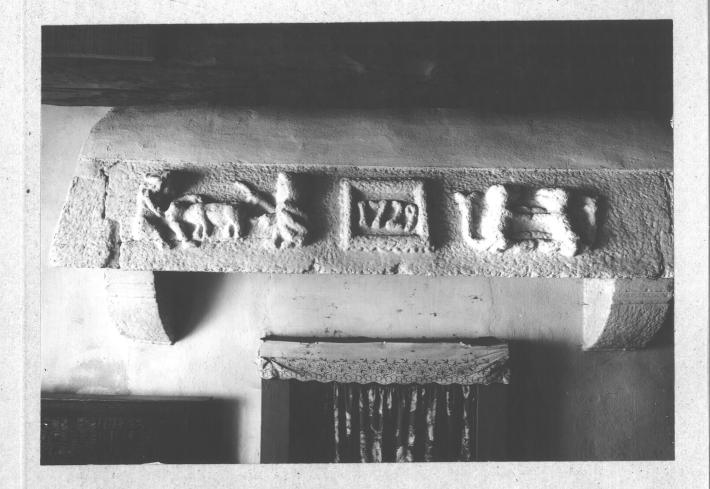
Cliché DAGORN 65.56.384.V

Vue de la cheminée datée 1729, dans la pièce Quest

A l'ouest, cheminée à linteau monolithe (granit) daté 1729 et sculpté, en bas relief de 2 scènes situées de part et d'autre de la date:

A gauche : scène de castration ?

A droite : 2 animaux affrontés symétriquement.

Sculpture assez grossière. Type de décor exceptionnel, pour un manteau de cheminée.
