CHATEAU
dénomination et titre de l'œuvre

MANOIR DE KERMAIN

LANGONNET

D E S C R I P T I O N E X T E R I E U R E

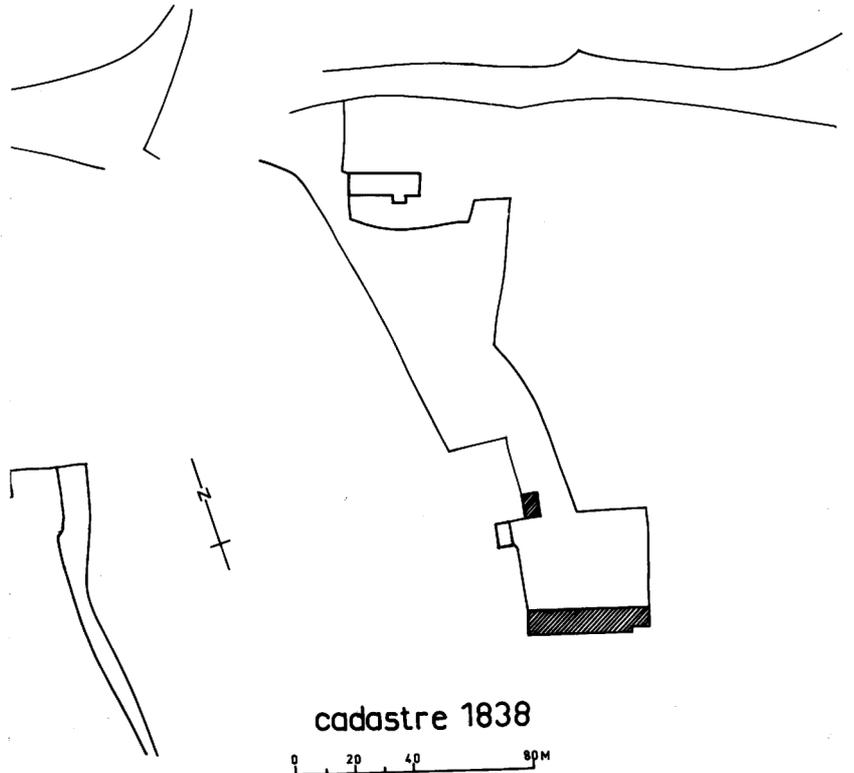
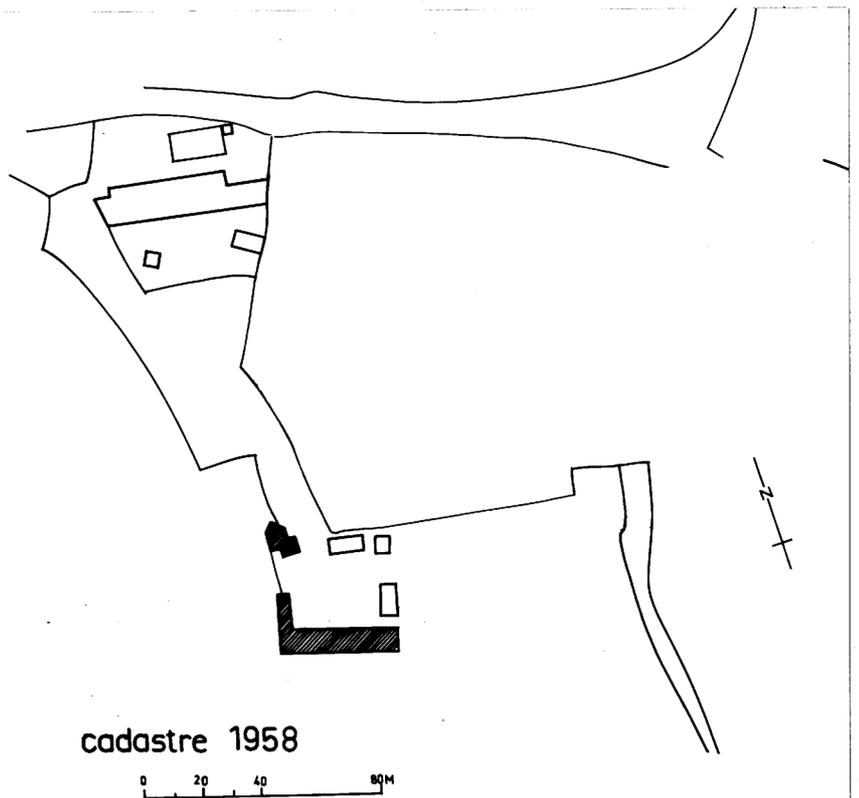
77.56.308 P

- 1 Plan de situation
 - a) à partir du cadastre de 1838
 - b) à partir du cadastre de 1958
 - 2 Plan ; le manoir, la chapelle.
-

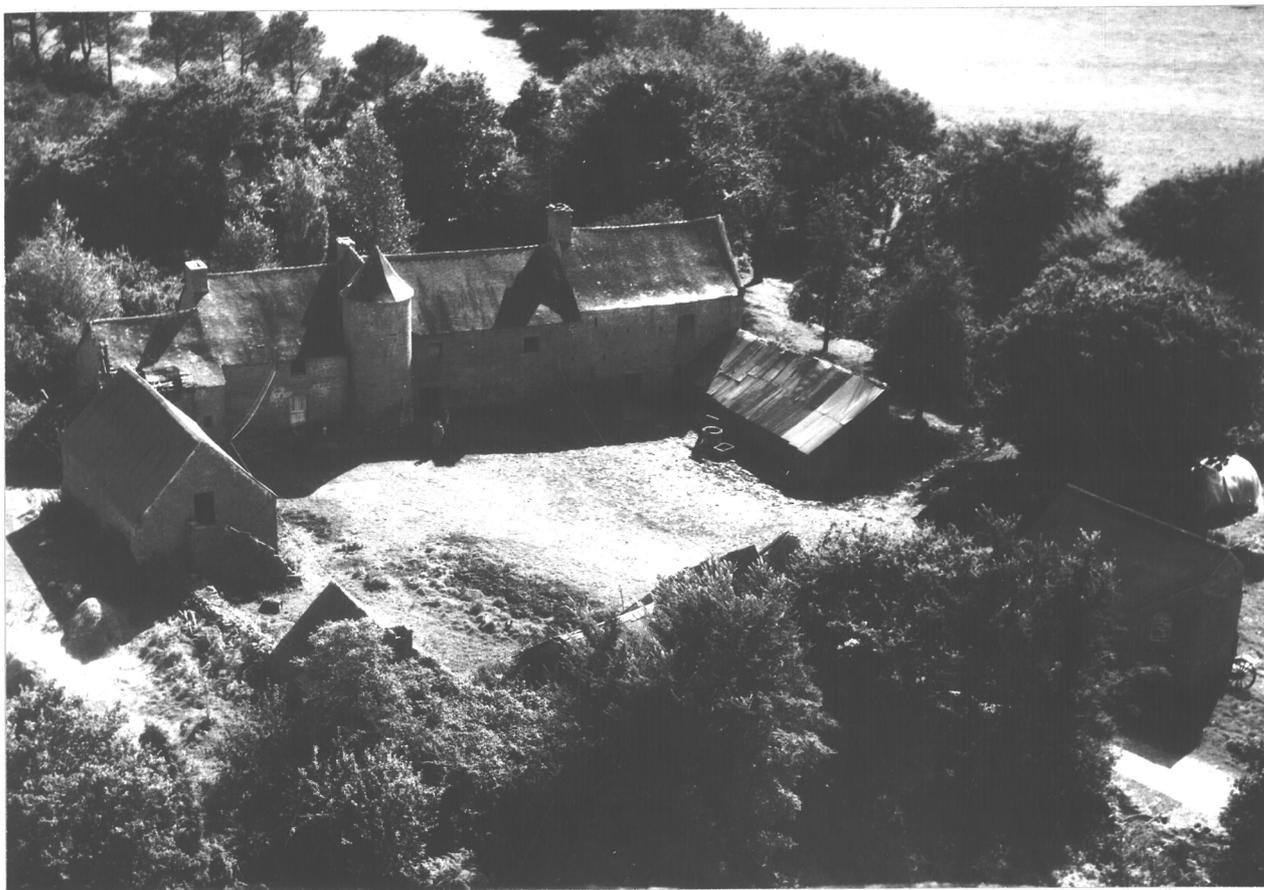
67.56.1455. VR.

Vue aérienne façade Nord

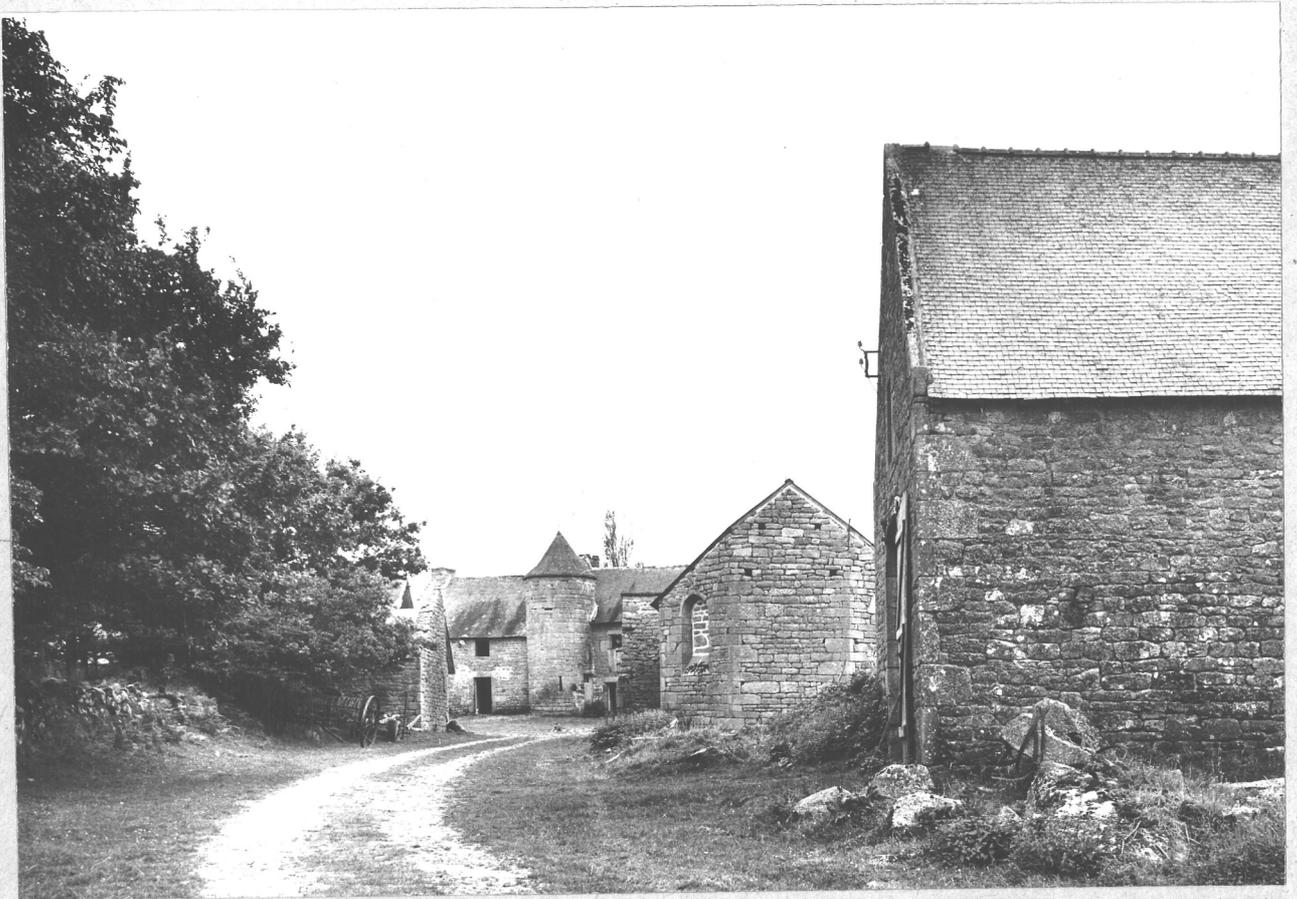
Cliché DAGORN
65.56.222.V

Vue de situation prise de
l'arrivée avec les bâtiments

Manoir sur une hauteur - accès par une allée empierrée. Bâtiments disposés autour d'une cour rectangulaire dallée. Manoir au fond, puits à l'Ouest chapelle au Nord-Ouest communs au Nord et à l'Est.

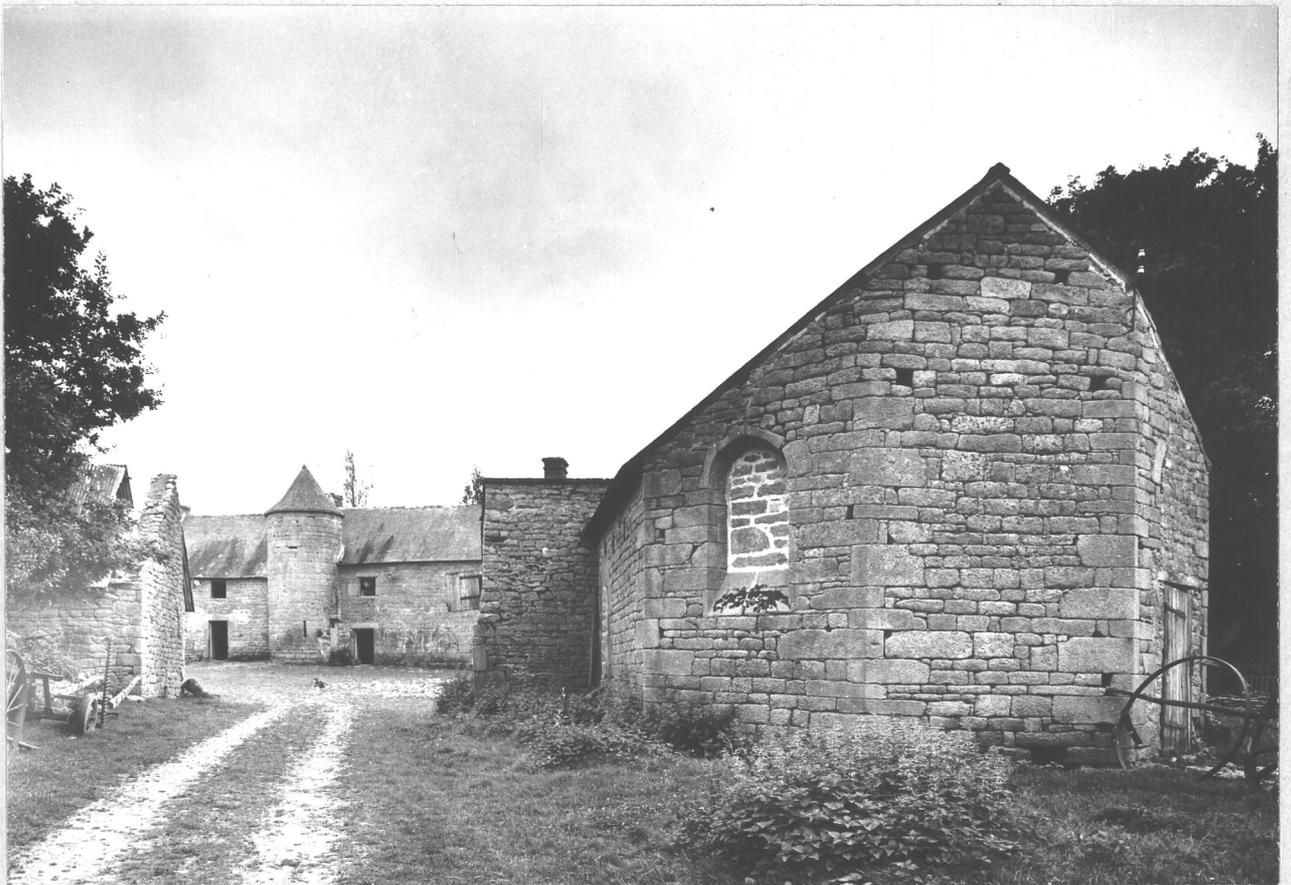
Cliché DAGORN
65.56.219.V

Vue du chevet de la cha-
pelle du manoir

Le chevet est aveugle. A l'autre aile du chevet, la fenêtre a été totalement murée, une porte à linteau de bois a été ouverte en-dessous; la façade ouest est aveugle.

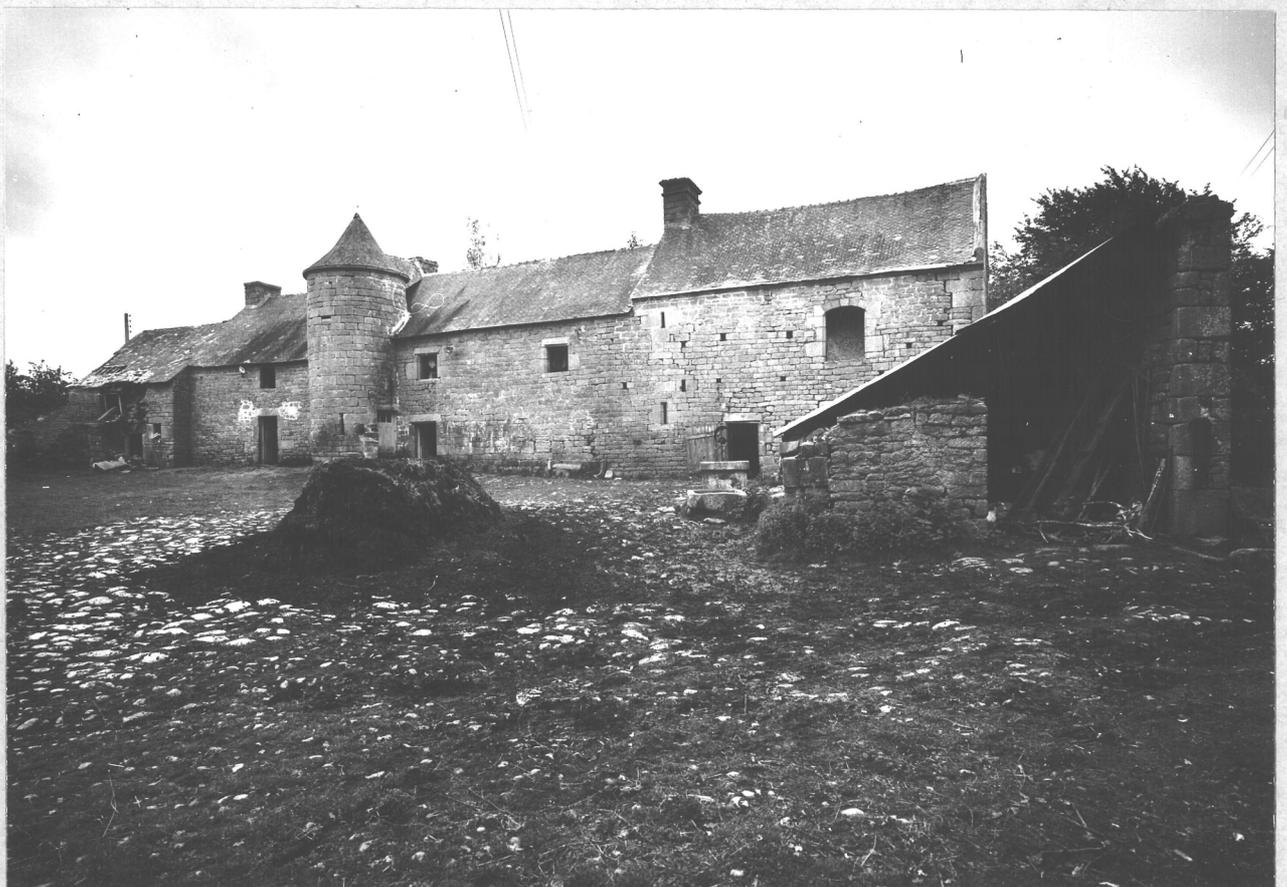
Façade Sud Nord

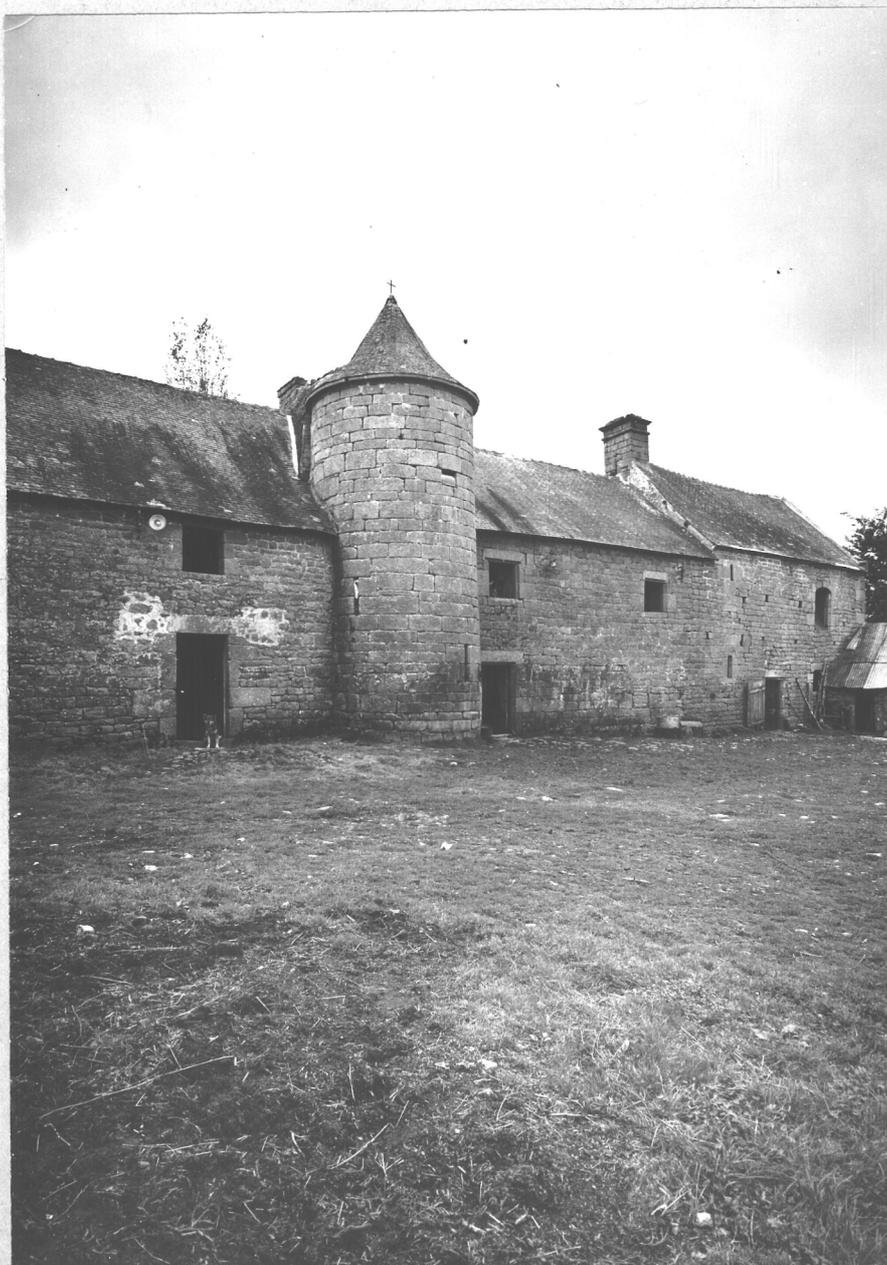
65.56.225.V2

Vue de la façade Nord
prise du Nord-Est

Façade principale Nord. A l'Est : construction en légère saillie plus basse que le corps de logis Est. Edifice à deux niveaux (rez-de-chaussée). Rez-de-chaussée percé de deux ouvertures ; à l'Ouest porte rectangulaire à linteau monolithe et piedsroits harpés, flanquée d'une petite fenêtre à quatre pierres d'encadrement. A l'Est, escalier d'accès hors oeuvre menant à une porte basse au premier étage. Façade en partie écroulée, charpente en très mauvais état.

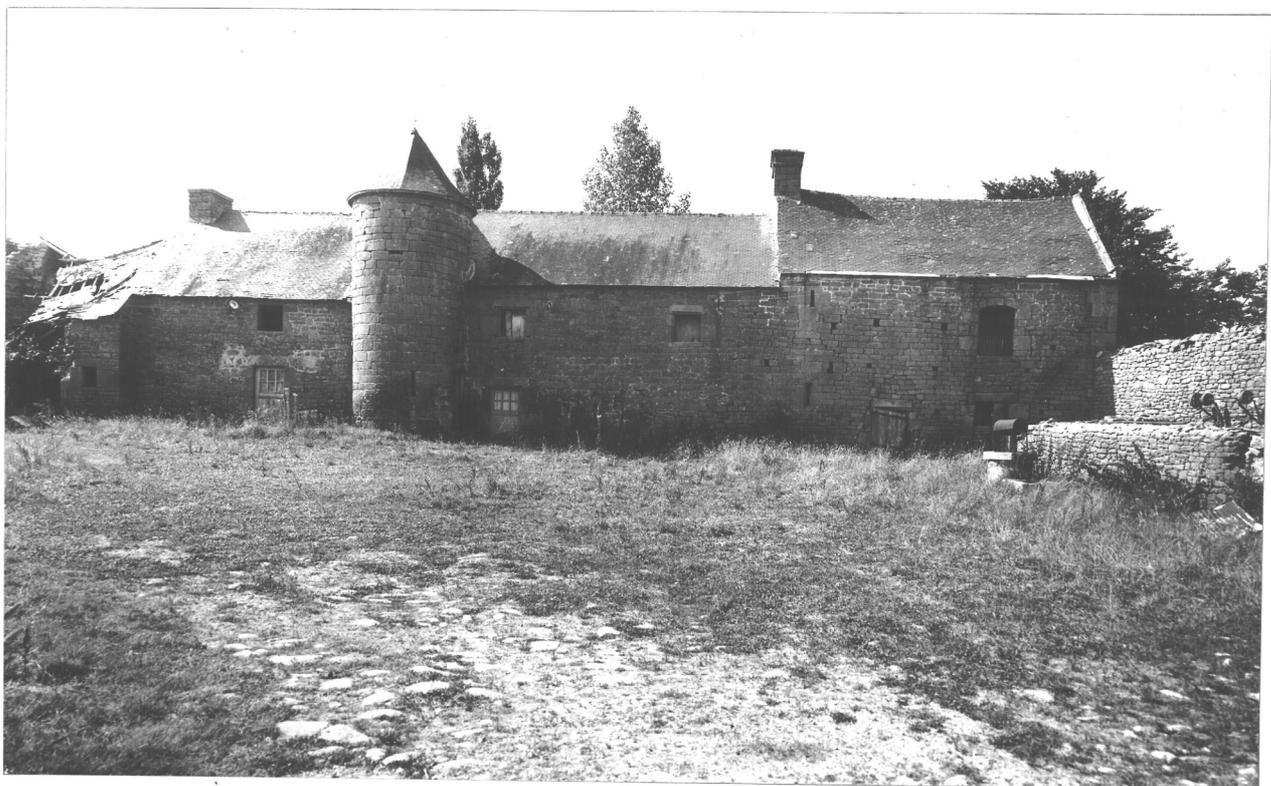
7I.56.665 v

Vue générale de la façade Nord

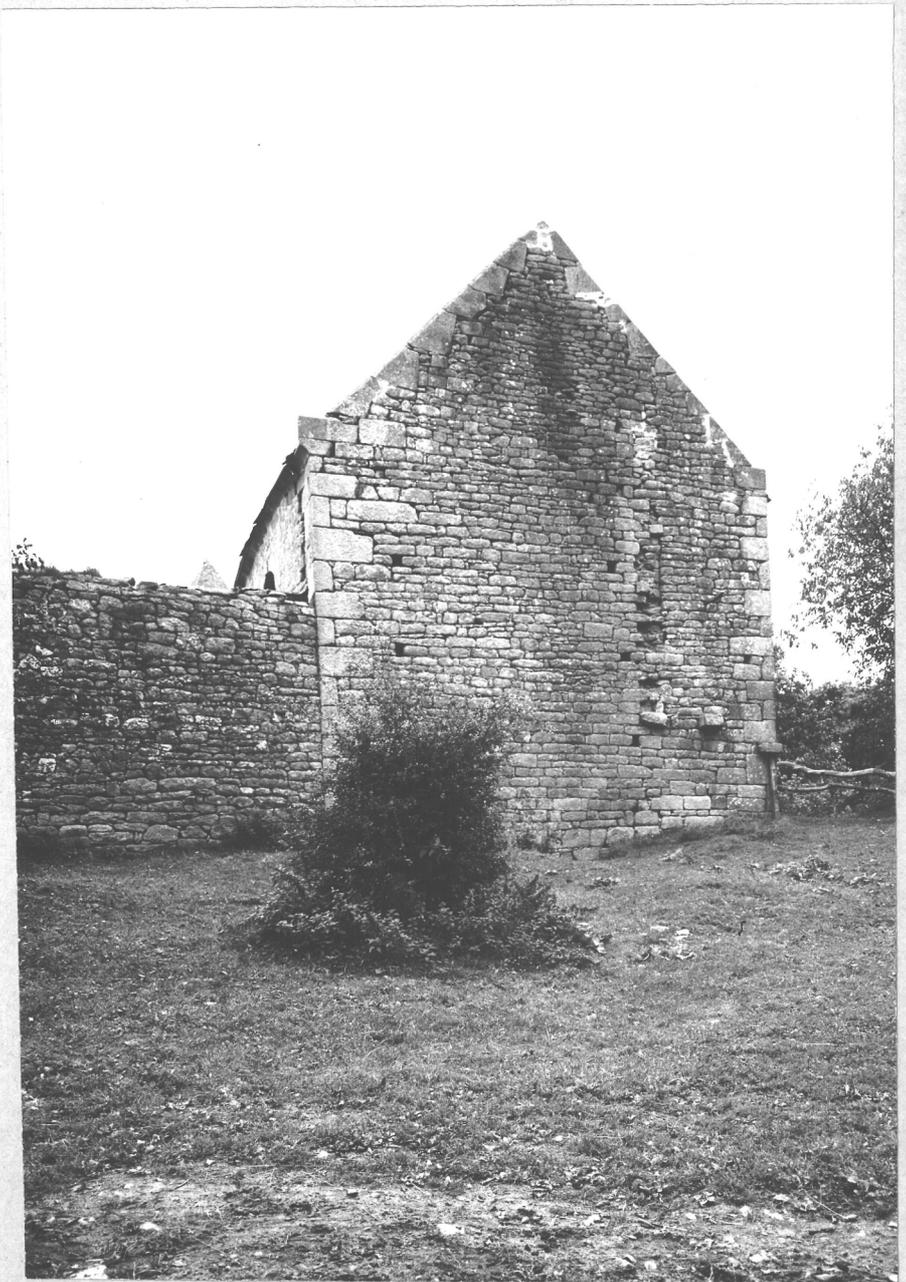
65? 65.56.223.V2

Pignon Ouest en contrebas

Pignon Ouest : triangulaire commençant en retrait des pierres angulaires. Pierres en saillie au Nord. Conduit de cheminée visible en saignée ; au milieu elle a disparu.

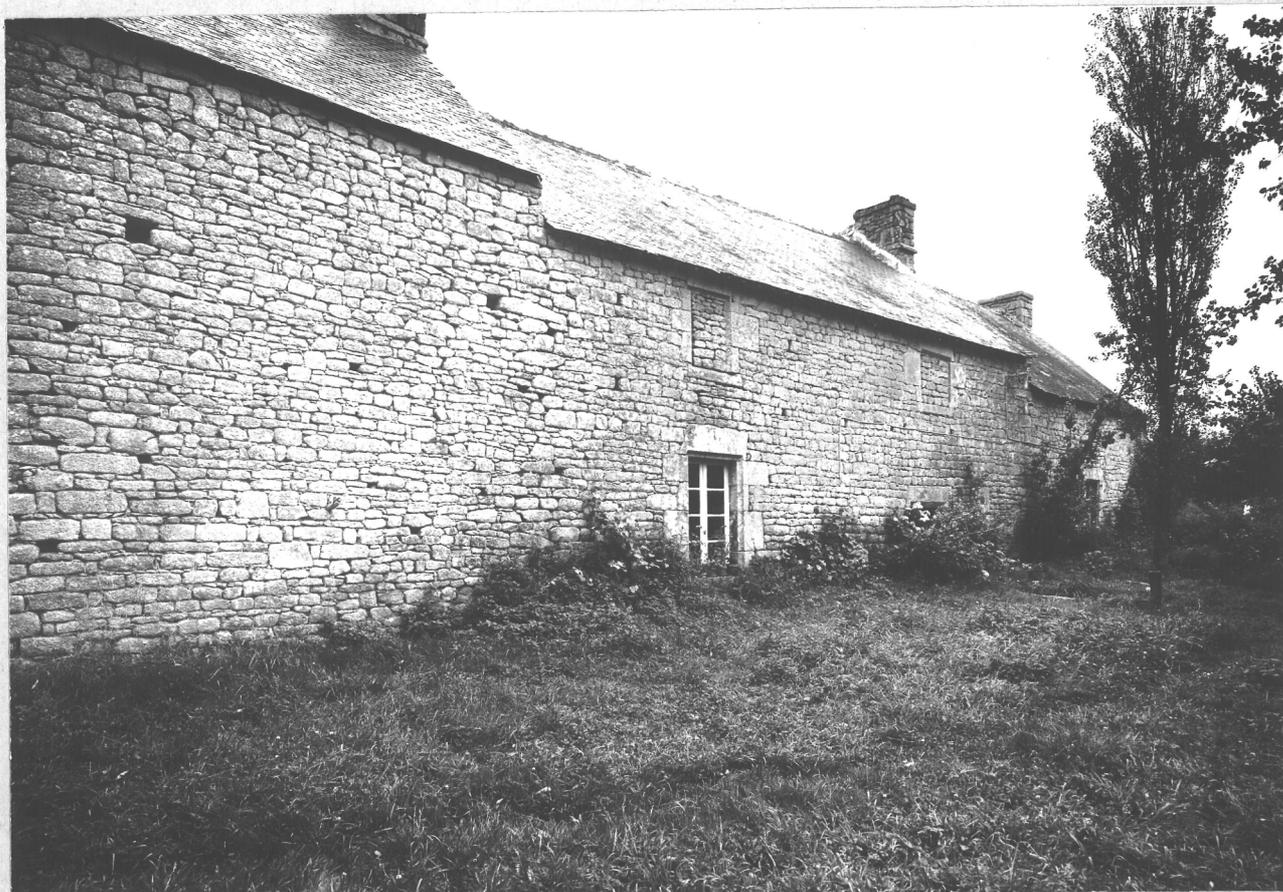
65.56.221.V2

Vue générale de la Façade
Nord Sud

Facade Sud : Corps de logis Ouest = deux ouvertures en alignement : au rez-de-chaussée, fenêtre assez petite à linteau monolithe, piedroits harpés, ébrasement à angles abattus; la fenêtre du premier étage est rigoureusement semblable. Cheminée à l'Est soulignée au sommet d'une mouluration arrondie séparée du couronnement en talon par une rangée de pierres formant frise.

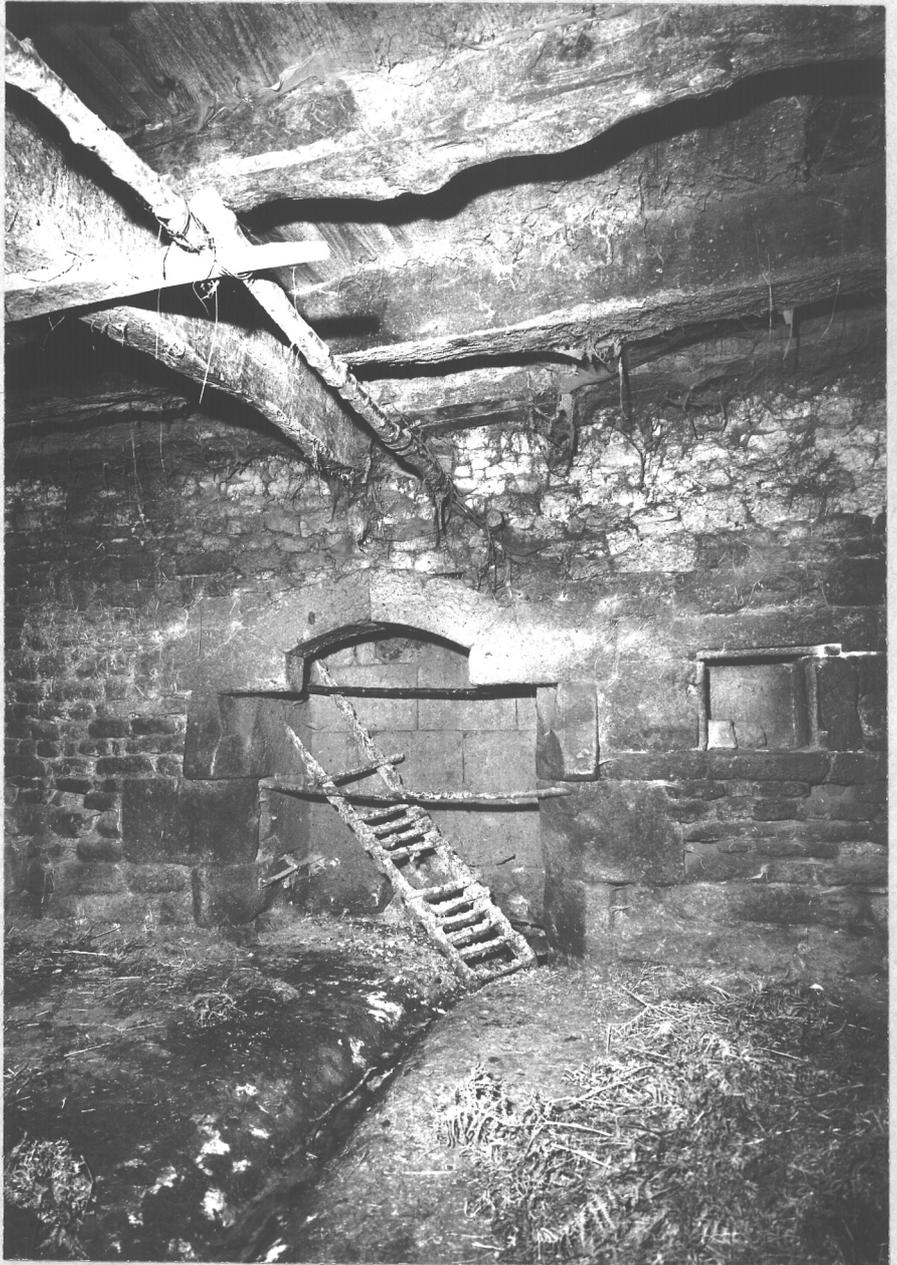
Pièce Ouest, rez-de-chaussée

Pièce du rez de chaussée - transformée en étable rectangulaire, assez basse. Les poutres reposent sur une sablière soutenue par des corbeaux sur les murs Nord et Sud.

Cheminée sur le mur Ouest prise dans l'épaisseur du mur. Arc surbaissé à 2 claveaux reposant sur deux pierres formant corbeaux, elles-mêmes soutenues par deux pierres taillées en biseau. Piedroits évasés à griffes. Coeur en bel appareil régulier. Niche carrée, soulignée d'une feuillure à droite de la cheminée.

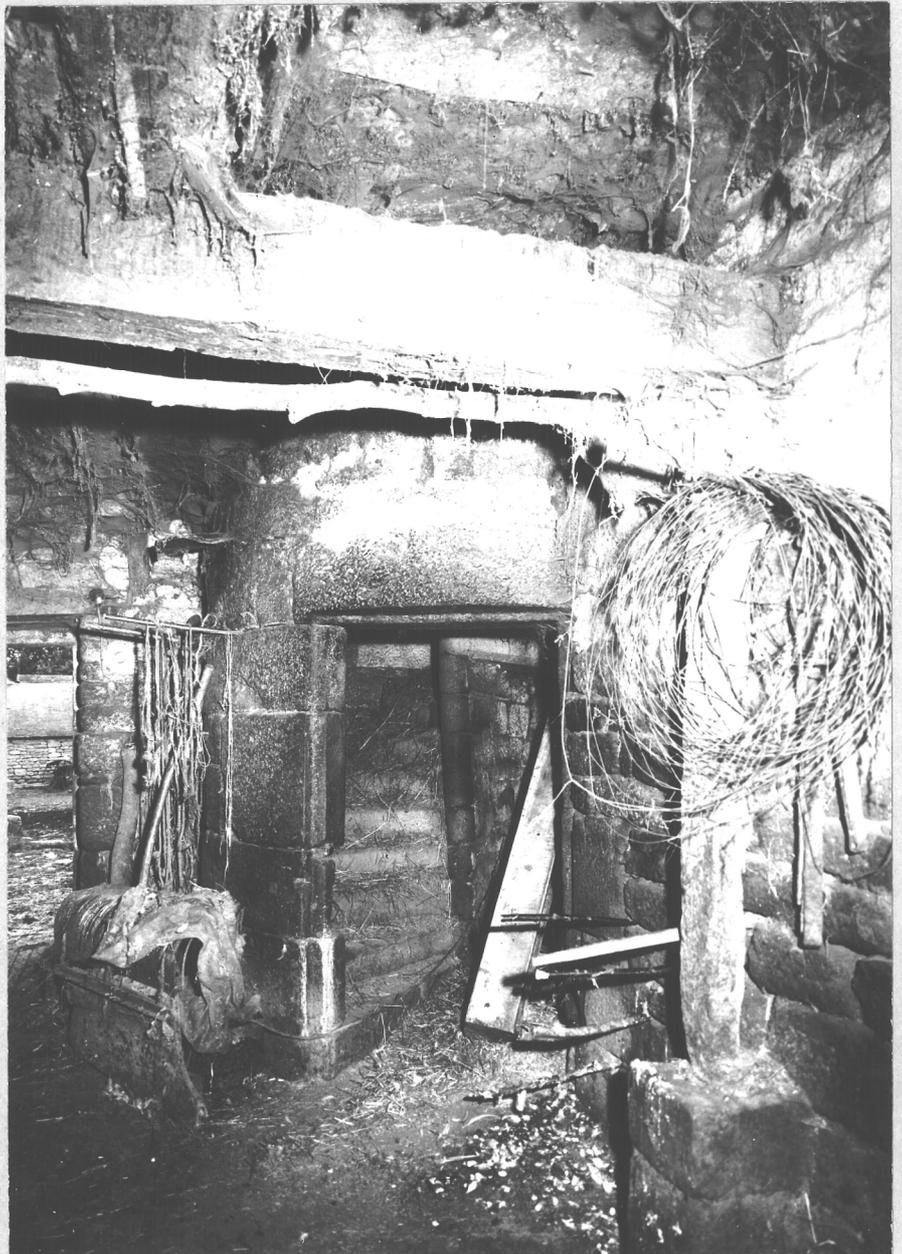
Angle Sud-Est de la pièce
Ouest avec l'escalier à vis

Mur Est aveugle, base de pierre soutenant une poutre verticale. Cage d'escalier en demi-cercle dans l'angle Nord-Est, percée d'une porte rectangulaire à feuillure à l'Est.

Escalier - ^{en} vis et noyau central - avers délardé, soigné ; éclairé par des meurtrières étroites évasées.

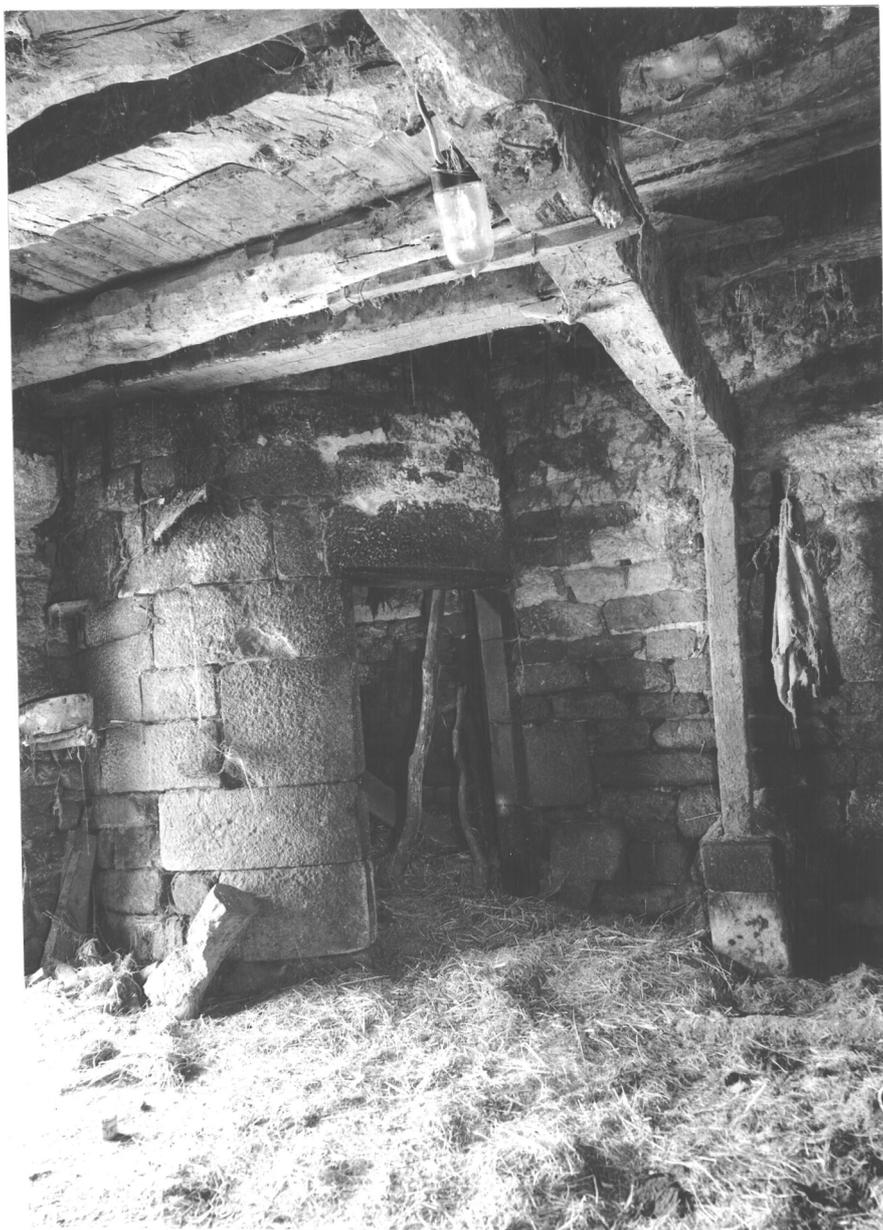
7I.56.667 V

Corps de logis Ouest -
Rez-de-chaussée : tourelle
d'escalier

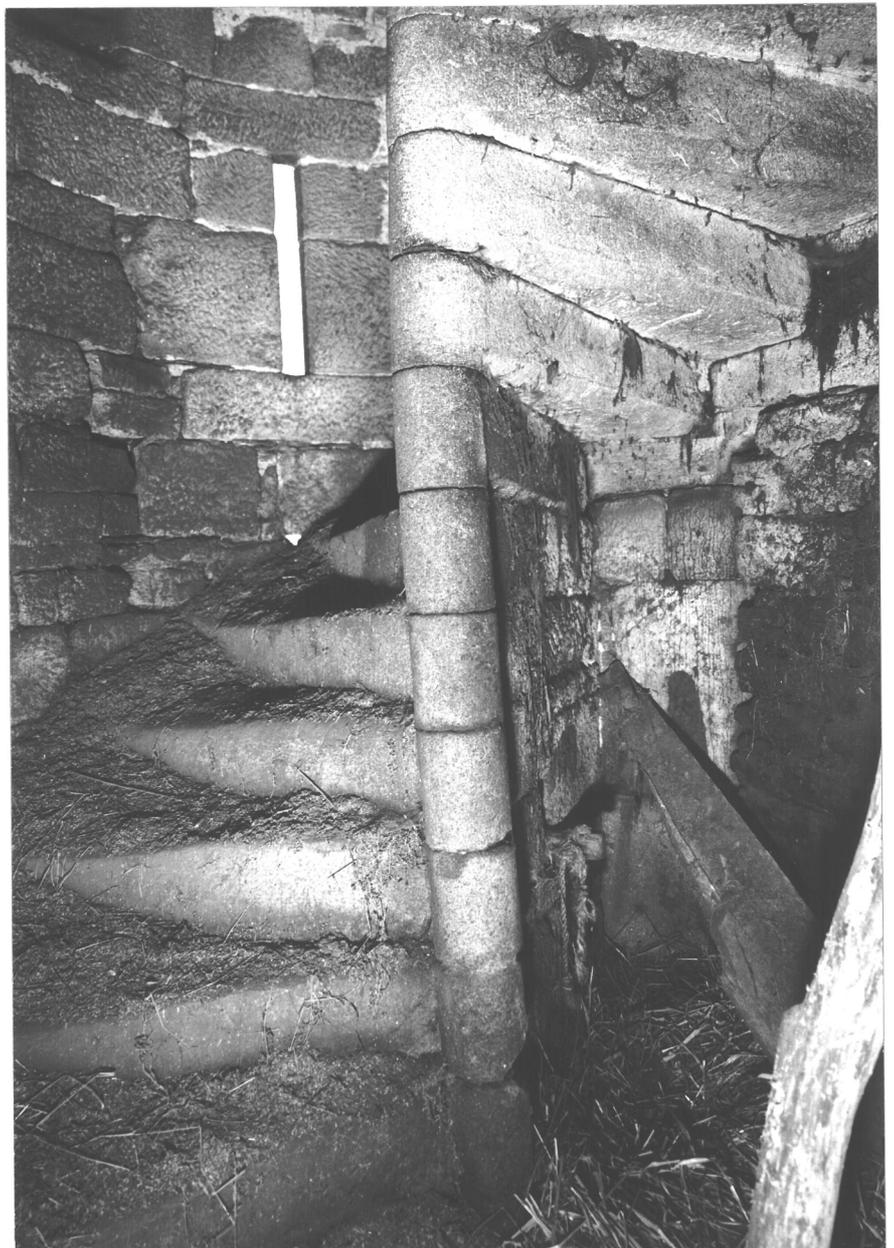
7I.56.668 V

Corps de logis Ouest -
départ de l'escalier en vis

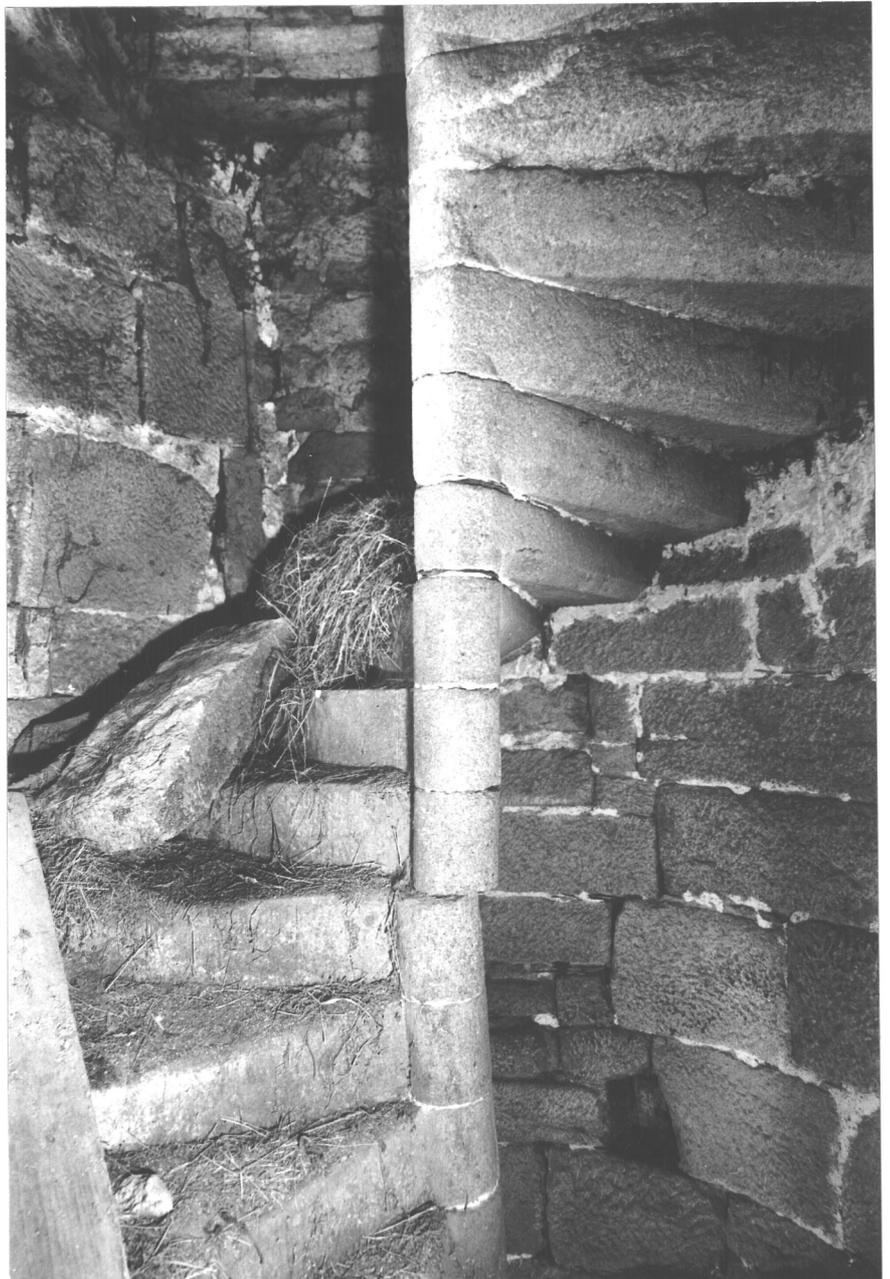
7I.56.673 V

Corps de logis Ouest -
escalier en vis au 1er étage

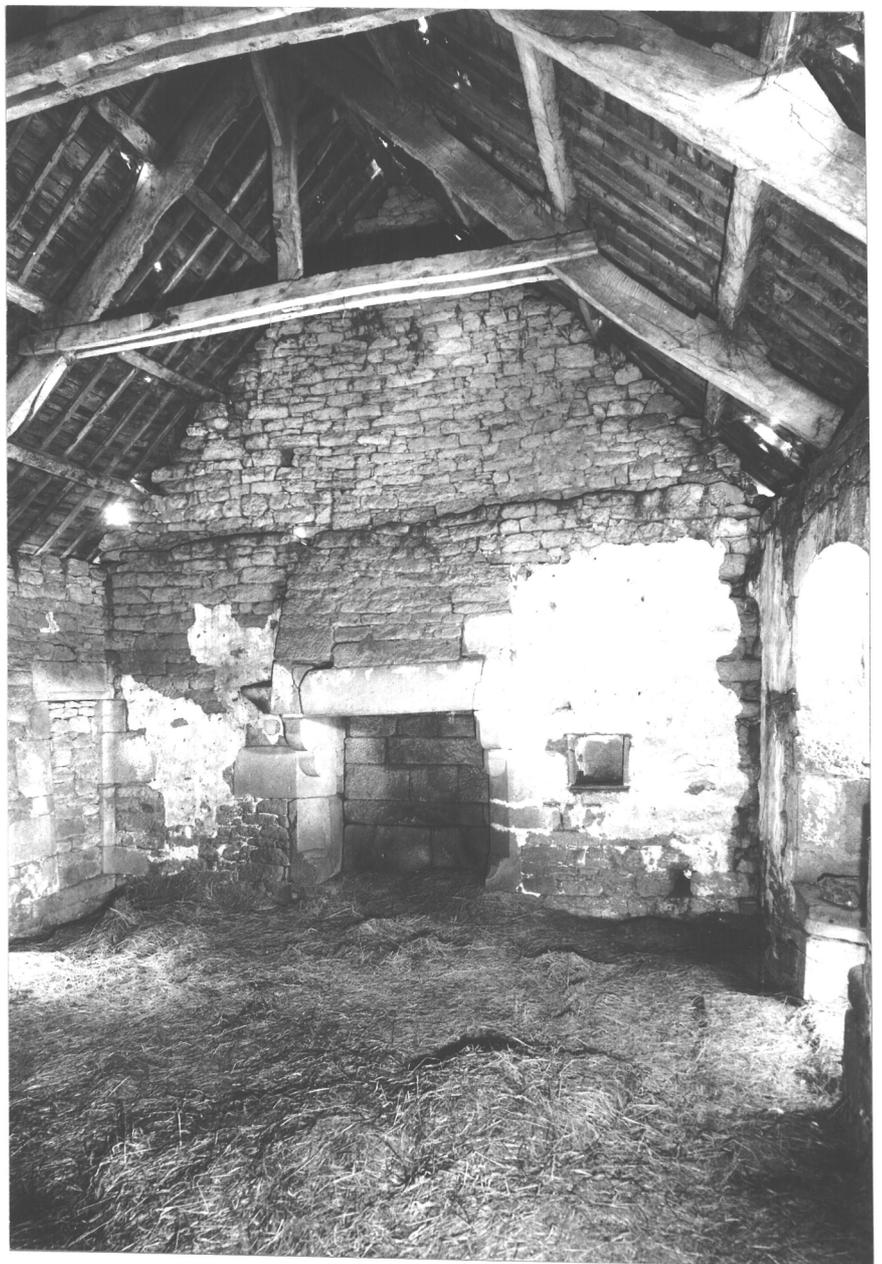
7I.56.669 V

Corps de logis Ouest :
pièce de l'étage

Premier étage - grande pièce avec cheminée monumentale sur le mur Ouest = linteau monolithe à crossettes porté par des corbeaux doubles arrondis, piedroits évasés.

Charpente moderne à fermes entrants retroussés et moisés, poinçons contreventés par des liens droits embrevés dans la panne faitière.

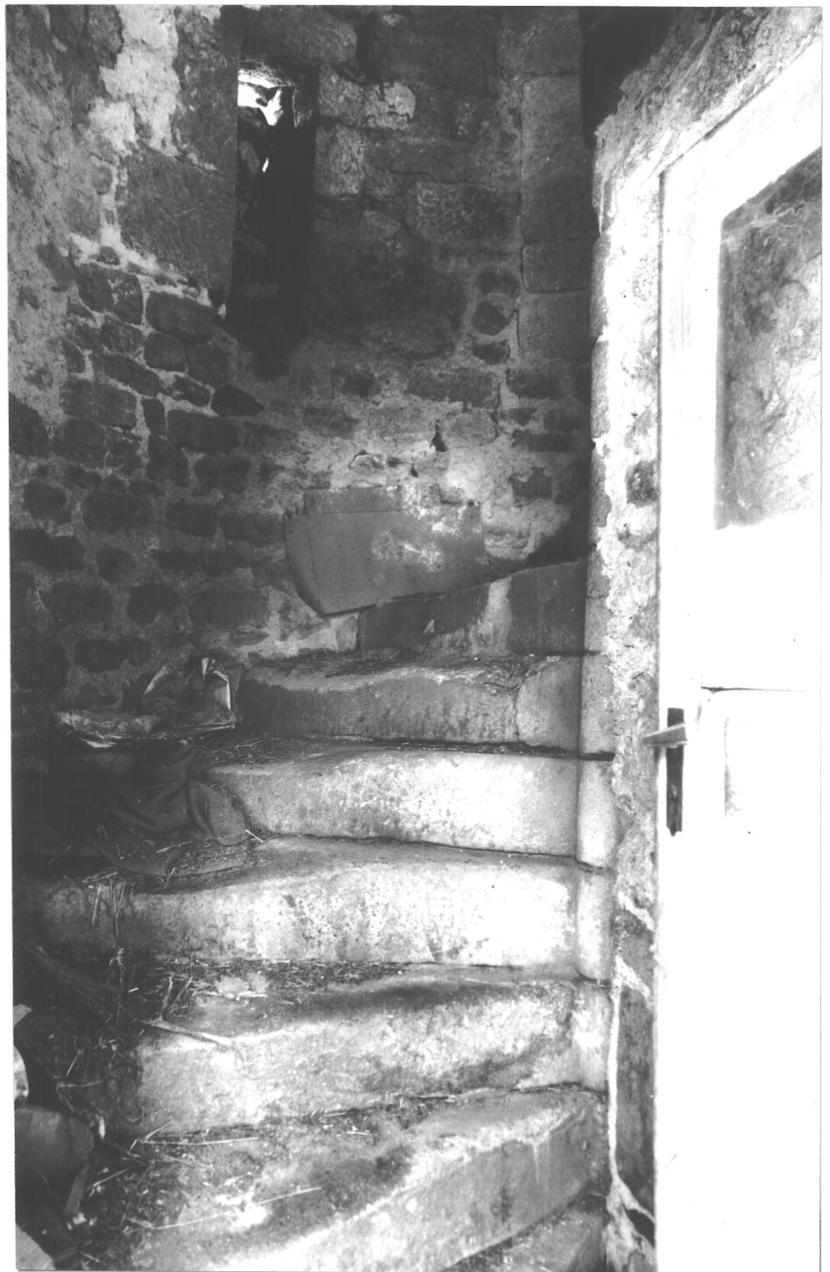
7I.56.670 V

Corps de logis central -
escalier en vis

Escalier de la tourelle - à vis et noyau central, avers délardé, 2 révolutions. Eclairé par des meurtrières étroites évasées. Il donne accès à gauche et à droite aux deux pièces d'étage à l'Est et au milieu.

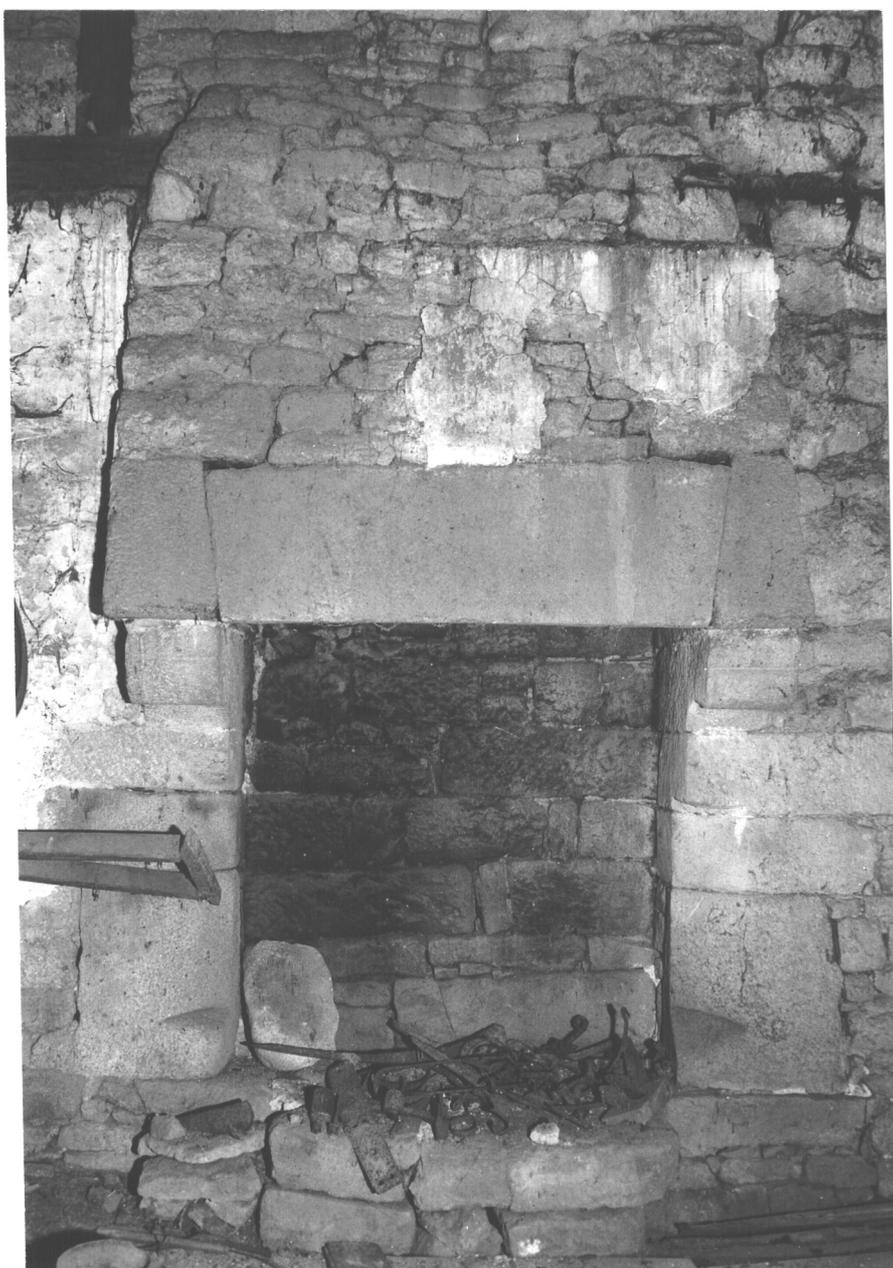
7I.56.672 V

Corps de logis central :
cheminée à l'étage

Cheminée sur le mur Est, linteau monolithe assemblé au sommier en biais, soutenu par 2 corbeaux arrondis. Piedroits à pan coupé à griffe et cul-de-lampe.

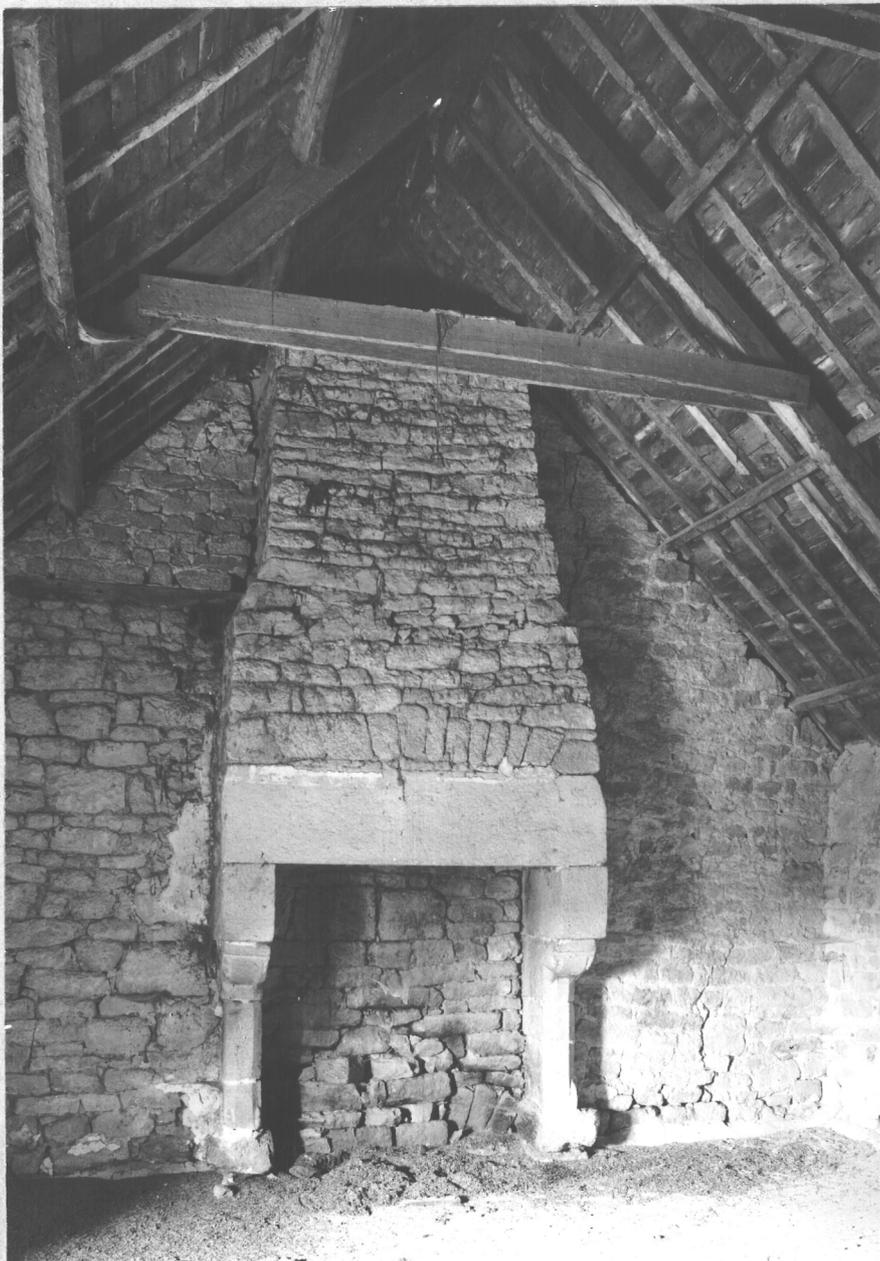
Pièce 1er Etage Est

Premier étage : accès extérieur par la tourelle ; grande pièce rectangulaire éclairée au Nord par une fenêtre carrée, à linteau de bois.

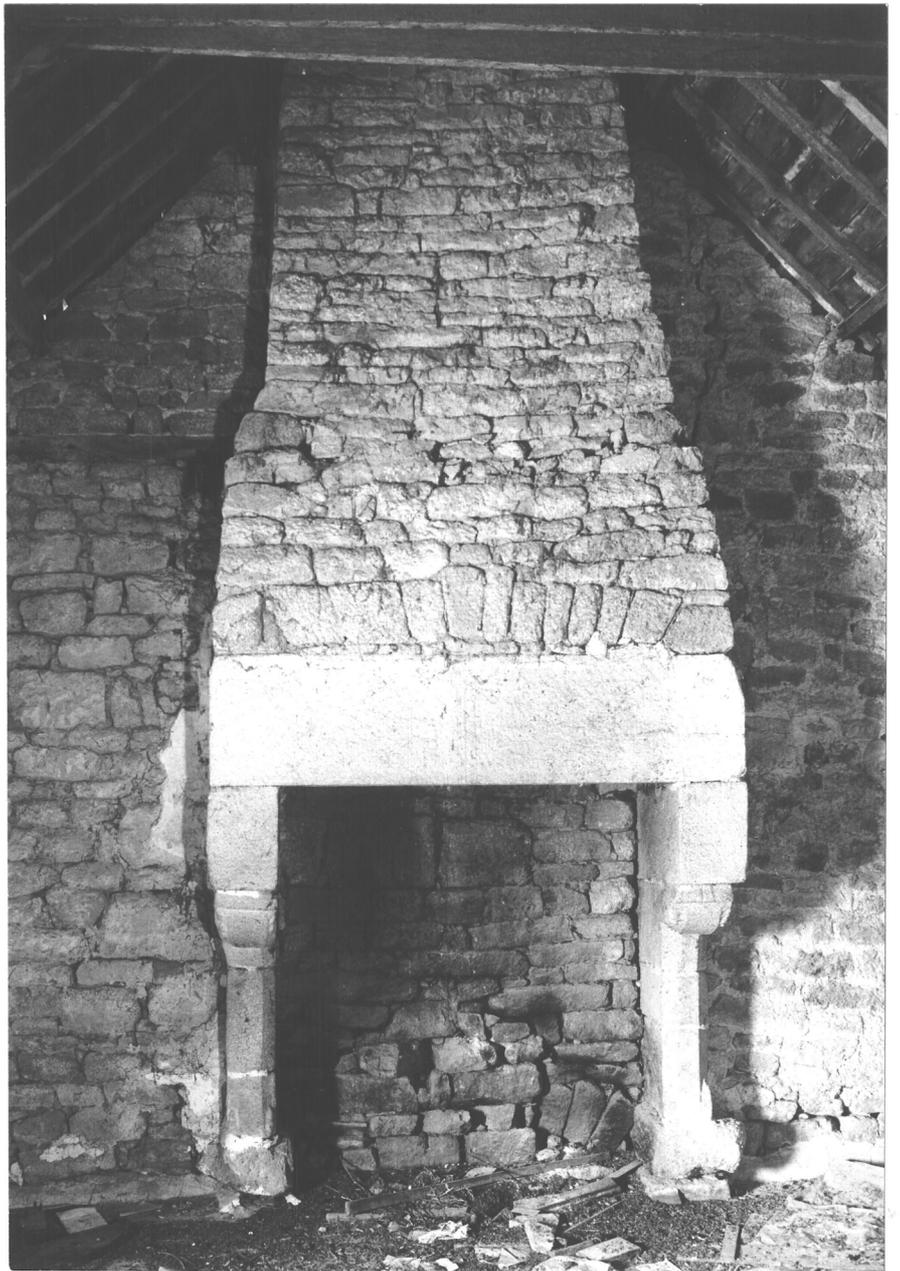
7I.56.67I V

Corps de logis Est -
cheminée de l'étage

Cheminée monumentale sur le mur Est. Amorce d'arc de décharge dans l'appareil de la hotte. Linteau monolithe. Consoles ornées de 2 motifs végétaux, piedroits à 3 pans coupés, ornés de griffes sculptées.
