CHATEAU
dénomination et titre de l'œuvre

MANOIR DE KERMAIN

LANGONNET

D E S C R I P T I O N E X T E R I E U R E

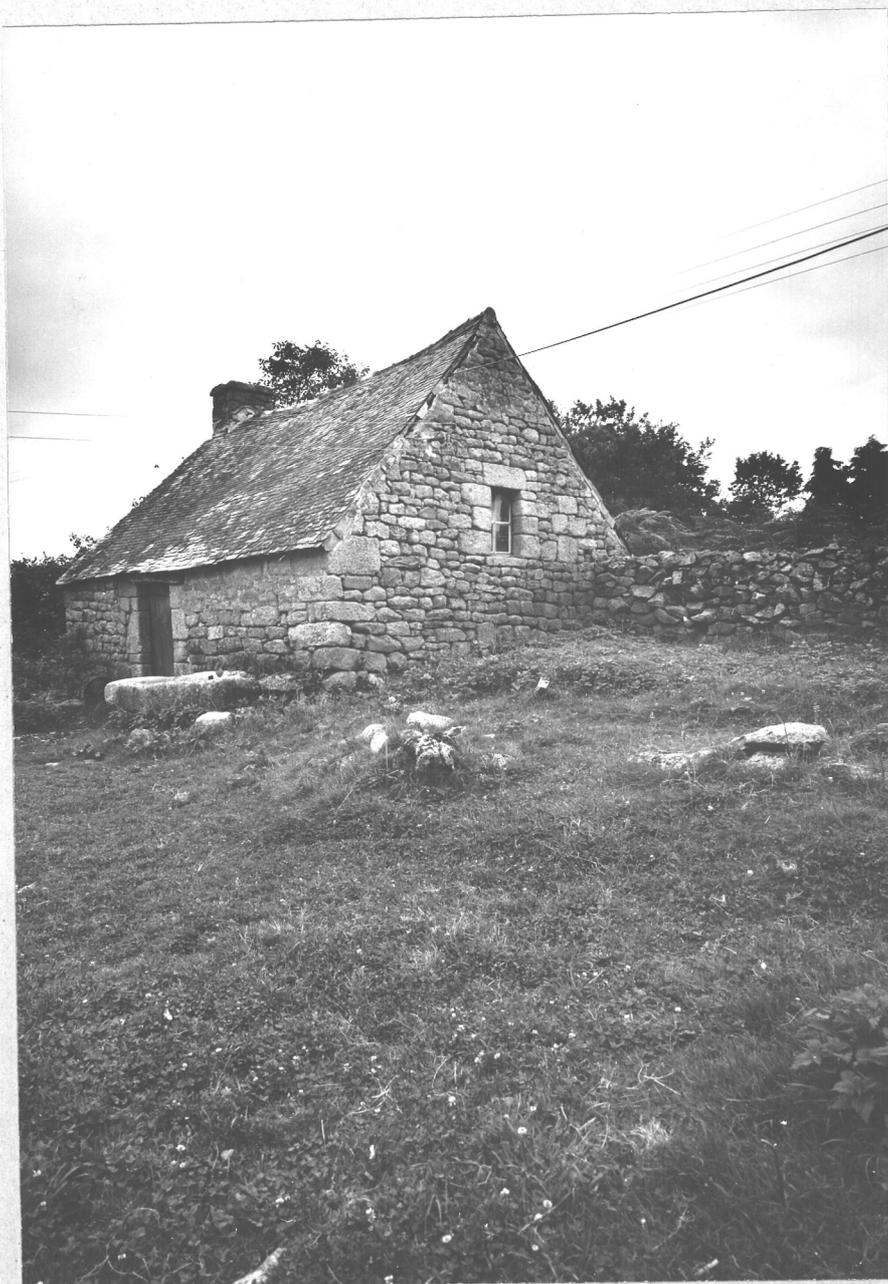
Cliché DAGORN
65.56.220.V

Vue du four à l'angle Nord-Est
de la cour

Edifice rectangulaire à un seul niveau, toit en bâtière ; sur la façade Sud, une fenêtre à linteau monolithe, les fenêtres Est et Nord sont aveugles : à l'Ouest, une porte à linteau de bois.

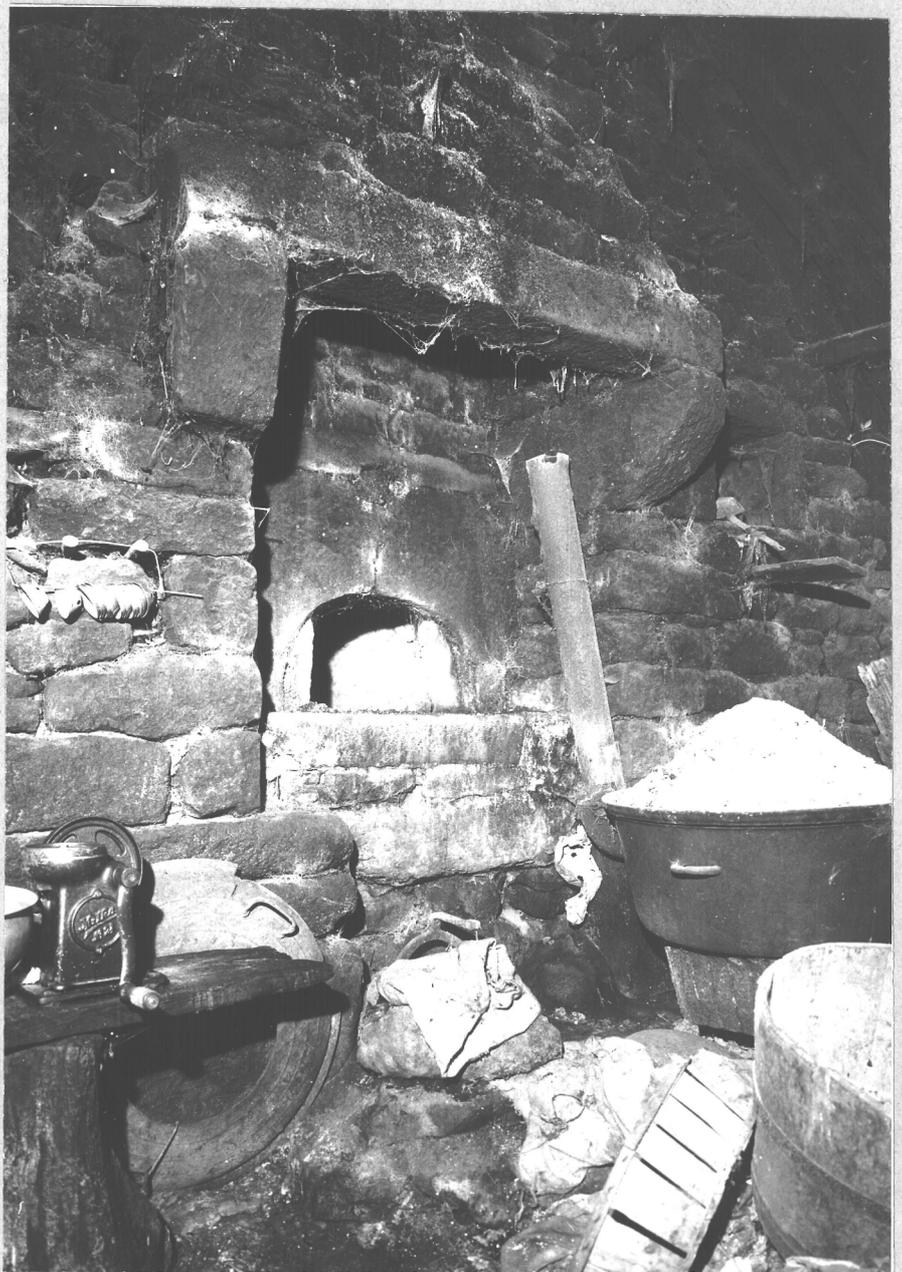
65.56.227.V2

Vue intérieure du four
cheminée Nord

Le four est à trémie, à manteau monolithe, soutenu par 2 corbeaux à pan coupé.

Atre surélevé, ouverture du four, dans le coeur en arc plein cintre à 2 claveaux.
