56 n° département		LANGONNET commune							
		KEROF							
		adresse o	ou lieu-dit						
PONTIVY arrondissement		Canton							
		CROIX dénomination et titre de l'œuvre					33 05 matricule		
					······································				
Repérage									
Carte I.G.N.	échelle : 1/50 00	006 feuille :	ROSTRENEN		Lambert :	1	X	16760	
							Υ	06030	
Cadastre	année :	section:			parcelle :				
	année :	section:			parcelle :				
Propriétaire :									
Destination actuelle	:								
Protection M.H.:									
État de conservation	ı:								
Dossier établi le :		par							
revu le :		par

CROIX

LANGONNET

Croix à Kerorchen

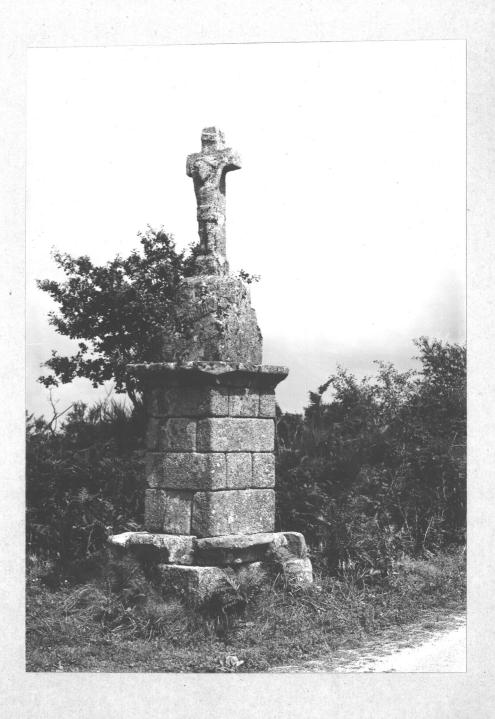
65.56.376.V₂

Vue générale

Sur un socle appareillé, bas, terminé par une corniche par incurvation en forte saillie, massif de plan carré, de même appareil, même corniche (h 1,36 m) sur lequel se trouve la croix, sur un socle monolithe (h 0,70 m) de section carrée. Christ en bas-relief très faible; seule la tête constitue une saillie. Le linge qui le ceint forme comme un bandeau plat et les bras, non détachés de la tête, montent vers la croix quasi-verticalement.

Bloc monolithe h 1,20 m. Sur la face Nord, bandeau saillant oblique portant une inscription en caractères gothiques impossibles à déchiffrer.
