56 ° département		LE SAINT commune			L
	au bourg adresse ou lieu-dit				
PONTIVY arrondissement	GOURIN canton				
an onalise more	·				
		MATSON  dénomination et titre de l'œuvre		35 01 matricule	
Repérage					
Carte I.G.N.	échelle : 1/50 000°	feuille: ROSTRENEN	Lambert :	1 ×	160
	•			Y	060
Cadastre	année : 1838	section: G3	parcelle : 7	<b>3</b> 9	
	année :	section:	parcelle:		
Bronziétoiro : TE GOTTE					
Propriétaire : LE GOFF					
Destination actuelle :					
Protection M.H.:					
État de conservation :					
Dossier établi le :		par			
revu le :					
revu ie :		par

## MAISON au BOURG

#### MAISON DANS LE BOURG

## DU SAINT

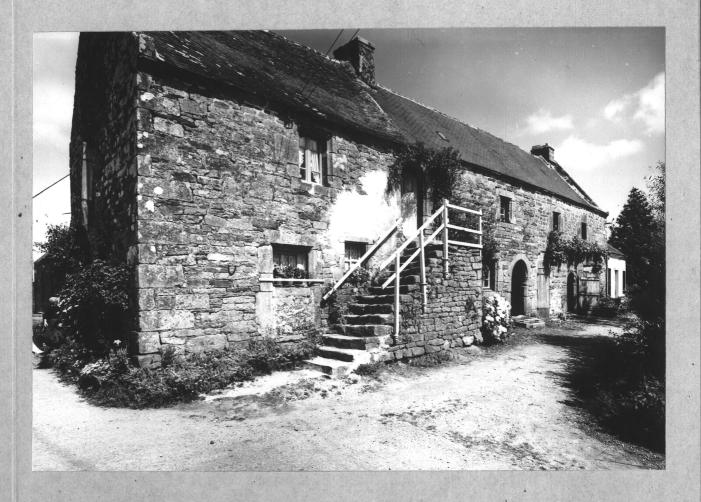
Vue de l'angle Sud-Est de la façade Sud (escalier)
Cliché DAGORN
65.56.601.V

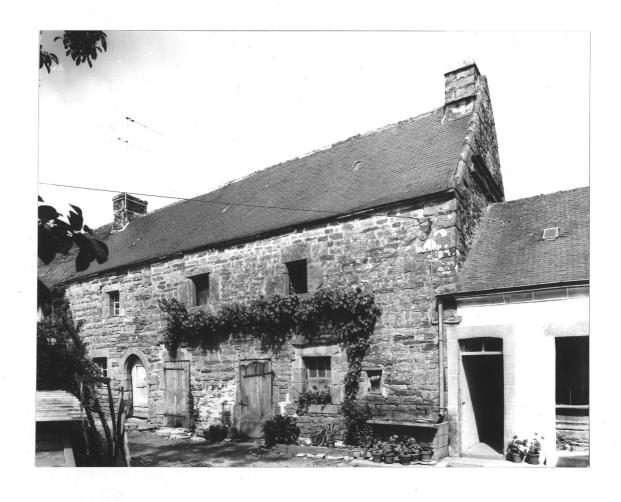
71.56.778 V

Vue générale de l'alignement

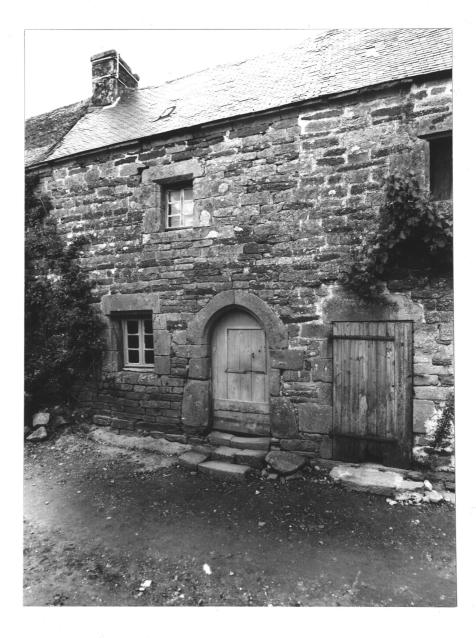
7I.56.774 V

Maison centrale -façade Sud

Au rezide chaussée: Porte en plein cintre à linteau chanfreiné.

Ouest, fenêtre à linteau monolithe chanfreiné.

Etage : fenêtre identique à celle du rez-de-chaussée.

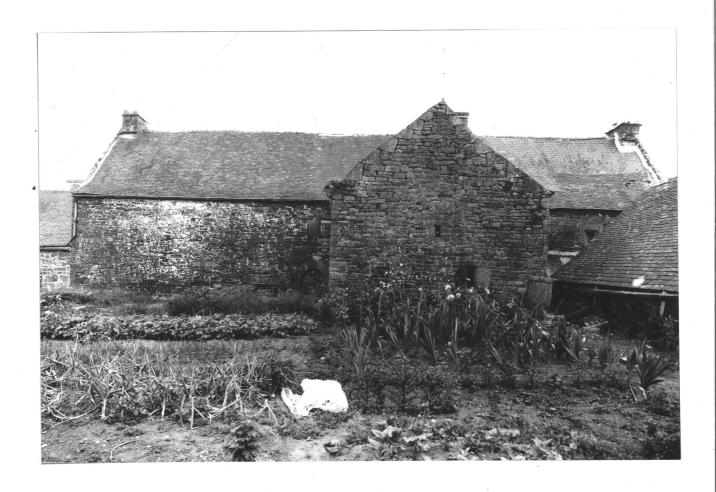
7I.56.773 V

Face postérieure des maisons avec pavillon d'escalier

- Ouest : petite fenêtre à encadrement chanfreiné linteau monolithe.
- Centre : tourelle d'escalier en saillie, couverte en bâtière 2 petites ouvertures rectangulaires.
- Est : porte en plein cintre à encadrement mouluré à ( murée ainsi que les deux petites fenêtres) Extrémité de la façade Est aveugle.

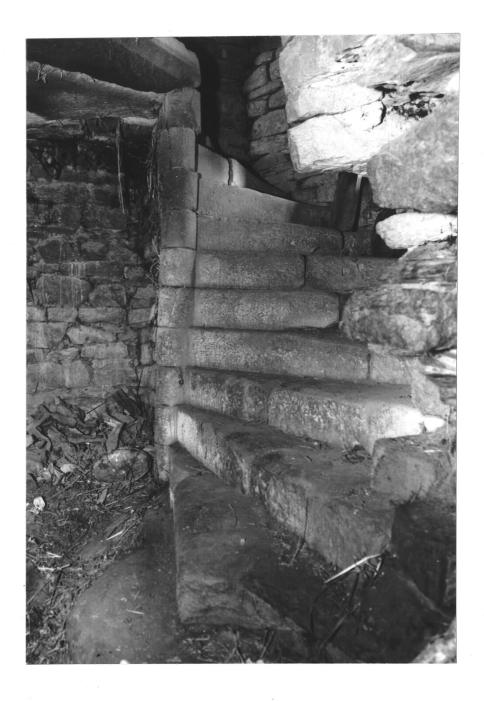
7I.56.776 V

Escalier du pavillon Nord - intérieur

Escalier à vis en pierre, au fond de la pièce centrale tranformée en étable.

Marches délardées.

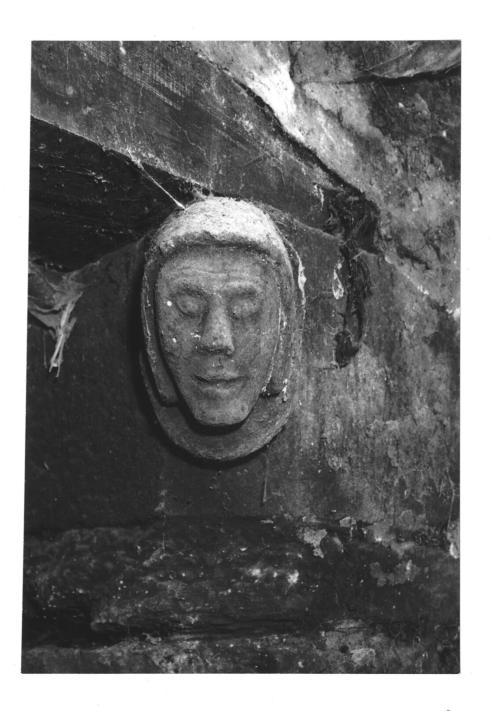
71.56.777 V

Maison centrale - Tête à l'angle de la porte d'accès à l'escalier

On y accède par une porte rectangulaire qui porte encore une tête de moine sculptée dans la pierre dans l'angle de droite. 07.56.201 0000.000 38.09.00.00 00046 07.56.201 0000.000 35.01.00.00 0002

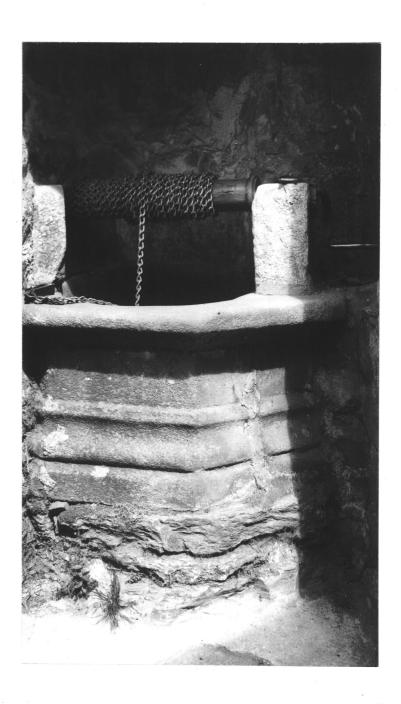
7I.56.775 V

Wue du puits à l'Est de la maison orientale

Puits à margelle octogonal, en granit appareillé - triple moulure à la base, à couronnement octogonal monolithe, circulaire au centre.

Partie supérieure & disparue

Le puits est encastrég dans une maison moderne.
