CHATEAU DU SAINT

DESCRIPTION EXTERIEURE

Château abandonné, tombant en ruines. Le Château lui-même (ou manoir) forme un côté d'un quadrilatelle de bâtiments en ordre dispersé, mais de construction récente. Ancien portail d'accès à l'Ouest.

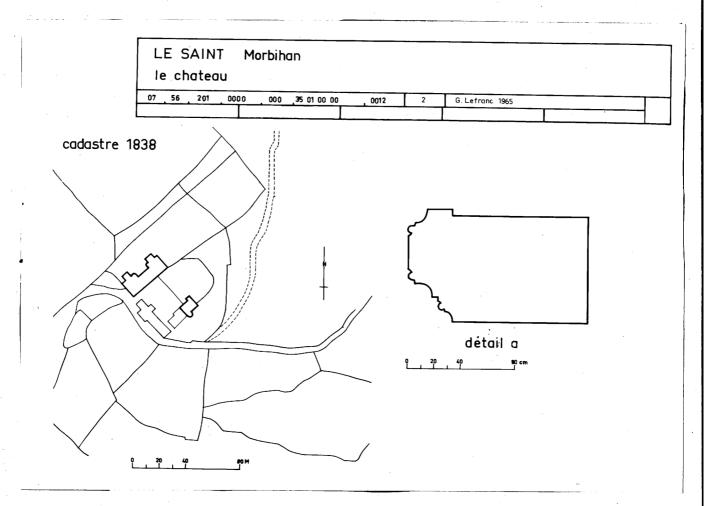
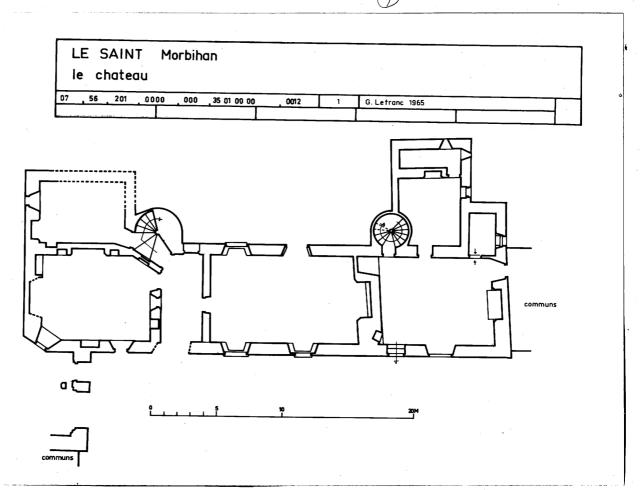
- 1 Plan au niveau du rez-de-chaussée 2 Plan de situation et détail de modénature

Le manoir présente un plan en U, c'est à dire un corps de bâtiment central Est-Ouest de plan rectangulaire allongé, avec deux ailes en retour d'équerre presque à chaque extrémité, orientées au Nord.

Deux tourelles d'escalier sont disposées dans les angles rentrants, formés par és saillies-en trois quart hors-d'ocuvre pour la tourelle Ouest - en demi hors-docuvre pour la tourelle Est par suite de la dégradation des bâtiments, on assiste aux modifications suivantes :

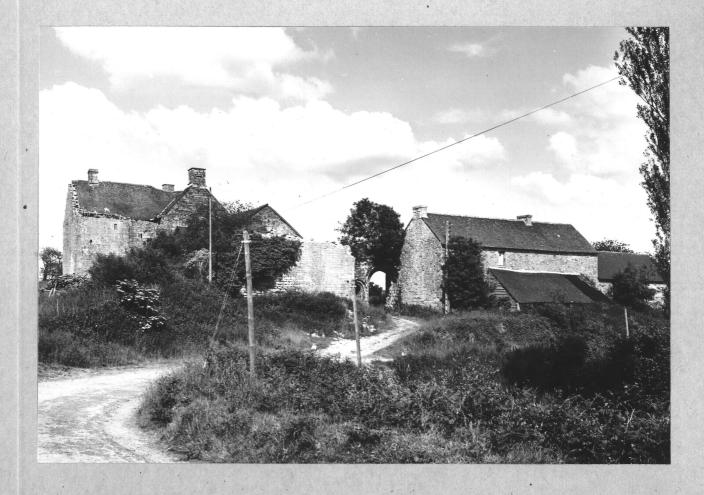
LE SAINT
Chateau du Saint
Vue du portailvEst
Cliché DAGORN
66.56.50.V

Description du portail d'entrée :

A l'extrémité Ouest de la façade Sud, accolé d'autre part à un bâtiment récent. Mur à couronnement en bâtière, percé de deux arcs : grande arcade plein cintre à l'Est, avec ébrasement concave à double tore arrondi, décoré de petits chapiteaux à feuillages. Archivolte en accolade à fleuron. Cette grande arcade est flanquée à l'Ouest d'une arcade plus petite en plein cintre à, ébrasement concave orné d'un tore rond à petit chapiteau à feuillages. Archivolte en accolade à fleuron. L'avers du portail montre des ébrasements rectangulaires.

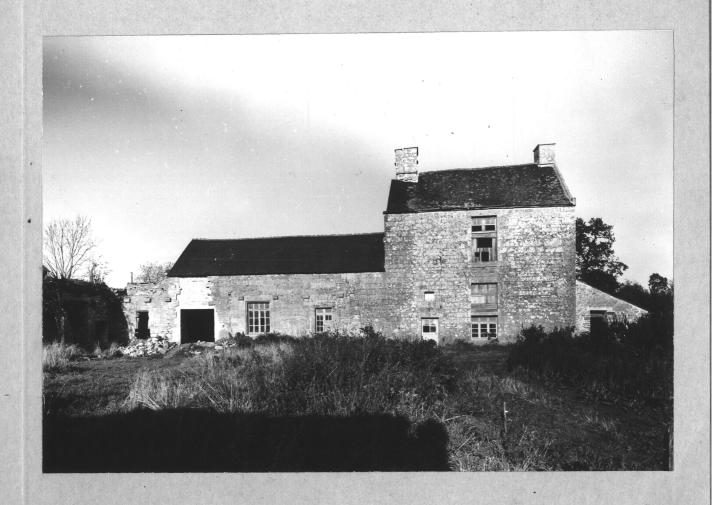
LE SAINT
Chateau du Saint
Vue de la façade Sud
Cliché DAGORN
65.56.816.V

FACADE PRINCIPALE SUD

Elle se divise en deux parties, partie basse et longue à l'Ouest, très remaniée et murée. Partie Est dans son état primitif, plus petite en longueur mais plus haute.

Extrémité sans toiture, totalement dégradée. Fenêtre éboulée à linteau monolithe à cavet.

Toute la longueur de cette partie Ouest a été rabaissée. Elle était autrefois à deux niveaux, l'articulation étant marquée par une rangée de corbeaux saillants.

Après la fenêtre Ouest, le mur est écroulé de la toiture au sol, formant une large brèche étayée par des poutres de bois.

A l'Est de cette brèche, large fenêtre rectangulaire à ébrasements chanfreiné flanqué à l'Est d'une fenêtre rectangulaire plus petite, à feuillure, pratiquée dans l'ancienne fenêtre beaucoup plus grande. Toit en bâtière moderne. Collage visible à droite de cette fenêtre.

A deux niveaux, rez-de-chaussée et premiery. Hur très haut avec corniche en incurvation à la base du toit.

Grande travée formée de deux grandes ouvertures extrêmement hautes : fenêtres rectangulaires d'environ 3 m. de hauteur avec linteau monolithe, recoupées par la moitié par une traverse de ciment moderne. Au-dessus, fenêtre de même largeur, mais un peu moins haute.

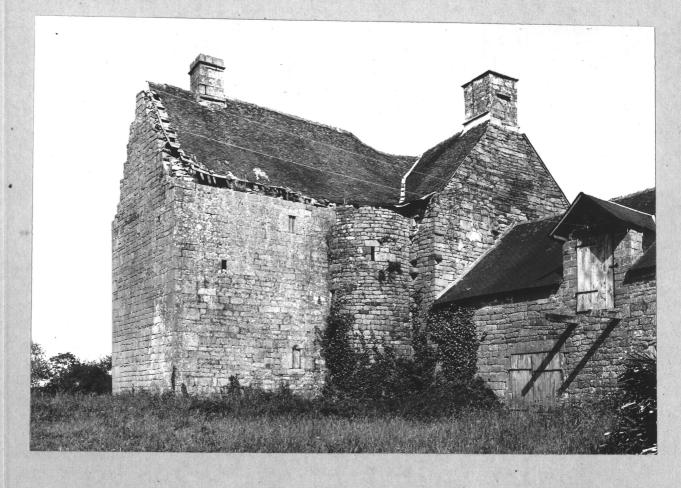
Château du Saint Vue du pignon est

Triangulaire, avec'cheminée en pignon, mais le rampant Nord est de pente moins raide et plus long que le rampant Sud. Construction basse en appentis occupant presque toute la largeur en bas. Fenêtre rectangulaire à linteau monolithe au Nord.

Au centre du pignon, très longue fenêtre étroite à linteau monolithe et piedroits harpés, murée.

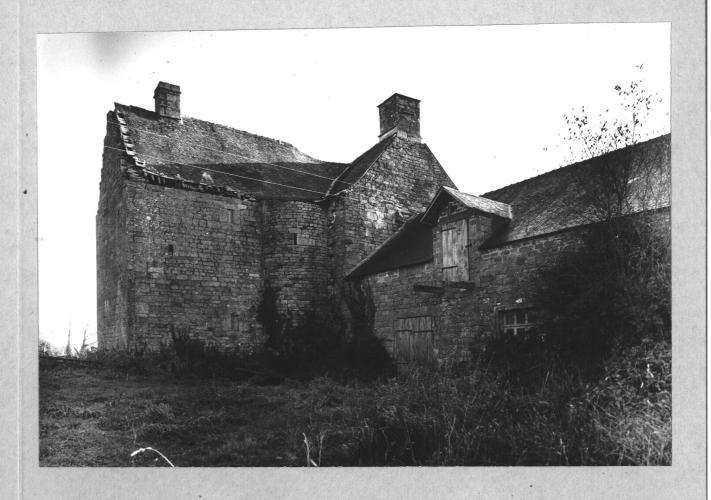
Vue de la façade Nord, prise de ldEst

FACADE NORD

saillie perpendiculaire à l'extrémité Nord, enretrait de l'angle Nord-Ouest. Mur du corps principal à l'Est de cette saillie, aveugle.

<u>Mur Est</u>: percé dans l'angle de trois ouvertures superposées formant un grand axe vertical, en bas, porte rectangulaire à linteau monolithe, très haute. L'appui monolithe d'une petite fenêtre plutôt carrée repose sur son linteau. Le linteau de cette fenêtre forme l'appui d'une très haute fenêtre rectangulaire. Tous les piedroits sont harpés. Porte et fenêtre haute murées. Petite meurtrière rectangulaire en haut au Nord.

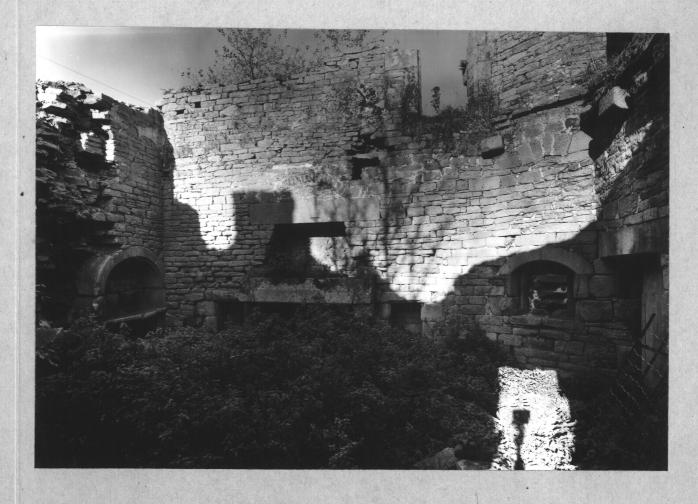
Pièce du rez-de-chaussée à 1'Ouest

surmontée d'un arc surbaissé, les piédroits sont évasés, appui saillant. Amorce d'arc de décharge bien au-dessus (photo 65.56820 V)

<u>Mur Ouest</u>: trace d'une cheminée monumentale disparue, flanquée au Nord d'une grande niche plein cintre chanfreinée avec traverse moulurée au milieu (photo 65.56.820 V)

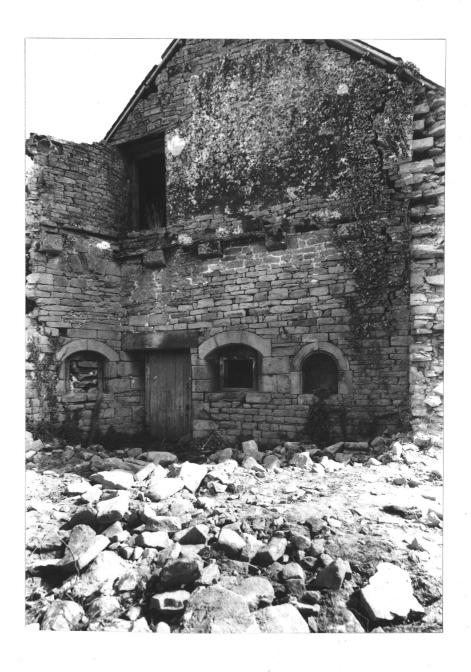
Pièce Sud-Ouest, ruines

Pièce Ouest : à ciel ouvert, en ruines.

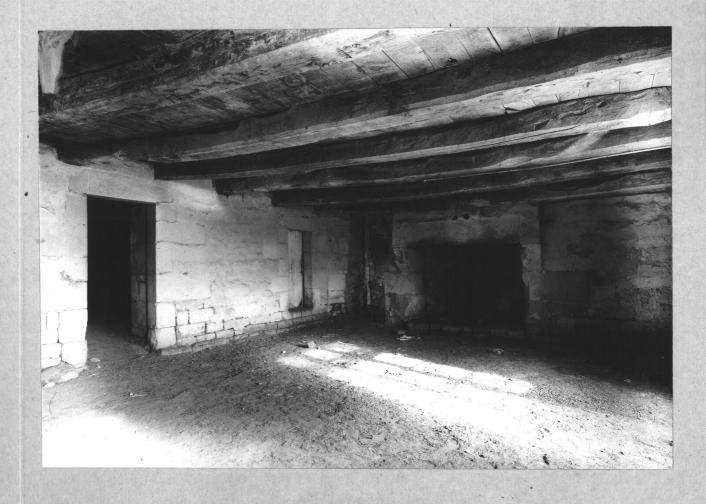
Pièce sud- est rez-de-chaussée

<u>Pièce à l'Est</u>: grande piècérectangulaire, éclairée par des ouvertures disposées symétriquement. Sol dallé de pierre.

<u>Mur Est</u>: cheminée monumentale au centre, hotte à pans coupés latéraux, grand arc plein cintre chanfreiné dans la hotte. Le remplage du tympan et le linteau ont disparu. Sommiers évasés soutenus par des consoles moulurées. Piedroits évasés à griffe et cul-de-lampe. (photos 65-56-52 V.)

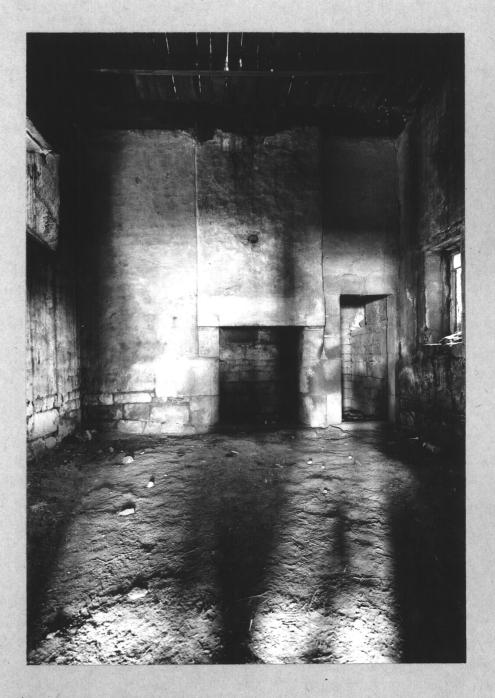
Pièce Nord rez-de-chaussée Cliché <u>DACORN</u> 65.56.822.V

<u>Mur Nord</u>: cheminée centrale à hotte droite, linteau monolithe assemblée en crossettes soutenu par des corbeaux arrondis assez lourds. Piedroits évasés à cul-de-lampe mouluré. Cheminée accostée à droite d'une porte rectangulaire à linteau monolithe.(photo 65.56.822 V)

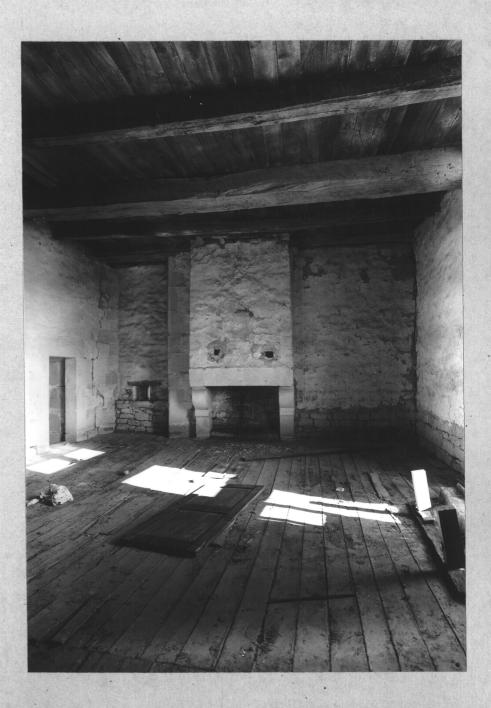
LE SAINT
Château du Saint
Pièce Sud-Est 2ème étage
Cliché DACORN
65.56.825.V

<u>Mur Nord</u>: percé de trois portes rectangulaires de même hauteur (photo 65.56. 825 V)

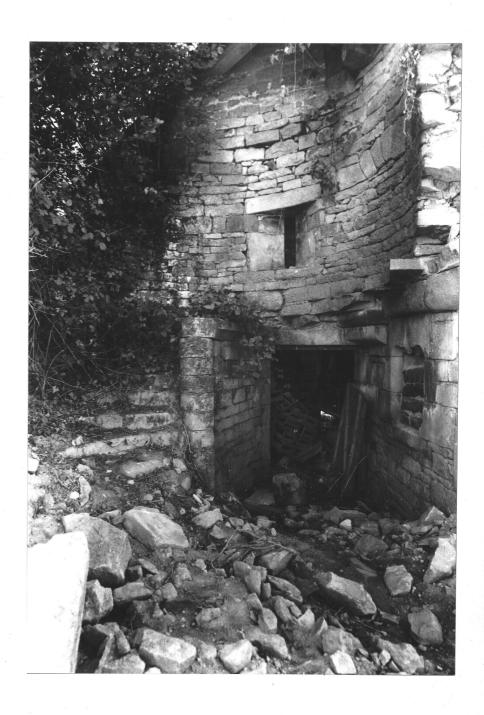
Escalier Nord-Ouest, ruines

Dans l'angle Nord-Ouest dans une cage arrondie. Escalier à vis à noyau central et deux volées, avers délardé, éclairé par trois ouvertures rectangulaires à ébrasement évasé.

L'escalier s'enfonce dans le sol mais il est recouvert par des éboulis de terre.

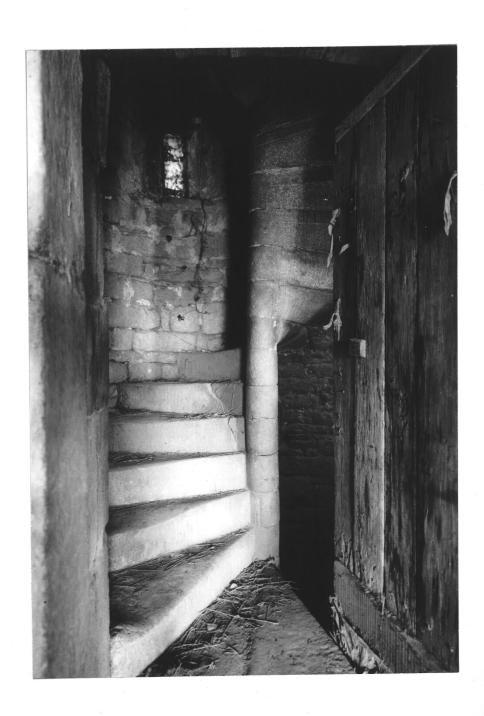
Escalier Nord-Est, intérieur

Escalier à vis : il subsiste une seule de cet escalier en granit à noyau central, précédé d'une petite entrée rectangulaire, décorée sur le pan Sud d'une niche en accolade moulurée, corbeaux arrondis soutenant la voute.

Portes en oblique au Sud-Ouest et au Sud-Est, rectangulaires et chanfreinées. Traces d'une ouverture écroulée au niveau de la septième marche. Meurtrière à ébrasement évasé au-dessus de la porte Sud-Est.
