CHAPELLE SAINT-TREMEUR

LE SAINT

DESCRIPTION EXTERIEURE

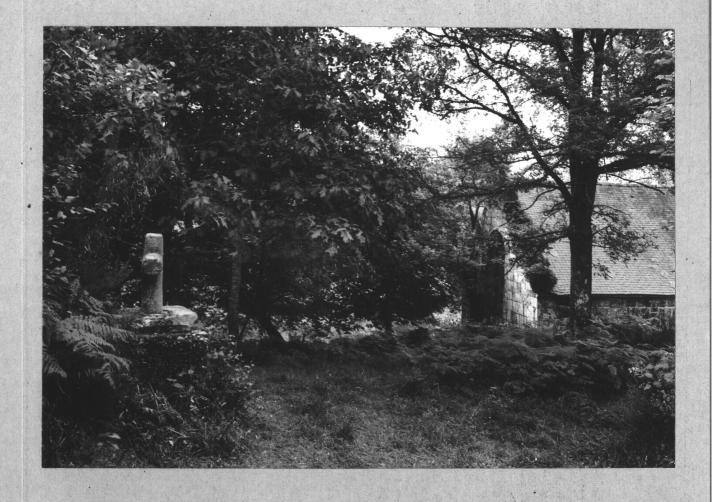
Cliché DAGORN 65.56.576.V

Chapelle Saint-Trémeur et Calvaire Croix.

Calvaire formé d'éléments disparates. Base carrée en pierres non cimentées.

Dalle monolithe cassée, corniche en incurvation sur la face Ouest posée en retrait sur la base.

Fût polygonal encastré dans la base. Trace de cassure. Bras Nord de la croix ** *** brisé.

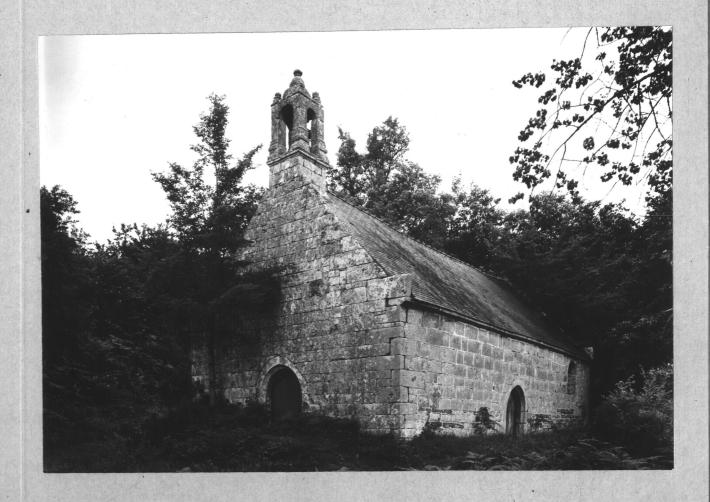
- Façade Ouest: Pignon triangulaire partant en retrait de la pierre d'Assise.

Porte centrale en arc brisé à deux claveaux, piédroits harpés.

LE SAINT
Chapelle Saint-Trémeur
Façade Ouest et Sud
Cliché DAGORN
65.56.574.V

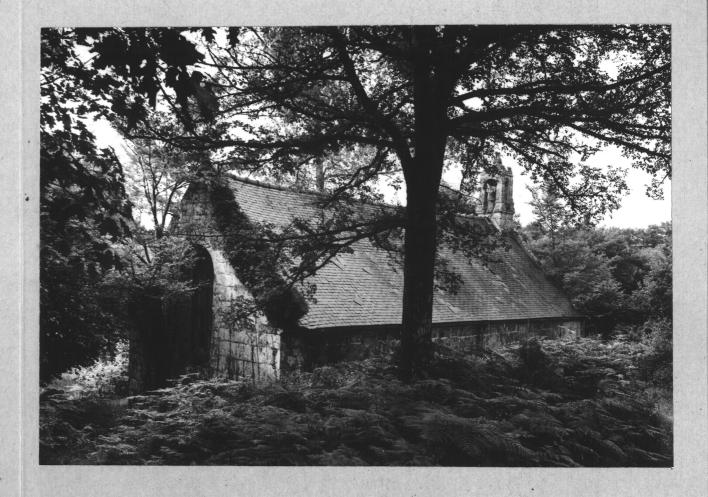
Façade Est: chevet plat, pignon triangulaire prenant en retrait des pierres angulaires. Maîtresse vitre axiale plein cintre à ébrasement évasé.

Façade Nord : basse et aveugle.

LE SAINT
Chapelle Saint-Trémeur
Façade Nord et chevet
Cliché DAGORN
65.56.

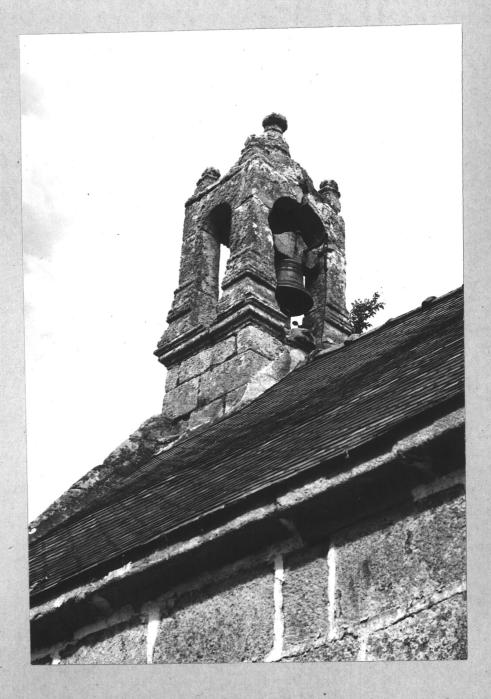
Cliché DAGORN 65.56.577.V

Clocheton carré prenant au nu de la façade. Base moulurée;

baie plein cintre sur chaque côté, avec quatre montants monolithes moulurés et linteaux monolithes échancrés. Flèche appareillée cônique quatre petites culées à chaque angle et au sommet de la flèche.
- Façade Sud : Porte centrale en arc brisé à deux claveaux piedroits appareillés. Ebrasement souligné d'un cavet. Petite fenêtre à l'extrémité Est sous la corniche en arc plein cintre à ébrasement évasé.
 - (1) : Dimensions 13 mètres de long x 7,70 mètres de large.

Cloche &

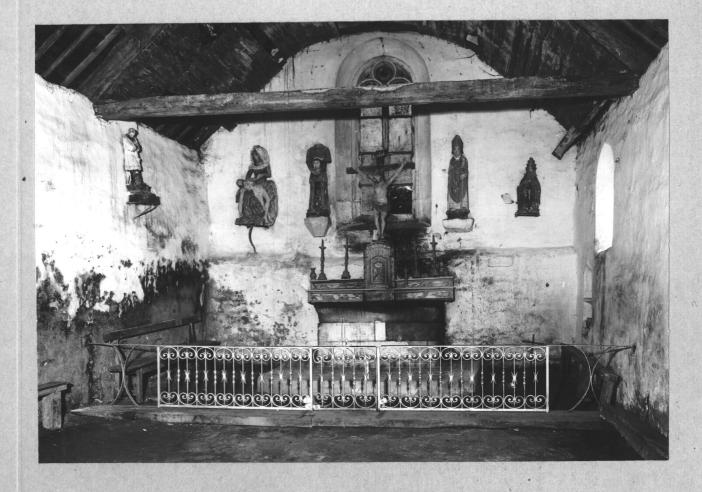
65.56.578.V

Rectangulaire, chevet plat, nef charpentée, sol en terre battue. Murs crépis en mauvais état.

Charpente à fermes, entraits et entraits retroussés. Poinçon central contreventé par liens droits embrevés sur la panne faîtière. Jambettes et liens courbes dessinant un arc en chaînette.

Le lambris de la nef a disparu.

Photo prise du fond:
le choeur

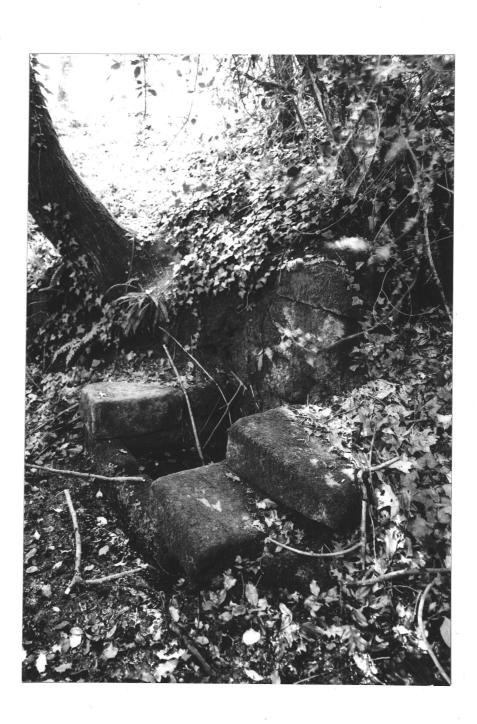
7I.56.720 V

Endroit très humide, pierres recouvertes de mousse.

Cuve carrée : mur couronné d'une pierre arrondie sur la face Nord, les deux côtés Nord et Sud sont garnis d'un gros bloc de pierre. Emmarchement au N.

Fontaine - profil Sud-Est
