56 département			LE SAINT commune				_ L
		au b	ourg				
DOMMTNY		adresse ou	GOURII	т			
PONTIVY arrondissement			canton				***************************************
	.	EGLISE PARO dénomination	ISSTALE SAINT SAMUE on et titre de l'œuvre	ж		33 mai	04 tricule
Repérage Carte I.G.N.	échelle : 1/50 000) feuille :	ROSTRENEN	Lambert :	1	×	16085
Cadastre	année : 18 3 8	section:	G3	parcelle :	650	Y	0602
	année :	section :		parcelle :	,		
Propriétaire : Com	mune du Saint						
Destination actuelle :							
Protection M.H.: 0	ssuaire inscrit -	13 janvie	r 1937				
État de conservation :							
Dossier établi le :		par

EGLISE PAROISSIALE ST SAMUEL

EGLISE PAROISSIALE LE SAINT

DOCUMENTS GRAPHIQUES

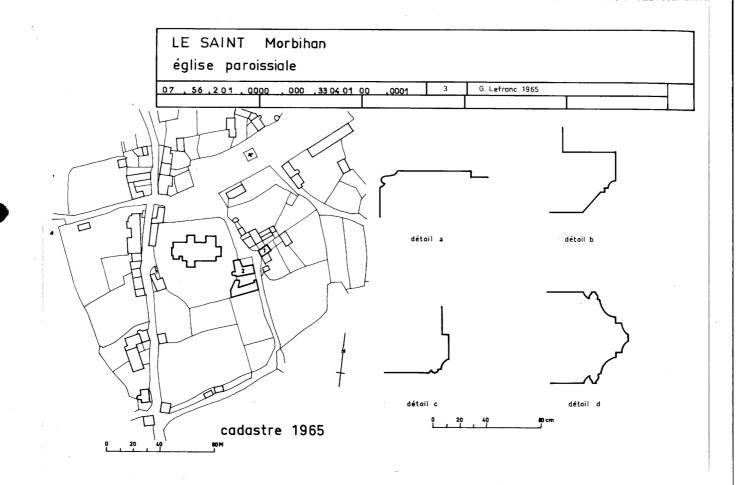
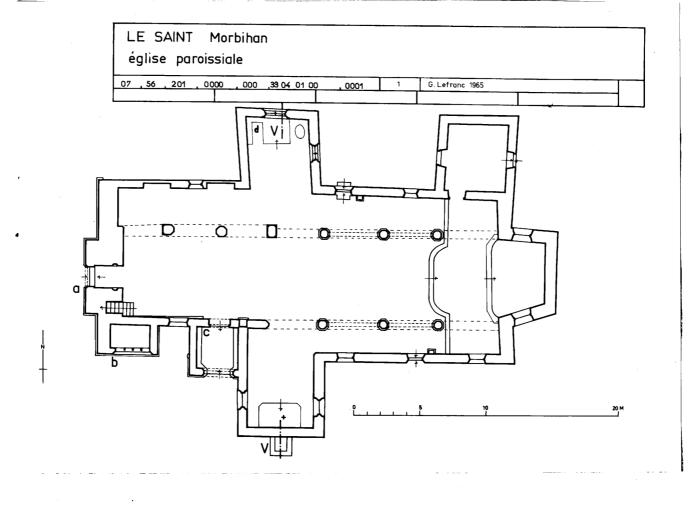
- 1 Plan
- 2 Coupe transversale au niveau des croisillons
- 3 Plan de situation et détails de modénature

Nombreuses irrégularités dues aux modifications successives de la construction. Choeur à 3 pans surélevé par un double emmarchement, bas-côté Nord à 6 travées, bas-côté Sud à 3 travées; 2 croisillons dans la partie médiane, irréguliers. Sacristie en addition sur l'extrémité Ouest du mur Sud. Charpente lambrissée.

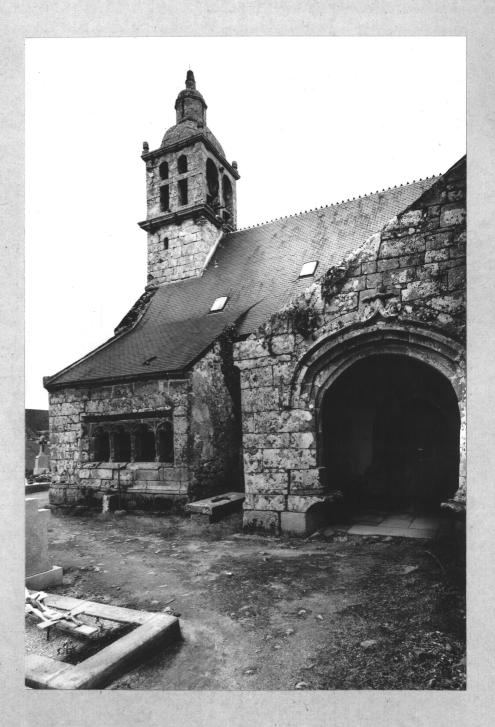
Eglise paroissiale
Ossumire et porche vus d'un angle Sud-mest
Cliché DAGORN
65.56.837.V

A 1'., accolé au massif oriental, ossuaire rectangulaire en appentis (toiture neuve) avec mouluration à la base; ajourés sur le mur Sud d'une longue baie rectangulaire recoupée par quatre lancettes trilobées; l'appareil du mur E. est beaucoup plus grossier.

Porche en appentis: appuyé au mur . du croisillon Sud: traces de reprise dans l'appareil du mur ., avec bénitier à cuve saillante.

Entrée au Sud : rampant avec pierre angulaire saillante, arcade en arc surbaissé surmontée d'une accolade à crochets. Ebrasement à double cavet séparé par une feuillure. Piédroits à pans coupés, base moulurée. Banc de pierre en incurvation audessous des bases, se prolongeant à l'intérieur du porche sur les 2 murs E. et . Porte donnant dans l'église, en arc brisé souligné par un tore. Plafond plat lambrissé à manurat.

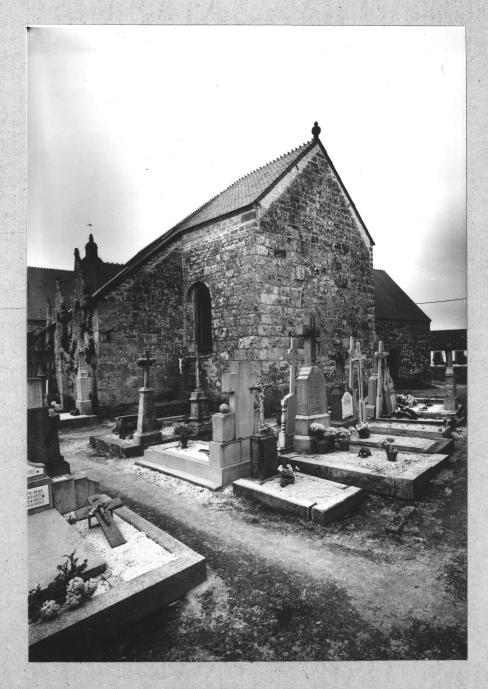
Chevet et sacristie pris d'un angle Sud-Est Cliché <u>DAGORN</u> 65.56.834.V

Chevet: plat et rectangulaire, en saillie sur les murs des bas côtés en appentis. Il est percé au Sud d'une fenêtre plein cintre à ébrasement évasé, de même au Nord.

Pignon central triangulaire, aveugle, avec arc de décharge au milieu entouré de deux pierres saillantes. Traces de remplage indiquant Yancienne haie.

Secristie: ereffée sur le côté Nord, rectangulaire, mercée à l'Est d'une porte rectangulaire basse à feuilleures, à l'Est d'une fenêtre à linteau et appuir monolithe, rectangulaires.

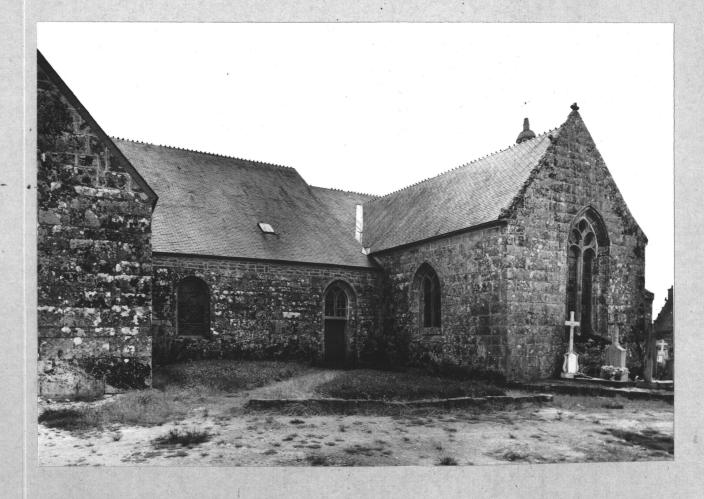
Cliché DAGORN 65.56.838.V

Façade Nord prise du monument aux morts

Façade Nord: mur de la nef (entre la sacriatie et le croisillon) nercé à l'Est d'une fenêtre plein cintre évacée, à l'Ouest d'une ouverture en arc brisé - ébrasement concave constitué d'une porte et d'une fenêtre à lancattes superposées.

<u>Mur Nord</u>: pignon triangulaire décoré de crochets mutilés avec croix de pierre au faîte. Baie axiale en arc brisé ébrasement concave souligné d'une moulure profondémment creusée avec base prismatique.

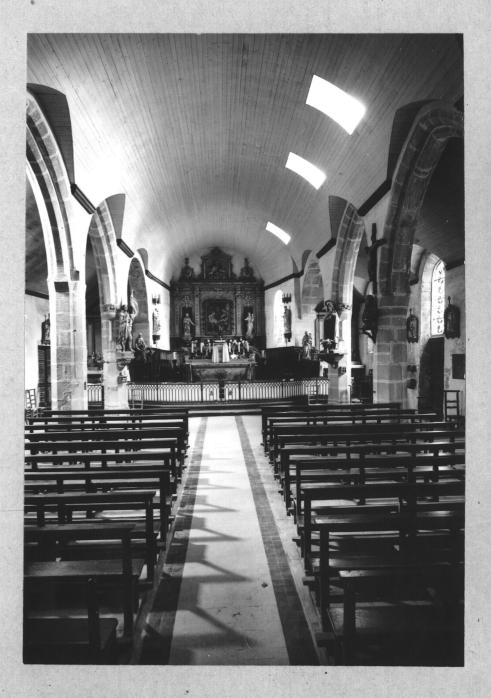
LE SAINT
Eglise paroissiale
Vue axiale de la nef
CLICHE DAGORN
65.56.864.V

Nef: 7 travées de grandes arcades irrégulières du côté Nord. La travée de Est estyplein cintre à simple rouleau retombant sur une console à l'Ouest. Les 2 travées suivantes sont en arc brisé à double rouleau, plus hautes que la précédente. Piles polygonales, avec méplat du côté de la nef et du bas-côté. Chapiteaux à tailloir polygonal. Culot avec bandeau à feuillages et personnages à la 6e travée; 4e travée beaucoup plus basse en arc brisé à simple rouleau - pile rectangulaire à angles abattus à l'Est - 3e et 2e travées encore plus basses à simple rouleau - pans coupés à la base du chapiteau. Pile et tailloir polygonaux.

La dernière travée Quest - est en plein cintre orné d'un large tore prismatique. Chapiteaux plus hauts que dans la travée précédente. Retombée dans le mur même à l'Ouest, sur une pile rechangement à angle abattu, corniche en incurvation formant chapiteaux.

Charpente: l'extrémité 0., (4 premières travées) sont recouvertes d'un lambris en plein cintre reposant sur une sablière en talon. Entraits recouverts d'un coffrage.

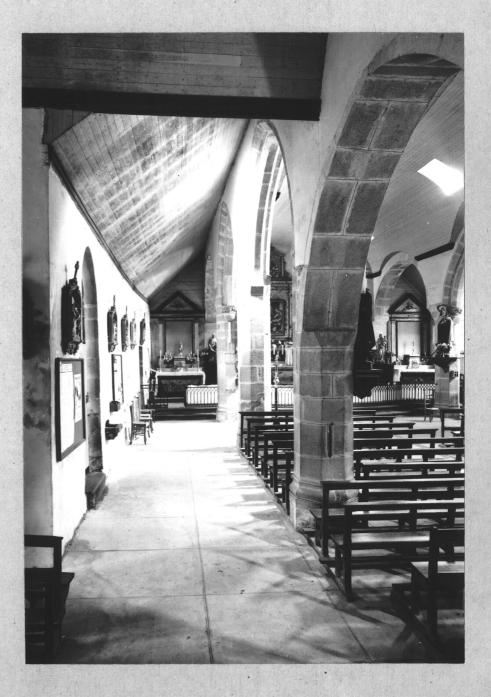
65.56.863.V

Bas-côté Nord

Bas-côté Nord: en appentis, séparé de la nef par 7 travées de grandes arçades décrites, interrompu par le croisillon du ni-veau des 3° & 4° travées.

à 1:0 fenêtre centrale plein cintre ébrasement droit, flanquée d'une grande cavité rectangulaire prolongée jusqu'à terre La charpente de ce côté est en appentis mais avec une partie horizontale du côté Sud, et des liens obliques soutenant l'appentis Tabatière à 1'Est.

à 1'E, porte prolongée en fenêtre. Une traverse détermine une porte rectangulaire avec emmarchement. Fenêtre en arc brisé, remplage formé de deux lancettes en arc brisé surmontées d'un soufflet. Ebrasement concave. Bénitier rectangulaire mouluré sur le piédroit E.; à 1'E. fenêtre plein cintre à ébrasement droit.

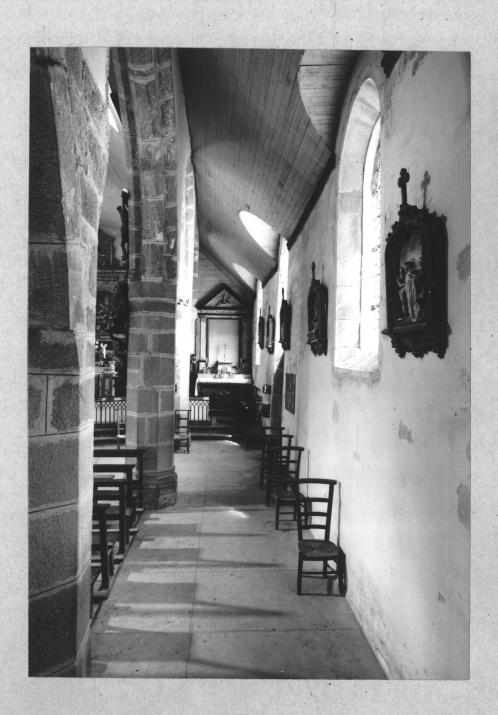
Cliché DAGORN 65.56.862.V

Bas-côté Sud moitié à partir du croisillon

Bas-côté Sud: en appentis, séparé de la nef par 4 travées de grandes arcades. Il prend à 1.0. dans le croisillon Sud. Mur Sud percé au centre d'une porte et d'une fenêtre superposées, porte rectangulaire surmontée d'une baie plein cintre à ébrasement évasé. Emmarchement de pierre. Bénitier rectangulaire mouluré an saillie sur le piédroit E. De chaque côté, deux fenêtres aplein

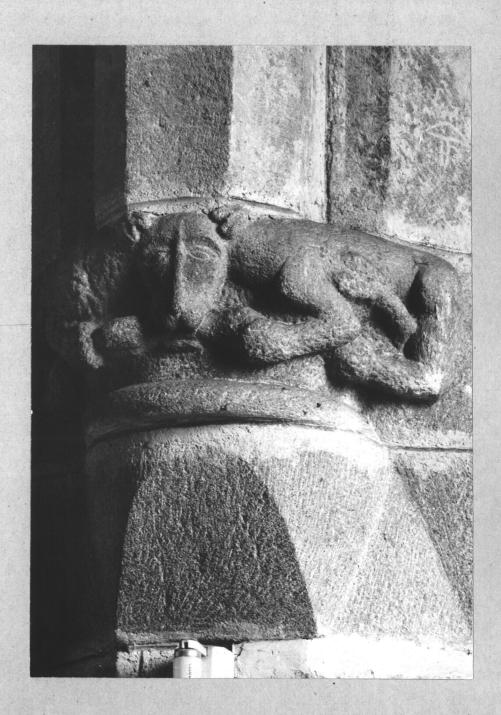
Détail: de chapiteaux de la 3ème travée de chaque de Cliché DAGORN 65.56.861.V

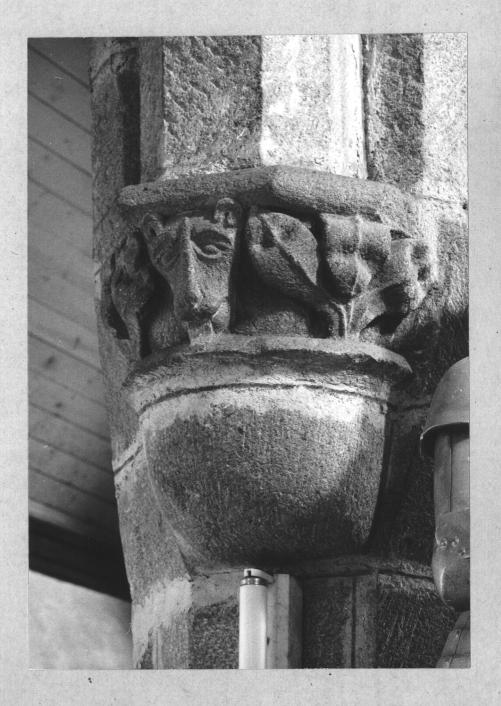
Détail chapiteaux de la Geme travée de la Nord Sur Cliché DAGORN 65.56.860.V

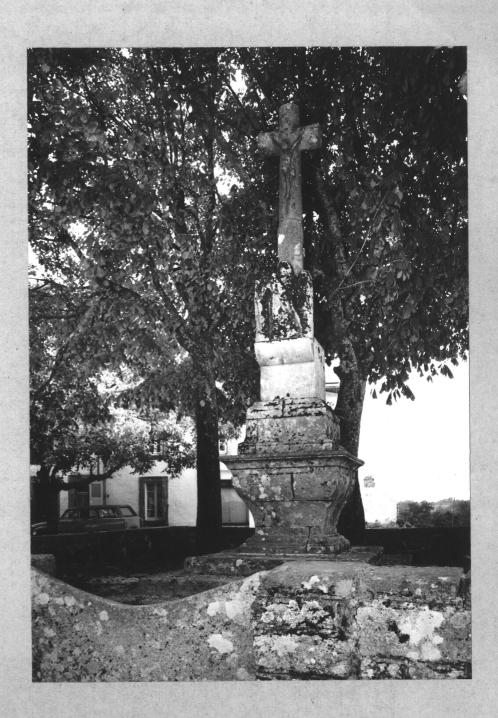
Cliché DAGORN 65.56.844.V

Calvaire en pierre sur la place

Calvaire reposant sur un triple emmarchement carré - Socle carèné avec base moulurée et corniche en incurvation soulignée par une moulure. Second socle en retrait, mouluré, forme approximative en talon renversé. Le haut du calvaire est formé d'éléments rapportés : un socle cubique avec une corniche en saillie du côté Est occupée par une Pieta : la Vierge entourée de deux personnages en pleurants, portant le corps du Christ rigide et presque vertical. Facture rigide, plis géométriques - proposer.

Fût écoté frappé d'un écu.

Dernier élément moderne Christ en fonte

Seuls le socle et le soubassement sont anciens.

Granit. Dimensions du socle : 1,30 m. de côté.

Hauteur totale : environ 3 m.

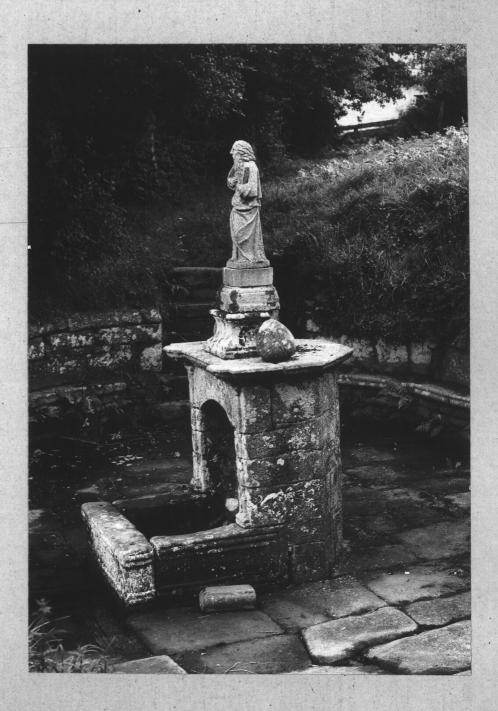
Cliché DAGORN 65.56.598.V

Vue d'ensemble prise du haut de l'escalier Sud-Est

- Fontaine constituée d'une cuve rectangulaire, dominée par 1 niche à sa partie postérieure.
 - Au centre, la fontaine, tournée vers le S.E.

Partie frontale rectangulaire ; à l'arrière 3 pans.

Niche appareillée, à linteau monolithe en arc surbaissé et orné aux extrémités de pilastres dont le fût se continue sur les piédroits. Entablement monolithe formant corniche avec décrochements saillants et moulurés au niveau des pilastres.

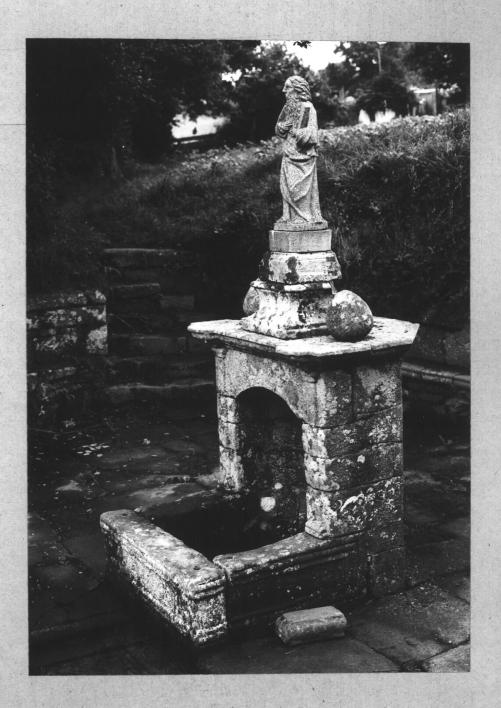
Cliché DAGORN 65.56.599.V

Détail de basin de la fontaine

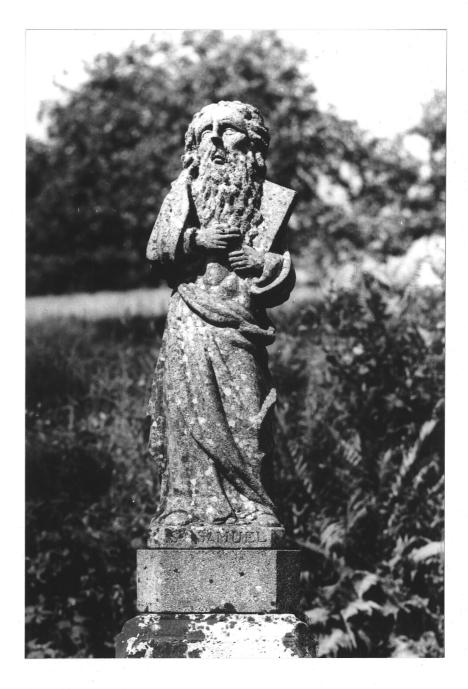
71.56.743 V

Statue de Saint Samuel - vue de face

Statue: de St-SAMUEL (nom écrit sur le sœle). en granit + sombre et + fin que le reste de l'édicule - H. = 0,90 m.

Le Saint, barbu, échevelé, presse un grand livre sur la poitrine.

Cette statue semble postérieure à la fontaine.

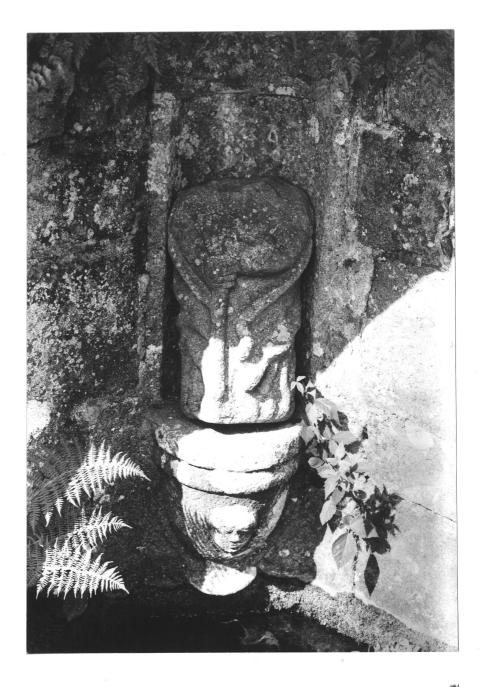
7I.56.744 V

Statuette de pélerin dans la niche

A l'intérieur, statue en granit d'un pélerin dont le visage est mutilé - facture grossière - H. = 0,50 m. - niche décorée d'une coquille à la partie supérieure, d'un cul-de-lampe semicirculaire décoré d'une tête, à la partie inférieure.
