PLOURAY  
commune

KERGUZUL  
adresse ou lieu-dit

MAISON  
dénomination et titre de l'œuvre

MAISON à KERGUZUL

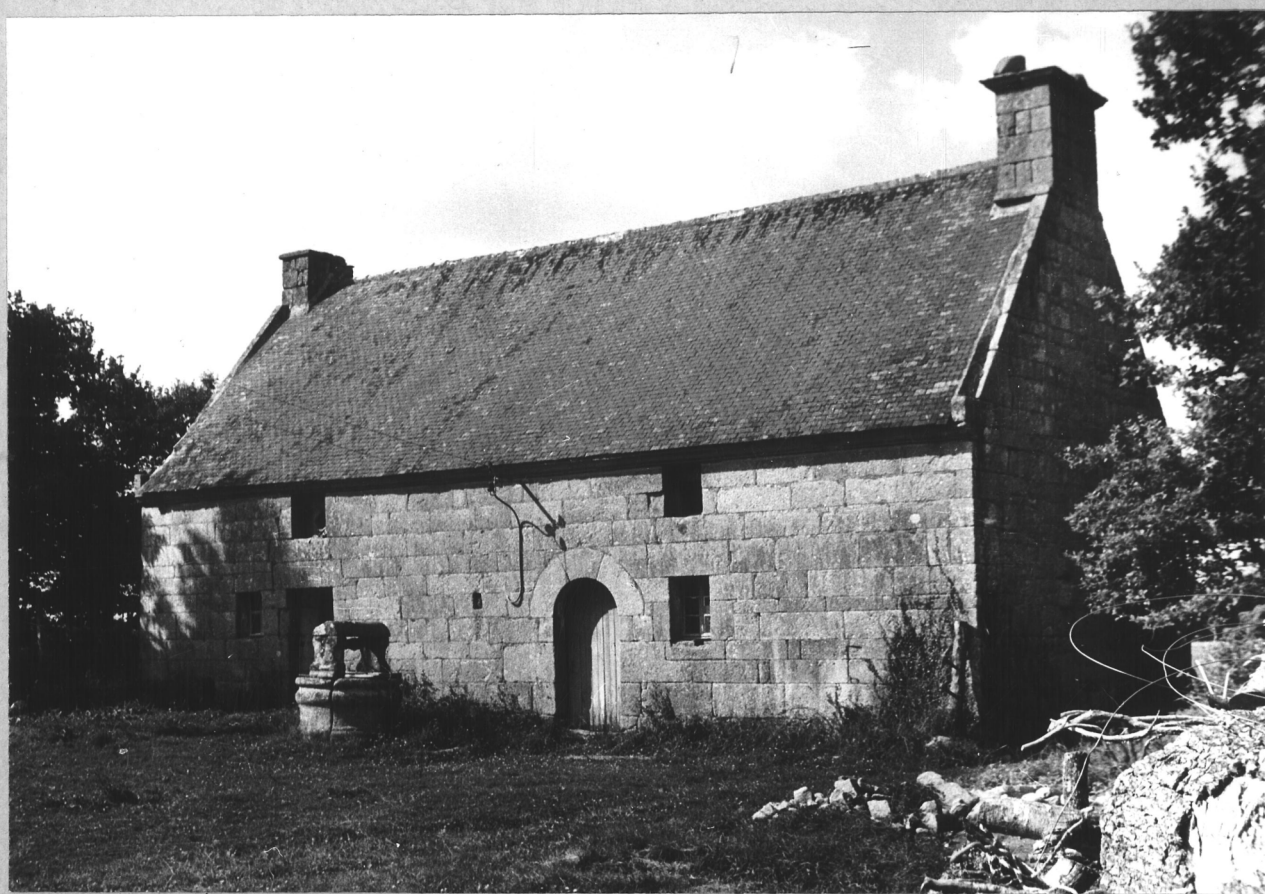
65.56.928.Z1

- Très bel appareil de granit régulier.
- Ouvertures :
  - \* Rez-de-chaussée, 1 porte rectangulaire à linteau monolithe à l'W. ; à l'Est, porte en plein cintre à linteau appareillé. à chaque extrémité, petite fenêtre rectangulaire.
  - \* A 1<sup>er</sup> étage, 2 petites ouvertures rectangulaires.
- Corniche en doucine sous le toit.

A l'Est, belle souche de cheminée à corniche à larmier ; partie supérieure disparue (subsiste une pierre plate taillée en quart de cercle).

Vue d'ensemble de la façade  
de Sud avec le puits.

+ pignon Est

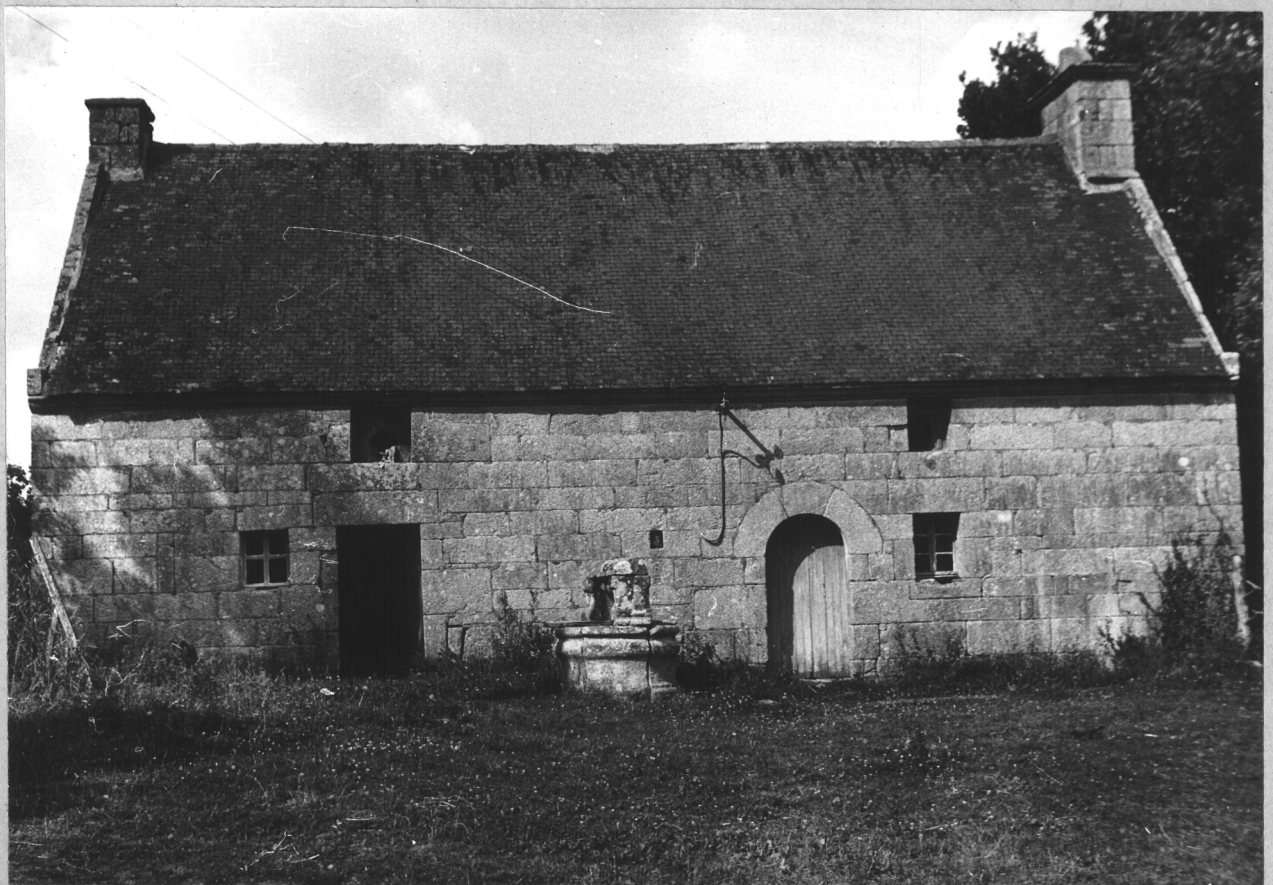
65.56.929.Z1

Tout près de la façade Sud, très beau puits à margelle circulaire reposant sur un emmarchement également circulaire ; constituée de 5 dalles dressées et galbées ; montants grossièrement moulurés supportant une dalle arrondie datée sur sa face Est : 1670 .

Vue d'ensemble de la façade  
Sud-~~Ouest~~ et puits.
