56			PLOURAY				
nº département	commune						-
	KERSOLO						
		adresse ou	ı lieu-dit				
PONTIVY	GOURIN						
arrondissement							
	·		ISON			35 ()1
		dénomination	on et titre de l'œuvre			mat	ricule
Repérage							
Carte I.G.N.	échelle : 1/50 000°	feuille :	ROSTRENEN	Lambert :	1	x	17370
	,					Υ	06525
Cadastre	année : 1838	section :	A1		63	•	00525
Cadastre				parcelle :			
	année : 1958	section:	A1	parcelle : 192			
Propriétaire : Mon	nsieur Emile LE GA	C à Ty-er-	-yer (Plouray)				
Destination actuelle :							
Protection M.H.:							
État de conservation :							
Dossier établi le :		par					
revu le :		par

MAISON à KERSOLO

MAISON A KERSOLO

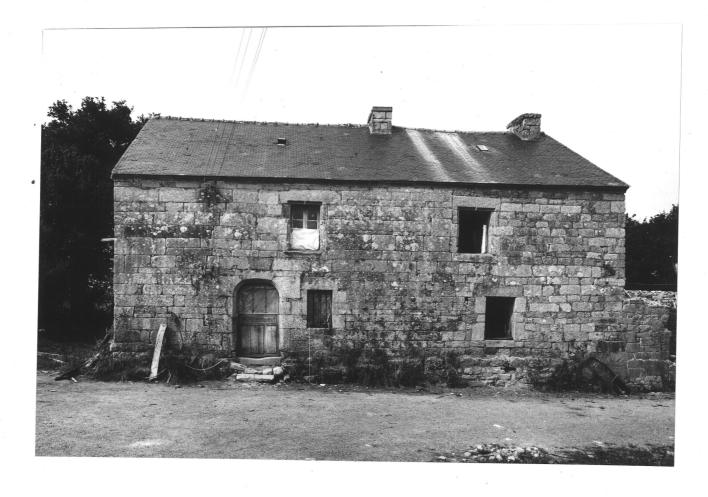
65.56.904 Z

- Bel appareil de granit.
- Ouvertures régulières.

- Porte en anse de panier à 1'W. : linteau mouluré, piedroits chanfreinés.
- 2 fenêtres rectangulaires à linteau monolithe à droite de la porte

- 2 fenêtres rectangulaires à linte menœux ont disparu; encadrement chanfreiné et appui mouluré.

- Sous le toit, corniche par incurvation.

Façade Sud

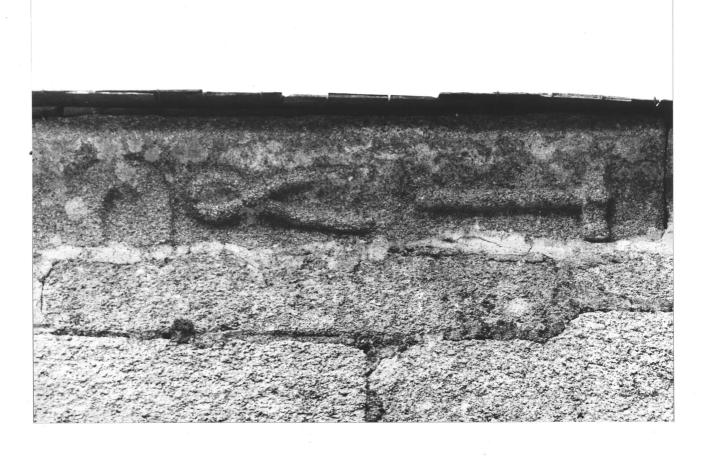
71.56.919 V

Façade Sud - marque d'artisan sur la corniche

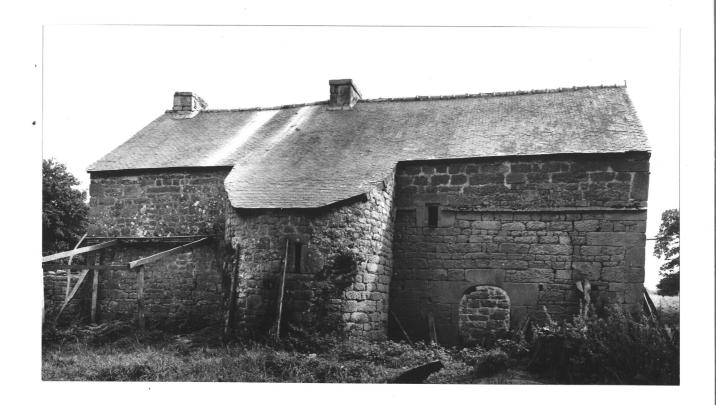
71.56.915 V

Petit appareil de granité Tourelle d'escalier semicirculaire au centre de la façade, ouverte d'une petite fenétre rectangulaire à encadrement chanfreiné. Partie occidentale cachée par un appentis moderne.

Face postérieure Nord

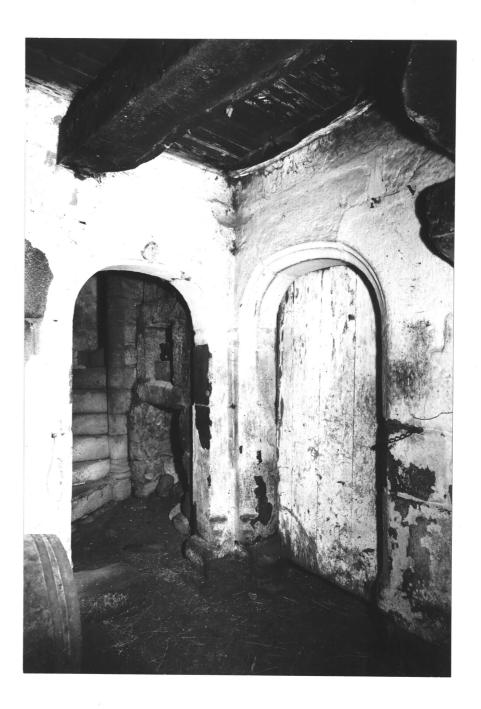
71.56.917 V

Au Nord, porte d'accès à l'escalier : en anse de panier, encadrement mouluré formant accolade au-dessus du linteat Dans la pointe de l'accolade, tête sculptée, presque effacée.

Porte symétrique dans le mur de refend, en anse de panier simple.

Portes de la pièce occidentale du rez-de-chaussée

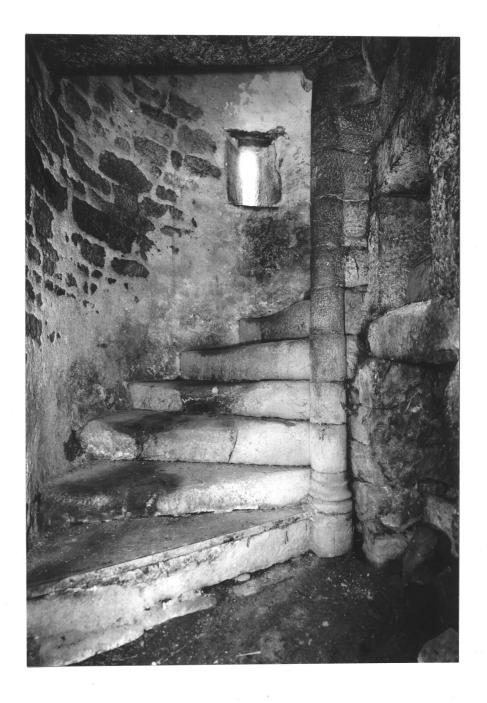
7I.56.9I6 V

A vis, en pierre. Base de la vis moulurée. Dans la maçonnerie reliant la vis au mur Nord de la maison, 2 niches rectangulaires superposées - toiture en appentis.

Intérieur : escalier à vis

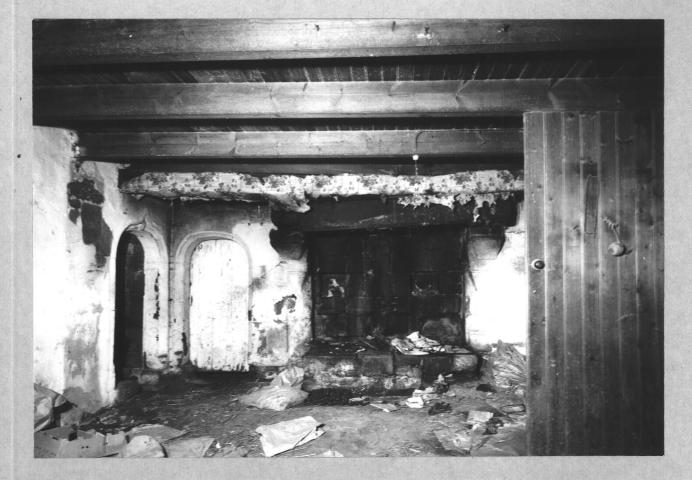
Dans la pièce W., cheminée monumentale contre le mur de refend; linteau monolithe, piedroits chanfreinés amortis par une pyramide renversée. Consoles biaises simples.

Vue de la cheminée de la pièce Ouest

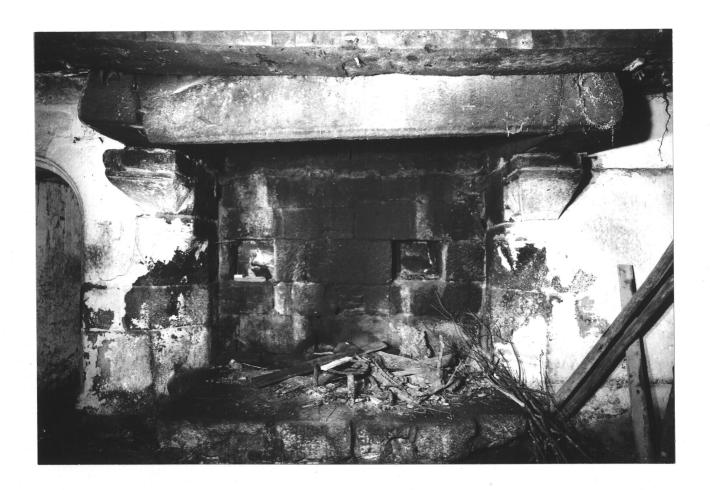
71.56.918 V

Rez-de-chaussée : cheminée de la pièce Ouest
