PLOURAY  
commune

MAISONS  
dénomination et titre de l'œuvre

MAISON à SAINT DELEE

MAISONS A SAINT-DELEC

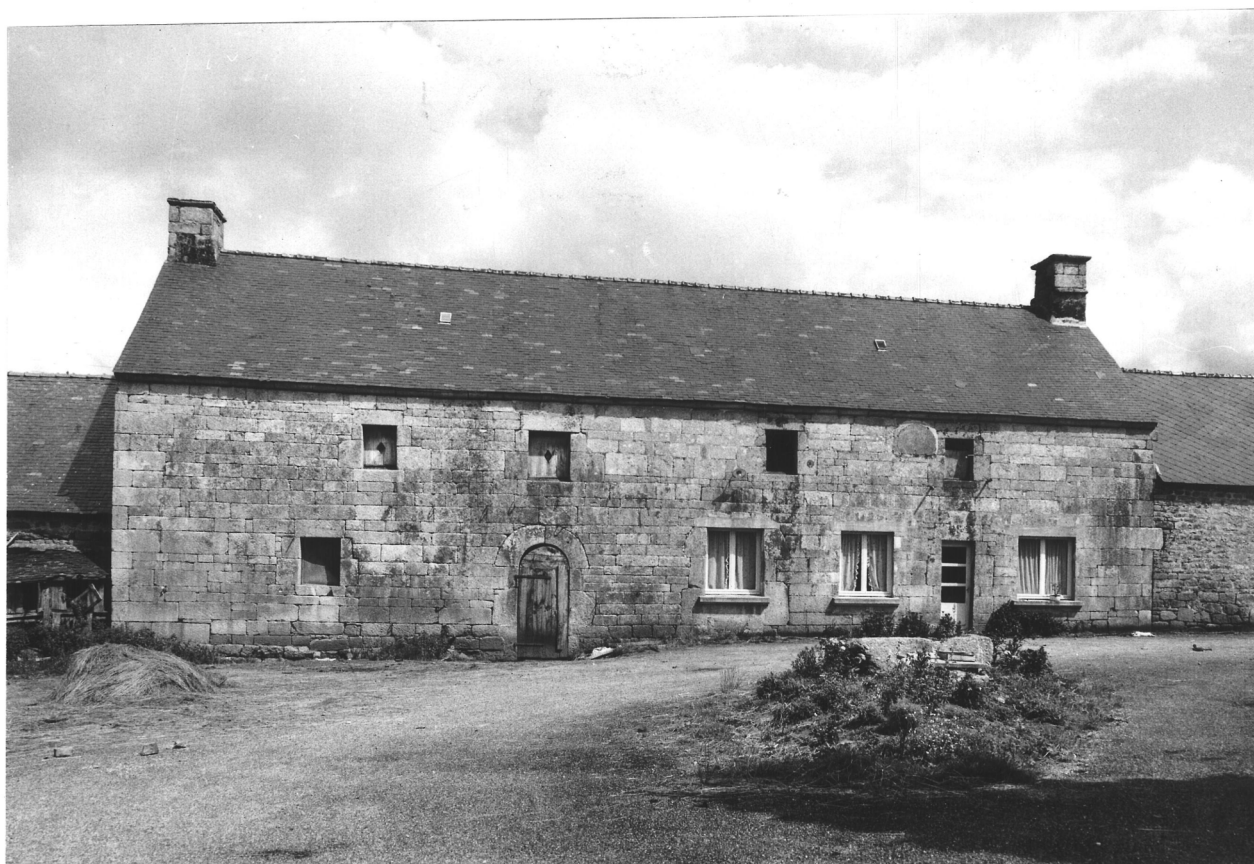
Maison A - Face antérieure

Façade principale au Sud :

Très bel appareil de granit. Chaînage d'angle - corniche en doucine.

Ouvertures :

Fenêtres rectangulaires, à linteau monolithe.

- rez-de-chaussée :

3 fenêtres dont 2 refaites à l'Est.

3 portes : celle de gauche en plein cintre, celle du centre rectangulaire (en cours de réfection), celle de droite, très haute et étroite, de proportions disgracieuses.

- A l'étage : 4 fenêtres simples. Près de la fenêtre Est, cadran solaire circulaire, en ardoise, daté 1668.

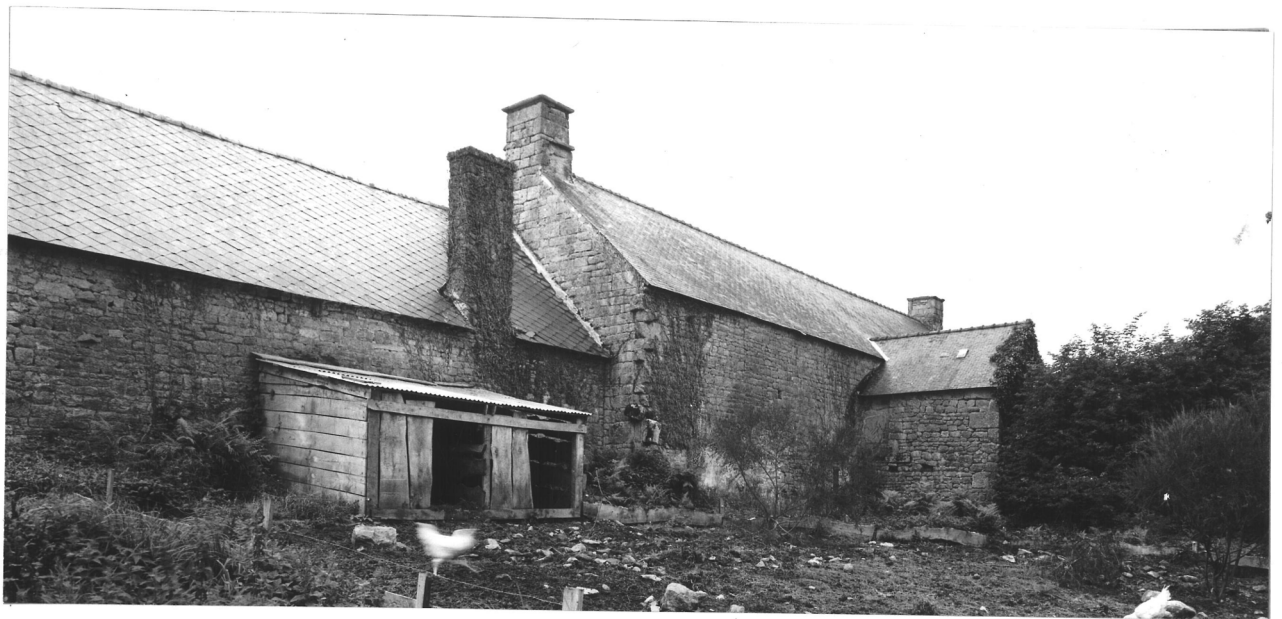
Maison A - face postérieure

Façade Nord :

Petit appareil de granit. Chaînage d'angle. De même pour le pavillon d'escalier.

2 portes rectangulaires murées.

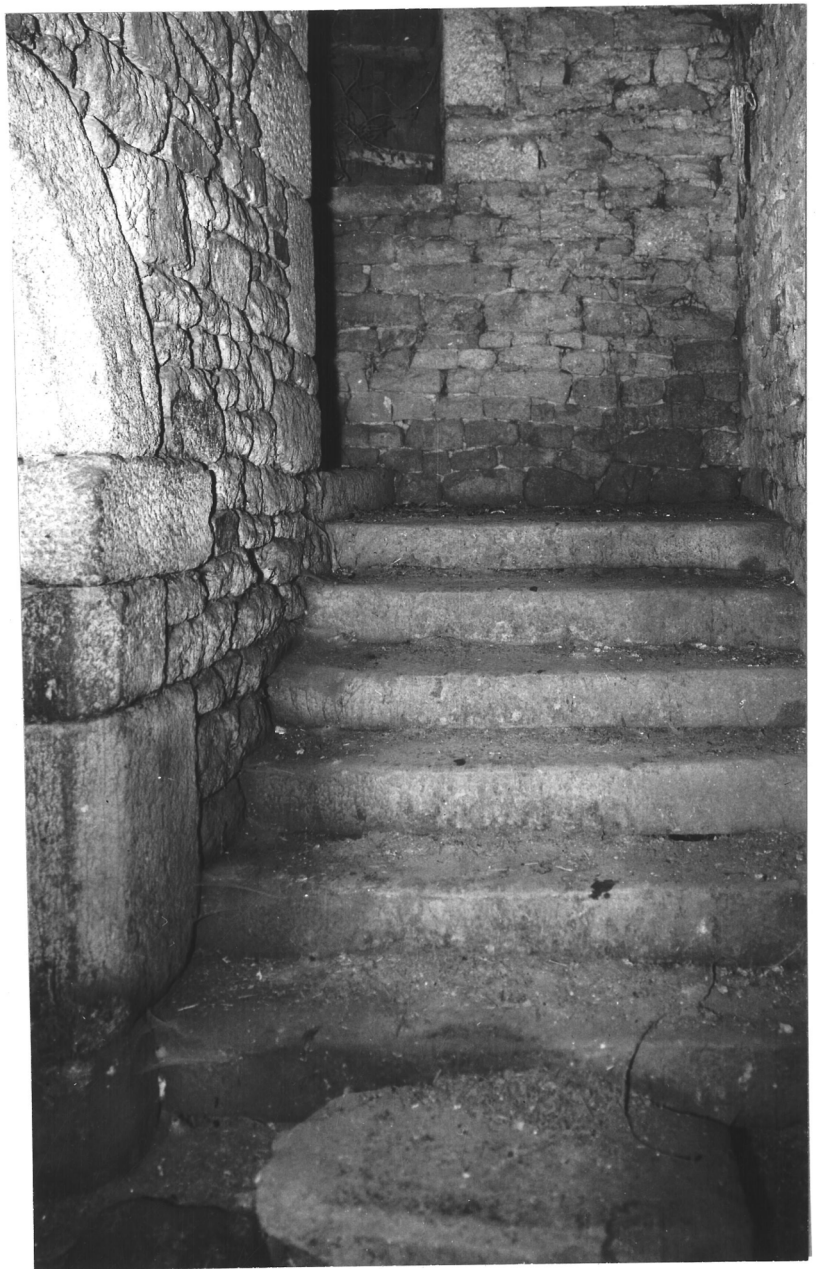
Maison A - Intérieur : escalier

Escalier en pierre, à 2 volées et un palier coupé de 2 marches.

Noyau central constitué par un mur ouvert d'une porte en anse de panier donnant accès à un réduit situé sous la cage de l'escalier

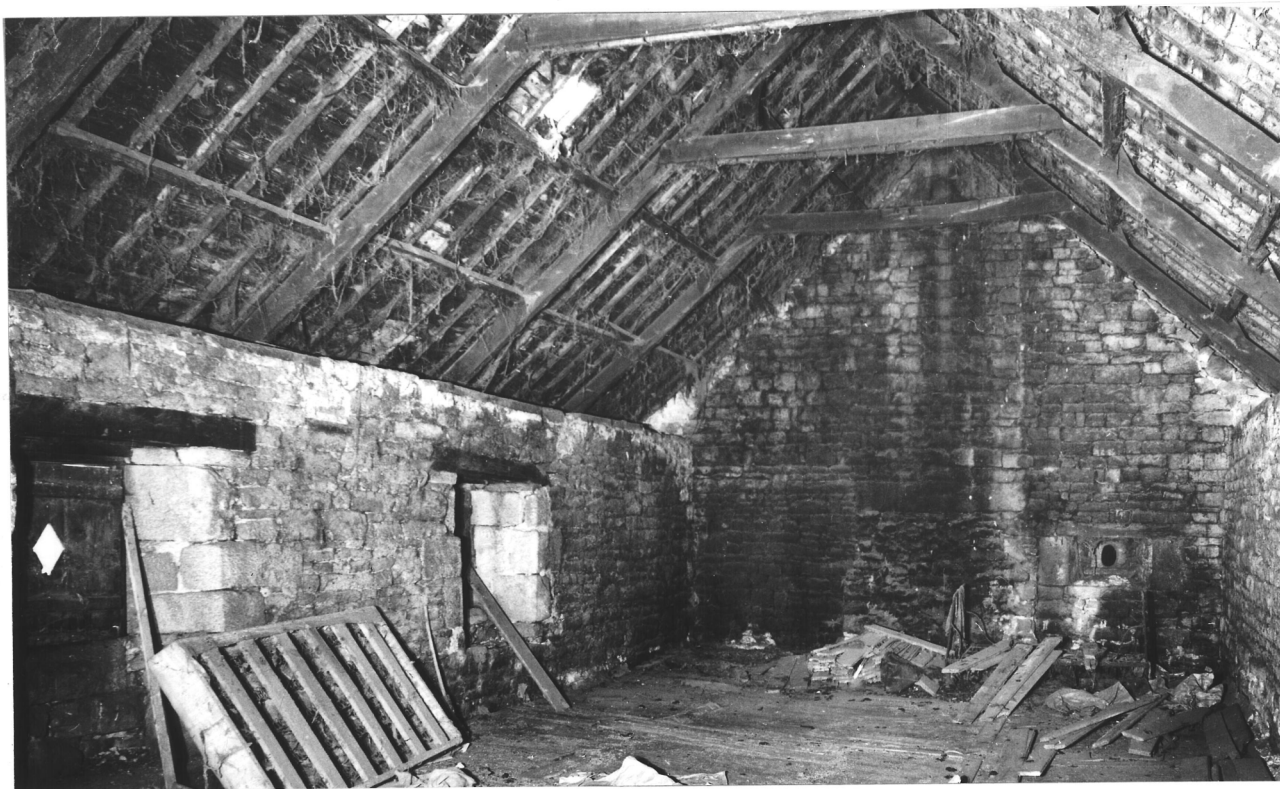
Maison A - vue générale  
de la pièce du 1er étage

En complète réfection à l'intérieur. Cloisons modernes. Toutes les cheminées ont été supprimées.

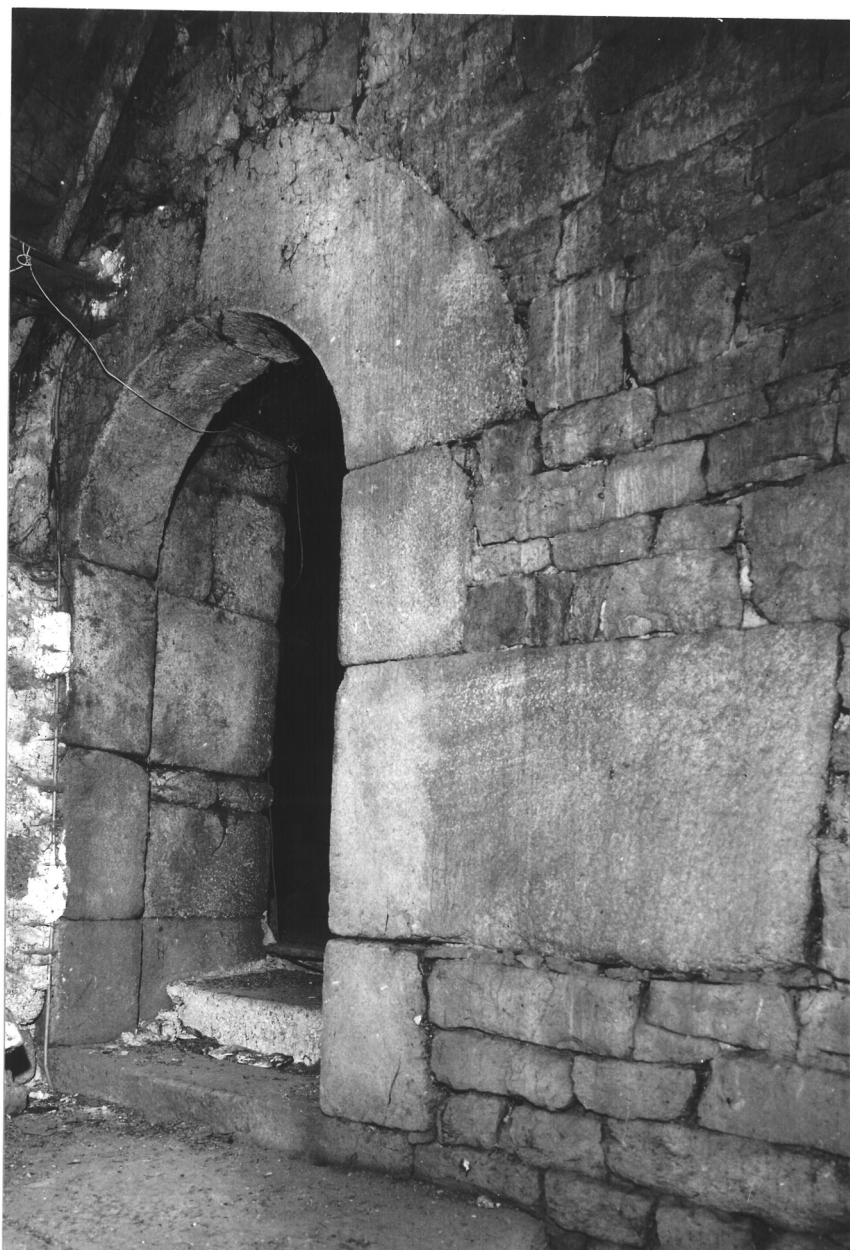
Maison A - Intérieur :  
porte du palier du 1er étage

Au niveau du palier supérieur, porte en plein cintre.

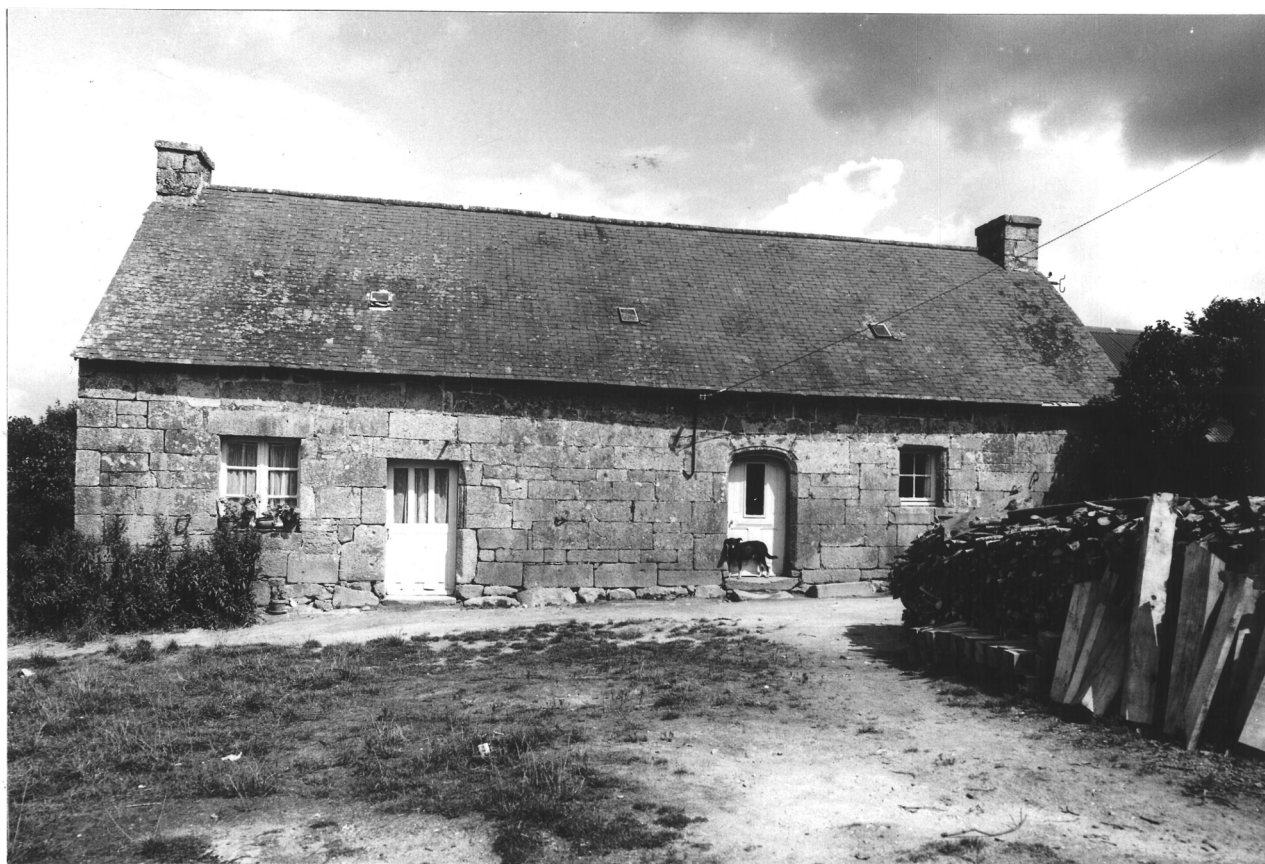
Maison B - face antérieure

Façade Sud :

Bel appareil de granit.

Ouvertures régulières.

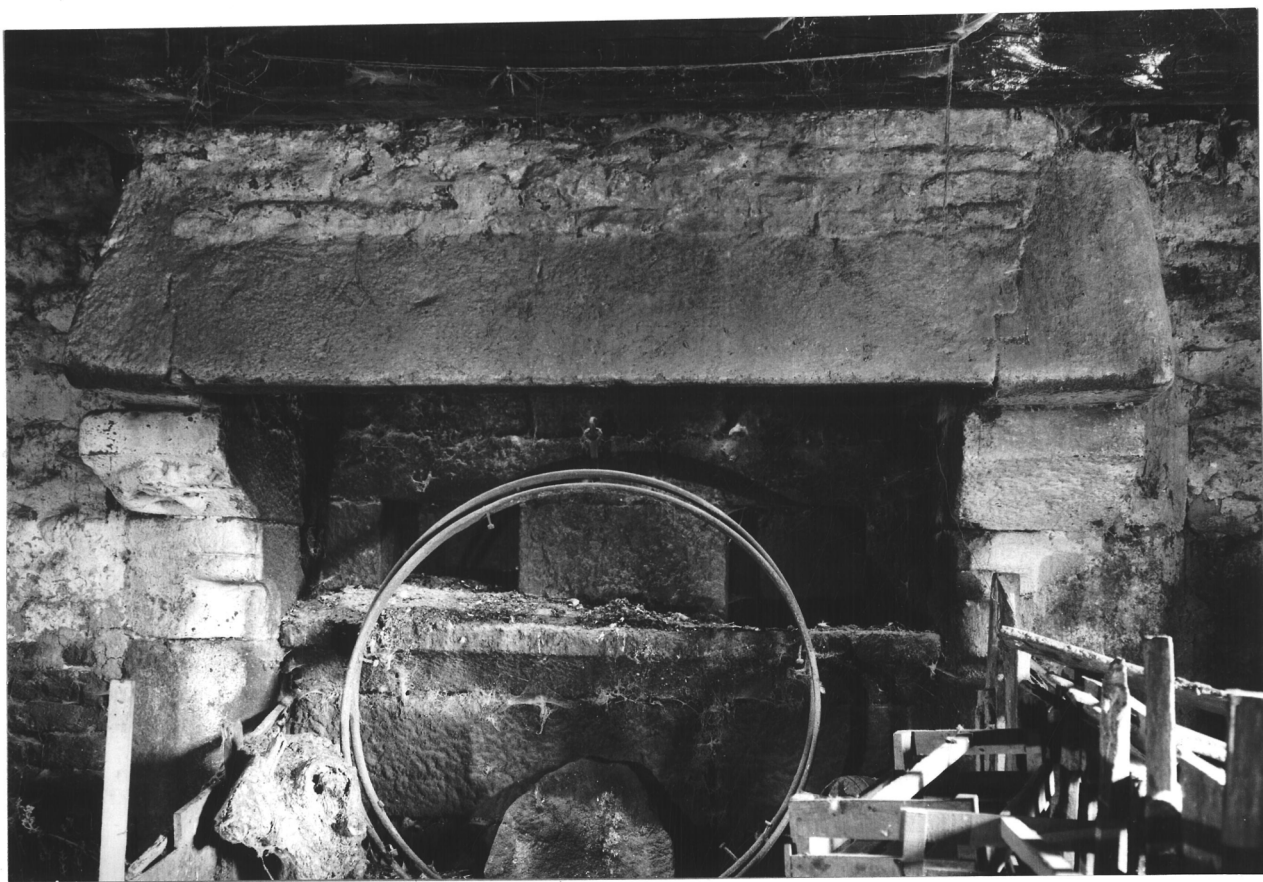
Maison C - Rez-de-chaussée :  
cheminée

Dans la pièce W., contre le mur de refend, cheminée monumentale à linteau monolithe. Piedroits appareillés. A gauche, console de

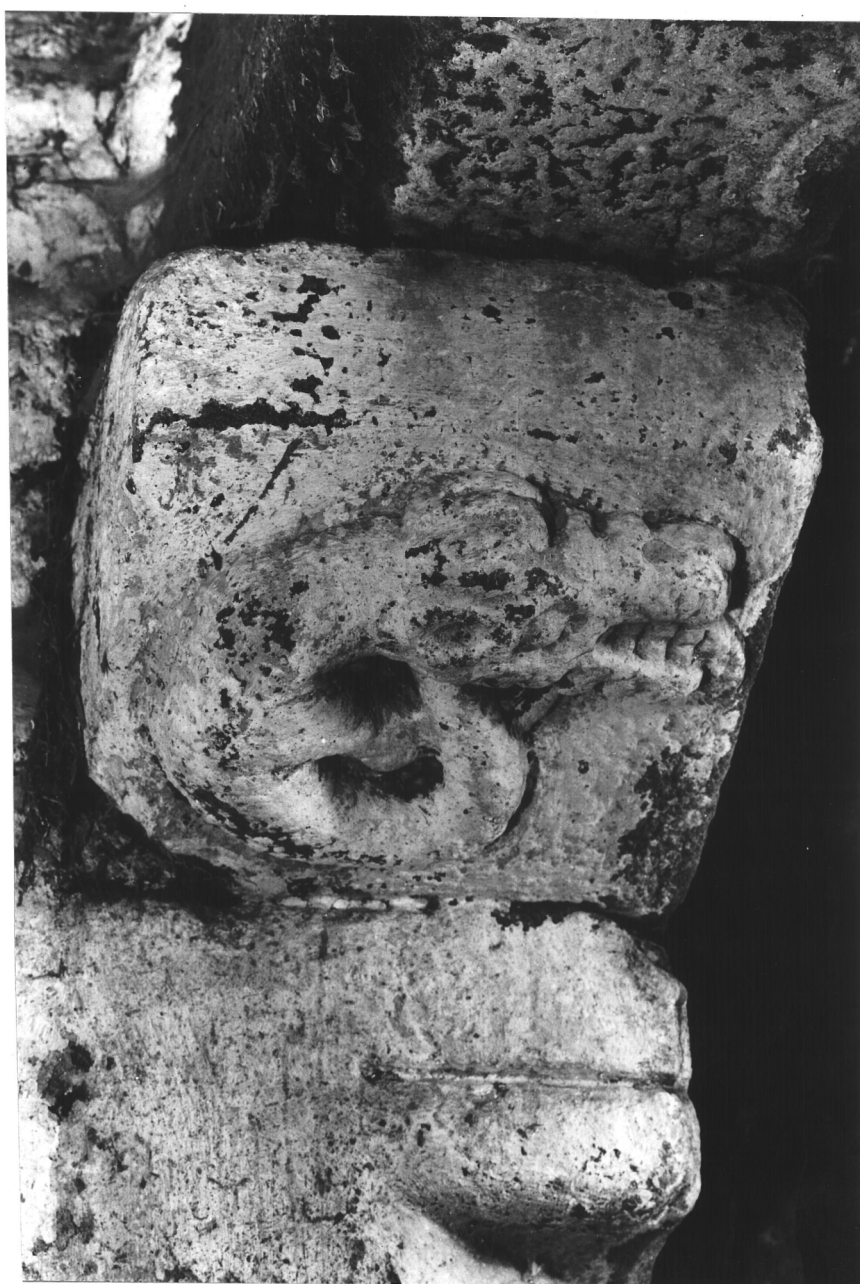
Maison C - Rez-de-chaussée,  
cheminée : corbeau gauche

corée d'un dragon.

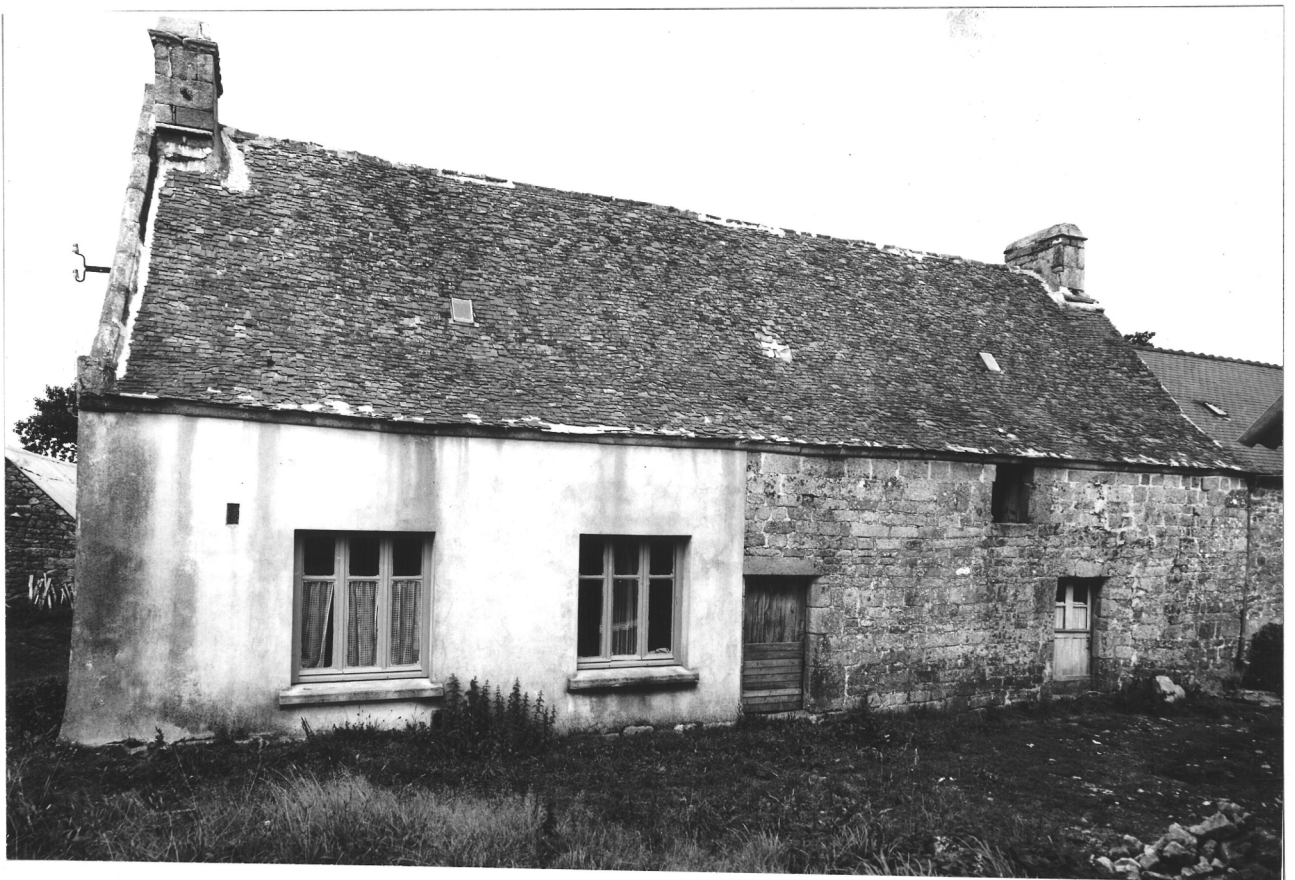
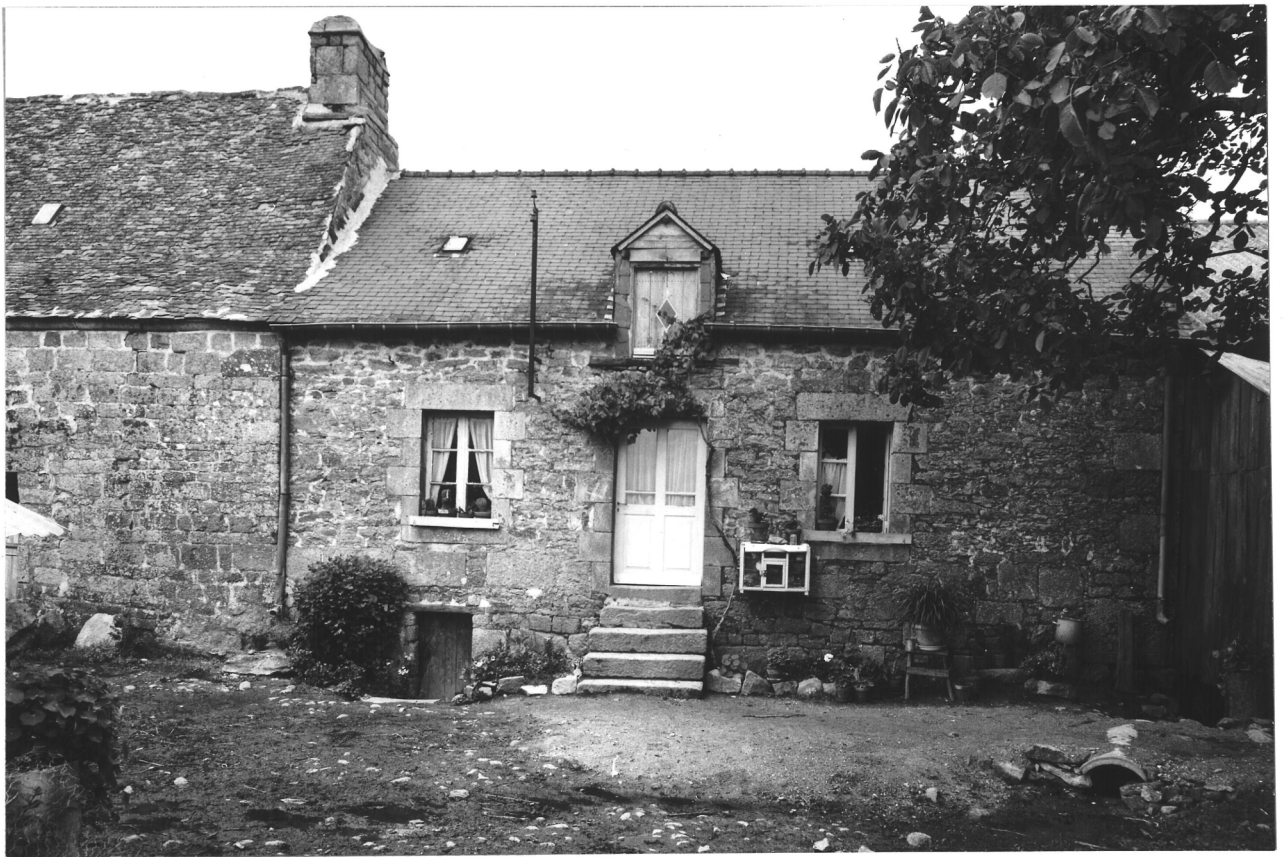
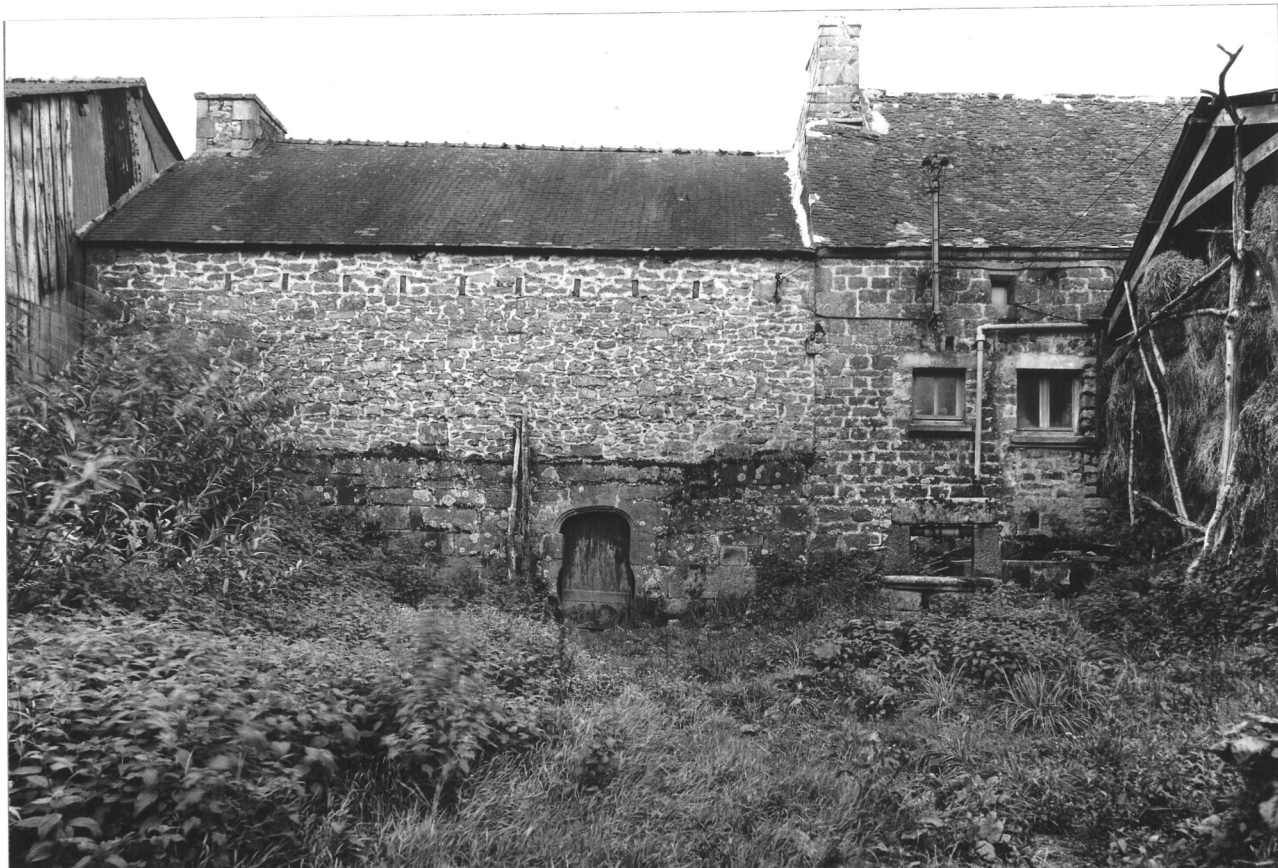
Maison D : Remaniements extérieurs et intérieurs importants.

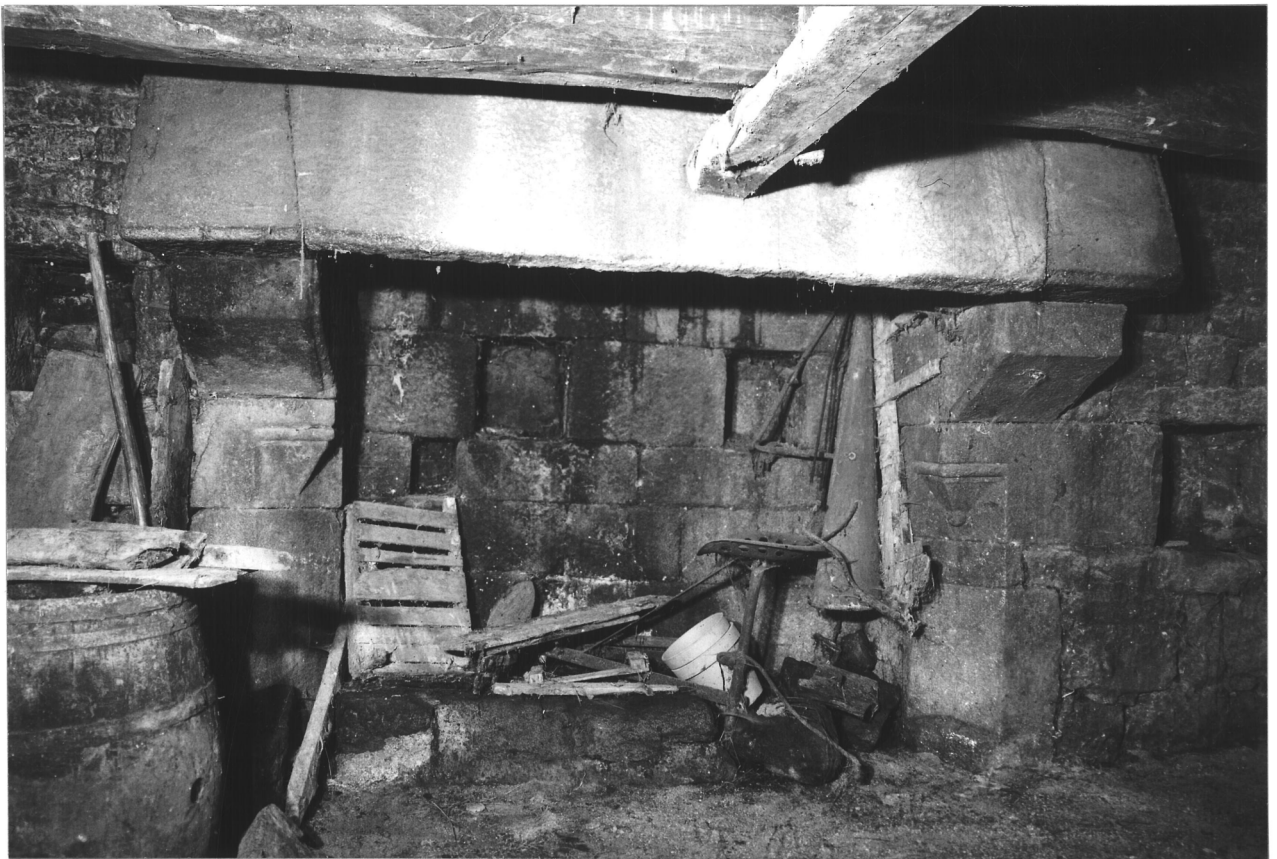
Maison D - rez-de-chaussée :  
cheminée Est

Dans la cave, à l'Est, cheminée monumentale à linteau monolithique, piedroits appareillés et chanfreinés, amortis par des pyramides renversées - motifs analogues dans la maison B, et fréquent dans la région (eX KERSOLO...)
