#### CHAPELLE SAINT GUENIN

# HISTORIQUE

# DESCRIPTION EXTERIEURE

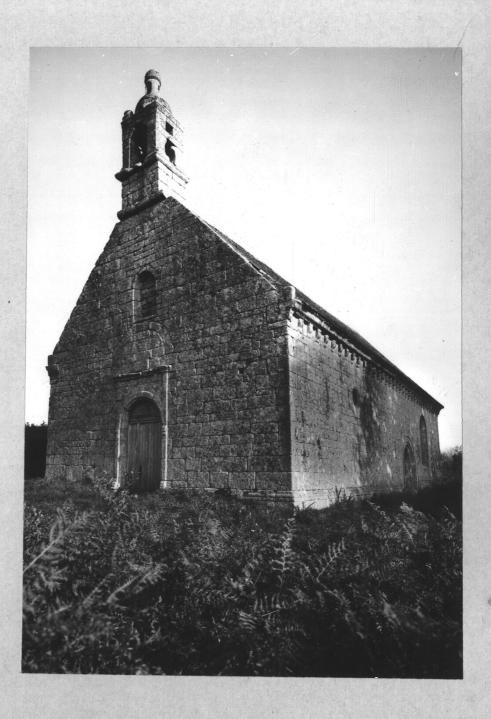
Vue de la façade Ouest

<u>Façade Ouest</u>: pignon triangulaire commençant en retrait des pierres saillantes angulaires elles-mêmes portées par des corbeaux.

Porte centrale en arc plein cintre soulignée d'un bandeau plat et flanquée de 2 pilastres plats à double étagement. Base et chapiteau moulurés, chapiteau intermédiaire à denticules. Les pilastres sont réunis par une corniche en larmier droite avec un ressaut au-dessus du pilastre.

Porte surmontéé d'un arc de décharge. Au-dessus de l'arc de décharge baie plein cintre, de petites dimensions, à ébrasement évasé.

Clocheton de plan carré, en saillie par rapport au pignon droit dont il est séparé par une corniche arrondie. Base carrée couronnée d'une corniche en talon.

Chambre de cloches à 4 baies à linteau monolithe porté par 2 corbeaux. Baies Nord et Sud plus petites et recoupées par une traverse.

Flèche arrondie en demi-sphère surmontée d'un clocheton coiffé d'une autre demisphère et percé de 4 petites ouvertures plein cintre.

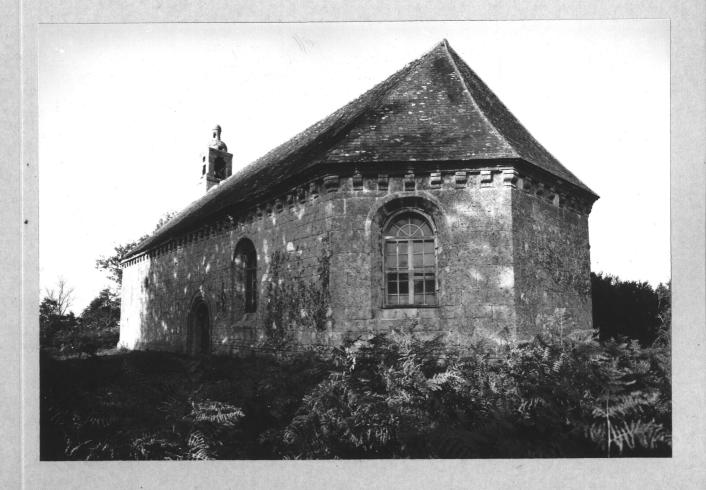
Façade Sud

Facade Sud : les ouvertures sont rejetées vers l'Est sauf un oeil de boeuf à 4 claveaux chanfreinés à louest.

A l'Est, porte plein cintre à ébrasement mouluré en talon, archivolte assez large à 2 bandeaux plats.

Pierre sculptée au-dessus de la porte, portant une miscription :

L'en 1658 fut rebâtie cette chapelle : LE MV YVONNIC RECTEVR

M. CLEDERC. CURE

La porte est flanquée à l'Est d'une fenêtre plein cintre, ébrasement en talon souligné par une feuillure extérieure.

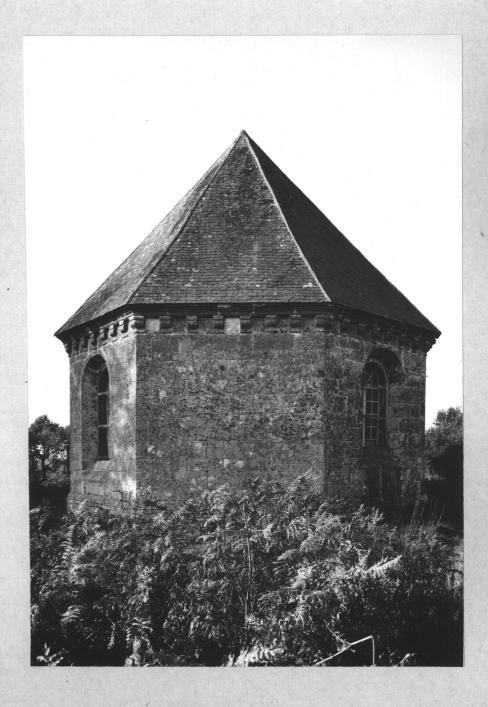
PLOURAY
Chapelle Saint-Guénin
Chevet vue axiale

<u>Chevet</u>; polygonal à 3 pans égaux recouverts par une toiture à pans coupés. Le pan central est aveugle. Les deux pans Nord et Sud sont percés chacun d**é**une baie plein cintre à ébrasement évasé.

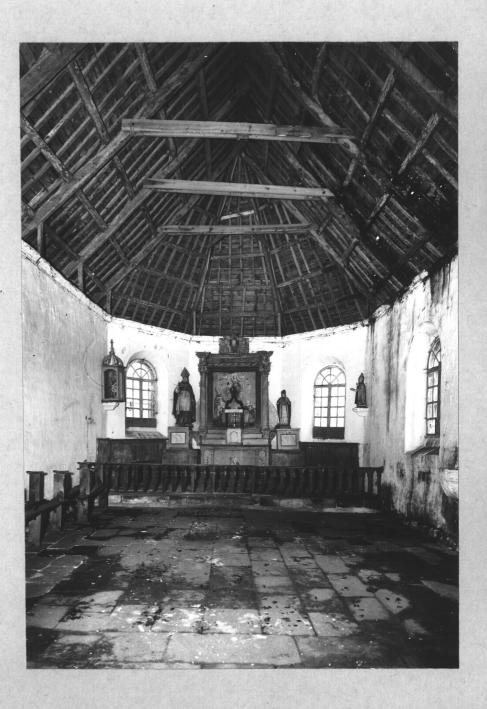
Vue générale du choeur et de la nef

Rectangulaire, choeur polygonal avec emmarchement de granit, charpente apparente, sol dallé de granit, murs enduits à la chaux.

<u>Choeur</u>: séparé de la nef par une emmardhement de granit souligné par une table de communion en bois découpé moderne.

Pan central occupé par un retable au-dessus de l'autel. De chaque côté sur les pans coupés deux baies semblables plein cintre à ébrasement évasé. Même chassis d'imposte en éventail qu'à la fenêtre Sud.

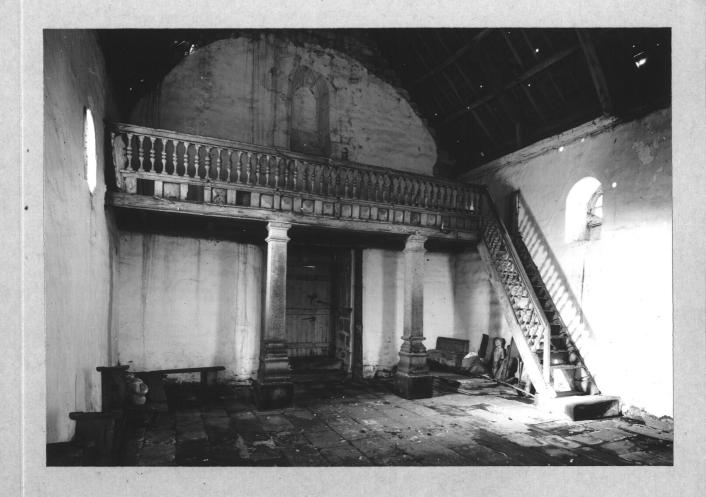
Tribune du fond, prise du mur Sud.

<u>Mur Oues</u>t : percé d'une porte centrale plein cintre à ébrasement droit, double emmarchement intérieur. Au-dessus dans l'alignement de la porte petite baie plein cintre à ébrasement évasé, murée. A hauteur d'appui de cette baie le mur forme un décrochement. La partie la plus haute étant plus mince.

Tribune: appliquée sur le mur ouest portée par deux piliers de granit à base carrée moulurée, fût monolithe à arêtes vives, chapiteau mouluré. Poutres de soutènement encadrant la porte. Balustrade assez légère à balustres tournés à triple renflement, reposant sur une frise pleine à pointes de diamant. Escalier au Nord à volée droite, reposant sur une épaisse dalle de granit. Même rampe à balustres que la tribune.

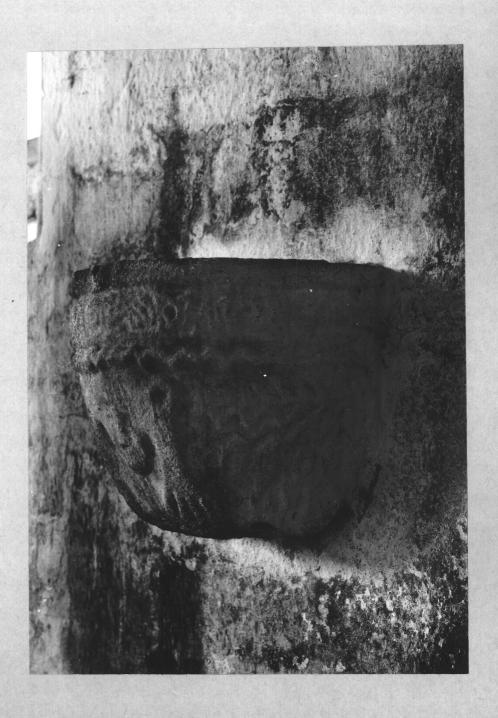
Détail du bénitier de la porte Sud

Piedroit Est: gros bénitier à cuve arrondie décorée d'un buste de personnage stylisé, bras encadrant la tête, surmonté d'une frise à décor géométrique.
