56 lépartement			PLOURAY commune		
		STAI	NVEN		
		adresse o	ou lieu-dit		
PONTIVY arrondissement	GOURIN canton				
			AISON cion et titre de l'œuvre		35 01 matricule
Repérage					
Carte I.G.N.	échelle : 1/50 000°	feuille :	ROSTRENEN	Lambert : 1	х 1754 у 0648
Cadastre	année : 18 3 8	section :	E1	parcelle :157	
	année : 195 8	section:	E1	parcelle : 367	
Propriétaire : M. de	FREDY				
Destination actuelle :					
Protection M.H.:					
État de conservation :					
Dossier établi le :		par			
revu le :		par

MAISON à STANVEN

H I S T O R I Q U E

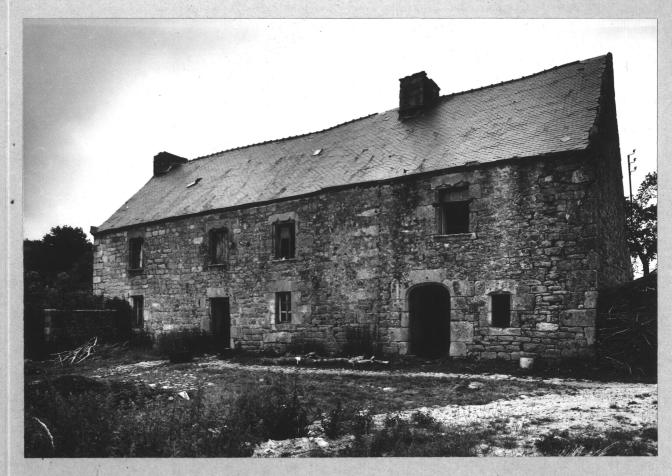
Vue générale de la façade Sud

Façade Sud.

- * partie W. Façade à ouvertures régulières en petit appareil de granit 2 étages (R + 1). Chaînages d'angle harpés.
- Au rez-de-chaussée, porte centrale rectangulaire à linteau monolithe et piedroits chanfreinés; à l'W., fenêtre rectangulaire chanfreinée; à l'Est, fenêtre rectangulaire simple.
- A l'étage, 3 fenêtres identiques rectangulaires correspondant aux ouvertures du rez-de-chaussée : linteau droit orné d'une double accolade, piedroits chanfreinés, appui mouluré.

- sous le toit, corniche par incurvation.
- * partie E petit appareil de granit très irrégulier, chaînage d'angle harpé à l'est.

Ouvertures irrégulières :

- au rez-de-chaussée, porte en arc surbaissé à encadrement chanfreiné; à l'Est, petite fenêtre rectangulaire à encadrement chanfreiné et à linteau orné d'une accolade.
- à l'étage, fenêtre rectangulaire, encadrement chanfreiné, linteau orné d'une double accolade, appui mouluré, emplacement d'une traverse disparue. Sous le toit, corniche par incurvation.
- * pignon Est. petite appareil de granit. Trace de reprise au Nord, au niveau de l'appentis.

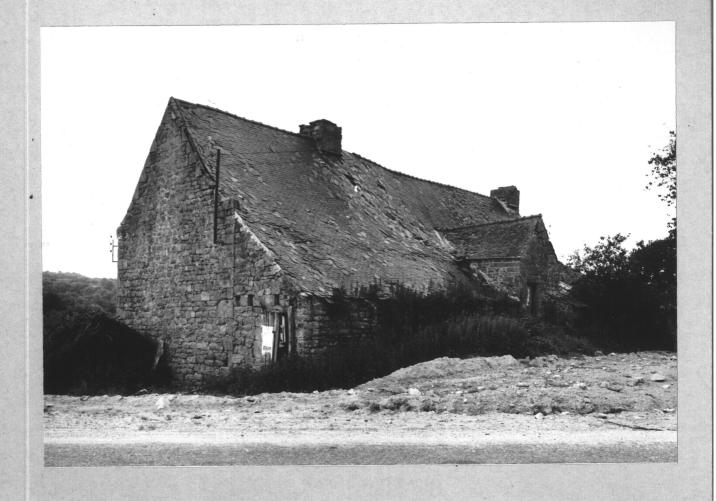
Vue générale de la façade Nord prise du Nord -Est.

* Façade Nord.

- pavillon d'escalier au centre, couvert d'un toit en bâtière. Dans le mur N. du pavillon, porte rectangulaire à encadrement chanfreiné.
- de chaque côté du pavillon d'escalier, appentis en petit appareil de granit et toit très bas. A l'W., petite ouverture rectangulaire à encadrement chanfreiné. La hand de l'appendis prolonge alle de la bâtice de batement antical.
- * pignon W. Petit appareil de granit. Trace de reprise au niveau de l'appentis au Nord.

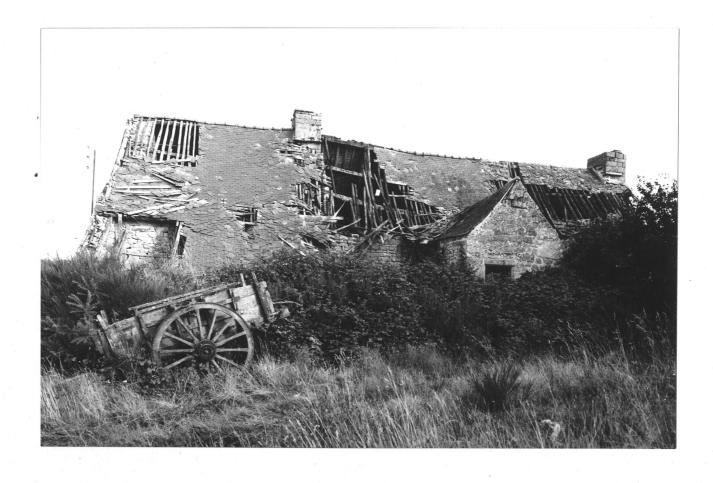
71.56.814 V

Vue générale de la face Nord

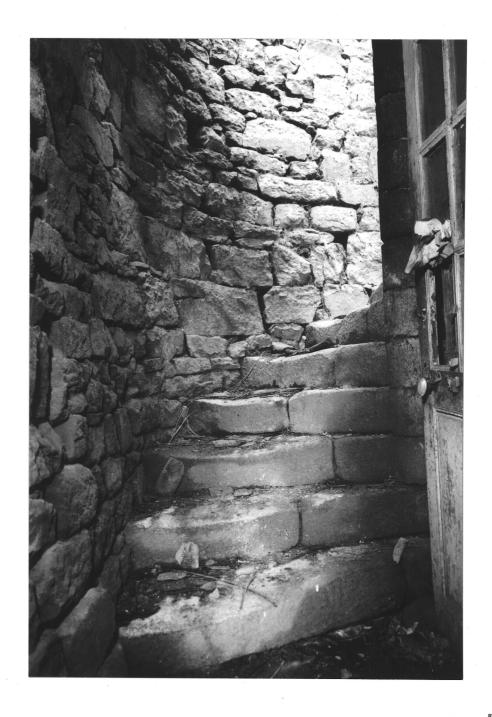
71.56.815 V

- ESCALIER :

A vis, en pierre.

Couvert d'un toit en bâtière - mur droit à l'Est, arrondi à l'ouest

A gauche de la porte d'accès, montants chanfreinés d'une perte murée

Porte rectangulaire dans le mur Nord

Vue de l'escalier à vis

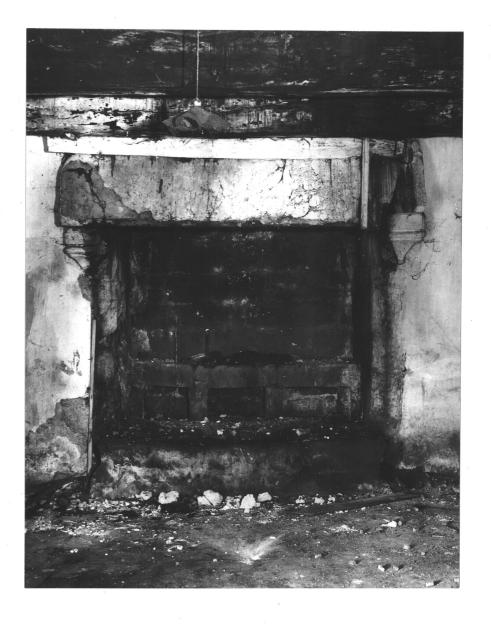
71.56.816 V

1 cheminée monumentale contre chaque pignon - même décor que pour celle: de l'étage.

Rez-de-chaussée : cheminée Ouest

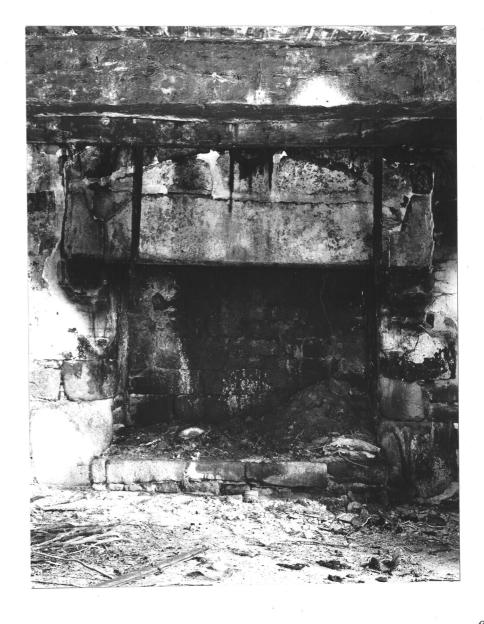
71.56.817 V

Rez-de-chaussée : cheminée Est

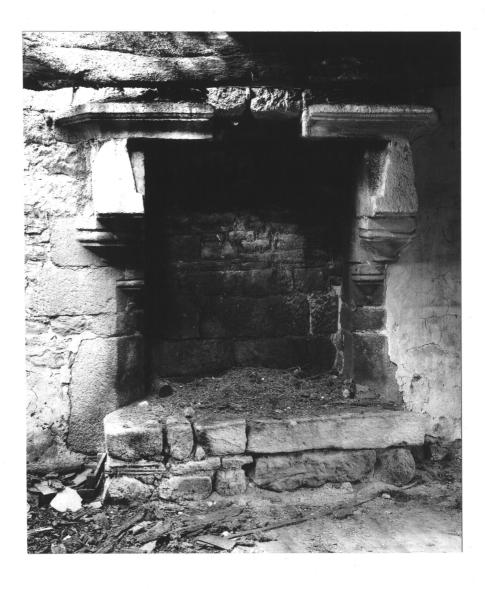
66.56.25 V

2 cheminées monumentales, une à l'ouest, l'autre à l'Est, à décor identique, très élégant.

Linteau monolithe à crossettes.

Corniche moulurée, à pans biais se raccordant avec le mur.

Piedroits appareillés et chanfreinés - motif de l'amortissement supérieur formant une réplique de la console (pyramides renversées - mouluration horizontale).

Allure générale et mouluration rappelant celles de la cheminée du grand Borin en LANGONNET (XVII° S)

Ier étage - cheminée Est
