#### MANOIR à RESTERMARCH

Construction du XVIIe s., remaniée au XVIIIe s. (linteau de fenêtre daté 1757, à l'étage)

MANOIR A	RESTERMARCH
PLOURAY

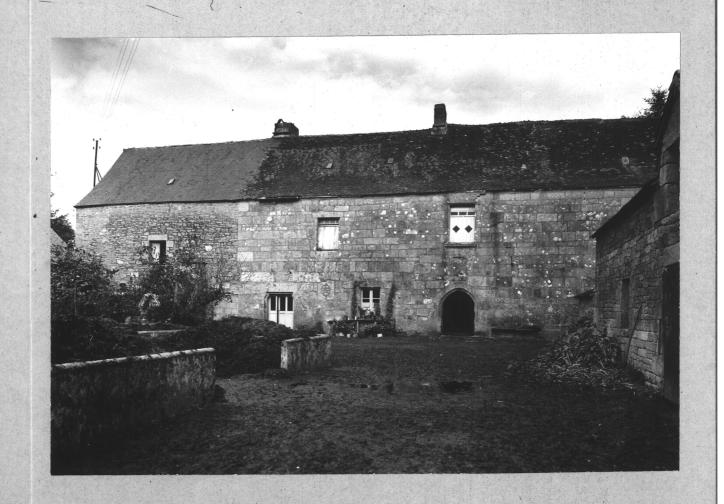
Vue générale de la façade Sud Cliché <u>DAGORN</u> 65.56.728.V

#### - Façade Sud:

Bel appareil de granit. Traces de reprises dans l'appareil, dans la partie Est.

- Au rez-de-chaussée, porte en arc brisé au centre. Montants chanfreinés et ornés à leur base d'une palme et d'un élément végétal. Audessus, trace d'écultume martelé; à l'Est, fenêtre remaniée à linteau droit chanfreiné; à l'Ouest de la porte centrale, fenêtre rectangulaire à encadrement chanfreiné; à l'Ouest, porte à linteau droit chanfreiné et à montants terminés par des corbeaux; entre cette porte et la fenêtre centrale, trace d'oculus ovale, muré.

- A l'étage : au centre, belle fenêtre rectangulaire à encadrement mouluré et appui orné de godrons. De chaque côté, fenêtre rectangulaire ; sur le linteau de la fenêtre à l'Est, 1757.
  - Sous le toit, corniche par incurvation.

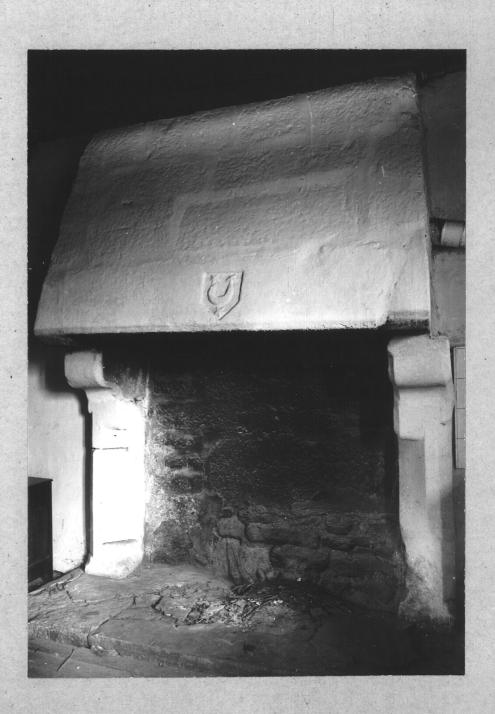
Cliché <u>DAGORN</u> 65.56.730.V

belle cheminée monumentale ; linteau monolithe à crossettes frappé d'un écu aux armes des LE TRANCHER (croissant et trois étoiles); piédroits appareillés. Large chanfrein sur l'arête interne, plus étroit sur l'arête externe.

Sommiers chanfreinés et moulurés.

Yue de la cheminée; à l'é-

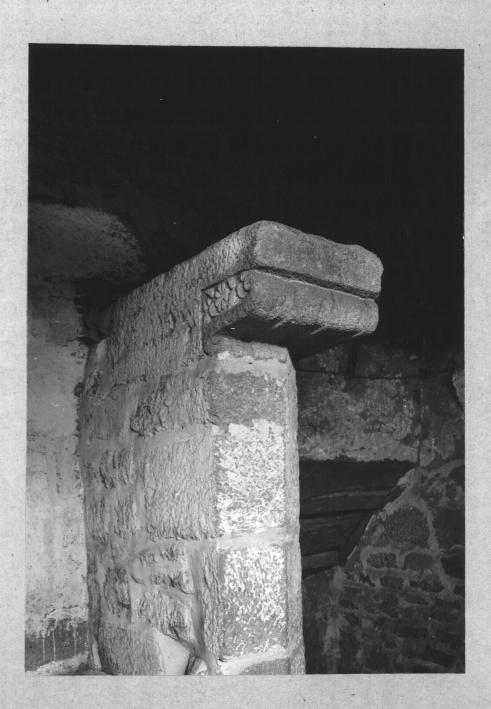
Vue de la pierre sculptée au haut du novau central de l'escalier CLICHE DAGORN 65.56.729.V

Noyau central constitué par un mur plein en moellons amorti au niveau du palier supérieur par un chanfrein simple et une forte console canne lée et sculptée sur sa face Ouest de motifs floraux.

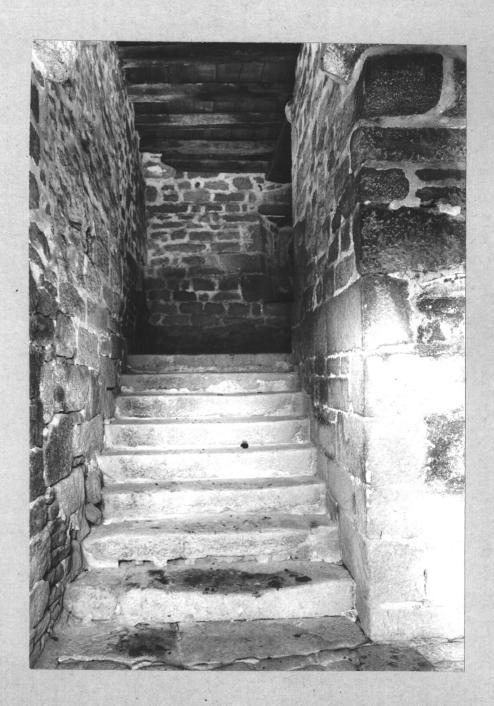
Cage reftangulaire de vastes proportions.

Deux volées droites et un palier par étage.

De l'étage aux combles, escalier droit, en pierre, plaqué contre la façade Sud.

Dalles de l'escalier, des paliers et poutres maîtresses portées par des corbeaux de pierre.

ESCALIER PRIS DU REZ-DE-

CHAUSSEE -
